# Asbestinventarisatetest

Weg Naar As 115/BU19, 3600 Genk

Attestnummer : **20250523-000356.000**

Uitgegeven op : **23.05.2025**

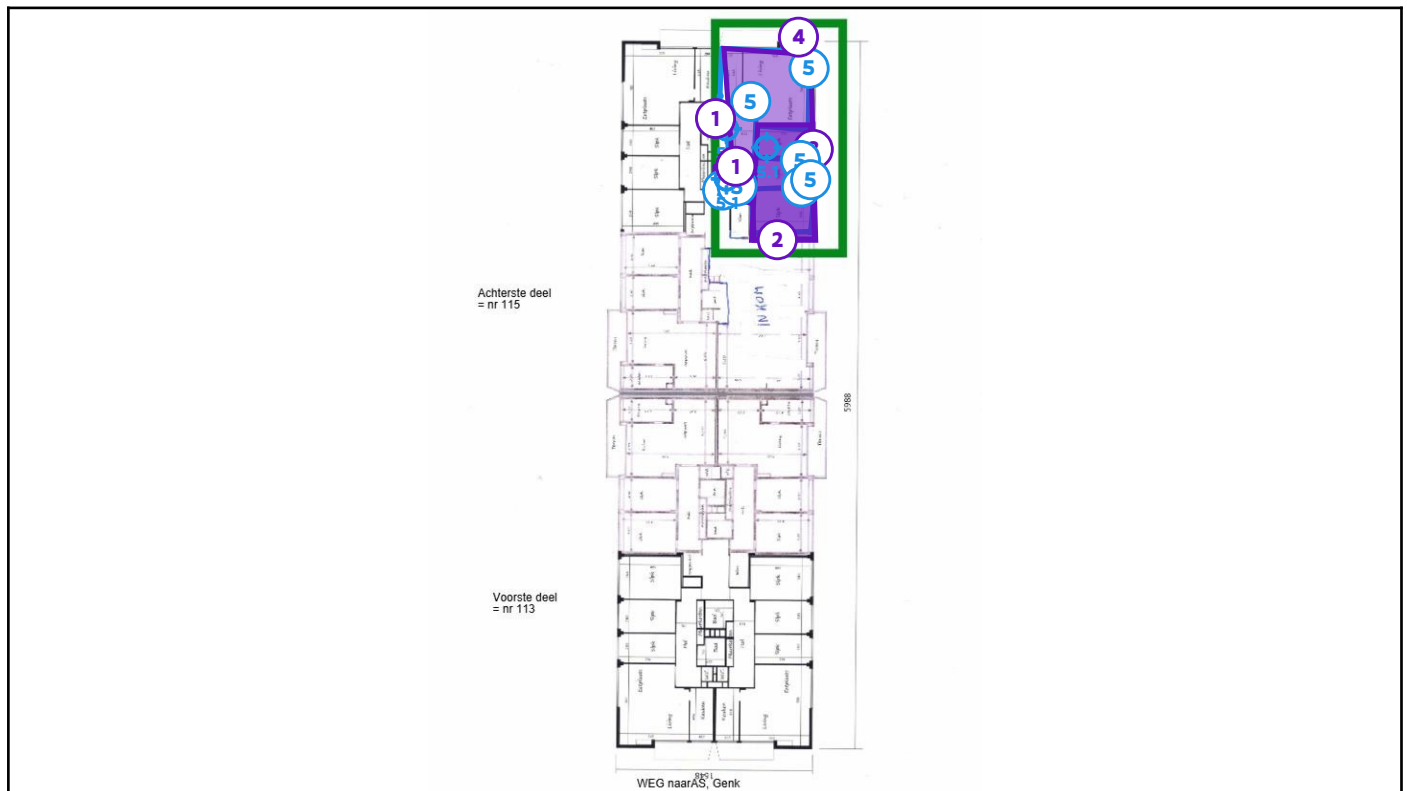
## Plan 1.1: niv 0 Weg naar As 113 + 115 glkvls

| Beschrijving | Type | Actie |
|---|---|---|
| 1. Tegellijm, mogelijk asbesthoudende lijm gebruikt | Advies | - |
| 2. Onder vloerbekleding, mogelijk asbesthoudende lagen | Advies | - |
| 3. Gyproc plafond, mogelijk asbesthoudende afwerkingslaag | Advies | - |
| 4. Schouw in living, mogelijk asbesthoudende materialen gebruikt | Advies | - |
| 5. Pleisterwerk wanden | Geen asbest | - |

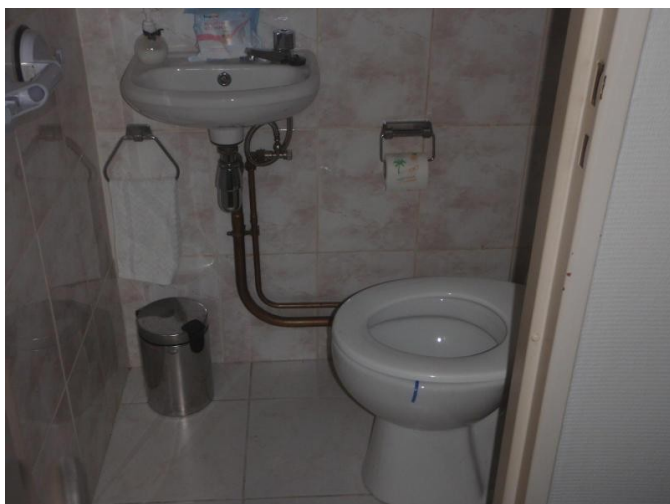
# Fiche 1: Tegellijm, mogelijk asbesthoudende lijm gebruikt

Mogelijk asbesthoudende lijm gebruikt bij plaatsing. Neem staal indien er werken uitgevoerd worden .

| (Asbest)materiaal | In-situ afwerkingslagen - Lijm laag |

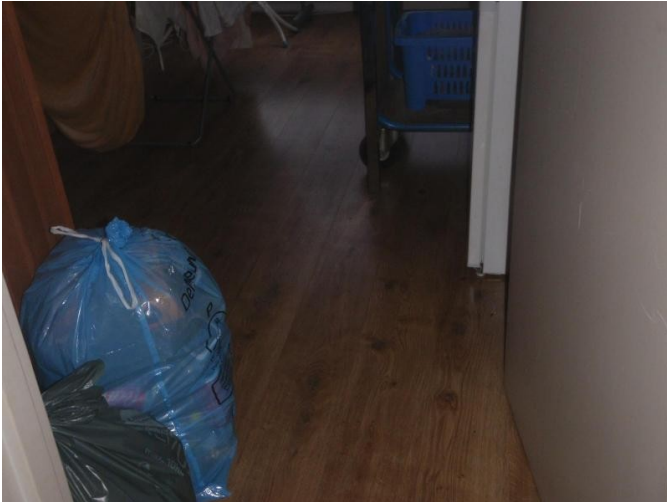
## Fiche 2: Onder vloerbekleding, mogelijk asbesthoudende lagen

Mogelijk asbesthoudende lagen onder actuele vloerbekleding

| (Asbest)materiaal | Prefab - afwerking - Vloerzeil |

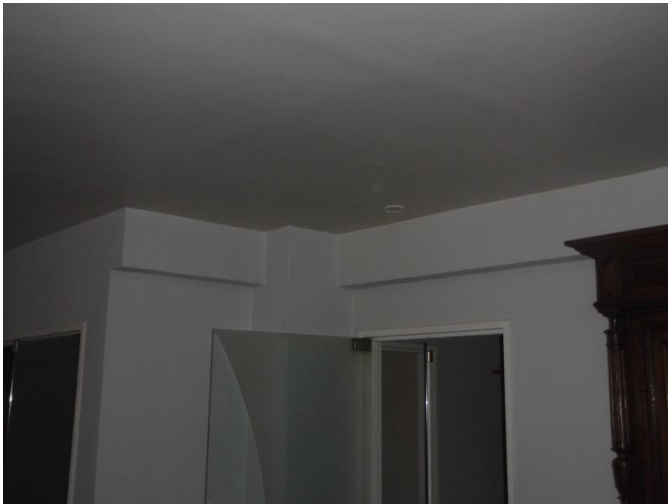
## Fiche 3: Gyproc plafond, mogelijk asbesthoudende afwerkingslaag

Overal gyproc plafonds, mogelijk asbesthoudende afwerkingslaag gebruikt

| (Asbest)materiaal | In-situ afwerkingslagen - Smeerlaag |

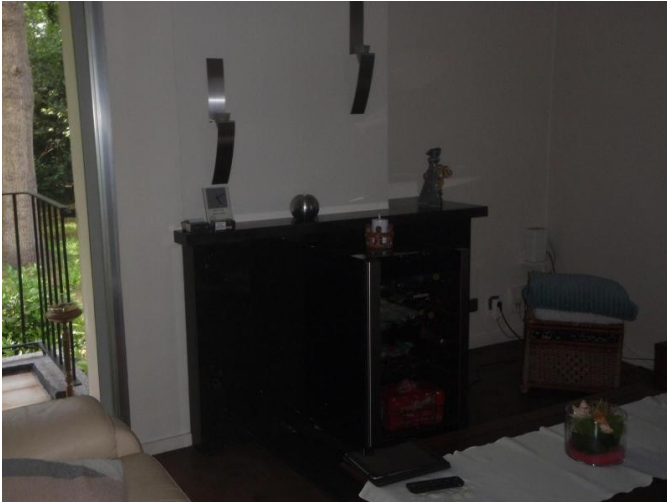
## Fiche 4: Schouw in living, mogelijk asbesthoudende materialen gebruikt

Dichtgemaakte schouw in living, mogelijk asbesthoudende materialen in schouw.

| (Asbest)materiaal | Rookgaskanaal |

Bij werken controleren en eventueel staal laten analyseren.

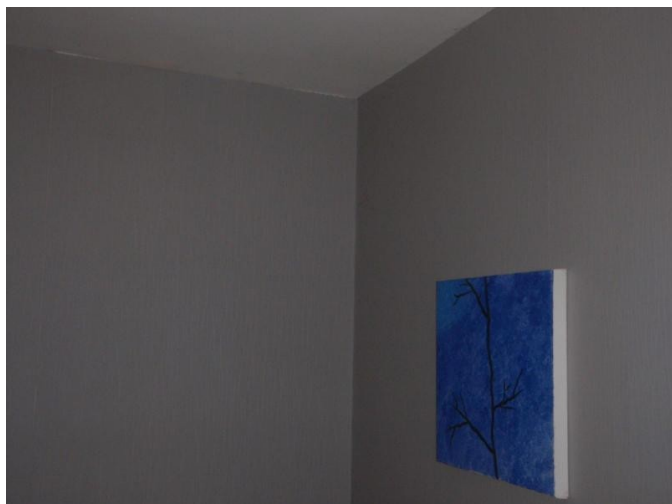
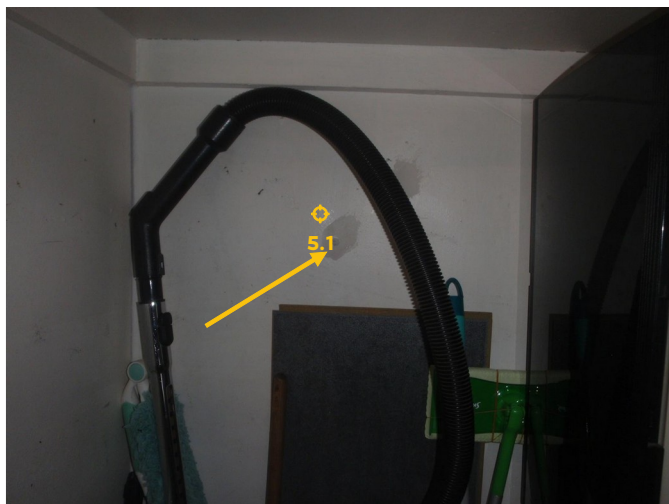
## Fiche 5: Pleisterwerk wanden

Geen asbest

| # | Type | Referentie | Resultaat |
|---|---|---|---|
| 5.1 | Mengmonster | 23-9323-100-M001 | Geen asbest |
