# Asbestinventarisatetest

Hoogweg 107, 9690 Kluisbergen

Attestnummer : 20250515-000063.000

Uitgegeven op : 15.05.2025

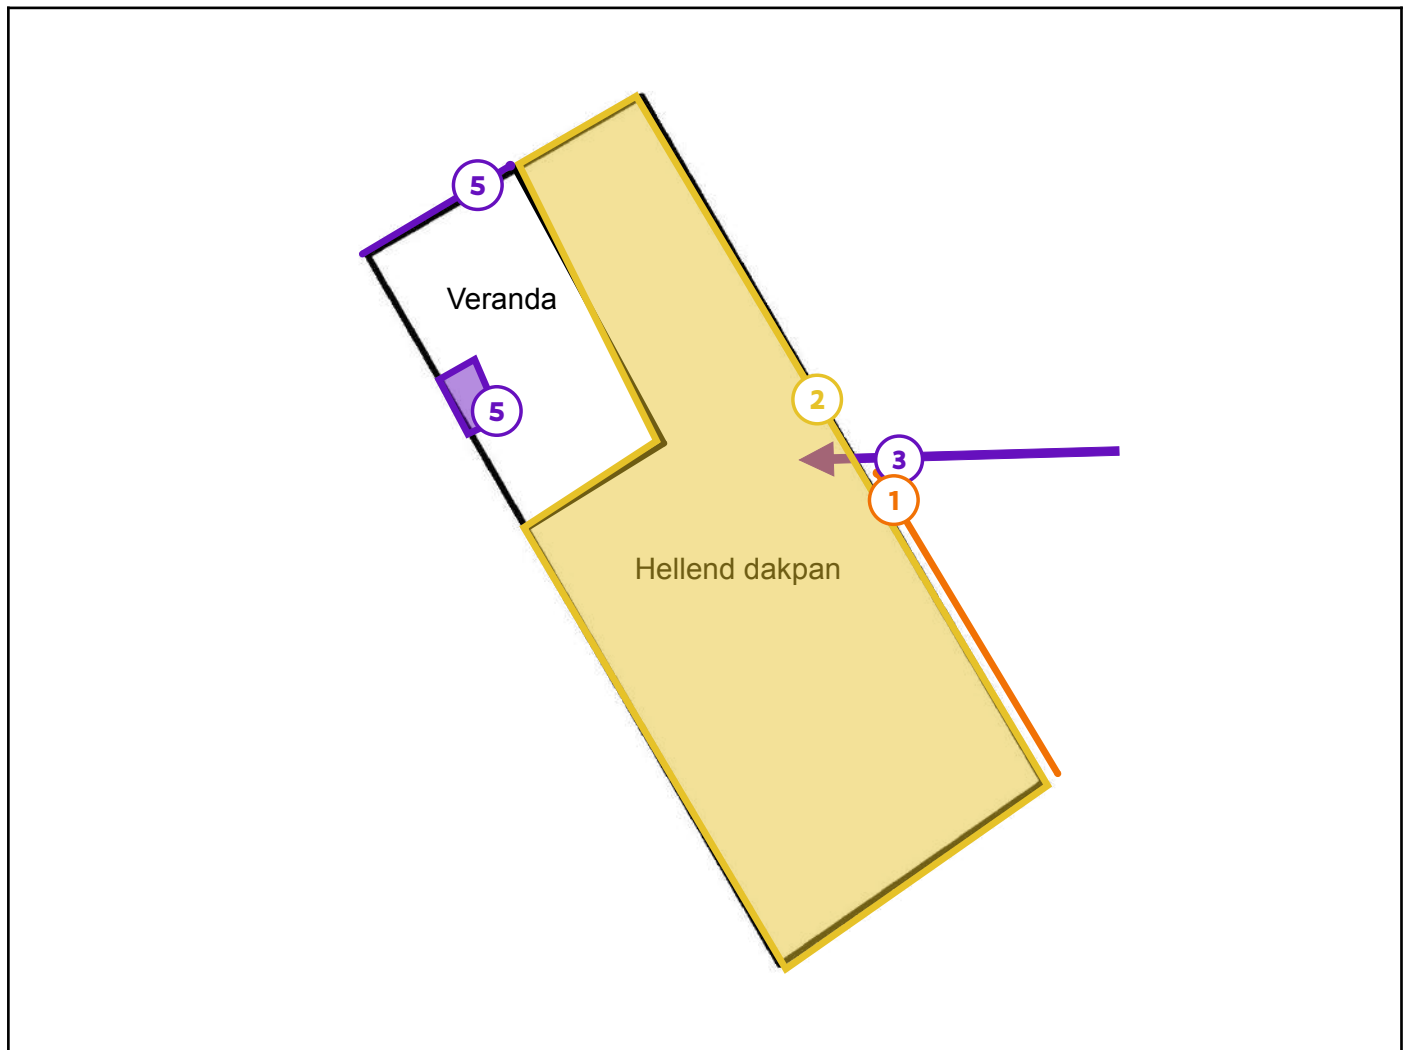
## Plan 1.9: Woning plan - dak

| Beschrijving | Type | Actie |
|---|---|---|
| 1. *zijgevel uit Asbestverdachte leien (zonder staalname) | Asbestmateriaal | Verwijderen |
| 2. **Onderdak woning en bijgebouw - geen stootvaste bescherming | Asbestmateriaal | Zorgvuldig beheren |
| 3. *Schoorsteen rookgaskanaal - beoordeling | Beperking | - |

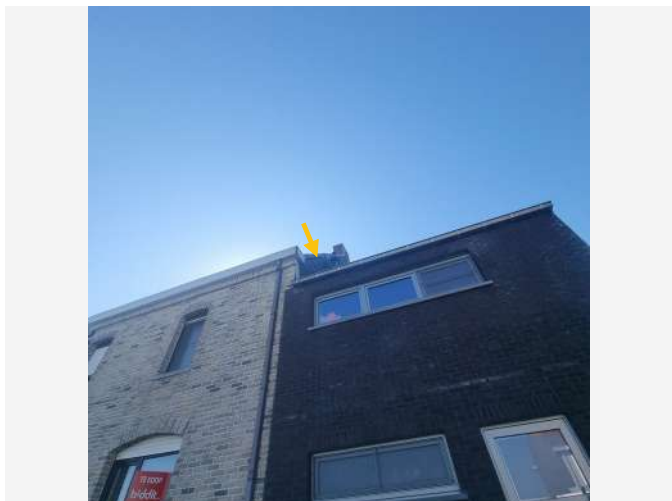
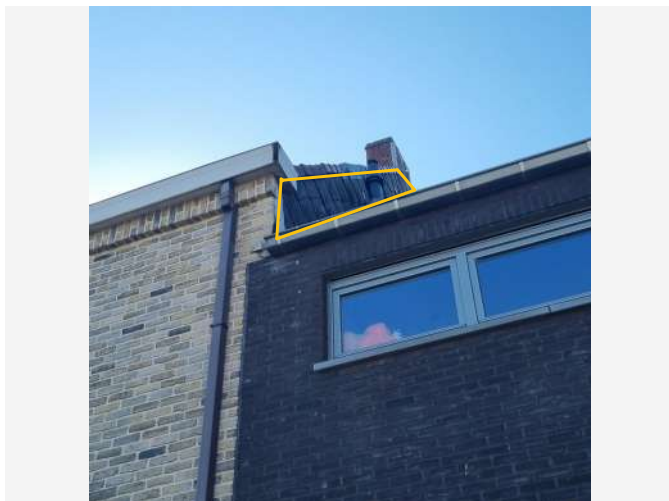
# Fiche 1: \*zijgevel uit Asbestverdachte leien (zonder staalname)

Het asbestmateriaal valt onder de mijlpaal van 2034.

Verwijderen

| Eindbeoordeling materiaalarisico | Verhoogd materiaalarisico en/of verhoogde kans op vezelvrijgave |

| Asbestsoort (vezeltype) | Crocidoliet aanwezig |
| Toestand van het materiaal | Matig beschadigd, matig verweerd |

| Opmerking | Op basis van onze expertise als deskundigen hebben we deze leien als asbesthoudend geclassificeerd, zonder staalname. De opgegeven volumes zijn slechts schattingen en mogen niet worden gebruikt als maatstaf voor heffingen. |

- Zorg voor een veilig beheer. Vermijd het beschadigen van het asbestmateriaal. Controleer de toestand jaarlijks op wijzigingen.
- Hemelwater dat afspoelt van asbestcement daken of gevels kan asbestdeeltjes bevatten. Gebruik het enkel voor gesloten circuits (bv. spoelen toiletten). Reinig na het vervangen van het dak of de gevel de dakgoten en regenwaterput of -ton om asbesthoudend sediment of slib te verwijderen
- Voer bijkomende staalname(s) uit.

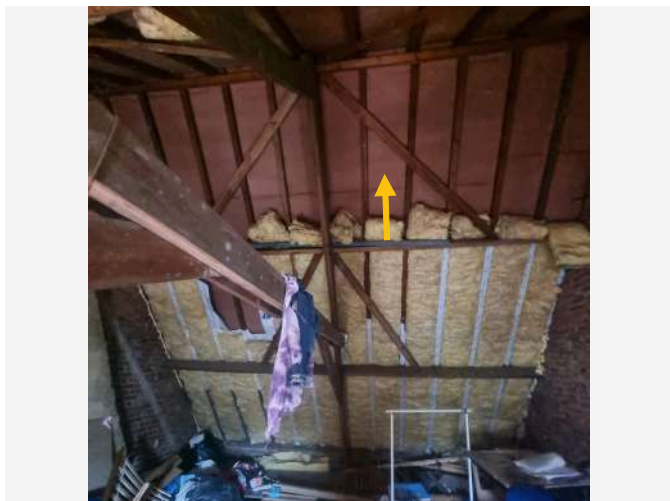
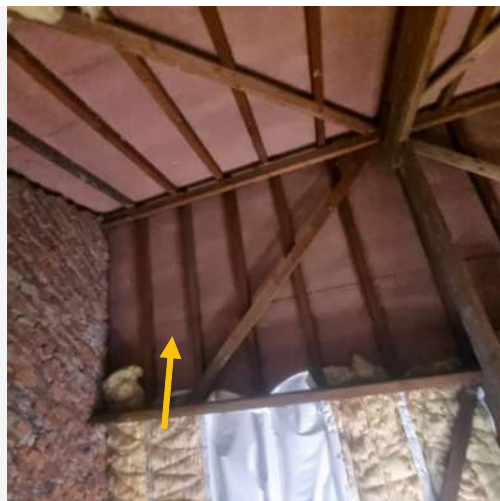
## Fiche 2: \*\*Onderdak woning en bijgebouw - geen stootvaste bescherming

Het asbestmateriaal valt onder de mijlpaal van 2040.

Zorgvuldig beheren

| Eindbeoordeling materiaalarisico | Laag materiaalarisico en/of verlaagde kans op vezelvrijgave |

| Toestand van het materiaal | Onbeschadigd, niet verweerd |

| Eenvoudig bereikbaar | <p>Nee</p> <ul style="list-style-type: none"> <li>• Het asbestmateriaal is bedekt (uitgezonderd laag verf, coating, behang, kunststof, textiel) en het wegnemen van het bedekkende materiaal kan niet zonder het bedekkende materiaal te beschadigen.</li> </ul> |

- Zorg voor een veilig beheer en verwijder dit asbestmateriaal wanneer het bij werken eenvoudig bereikbaar wordt. Controleer de toestand jaarlijks op wijzigingen.
- Voer bijkomende staalname(s) uit.

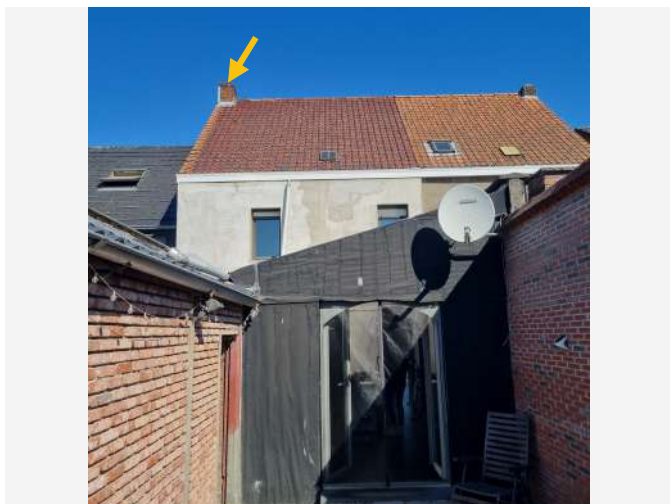
**Reden:** Het te onderzoeken materiaal situeert zich hoger dan 3,50 m te rekenen vanaf een veilige ondergrond

**Uitleg van de asbestdeskundige:** Het schoorsteen rookgaskanaal is niet te beoordelen. Aan de binnenzijde is de kachel aangesloten. Aan de buitenzijde is het hoger dan 3,5 meter om de schoorsteen te inspecteren. Het is niet zichtbaar of er een asbestverdachte rookgaskanaal aanwezig is in de schoorsteen. De binnenzijde van de schoorsteen is niet inspecteerbaar. Het is wel zo gezien de bouwjaar van de woning dat er mogelijk asbestverdachte materialen kunnen gebruikt worden in de schoorsteen, met als functie brandwerend. Dit kan bijvoorbeeld gaan over een asbestverdachte rookgaskanaal die gebruikt werd in de schoorsteen. Wees extra aandachtig als de werken worden uitgevoerd aan de schoorsteen om deze nader te inspecteren op asbestverdachte materialen..

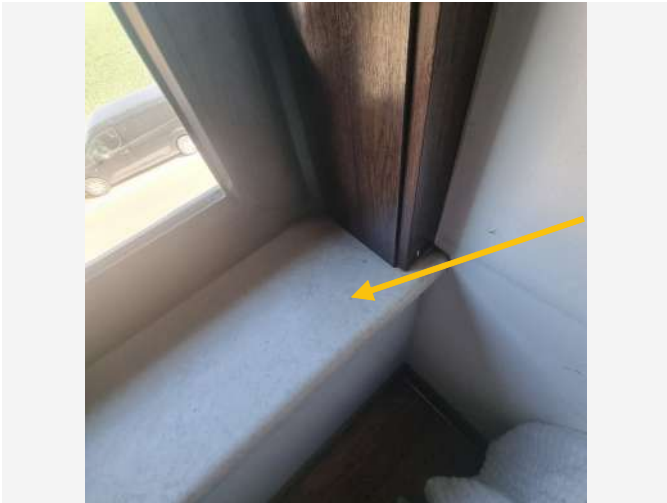
Geen verdachte vensterbank - in de woning is er geen verdachte vensterbank aanwezig.

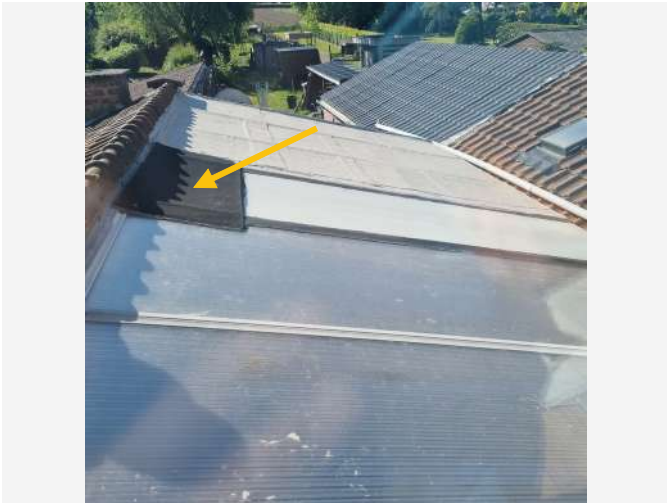
Een stuk van het dak en de achtergevel is opgebouw uit EPDM. Dit materiaal is niet asbestverdacht.

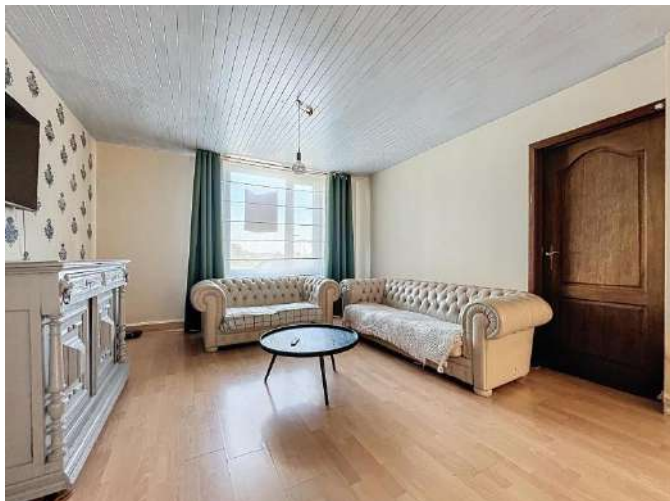
## Fiche 6: \*afwerking plafond ander materiaal – volledige woning

Er is een verlaagd plafond aanwezig. Het is niet zichtbaar of hier nog pleisterwerk aanwezig of ander materiaal is onder het materiaal, dit is destructief onderzoek en niet noodzakelijk voor dit attest. Bij het constateren van oud pleisterwerk of ander materiaal bij afname van het materiaal moet er eerst stalen genomen worden..

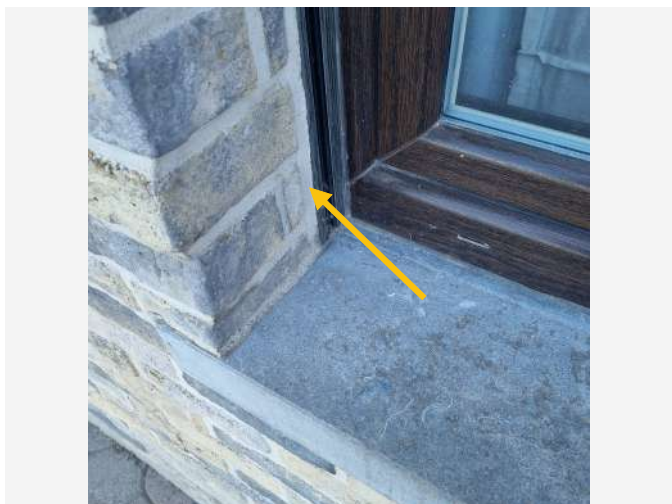
Er is geen verdachte mastiek aanwezig tussen de ramen en gevelmetselwerk.

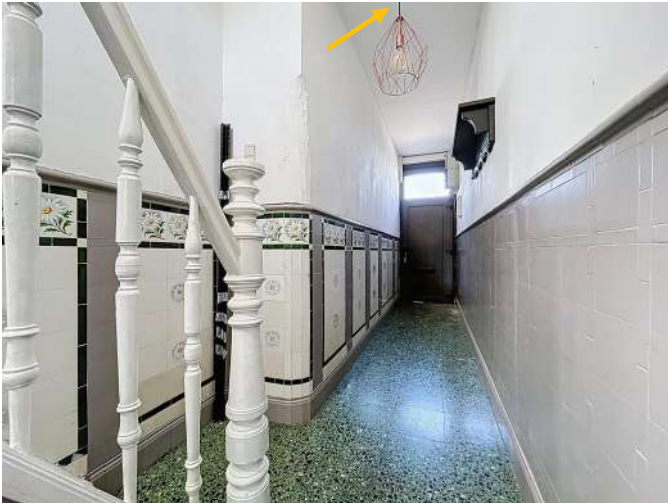
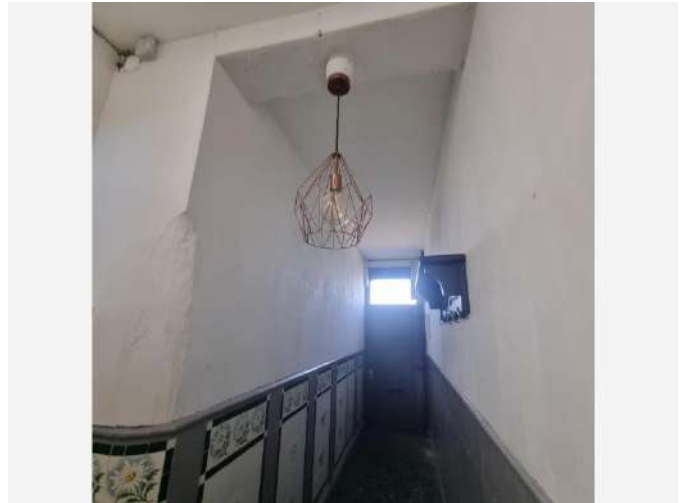
## Fiche 9: Pleisterwerk plafonds

Geen asbest

| # | Type | Referentie | Resultaat |
|---|---|---|---|
| 9.1 | Mengmonster | MM02 | Geen asbest |

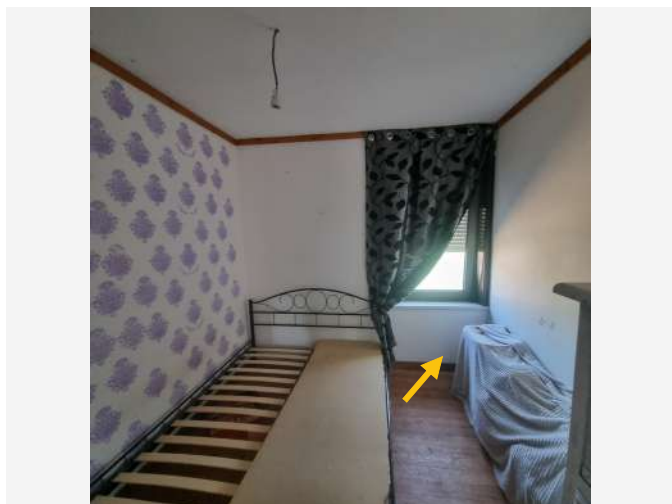
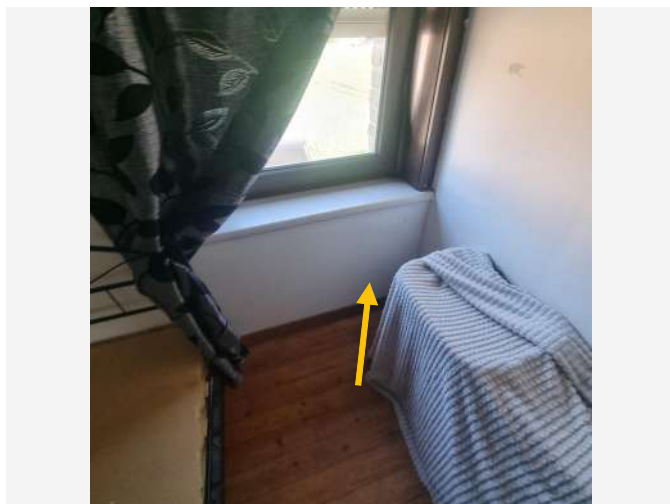
## Fiche 10: \*Pleisterwerk Muur

Geen asbest

| # | Type | Referentie | Resultaat |
|---|---|---|---|
| 10.1 | Mengmonster | MM01 | Geen asbest |

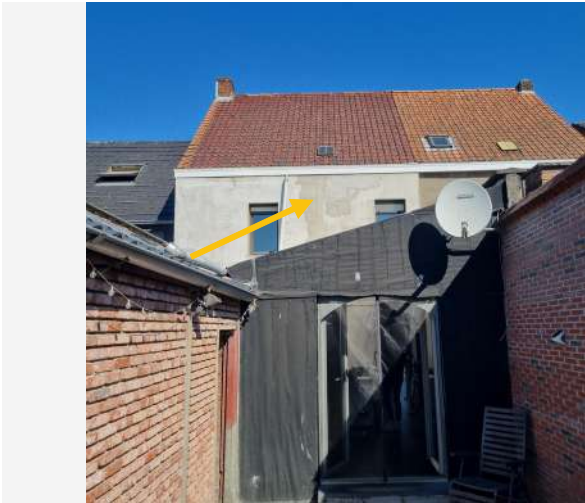
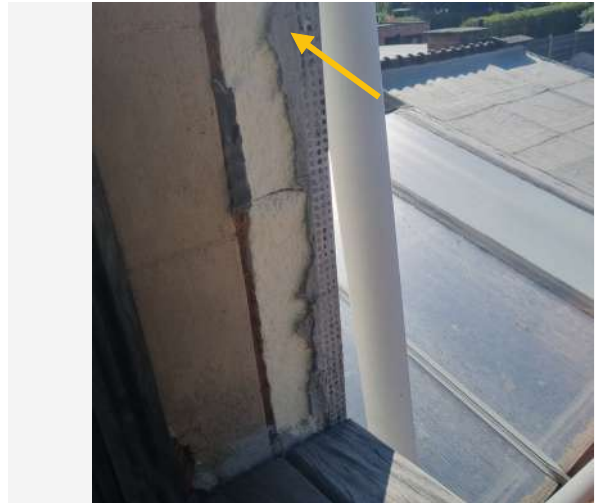
## Fiche 11: Crepi achtergevel

Geen asbest

| # | Type | Referentie | Resultaat |
|---|---|---|---|
| 11.1 | Puntmonster | MM03 | Geen asbest |
