# Asbestinventarisatetest

Tuinlei 3, 2627 Schelle

Attestnummer : 20250428-000046.000

Uitgegeven op : 28.04.2025

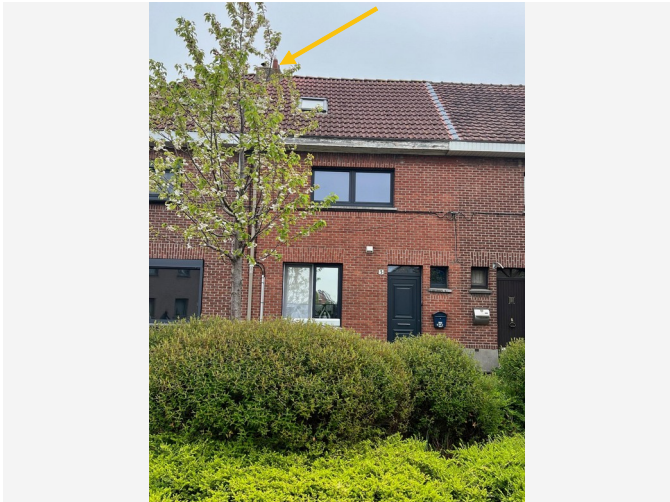
# Fiche 1: schouw: mogelijk onderliggende asbestverdachte doorvoeren

**Reden:** Het te onderzoeken materiaal situeert zich hoger dan 3,50 m te rekenen vanaf een veilige ondergrond

**Uitleg van de asbestdeskundige:** De mogelijk onderliggende asbestverdachte doorvoeren in de schouw op het hellend dak van de woning bevinden zich hoger dan 3,50 meter te rekenen vanaf een vaste en veilige ondergrond waardoor het materiaal overeenkomstig het inspectieprotocol als fysiek niet bereikbaar wordt beschouwd.

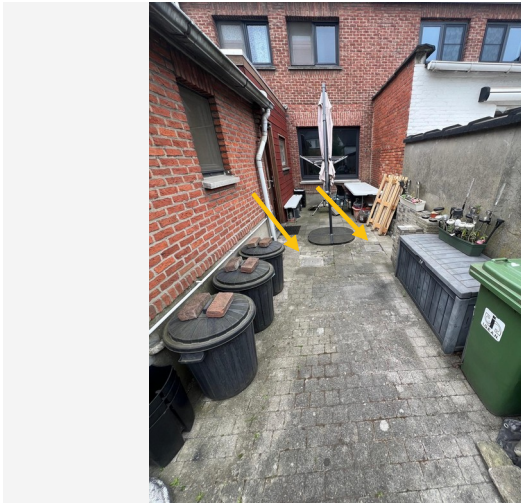
**Reden:** Slotvaste toegangspoort, -deur of -luik

**Uitleg van de asbestdeskundige:** De putdeksels (beerput en afvoerput) aan de achterzijde van de woning kunnen niet geopend worden zonder beschadigen of demonteren. Deze toestand kan op korte termijn redelijkerwijs niet verholpen worden.

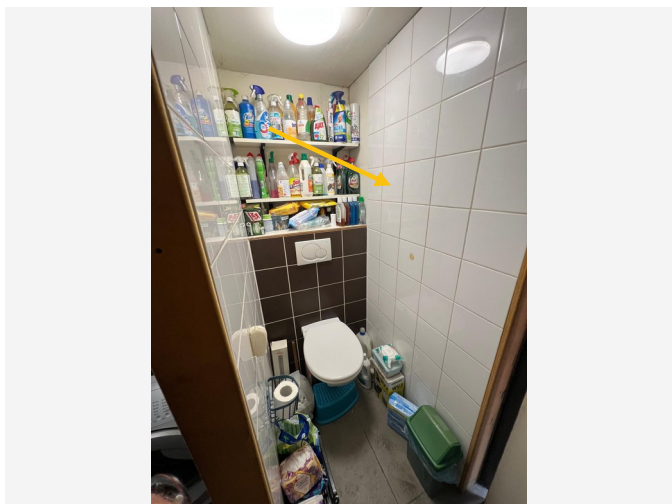
In de badkamer, in de keuken en in het toilet zijn wandtegels geplaatst. Deze zijn niet-asbestverdacht. In het kader van het niet destructief onderzoek konden eventuele onderliggende lijmlagen niet geïnspecteerd worden.

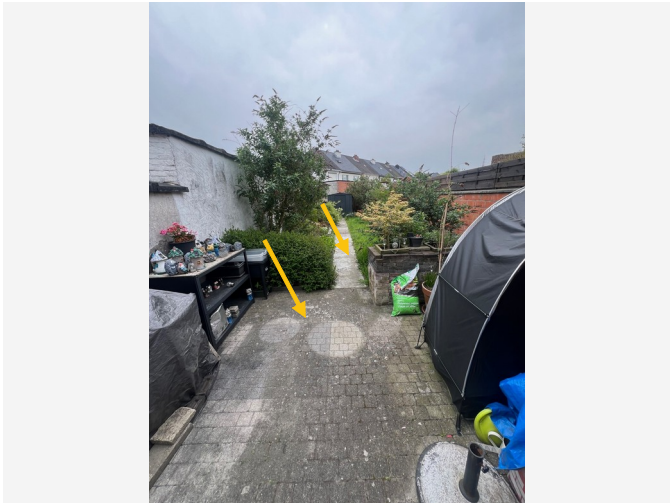
De verharding aan de achterzijde van de woning bestaat uit niet-asbestverdachte toepassingen. In het kader van het niet destructief onderzoek konden eventuele onderliggende lagen niet geïnspecteerd worden

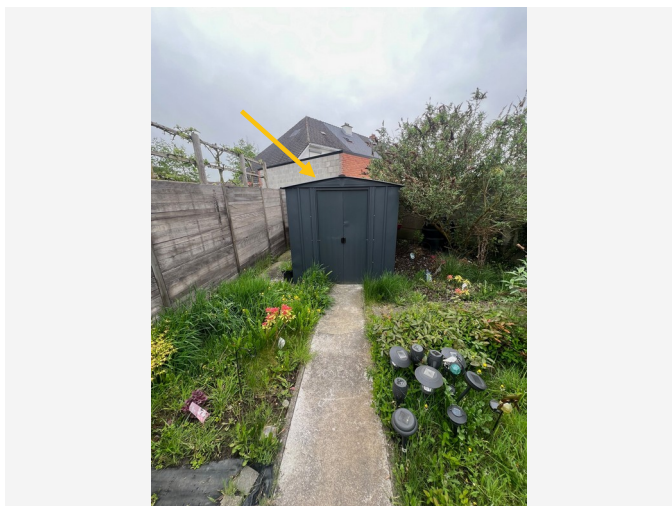
De tuinberging van het type Spacemaker bestaat uit metaal. De vloer bestaat uit beton. Deze toepassingen zijn niet-asbestverdacht. In het kader van het niet destructief onderzoek konden eventuele onderliggende lagen niet geïnspecteerd worden.

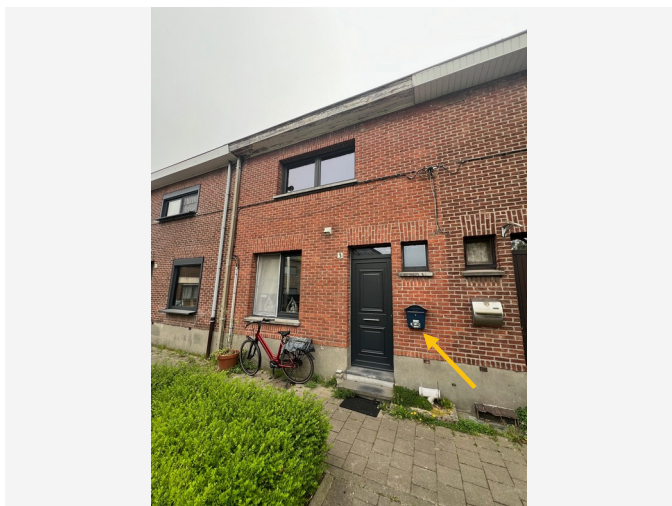
De metalen brievenbus is niet-asbestverdacht.

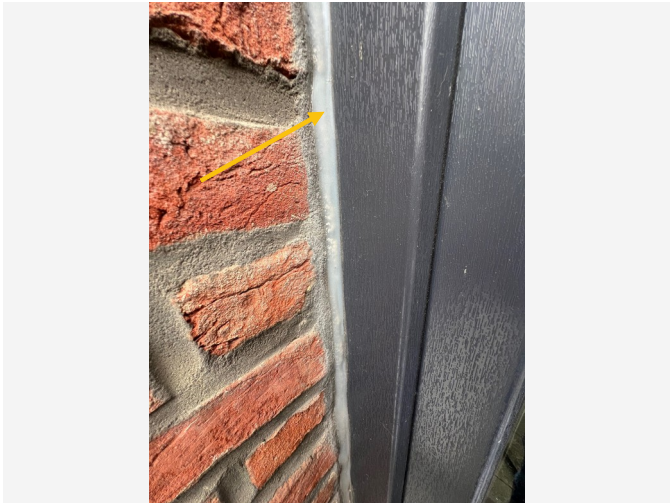
Geen verdachte mastieken waar te nemen tijdens de inspectie naar de raamafdichting. In het kader van het niet destructief onderzoek konden eventuele onderliggende lagen niet geïnspecteerd worden.

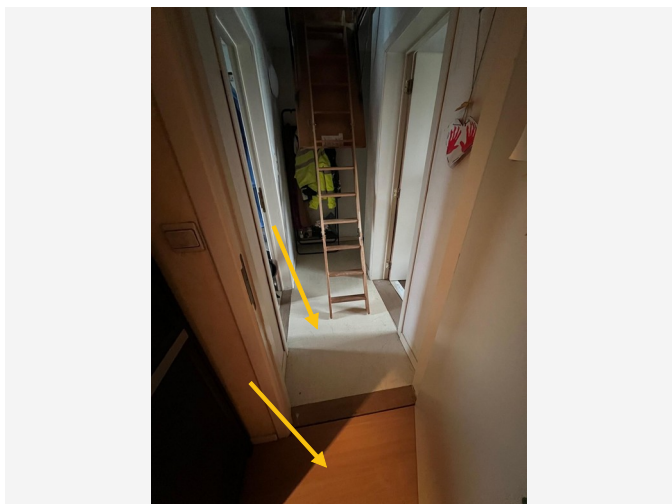
Op het gelijkvloers liggen er tegels in de berging, in de inkomhal en in de keuken. In de leefruimte ligt parket. Op de eerste verdieping ligt er in alle ruimtes een houten vloer (in de badkamer en op de overloop is die bedekt met een kunststof laag) en in de slaapkamer 2 ligt laminaat. De trap is vervaardigd uit hout. Op de zolderverdieping ligt laminaat. Al deze toepassingen zijn niet-asbestverdacht. In het kader van het niet destructief onderzoek konden eventuele onderliggende lagen niet geïnspecteerd worden.

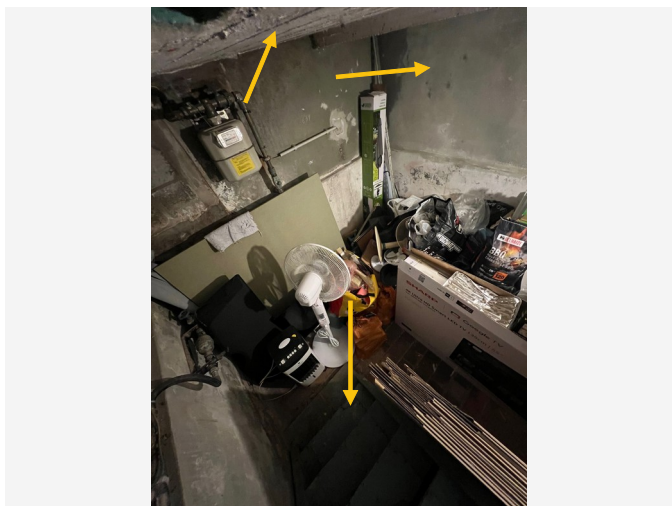
De kelder bestaat uit niet-asbestverdachte toepassingen voor wat betreft de wanden (cementerij op baksteen en beton), de vloer (tegels) en het plafond (beton). In het kader van het niet destructief onderzoek konden eventuele onderliggende lagen niet geïnspecteerd worden.

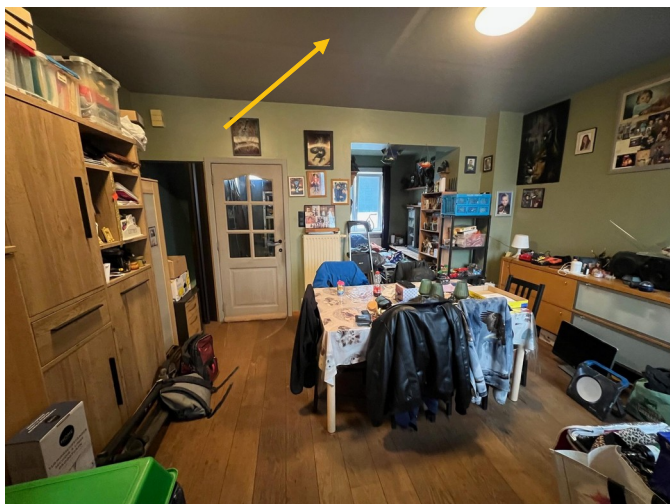
In alle ruimtes zijn valse plafonds in Gyproc geplaatst. Op de zolderverdieping is een vals plafond in hout aangebracht. Deze toepassingen zijn niet-asbestverdacht. In het kader van het niet destructief onderzoek konden eventuele onderliggende lagen niet geïnspecteerd worden. Er is geen zichtbaar pleisterwerk aan de plafonds aanwezig.

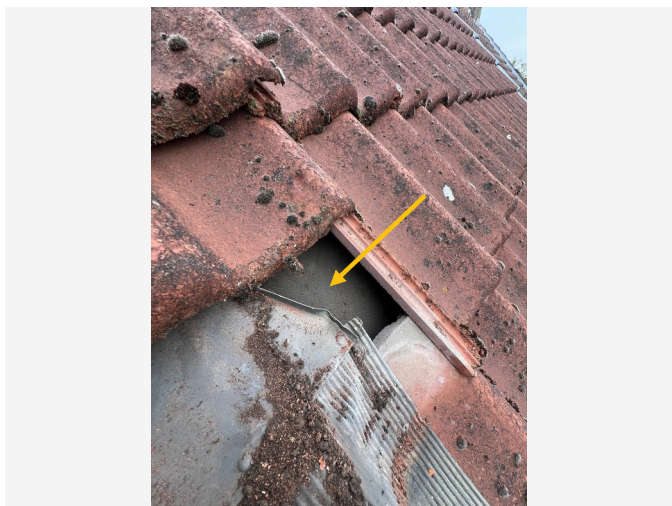
Tijdens de inspectie naar een mogelijk asbestverdacht onderdak stellen wij in de hoofdbouw bij het optillen van een aantal dakpannen vast dat er een flexibele onderdakfolie (doek) werd geplaatst die volledig indrukbaar is. Deze toepassing is niet-asbestverdacht. De dakpannen werden op één plaats opgetild vanuit het veluxraam aan de voorzijde van de woning. Het is dus niet uitgesloten dat er zich op andere, niet geïnspecteerde, plaatsen wel een asbestverdacht onderdak bevindt.

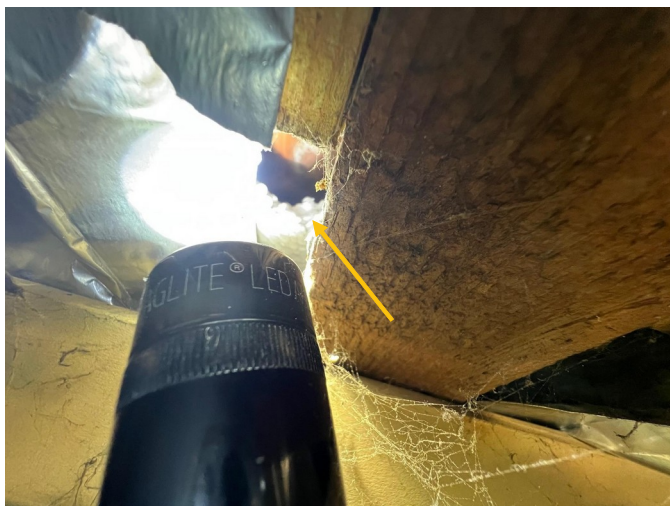
Tijdens de inspectie naar een mogelijk asbestverdacht onderdak in de achterbouw van de woning stellen wij aan de binnenzijde vast dat het dak als volgt is opgebouwd (van binnen naar buiten): minerale wol isolatie + EPS isolatie + dakpannen. Er is dus geen onderdak aanwezig in het hellend dak van de achterbouw.

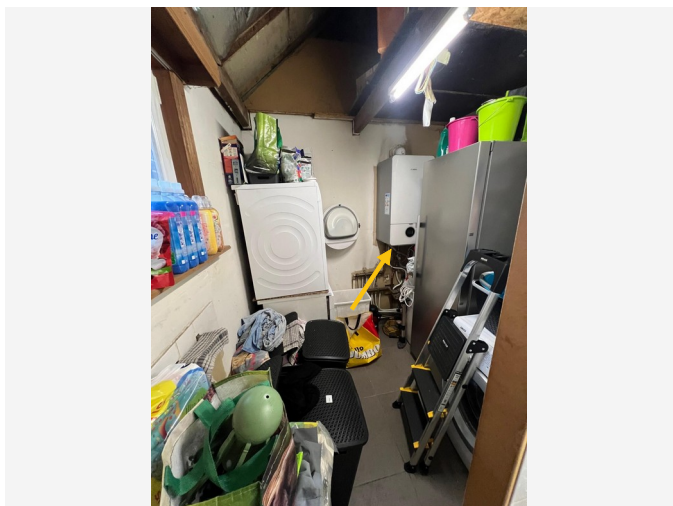
Uit de ketelkenplaat van de ketel Bosch Condens 7000i W kunnen we afleiden dat het productiejaar 2020 betreft. Omwille van het bouwjaar (na 1999) kunnen de toepassingen (dichtingen) in het toestel als niet-asbestverdacht worden beschouwd.

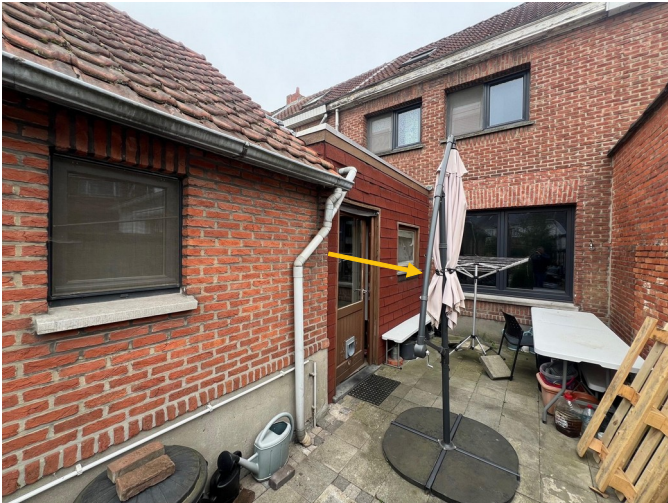
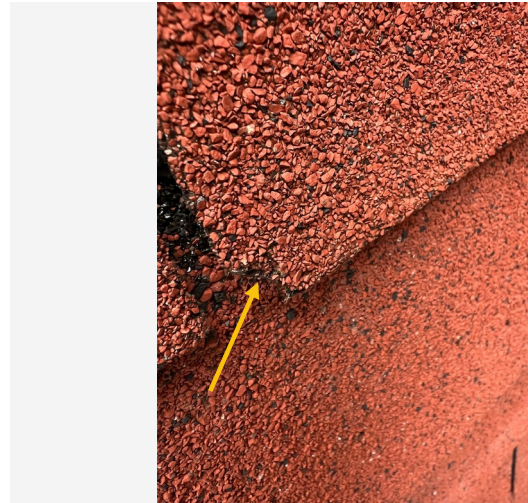
## Fiche 14: roofing shingles

Geen asbest

| Opmerking | De shingles in roofing waarmee de zijgevel van de keuken is bekleed werden bemonsterd. De aangegeven hoeveelheden berusten op een ruwe inschatting en kunnen niet letterlijk overgenomen worden in het kader van een meetstaat voor eventuele werken. Hieraan kunnen geen rechten worden ontleend. |

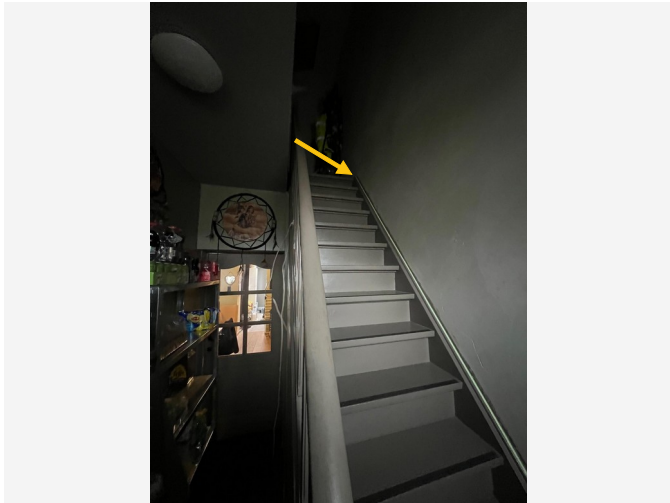
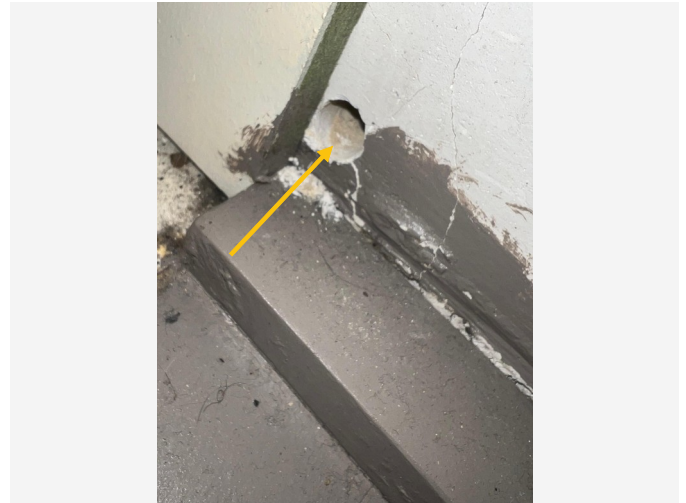
## Fiche 15: pleisterwerk wanden

Geen asbest

| Opmerking | Het pleisterwerk aan de wanden werd bemonsterd in de slaapkamer 1 (individuele ruimte) en in de traphal op de eerste verdieping. In de berging waar de ketel staat opgesteld (stookruimte) zijn wanden in Gyproc geplaatst. Dit is tevens het geval in de keuken (natte ruimte). In de badkamer (natte ruimte) zijn de wanden betegeld. De twee stalen werden verdeeld in één mengmonster. De aangegeven hoeveelheden berusten op een ruwe inschatting en kunnen niet letterlijk overgenomen worden in het kader van een meetstaat voor eventuele werken. Hieraan kunnen geen rechten worden ontleend. |

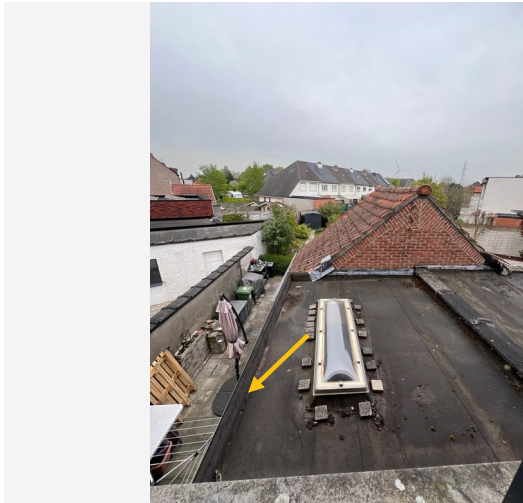
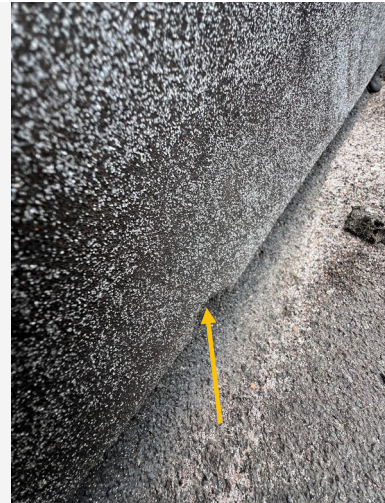
## Fiche 16: roofing plat dak aanbouw

Geen asbest

| Opmerking | De roofing op het plat dak werd bemonsterd ter hoogte van de toplaag om structurele gevolgschade (lekkage) te vermijden. In het kader van het niet destructief onderzoek konden eventuele onderliggende lagen niet geïnspecteerd worden. De aangegeven hoeveelheden berusten op een ruwe inschatting en kunnen niet letterlijk overgenomen worden in het kader van een meetstaat voor eventuele werken. Hieraan kunnen geen rechten worden ontleend. |
