# Asbestinventarisatetest

Kleine Gaffelstraat 18, 9500 Geraardsbergen

Attestnummer : **20250425-000399.000**

Uitgegeven op : **25.04.2025**

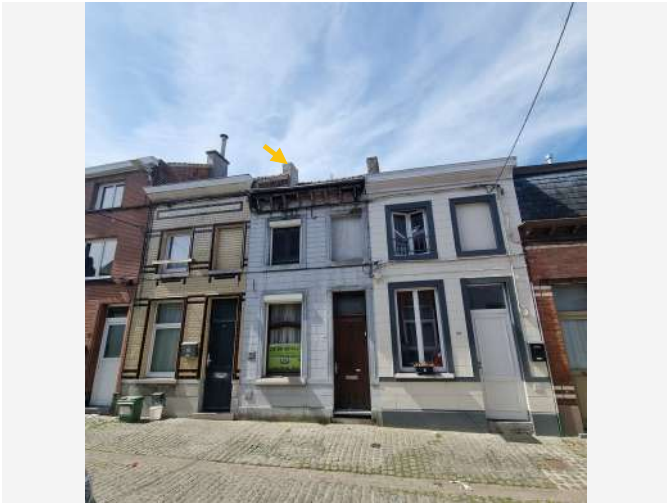
Situeringsfoto

**Reden:** Het te onderzoeken materiaal situeert zich hoger dan 3,50 m te rekenen vanaf een veilige ondergrond

**Uitleg van de asbestdeskundige:** Het schoorsteen rookgaskanaal is niet te beoordelen. Aan de binnenzijde is de kachel aangesloten. Aan de buitenzijde is het hoger dan 3,5 meter om de schoorsteen te inspecteren. Het is niet zichtbaar of er een asbestverdachte rookgaskanaal aanwezig is in de schoorsteen. De binnenzijde van de schoorsteen is niet inspecteerbaar. Het is wel zo gezien de bouwjaar van de woning dat er mogelijk asbestverdachte materialen kunnen gebruikt worden in de schoorsteen, met als functie brandwerend. Dit kan bijvoorbeeld gaan over een asbestverdachte rookgaskanaal die gebruikt werd in de schoorsteen. Wees extra aandachtig als de werken worden uitgevoerd aan de schoorsteen om deze nader te inspecteren op asbestverdachte materialen..

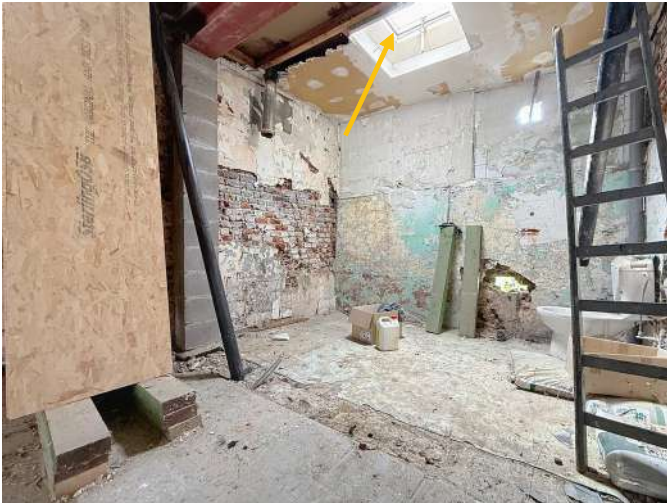
Situeringfoto

**Reden:** Er is geen volledige risicobeoordeling mogelijk

**Uitleg van de asbestdeskundige:** Het platte dak kan niet beoordeeld worden doordat er nergens geen toegang is om te beoordelen. De koepel kan niet geopend worden en er is geen stuk tuin achteraan aan de woning waarbij aan de buitenzijde het platte dak geïnspecteerd kan worden. Het raam die uitkijkt op het platte dak is het rolluik vast. Vermoedelijk is er roofing gebruikt om het platte dak af te werken. Roofing is verdacht materiaal als dit geplaatst is voor 2001. Zodra het platte dak wel toegankelijk is kan er een staal genomen worden voor verdere inspectie van het verdachte materiaal.

| (Asbest)materiaal | Dak- en gevelbekleding - Roofing |
| Karakterisatie | Asbest (verdacht) |

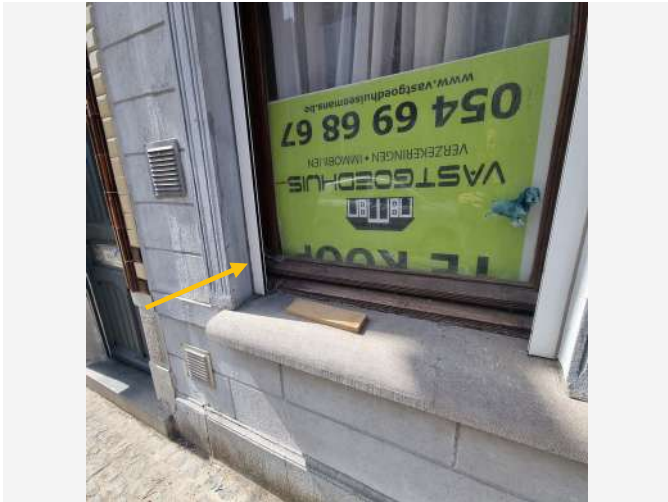
## Fiche 3: \*Geen verdachte mastiek tussen raam en metselwerk

Er is geen verdachte mastiek aanwezig tussen de ramen en gevelmetselwerk. De mastiek is een cementage.

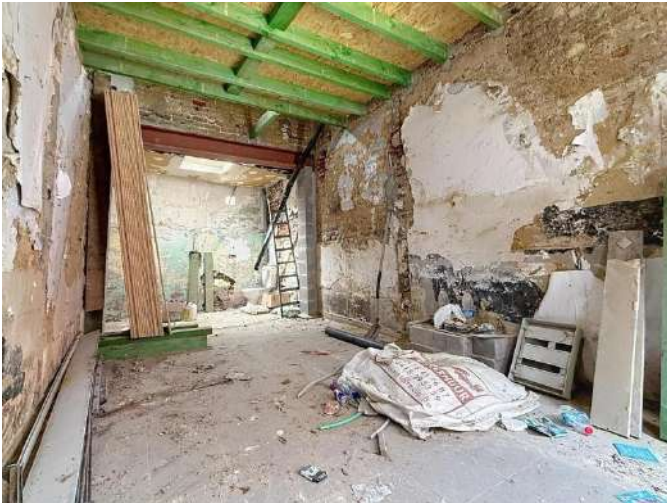
## Fiche 4: Geen pleisterwerk plafond

Geen pleisterwerk plafond

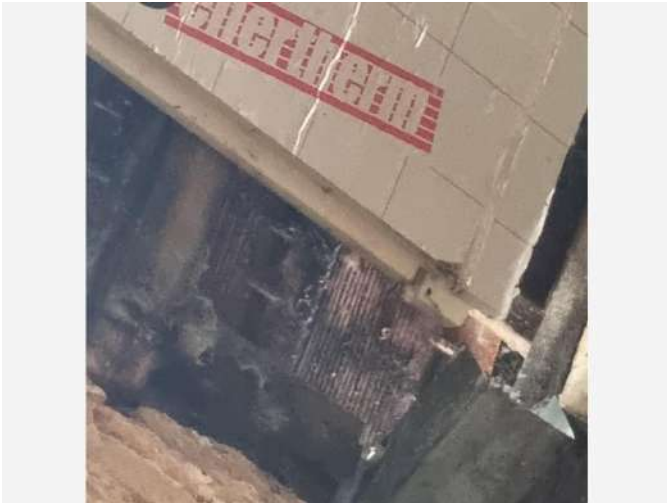
Tijdens de inspectie van dit gebouw hebben we vastgesteld dat er geen onderdak aanwezig is in de dakstructuur.

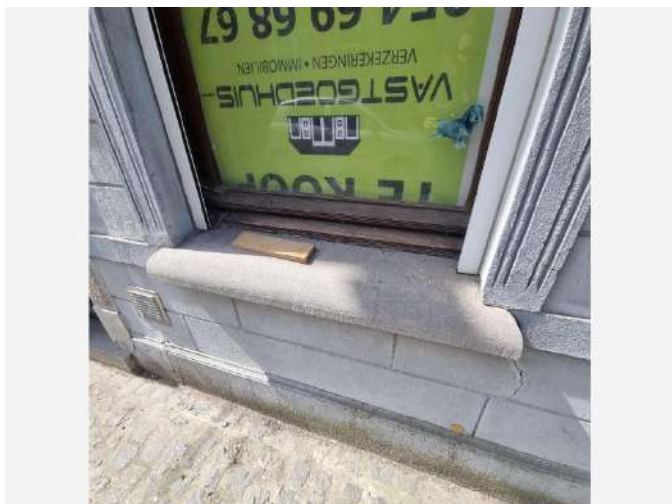
Geen verdachte vensterbank - in het appartement is er geen verdachte vensterbank aanwezig.

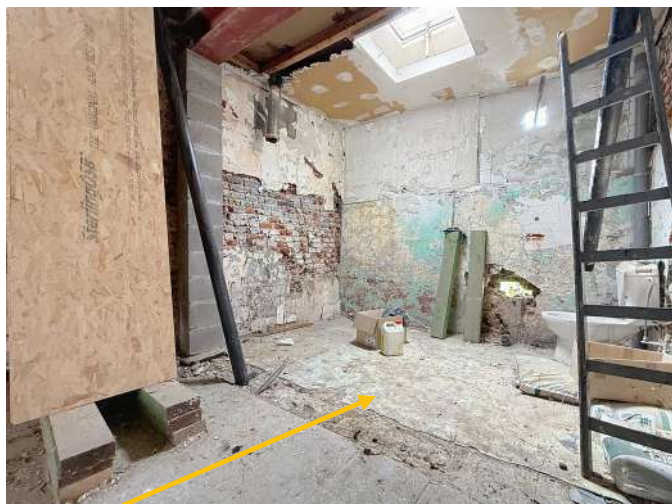
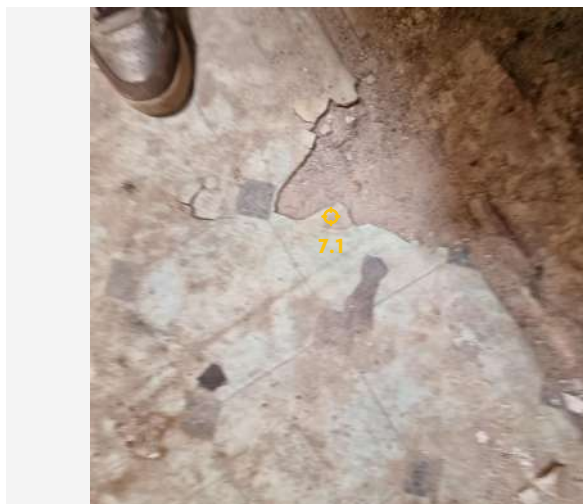
Geen asbest

| # | Type | Referentie | Resultaat |
|---|---|---|---|
| 7.1 | Puntmonster | MM02 | Geen asbest |

| Opmerking | Er ligt nog een stukje vloerzeil in de keuken/badkamer. |

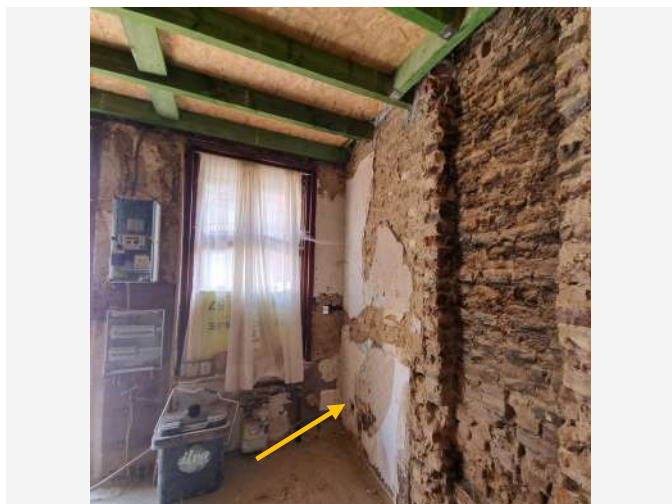
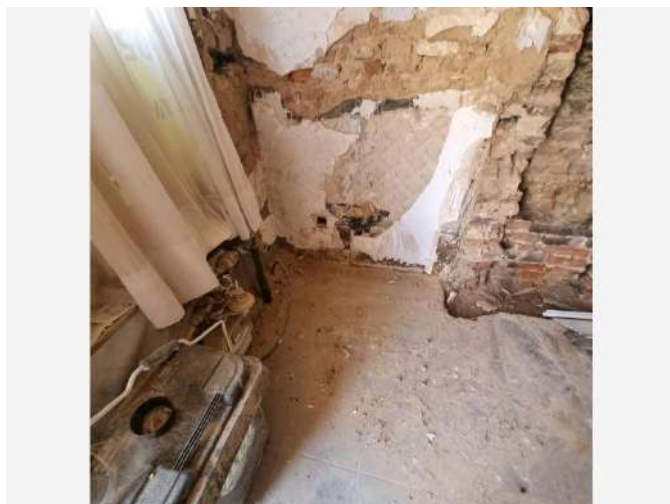
## Fiche 8: \*Pleisterwerk Muur

Geen asbest

| # | Type | Referentie | Resultaat |
|---|---|---|---|
| 8.1 | Mengmonster | MM01 | Geen asbest |

| Opmerking | <p>De hoeveelheid is een indicatie en mag niet verder als maatstaf gebruikt worden.</p> <p>Gezien de toestand van het pand werd er een volledig mengstaal genomen van de verschillende muren.</p> |
