# Asbestinventarisatetest

Hellekenlos 8, 8551 Zwevegem

Attestnummer : 20241202-000415.000

Uitgegeven op : 02.12.2024

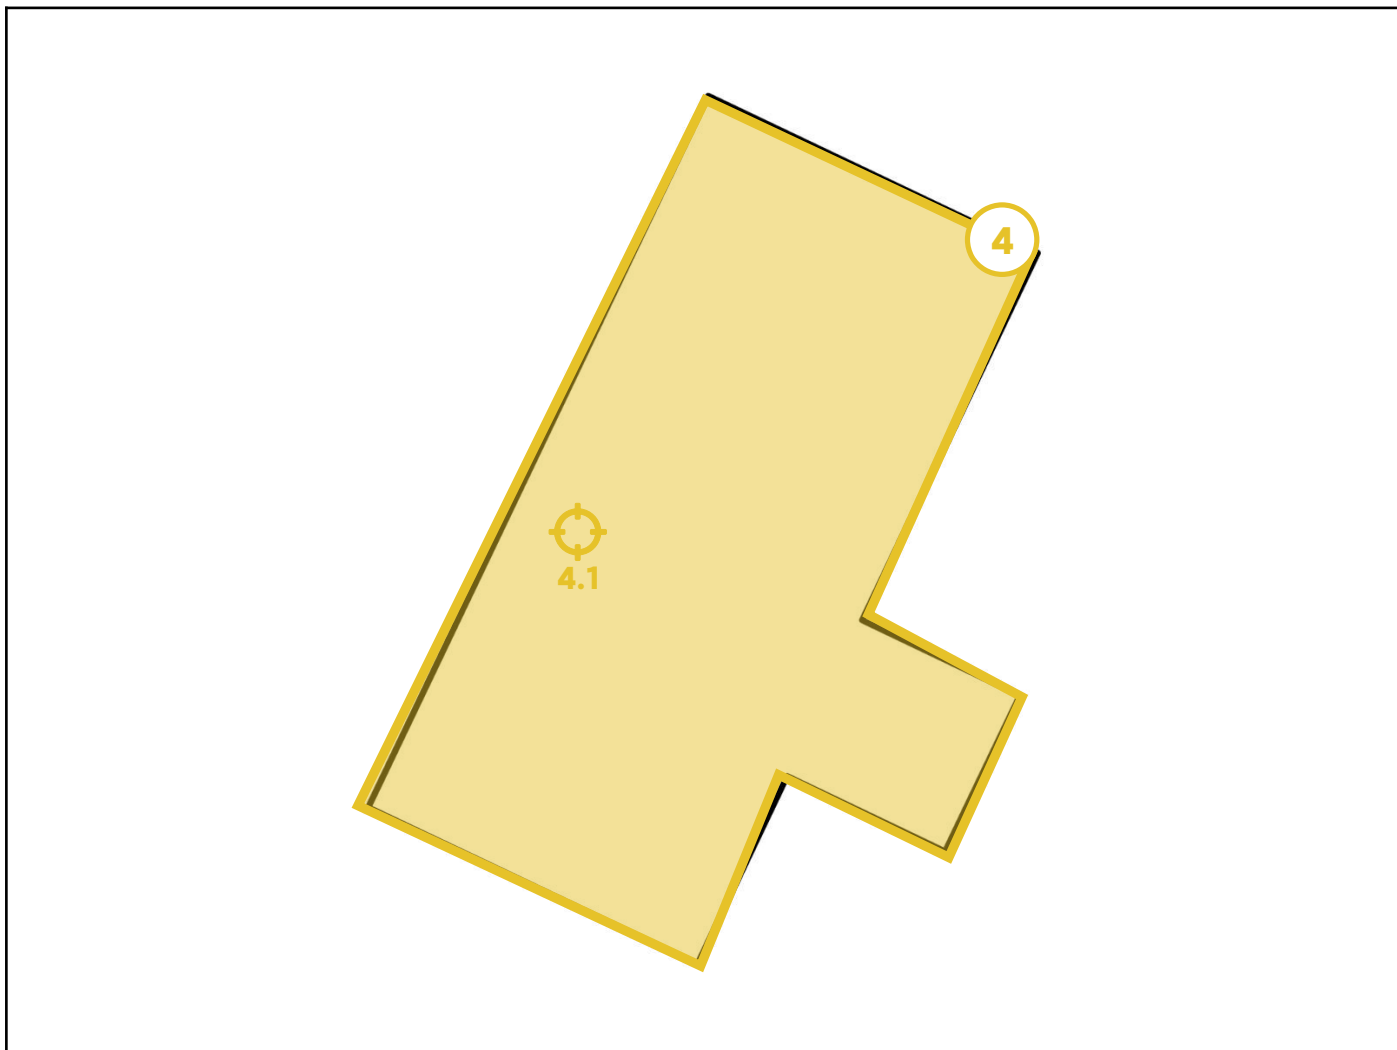
## Plan 1.3: Stalling 1 met appartement plan

Beschrijving	Type	Actie
4. Onderdak stalling 1 met appartement	Asbestmateriaal	Zorgvuldig beheren
4.1 Code: 002	Puntmonster	-

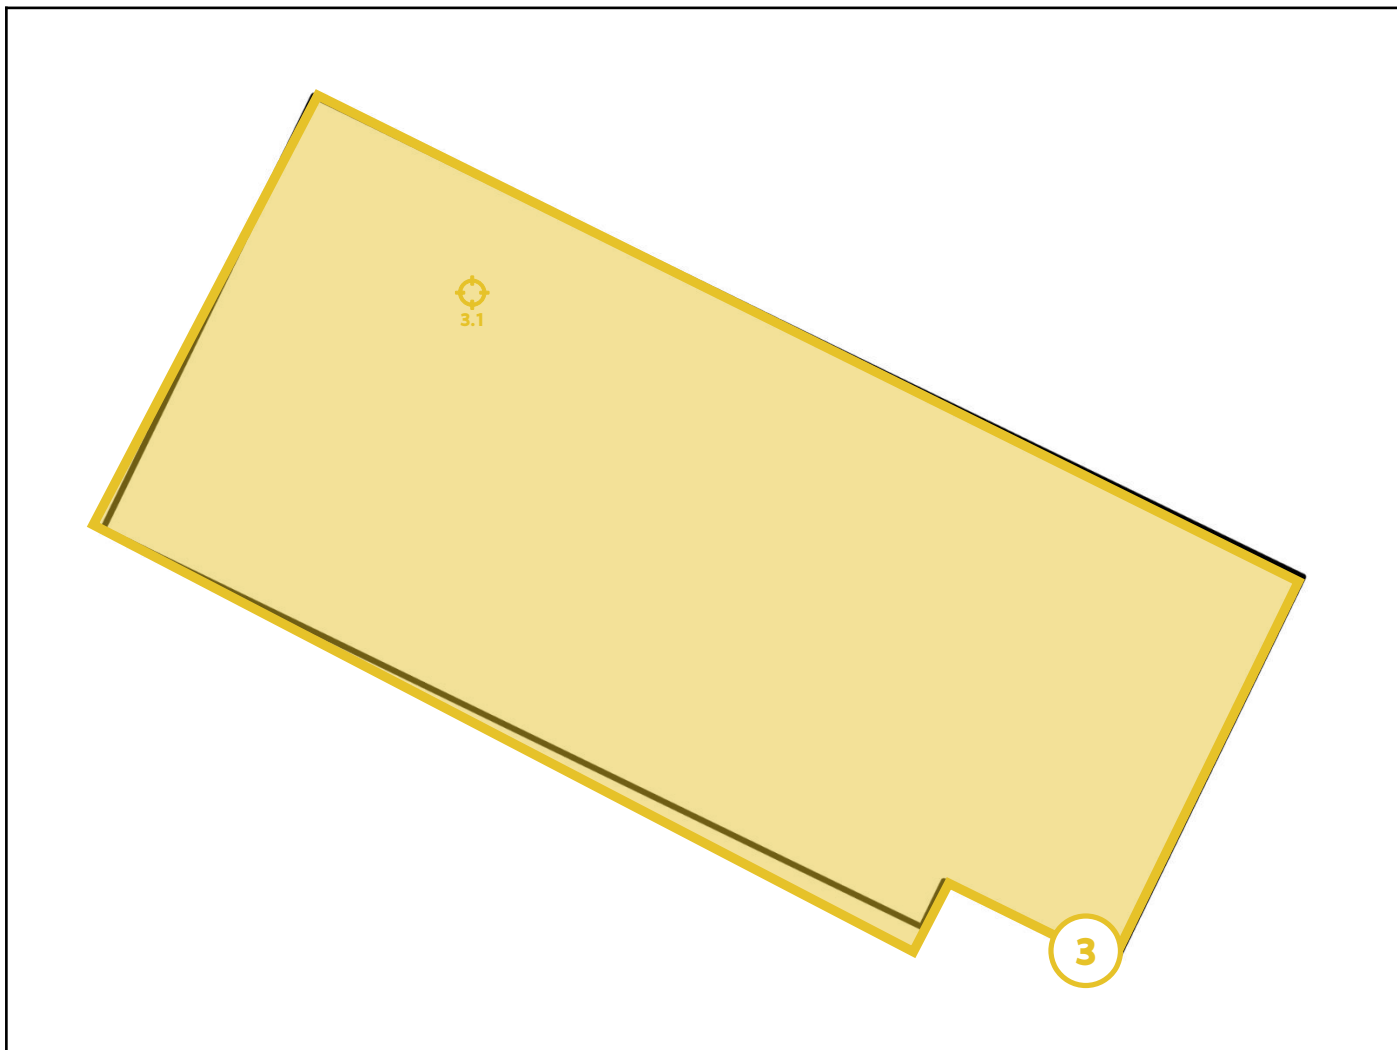
## Plan 2.2: Stalling 2 plan

Beschrijving	Type	Actie
3. Onderdak stalling 2	Asbestmateriaal	Zorgvuldig beheren
3.1 Code: 001	Puntmonster	-

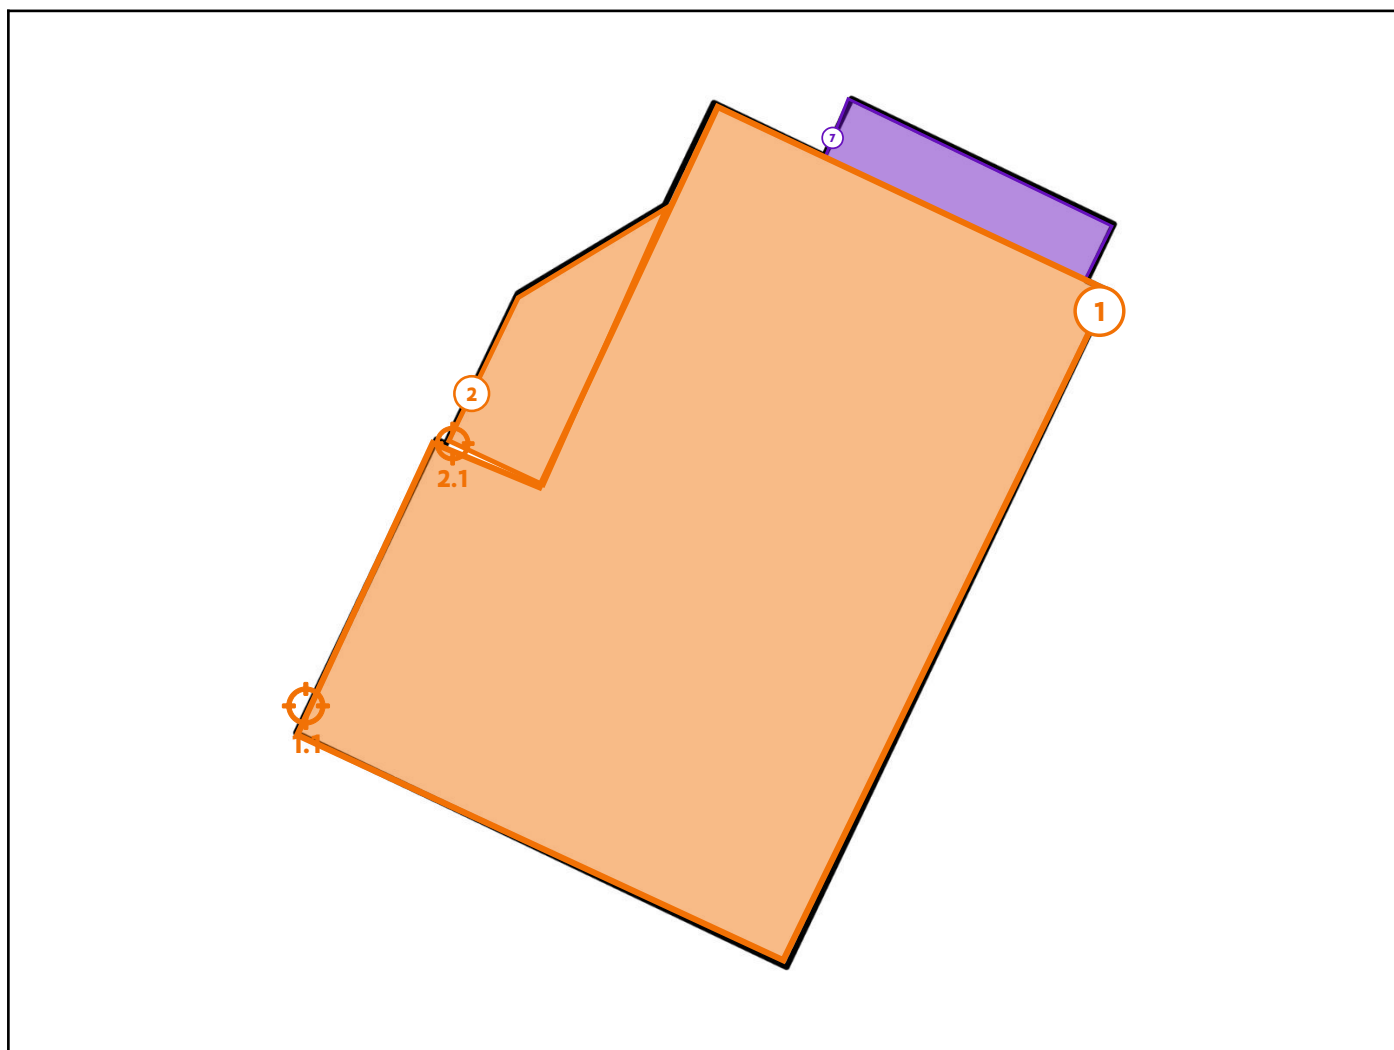
## Plan 7.1: Binnenpiste plan

Beschrijving	Type	Actie
1. Golfplaat binnenpiste	Asbestmateriaal	Verwijderen
1.1 Code: 004	Puntmonster	-
2. Golfplaat afdak zijkant aan binnenpiste	Asbestmateriaal	Verwijderen
2.1 Code: 005	Puntmonster	-
7. Afdak achterzijde binnenpiste.	Advies	-

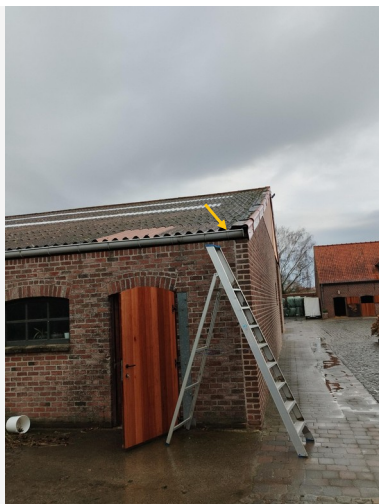
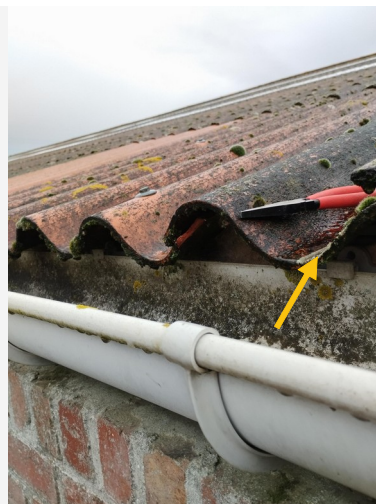
Overzichtsfoto

Detailfoto

Het asbestmateriaal valt onder de mijlpaal van 2040.

Eindbeoordeling materiaalrisico	Verhoogd materiaalrisico en/of verhoogde kans op vezelvrijgave
---------------------------------	--

Gebondenheid	Categorie 1: hechtgebonden in oorsprong
Asbestsoort (vezeltype)	Alleen chrysotiel
Asbestconcentratie	Laag (< 50%)
Afschermingsgraad van het gehele materiaal	Geheel of deels (ook) vrij aan de binnenlucht
Toestand van het materiaal	Matig beschadigd, matig verweerd

#	Type	Referentie	Resultaat
1.1	Puntmonster	004	Chrysotiel

Beschrijving	Golfplaat binnenpiste
Omgeving	Binnen
Primaire drager	Schuin dak
Asbestmateriaal	Dak- en gevelbekleding - Golfplaat
Bindmiddel van asbestmateriaal	Cement
Gebondenheid op basis van bindmiddel	Hecht
Hoeveelheid (oppervlakte - aantal)	<ul style="list-style-type: none"><li>• 1.050,00 m<sup>2</sup> - 1 stuk</li></ul>
Totale oppervlakte	1.050,00 m <sup>2</sup>
Eenvoudig bereikbaar	Ja
Bevestigingswijze	<ul style="list-style-type: none"><li>• Geschroefd</li></ul>
Identificatiemethode	Vaststelling met monstername
Destructieve handeling voor identificatie	Nee
Opmerking	<p>Er werd een staal genomen aan een uitstekend stuk waardoor de waterdichtheid van de dakbedekking niet in het gedrang komt.</p> <p>De vermelde oppervlaktes, diktes en volumes betreffen een beredeneerde schatting. Er worden geen rechten verleend aan deze oppervlaktes/diktes/volumes.</p>

Verwijderen

- Verwijder dit asbestmateriaal zo snel mogelijk. Volg de toestand goed op.
- Hemelwater dat afspoelt van asbestcement daken of gevels kan asbestdeeltjes bevatten. Gebruik het enkel voor gesloten circuits (bv. spoelen toiletten). Reinig na het vervangen van het dak of de gevel de dakgoten en regenwaterput of -ton om asbesthoudend sediment of slib te verwijderen

- Eenvoudige handelingen: mag via doe-het-zelf of door werknemer(s) met opleidingsattest eenvoudige handelingen  
EH via doe-het zelf Dragen van de nodige beschermingsmiddelen (mondmasker ffp3, handschoenen, tyvec). Indien mogelijk de ondervloer afdekken , golfplaten voorzichtig verwijderen, extra fixeren, niet breken , niet gooien, onmiddellijk verpakken of voorzichtig in container met asbest bag plaatsen. Indien golfplaten in slechte staat zijn en kans bestaat op breken : Eenvoudige handeling opgeleid personeel , alle werknemer(s) moeten wel beschikken over een opleidingsattest eenvoudige handelingen 8u

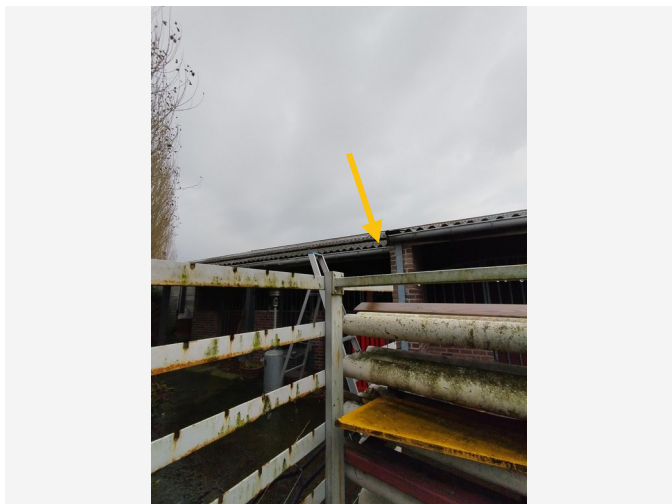
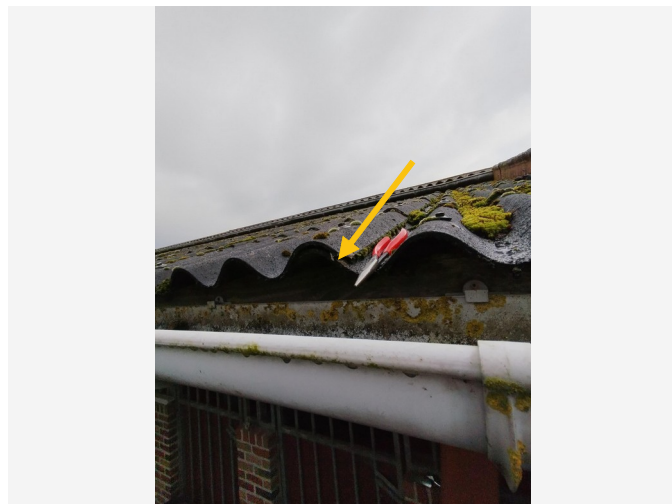
Overzichtsfoto

Detailfoto

Het asbestmateriaal valt onder de mijlpaal van 2034.

Eindbeoordeling materiaalrisico	Verhoogd materiaalrisico en/of verhoogde kans op vezelvrijgave
---------------------------------	--

Gebondenheid	Categorie 1: hechtgebonden in oorsprong
Asbestsoort (vezeltype)	Alleen chrysotiel
Asbestconcentratie	Laag (< 50%)
Afschermingsgraad van het gehele materiaal	Geheel of deels vrij aan de buitenlucht
Toestand van het materiaal	Matig beschadigd, matig verweerd

#	Type	Referentie	Resultaat
2.1	Puntmonster	005	Chrysotiel

Beschrijving	Golfplaat afdak zijkant aan binnenpiste
Omgeving	Buiten
Primaire drager	Schuin dak
Asbestmateriaal	Dak- en gevelbekleding - Golfplaat
Bindmiddel van asbestmateriaal	Cement
Gebondenheid op basis van bindmiddel	Hecht
Hoeveelheid (oppervlakte - aantal)	<ul style="list-style-type: none"><li>• 25,00 m<sup>2</sup> - 1 stuk</li></ul>
Totale oppervlakte	25,00 m <sup>2</sup>
Eenvoudig bereikbaar	Ja
Bevestigingswijze	<ul style="list-style-type: none"><li>• Geschroefd</li></ul>
Identificatiemethode	Vaststelling met monstername
Destructieve handeling voor identificatie	Nee
Opmerking	<p>Er werd een staal genomen aan een uitstekend stuk waardoor de waterdichtheid van de dakbedekking niet in het gedrang komt.</p> <p>De vermelde oppervlaktes, diktes en volumes betreffen een beredeneerde schatting. Er worden geen rechten verleend aan deze oppervlaktes/diktes/volumes.</p>

Verwijderen

- Verwijder dit asbestmateriaal zo snel mogelijk. Volg de toestand goed op.
- Hemelwater dat afspoelt van asbestcement daken of gevels kan asbestdeeltjes bevatten. Gebruik het enkel voor gesloten circuits (bv. spoelen toiletten). Reinig na het vervangen van het dak of de gevel de dakgoten en regenwaterput of -ton om asbesthoudend sediment of slib te verwijderen

- Eenvoudige handelingen: mag via doe-het-zelf of door werknemer(s) met opleidingsattest eenvoudige handelingen  
EH via doe-het zelf Dragen van de nodige beschermingsmiddelen (mondmasker ffp3, handschoenen, tyvec). Indien mogelijk de ondervloer afdekken , golfplaten voorzichtig verwijderen, extra fixeren, niet breken , niet gooien, onmiddellijk verpakken of voorzichtig in container met asbest bag plaatsen. Indien golfplaten in slechte staat zijn en kans bestaat op breken : Eenvoudige handeling opgeleid personeel , alle werknemer(s) moeten wel beschikken over een opleidingsattest eenvoudige handelingen 8u

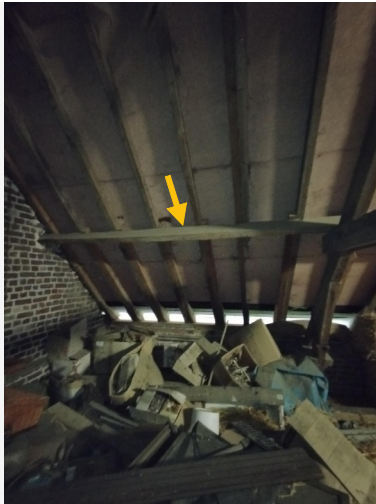
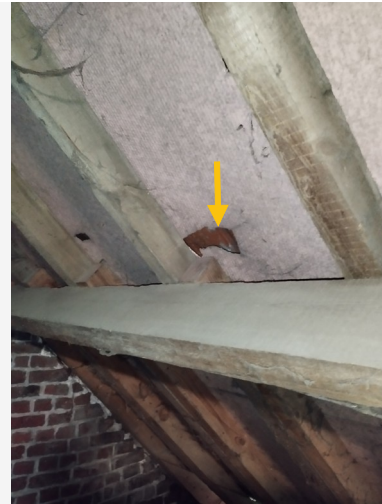
Overzichtsfoto

Detailfoto

Het asbestmateriaal valt onder de mijlpaal van 2040.

Eindbeoordeling materiaalrisico	Zeer laag materiaalrisico en/of zeer lage kans op vezelvrijgave
Opmerking	onderdakplaten zitten tussen de dakbedekking en constructiebalken

Gebondenheid	Categorie 1: hechtgebonden in oorsprong
Asbestsoort (vezeltype)	Alleen chrysotiel
Asbestconcentratie	Laag (< 50%)
Afschermingsgraad van het gehele materiaal	Geheel of deels (ook) vrij aan de binnenlucht
Toestand van het materiaal	Onbeschadigd, niet verweerd

#	Type	Referentie	Resultaat
3.1	Puntmonster	001	Chrysotiel

Beschrijving	Onderdak stalling 2
Omgeving	Binnen
Primaire drager	Schuin dak
Asbestmateriaal	Dak- en gevelbekleding - Plaat
Bindmiddel van asbestmateriaal	Cement
Gebondenheid op basis van bindmiddel	Hecht
Hoeveelheid (oppervlakte - dikte - aantal)	<ul style="list-style-type: none"><li>• 250,00 m<sup>2</sup> - 0,40 cm - 1 stuk</li></ul>
Totaal volume	1,00 m <sup>3</sup>
Eenvoudig bereikbaar	Nee <ul style="list-style-type: none"><li>• Het asbestmateriaal is bedekt (uitgezonderd laag verf, coating, behang, kunststof, textiel) en het wegnemen van het bedekkende materiaal kan niet zonder het bedekkende materiaal te beschadigen.</li></ul>
Bevestigingswijze	<ul style="list-style-type: none"><li>• Geklemd</li></ul>
Identificatiemethode	Vaststelling met monstername
Destructieve handeling voor identificatie	Nee
Opmerking	De vermelde oppervlaktes, diktes en volumes betreffen een bereedeneerde schatting. Er worden geen rechten verleend aan deze oppervlaktes/diktes/volumes.

Zorgvuldig beheren

- Zorg voor een veilig beheer en verwijder dit asbestmateriaal wanneer het bij werken eenvoudig bereikbaar wordt. Controleer de toestand jaarlijks op wijzigingen.

- Eenvoudige handelingen: mag via doe-het-zelf of door werknemer(s) met opleidingsattest eenvoudige handelingen indien de platen eenvoudig te verwijderen zijn zonder kans op breken kan dit via doe-het-zelf of door werknemer(s) met opleidingsattest eenvoudige handelingen; Dek de zoldervloer af met plastic folie . dragen van de nodige beschermingsmiddelen (mondmasker ffp3, handschoenen,tyvec ) Verwijder de dakpannen. Fixeer het plaatmateriaal , de asbesthoudende platen  $\hat{A}$  voor  $\hat{A}$  en in hun geheel verwijderen. Niet gooien, niet breken. Reinig nadien de draagstructuur met vochtige doeken (+stofzuiger met absoluut filter kan niet gehoord worden dus voor een particulier niet mogelijk .) Alle werknemer(s) moeten wel beschikken over een opleidingsattest eenvoudige handelingen 8u.

Een vastgesteld asbesthoudend onderdak mag niet definitief ingesloten worden , dit dient verplicht verwijderd te worden als het bij werken bereikbaar wordt. (vb bij vernieuwen van de dakbedekking onderdak mee verwijderen )

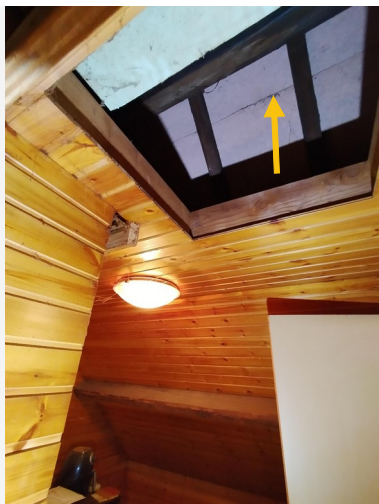
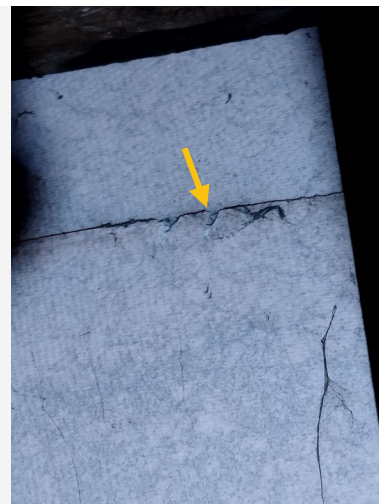
Overzichtsfoto

Detailfoto

Het asbestmateriaal valt onder de mijlpaal van 2040.

Eindbeoordeling materiaalrisico	Zeer laag materiaalrisico en/of zeer lage kans op vezelvrijgave
Opmerking	onderdakplaten zitten tussen de dakbedekking en constructiebalken

Gebondenheid	Categorie 1: hechtgebonden in oorsprong
Asbestsoort (vezeltype)	Alleen chrysotiel
Asbestconcentratie	Laag (< 50%)
Afschermingsgraad van het gehele materiaal	Stootvaste afscherming of omkasting
Toestand van het materiaal	Onbeschadigd, niet verweerd

#	Type	Referentie	Resultaat
4.1	Puntmonster	002	Chrysotiel

Beschrijving	Onderdak stalling 1 met appartement
Omgeving	Binnen
Primaire drager	Schuin dak
Asbestmateriaal	Dak- en gevelbekleding - Plaat
Bindmiddel van asbestmateriaal	Cement
Gebondenheid op basis van bindmiddel	Hecht
Hoeveelheid (oppervlakte - dikte - aantal)	<ul style="list-style-type: none"><li>• 248,00 m<sup>2</sup> - 0,40 cm - 1 stuk</li></ul>
Totaal volume	0,992 m <sup>3</sup>
Eenvoudig bereikbaar	Nee <ul style="list-style-type: none"><li>• Het asbestmateriaal is bedekt (uitgezonderd laag verf, coating, behang, kunststof, textiel) en het wegnemen van het bedekkende materiaal kan niet zonder het bedekkende materiaal te beschadigen.</li></ul>
Bevestigingswijze	<ul style="list-style-type: none"><li>• Geklemd</li></ul>
Identificatiemethode	Vaststelling met monstername
Destructieve handeling voor identificatie	Nee
Opmerking	De vermelde oppervlaktes, diktes en volumes betreffen een beredeneerde schatting. Er worden geen rechten verleend aan deze oppervlaktes/diktes/volumes.

Zorgvuldig beheren

- Zorg voor een veilig beheer en verwijder dit asbestmateriaal wanneer het bij werken eenvoudig bereikbaar wordt. Controleer de toestand jaarlijks op wijzigingen.

- Eenvoudige handelingen: mag via doe-het-zelf of door werknemer(s) met opleidingsattest eenvoudige handelingen  
indien de platen eenvoudig te verwijderen zijn zonder kans op breken kan dit via doe-het-zelf of door werknemer(s) met opleidingsattest eenvoudige handelingen; Dek de zoldervloer af met plastic folie . dragen van de nodige beschermingsmiddelen (mondmasker ffp3, handschoenen,tyvec ) Verwijder de dakpannen. Fixeer het plaatmateriaal , de asbesthoudende platen  $\hat{A}$  voor  $\hat{A}$  en in hun geheel verwijderen. Niet gooien, niet breken. Reinig nadien de draagstructuur met vochtige doeken (+stofzuiger met absoluut filter kan niet gehoord worden dus voor een particulier niet mogelijk .) Alle werknemer(s) moeten wel beschikken over een opleidingsattest eenvoudige handelingen 8u.

Een vastgesteld asbesthoudend onderdak mag niet definitief ingesloten worden , dit dient verplicht verwijderd te worden als het bij werken bereikbaar wordt. (vb bij vernieuwen van de dakbedekking onderdak mee verwijderen )

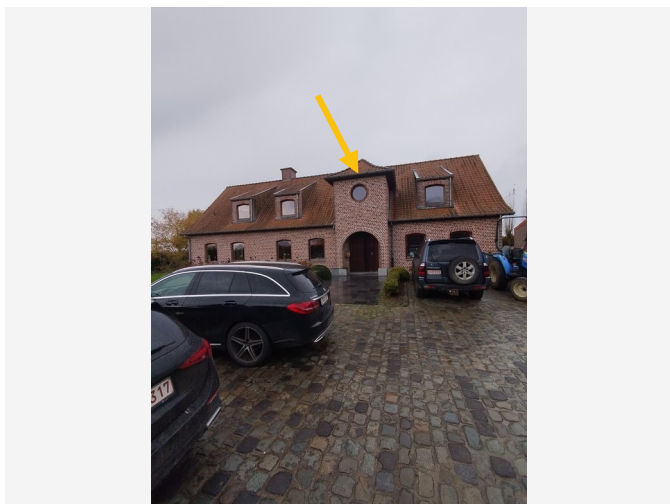
Situeringsfoto

**Bouwjaar:** 2005

*Constructies gebouwd vanaf 2001 moeten niet onderzocht worden*

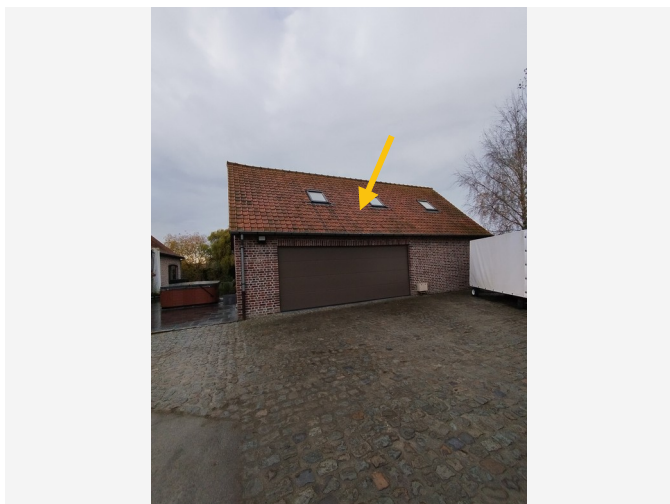
Situeringfoto

**Bouwjaar:** 2016

*Constructies gebouwd vanaf 2001 moeten niet onderzocht worden*

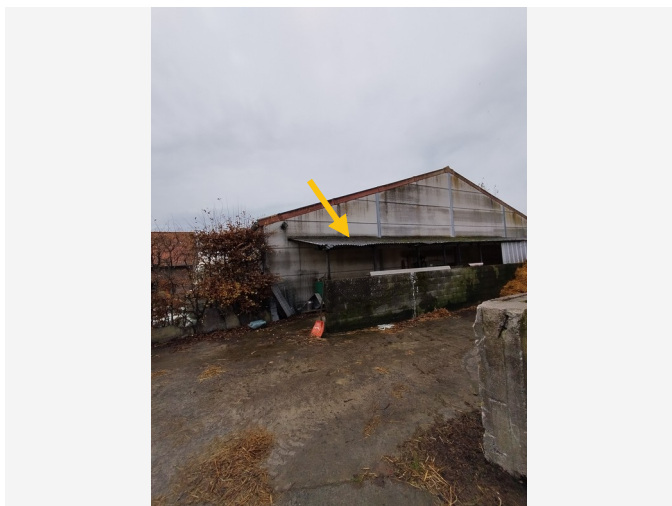
Vrije foto

Geen asbestverdachte toepassingen teruggevonden.

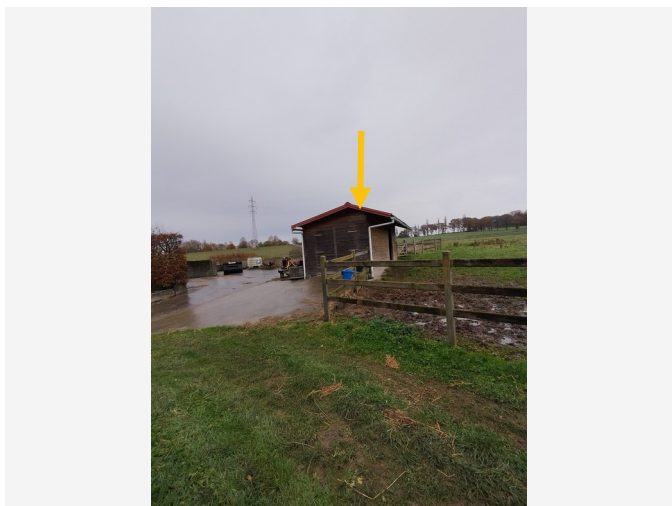
Vrije foto

Geen asbestverdachte toepassingen teruggevonden.

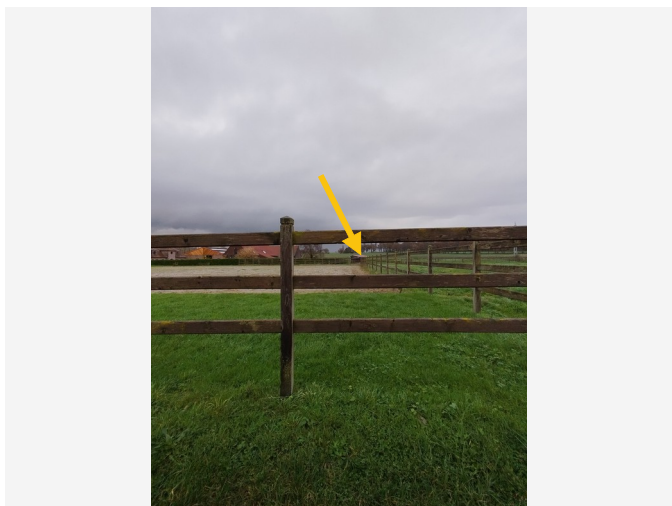
Vrije foto

Geen asbestverdachte toepassingen teruggevonden.

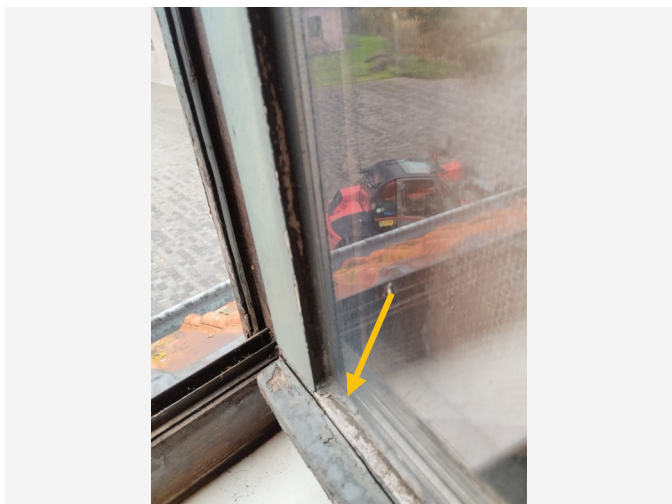
Vrije foto

De mastiek werd gecontroleerd en als niet-asbesthoudend beschouwd. (zacht en elastisch)

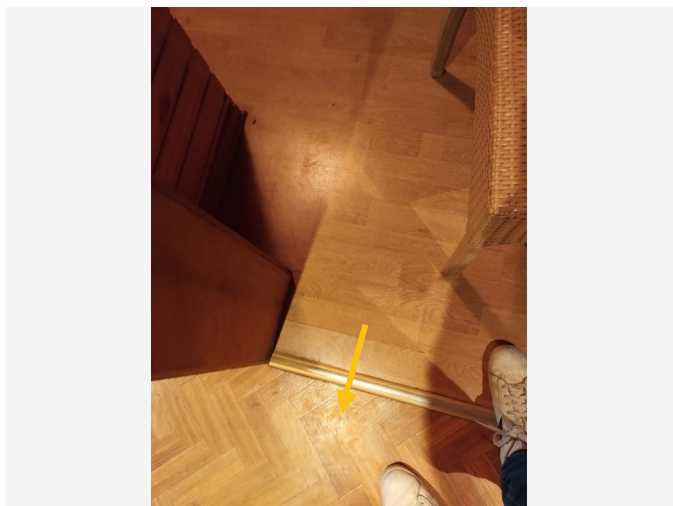
Vrije foto

Volgens expertise kunnen we deze vinyl als niet asbest verdacht beschouwen (soepel en flexibel van structuur.)

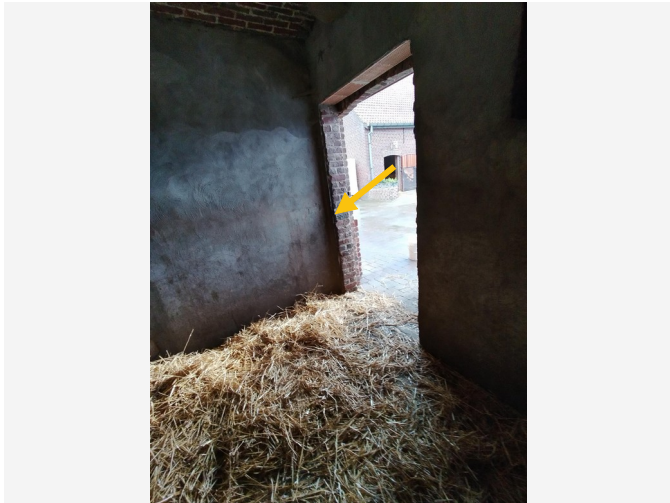
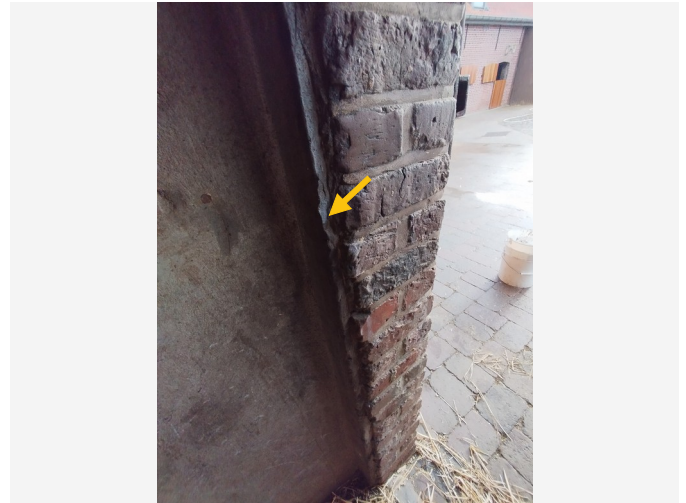
Geen asbest

#	Type	Referentie	Resultaat
12.1	Mengmonster	006	Geen asbest

<b>Beschrijving</b>	Cementering stallen binnen
<b>Omgeving</b>	Binnen
<b>Primaire drager</b>	Binnenwand
<b>Bindmiddel van materiaal</b>	Cement
<b>Gebondenheid op basis van bindmiddel</b>	Hecht
<b>Hoeveelheid (gewicht - aantal)</b>	<ul style="list-style-type: none"><li>• 900,00 kg - 1 stuk</li></ul>
<b>Totaal gewicht</b>	900,00 kg
<b>Identificatiemethode</b>	Vaststelling met monstername
<b>Destructieve handeling voor identificatie</b>	Nee
<b>Opmerking</b>	De vermelde oppervlaktes en volumes betreffen een beredeneerde schatting. Er worden geen rechten verleend aan deze oppervlaktes/volumes. De dikte is een schatting die voorkomt uit de monsterplaatsen en is daarom niet altijd representatief.

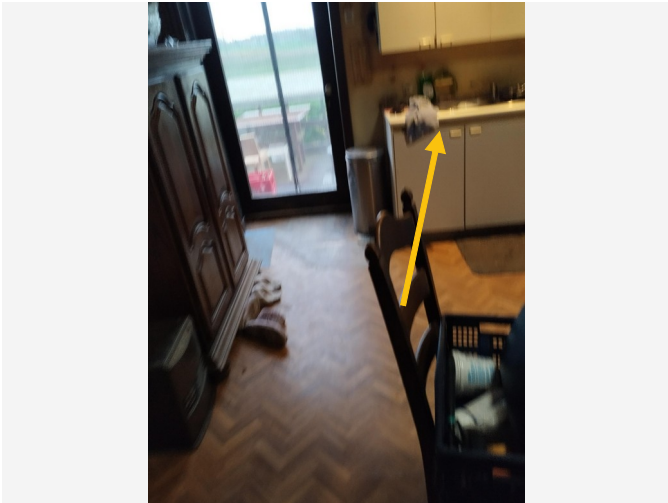
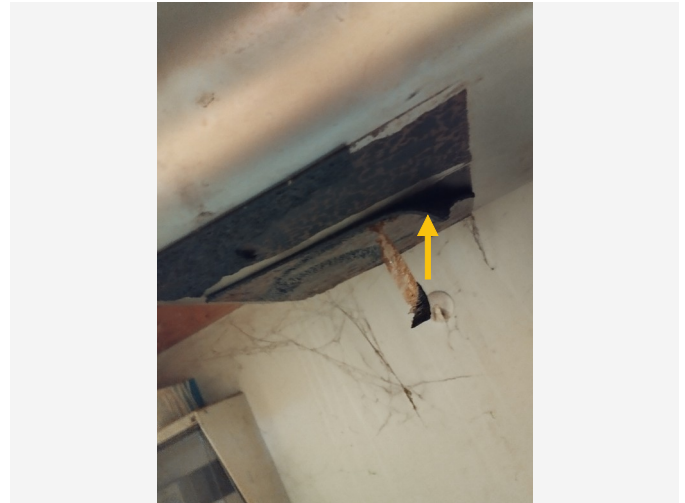
Geen asbest

#	Type	Referentie	Resultaat
13.1	Puntmonster	003	Geen asbest
