# Asbestinventarisatetest

Provinciebaan 101, 3110 Rotselaar

Attestnummer : **20240806-000134.000**

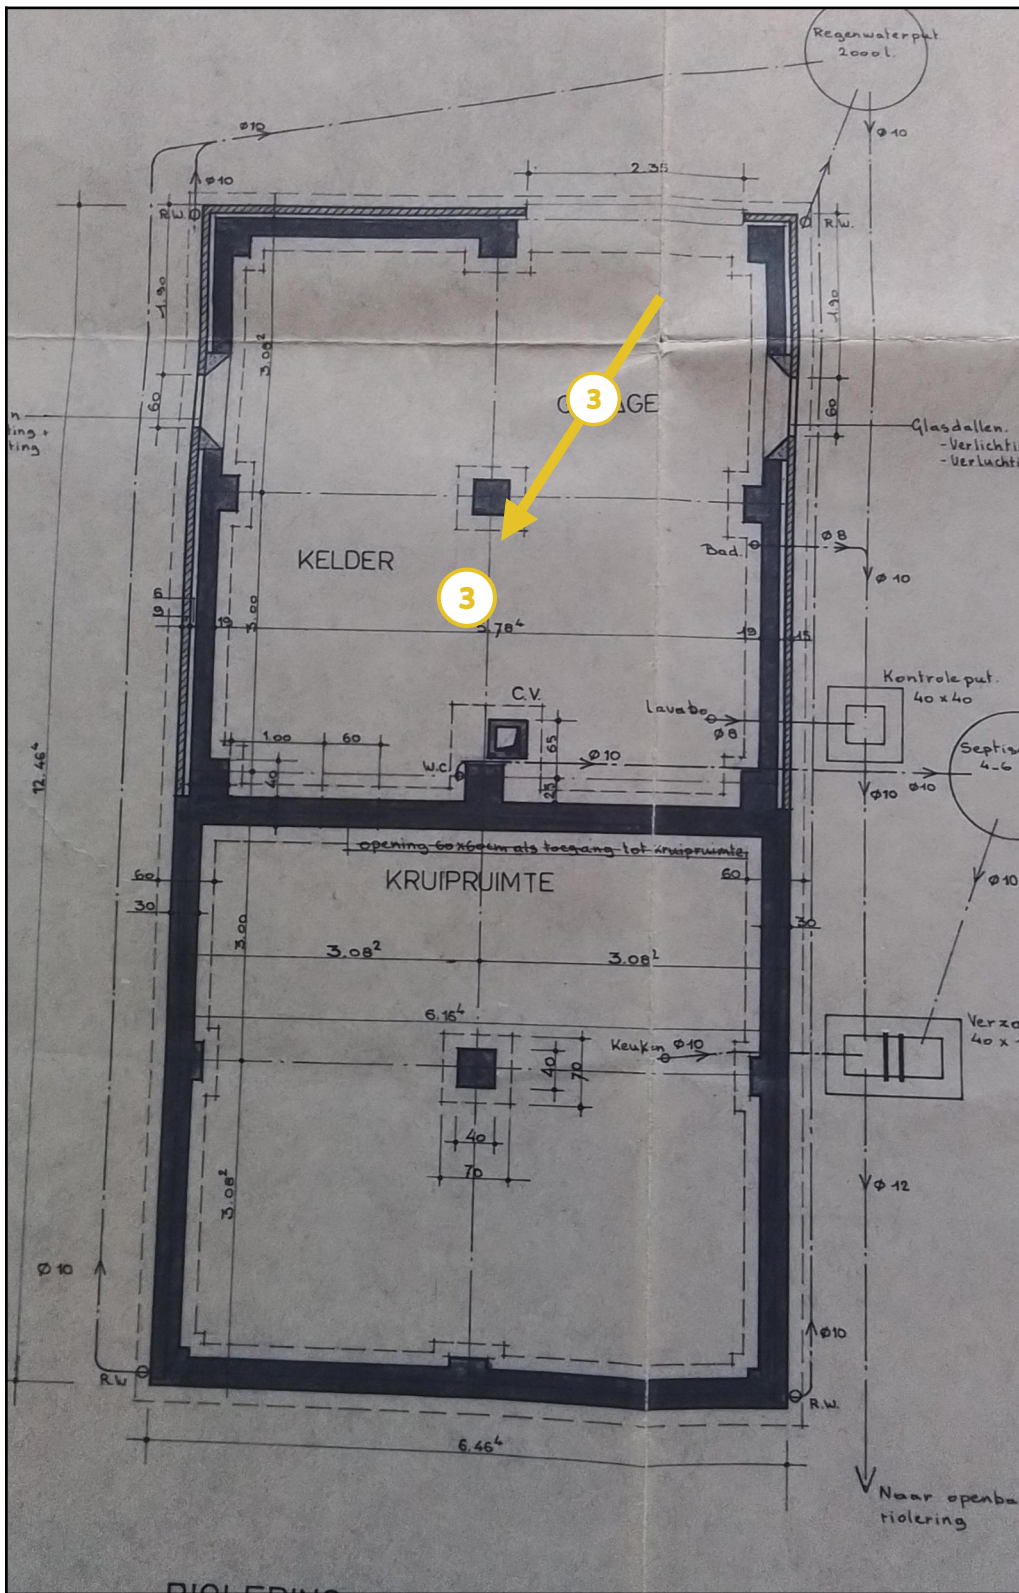
## Plan 1.1: Kelder, rookgaskanaal

| 3. Rookgaskanaal | Asbestmateriaal | Zorgvuldig beheren |

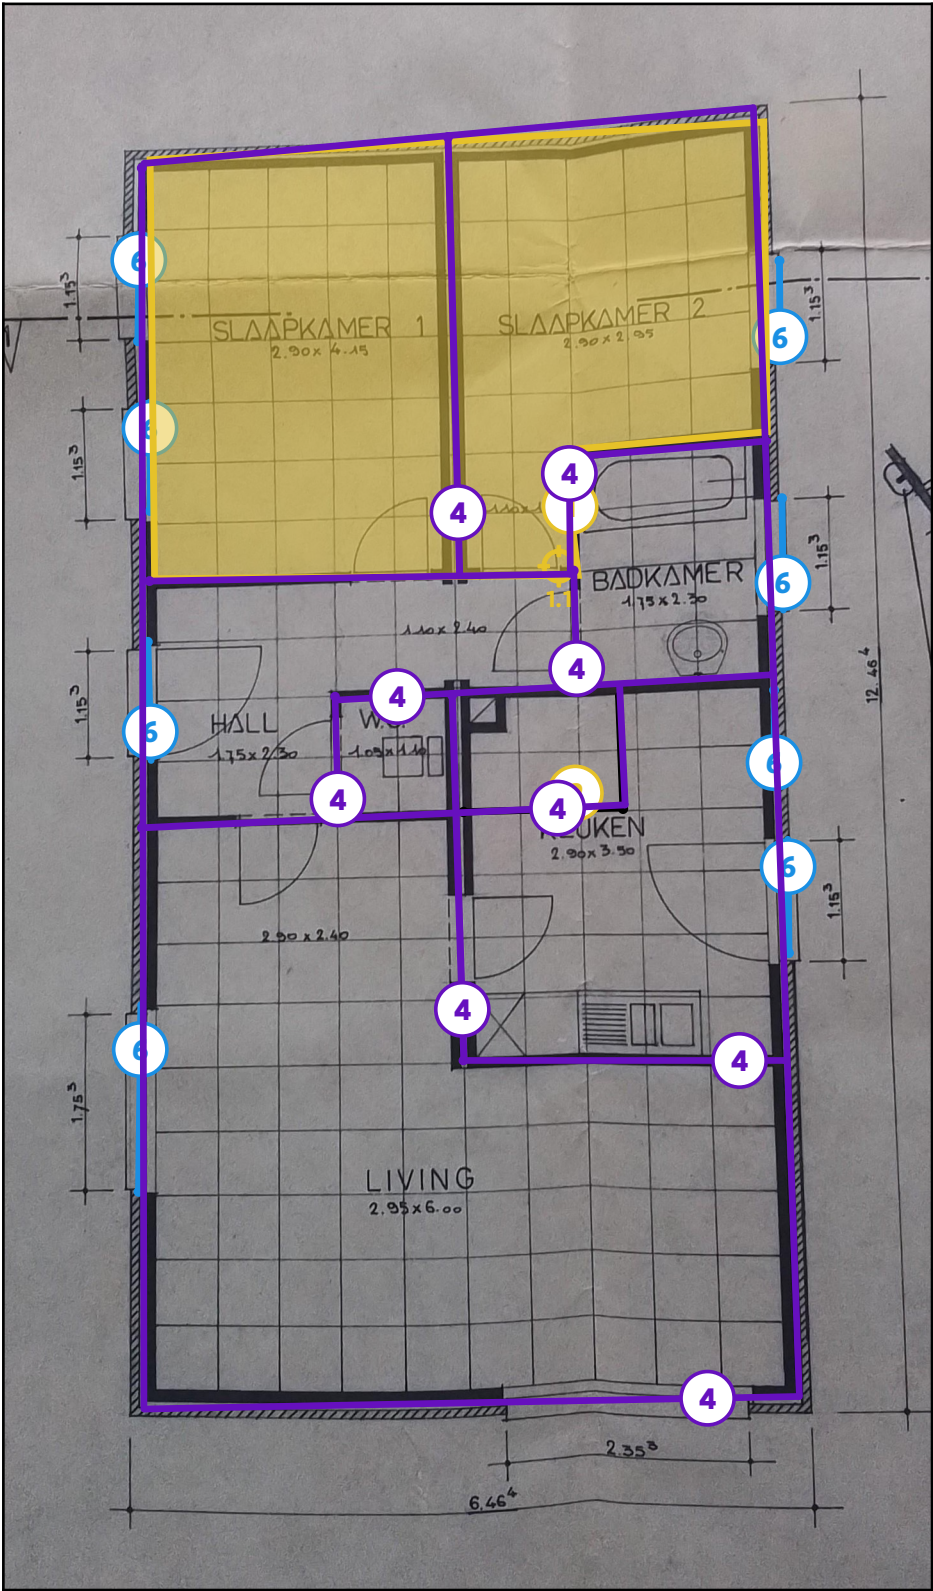
# Plan 1.2: Gelijkvloers, mastiek, vloerzeil, pleisterwerk

| 1. Vinyl | Asbestmateriaal | Zorgvuldig beheren |
| 2. Bakeliet elektrisch materiaal | Asbestmateriaal | Zorgvuldig beheren |
| 4. Pleisterwerk muren en plafonds | Advies | - |
| 6. Mastiek | Geen asbest | - |

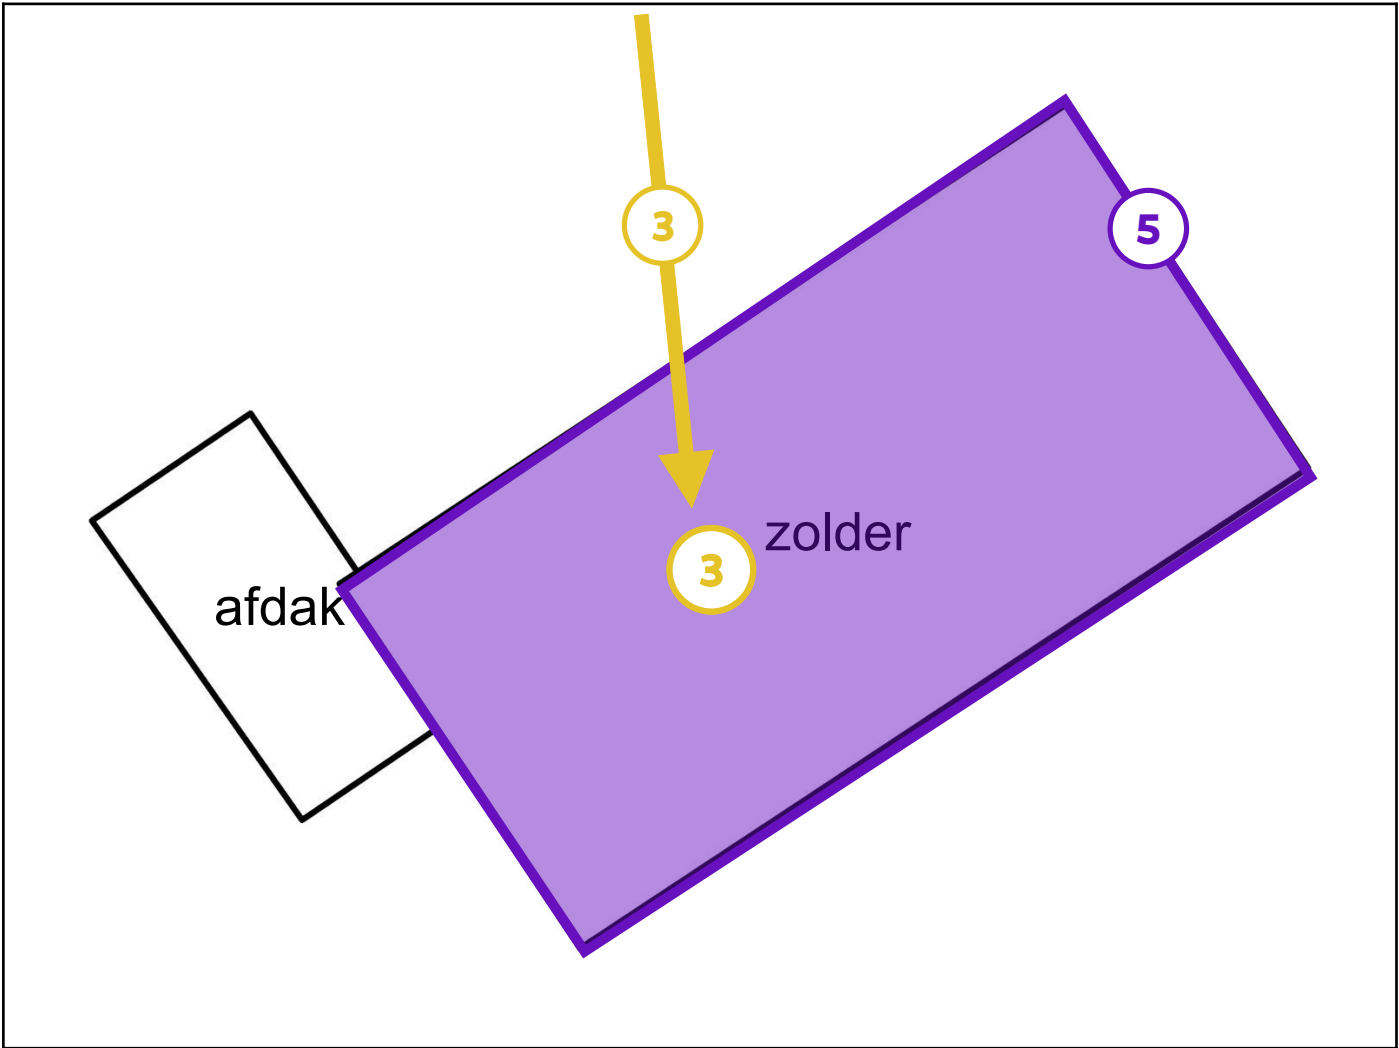
### Plan 1.3: Zolder. Onderdak, rookgaskanaal

| Beschrijving | Type | Actie |
|---|---|---|
| 3. Rookgaskanaal | Asbestmateriaal | Zorgvuldig beheren |
| 5. Onderdak | Advies | - |

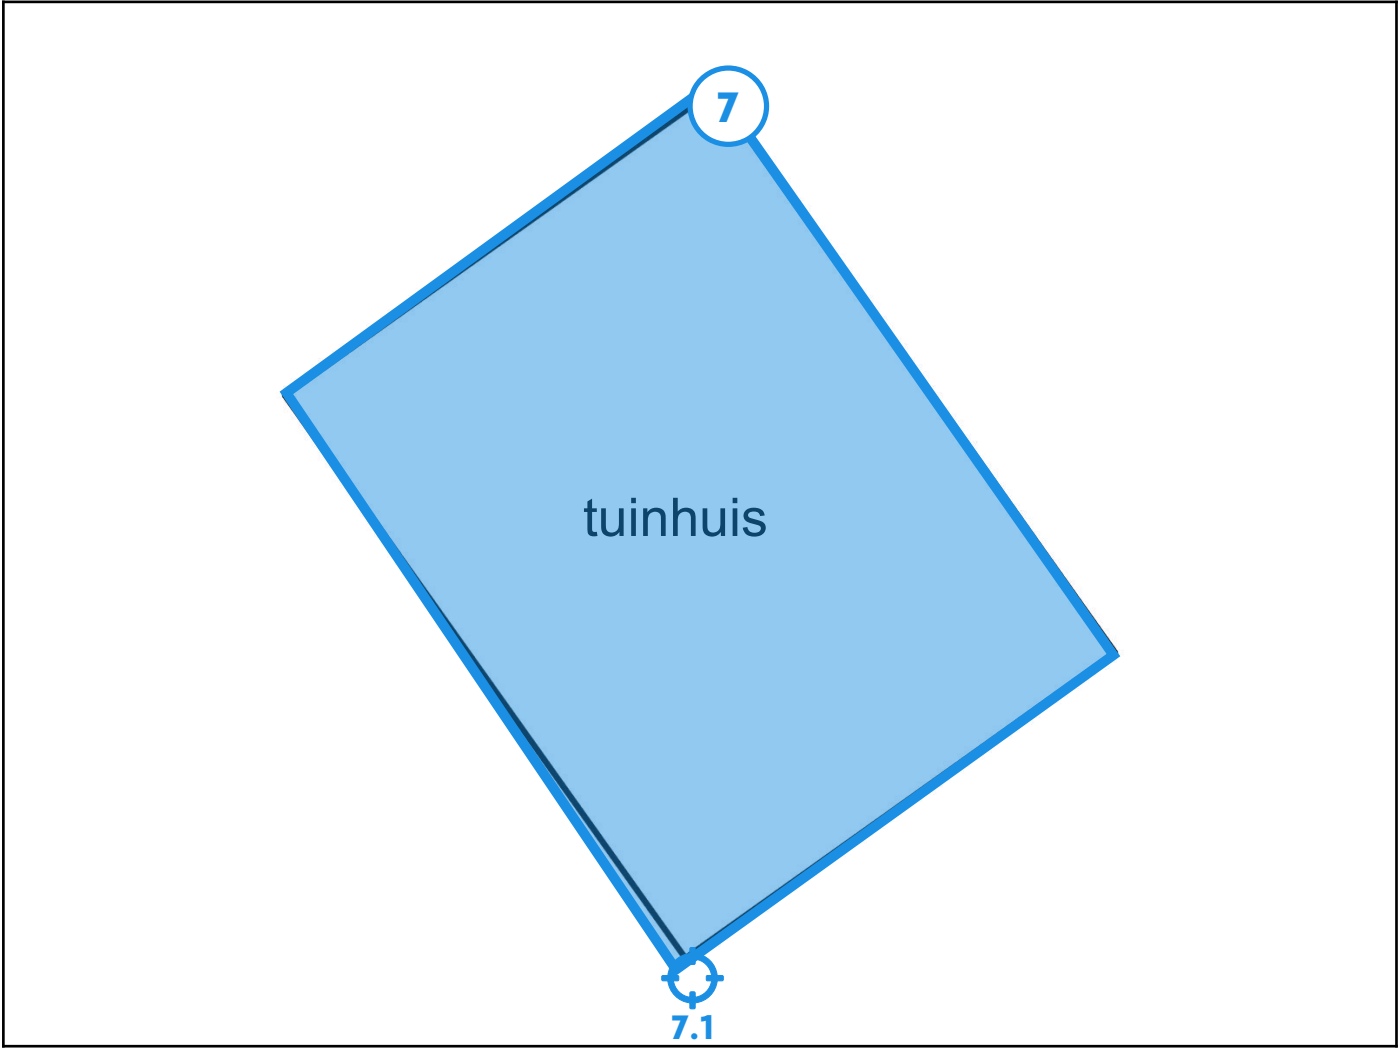
### Plan 3.1: Tuinhuis, roofing

| Beschrijving | Type | Actie |
|---|---|---|
| 7. Roofing tuinhuis | Geen asbest | - |

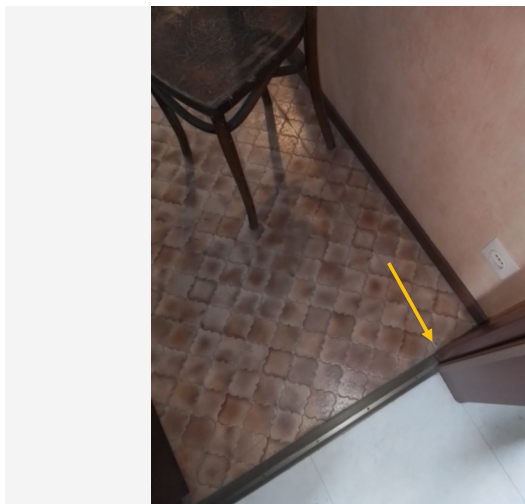
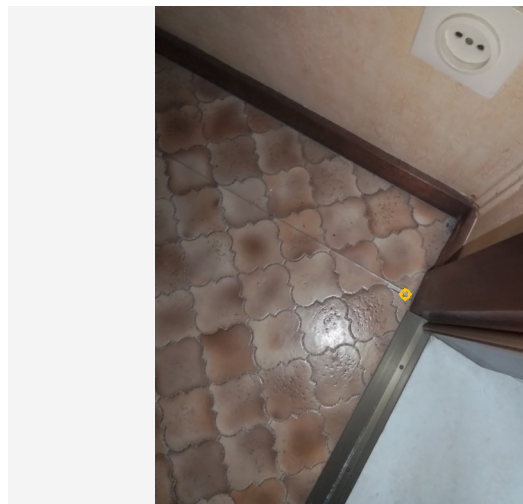
Het asbestmateriaal valt onder de mijlpaal van 2040.

| Eindbeoordeling materiaalisico | Laag materiaalisico en/of verlaagde kans op vezelvrijgave |

| Gebondenheid | Categorie 1: hechtgebonden in oorsprong |
| Asbestsoort (vezeltype) | Alleen chrysotiel |
| Asbestconcentratie | Laag (< 50%) |
| Afschermingsgraad van het gehele materiaal | Geheel of deels (ook) vrij aan de binnenlucht |
| Toestand van het materiaal | Licht beschadigd, licht verweerd. Intact calciumsilicaatmateriaal of categorie III 'gebondenheid' |

| # | Type | Referentie | Resultaat |
|---|---|---|---|
| 1.1 | Puntmonster | MM02 | Chrysotiel |

| Beschrijving | Vinyl |
| Hoeveelheid (oppervlakte - aantal) | • 30,00 m <sup>2</sup> - 1 stuk |

- Zorg voor een veilig beheer. Vermijd het beschadigen van het asbestmateriaal. Controleer de toestand jaarlijks op wijzigingen.

- Hermetische zone (erkend asbestverwijderaar)  
Tijdens het verwijderen kan deze toepassing breken, hierdoor kunnen er asbestdeeltjes vrijkomen.

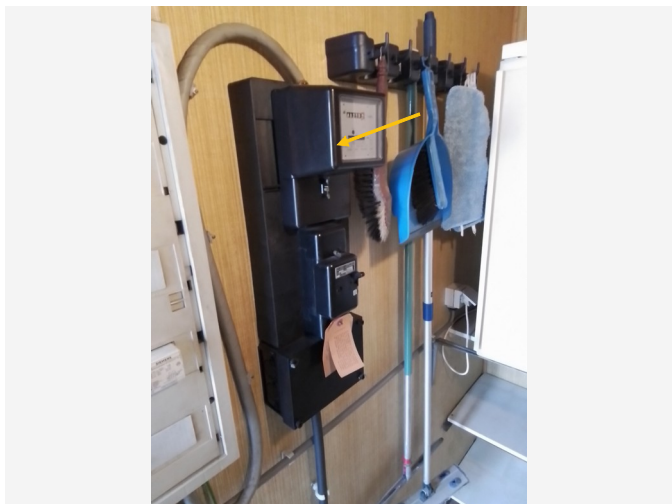
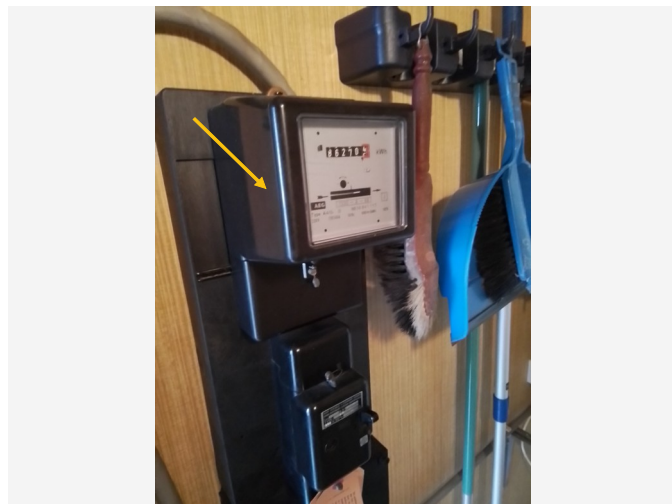
Het asbestmateriaal valt onder de mijlpaal van 2040.

| Eindbeoordeling materiaalrisico | Laag materiaalrisico en/of verlaagde kans op vezelvrijgave |

| Gebondenheid | Categorie 1: hechtgebonden in oorsprong |
| Asbestsoort (vezeltype) | Crocidoliet aanwezig |
| Asbestconcentratie | Laag (< 50%) |
| Toestand van het materiaal | Onbeschadigd, niet verweerd |

| Beschrijving | Bakeliet elektrisch materiaal |
| Hoeveelheid (oppervlakte - dikte - aantal) | • 0,50 m <sup>2</sup> - 0,50 cm - 1 stuk |

- Zorg voor een veilig beheer. Vermijd het beschadigen van het asbestmateriaal. Controleer de toestand jaarlijks op wijzigingen.

- Eenvoudige handelingen: mag via doe-het-zelf of door werknemer(s) met opleidingsattest eenvoudige handelingen  
Mits de nodige voorzorgsmaatregelen genomen worden kan dit op een veilige manier worden verwijderd

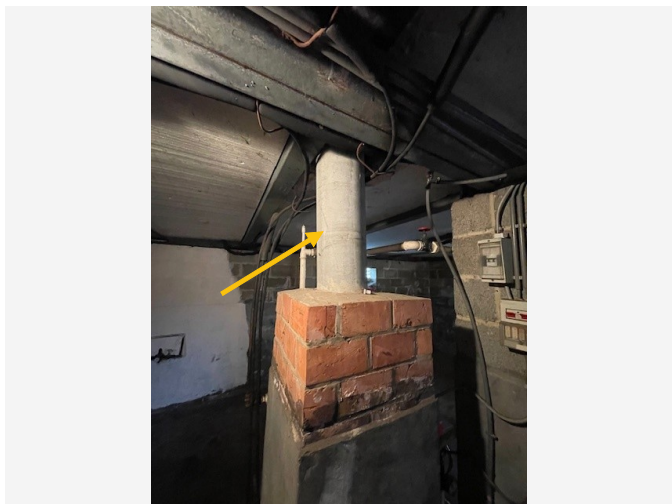
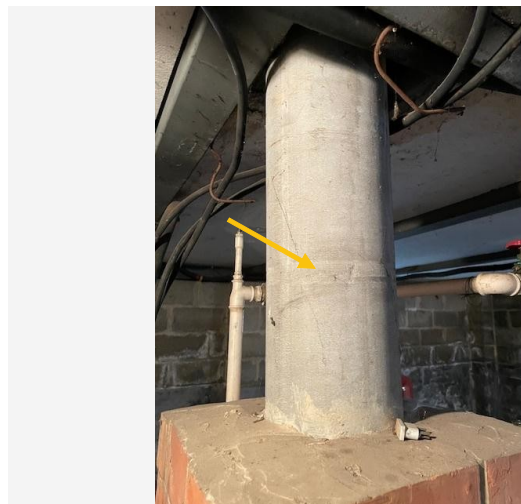
Het asbestmateriaal valt onder de mijlpaal van 2040.

| Eindbeoordeling materiaalrisico | Laag materiaalrisico en/of verlaagde kans op vezelvrijgave |

| Gebondenheid | Categorie 1: hechtgebonden in oorsprong |
| Asbestsoort (vezeltype) | Crocidoliet aanwezig |
| Asbestconcentratie | Laag (< 50%) |
| Toestand van het materiaal | Onbeschadigd, niet verweerd |

| Beschrijving | Rookgaskanaal |
| Hoeveelheid (lengte - omtrek - dikte - aantal) | <ul style="list-style-type: none"><li>• 4,00 m - 30,00 cm - 1,00 cm - 1 stuk</li></ul> |

- Zorg voor een veilig beheer. Vermijd het beschadigen van het asbestmateriaal. Controleer de toestand jaarlijks op wijzigingen.

- Eenvoudige handelingen: mag via doe-het-zelf of door werknemer(s) met opleidingsattest eenvoudige handelingen  
Mits de nodige voorzorgsmaatregelen genomen worden kan dit op een veilige manier worden verwijderd

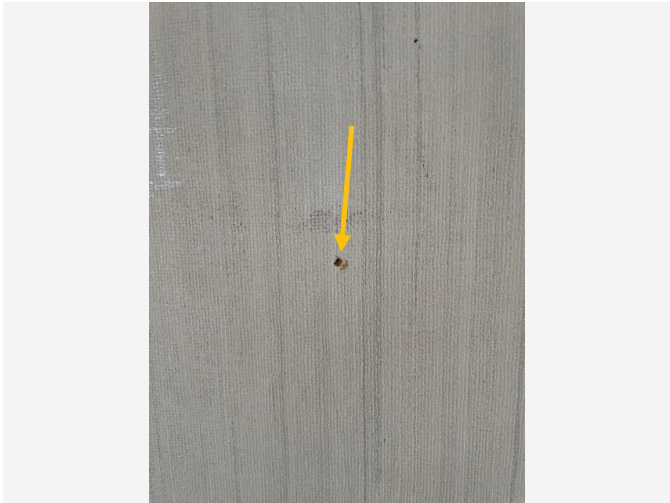
Vrije foto

Geen pleisterwerk aanwezig

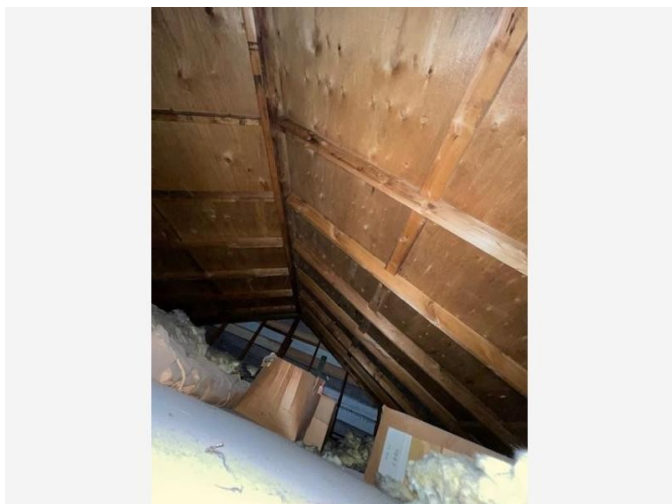
Vrije foto

Onderdak is afgewerkt met hout

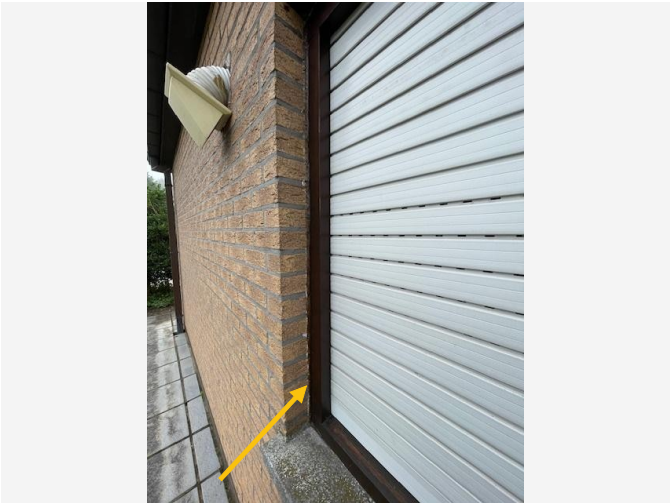
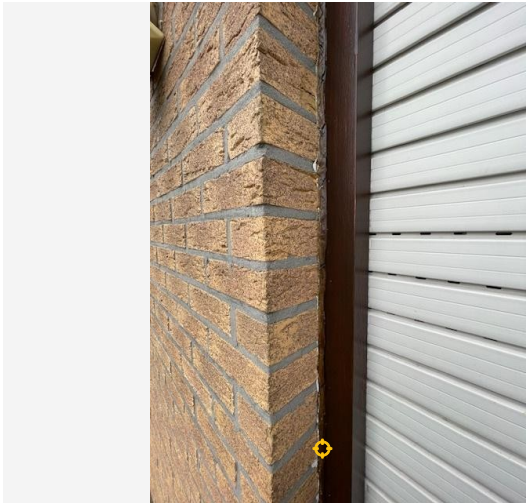
Geen asbest

| # | Type | Referentie | Resultaat |
|---|---|---|---|
| 6.1 | Puntmonster | MM01 | Geen asbest |

| Beschrijving | Mastiek |

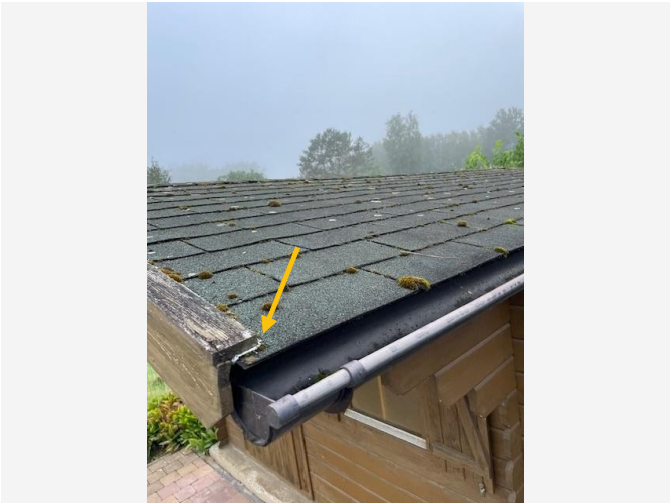
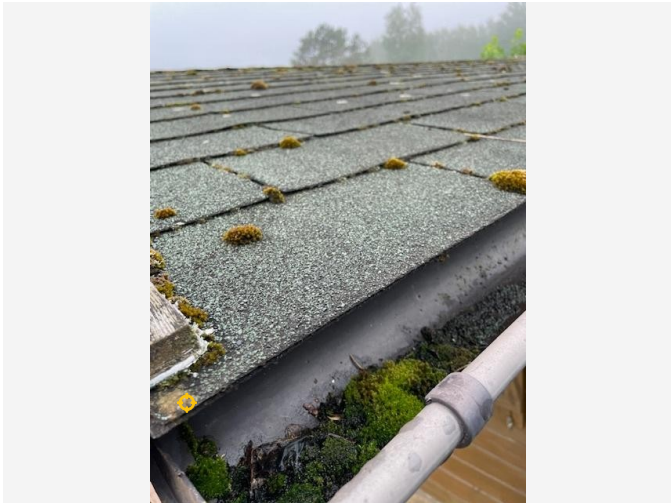
Geen asbest

| # | Type | Referentie | Resultaat |
|---|---|---|---|
| 7.1 | Puntmonster | MM03 | Geen asbest |

| Beschrijving | Roofing tuinhuis |
