# Asbestinventarisatattest

De Keyserhoeve 73, 2040 Antwerpen

Attestnummer : 20250331-000309.000

**Niet-asbestveilig**

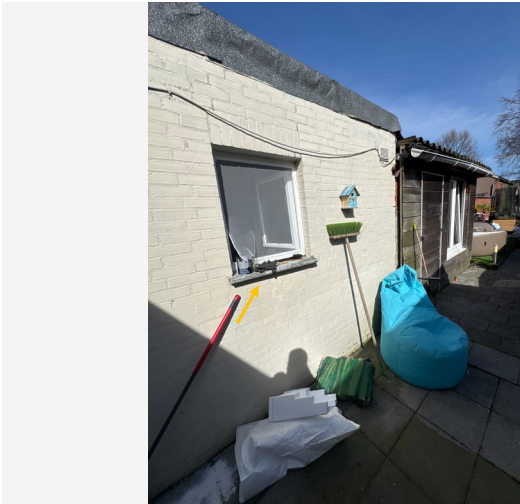
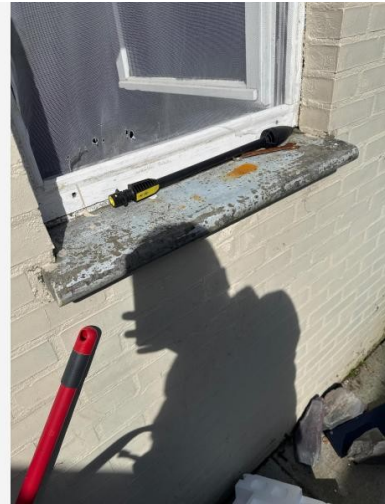
Het asbestmateriaal valt onder de mijlpaal van 2040.

| Eindbeoordeling materiaalrisico | Verhoogd materiaalrisico en/of verhoogde kans op vezelvrijgave |

| Asbestsoort (vezeltype) | Crocidoliet aanwezig |
| Toestand van het materiaal | Matig beschadigd, matig verweerd |

| Beschrijving | Vensterbank - asbestcement |

- Zorg voor een veilig beheer. Vermijd het beschadigen van het asbestmateriaal. Controleer de toestand jaarlijks op wijzigingen.

- Eenvoudige handelingen: mag via doe-het-zelf of door werknemer(s) met opleidingsattest eenvoudige handelingen  
De toepassing kan in zijn geheel verwijderd worden zonder verdere beschadiging.

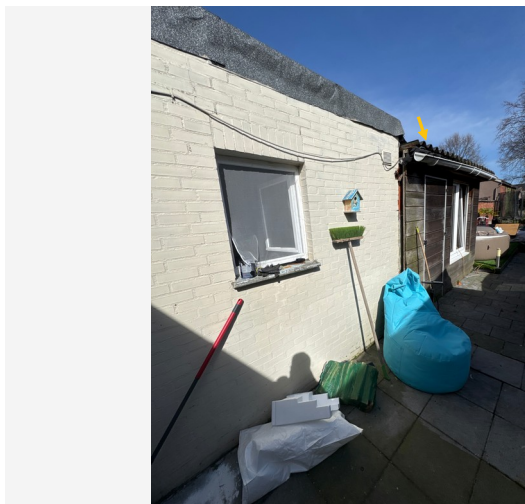
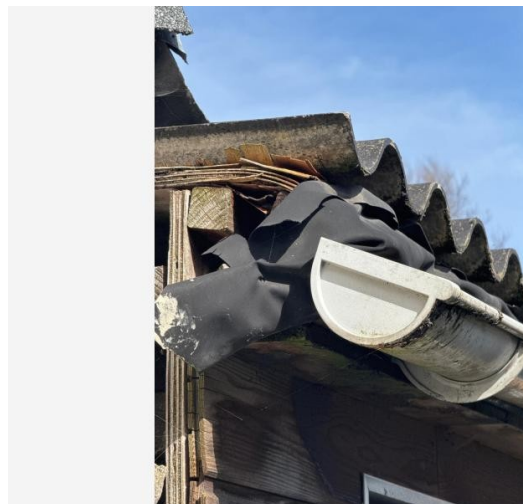
Het asbestmateriaal valt onder de mijlpaal van 2034.

| Eindbeoordeling materiaalrisico | Verhoogd materiaalrisico en/of verhoogde kans op vezelvrijgave |

| Asbestsoort (vezeltype) | Crocidoliet aanwezig |
| Toestand van het materiaal | Matig beschadigd, matig verweerd |

| Beschrijving | Golfplaten |

- Zorg voor een veilig beheer. Vermijd het beschadigen van het asbestmateriaal. Controleer de toestand jaarlijks op wijzigingen.
- Hemelwater dat afspoelt van asbestcement daken of gevels kan asbestdeeltjes bevatten. Gebruik het enkel voor gesloten circuits (bv. spoelen toiletten). Reinig na het vervangen van het dak of de gevel de dakgoten en regenwaterput of -ton om asbesthoudend sediment of slib te verwijderen
- Voer bijkomende staalname(s) uit.

- Eenvoudige handelingen: mag via doe-het-zelf of door werknemer(s) met opleidingsattest eenvoudige handelingen  
De toepassing kan in zijn geheel verwijderd worden zonder verdere beschadiging door een werknemer met opleidingsattest eenvoudige handelingen.

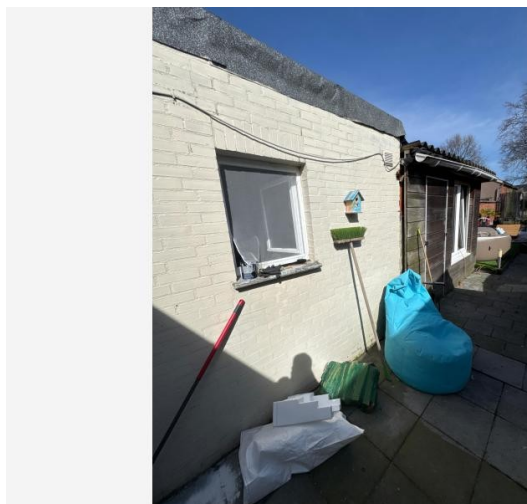
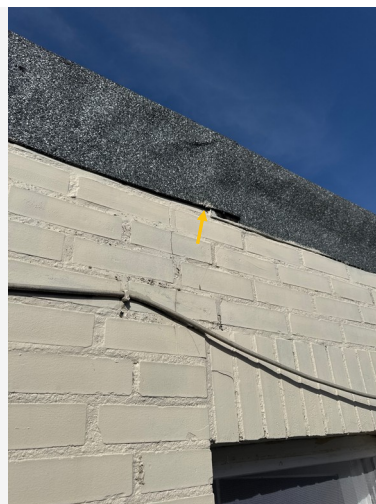
## Fiche 5: Roofing

Geen asbest

| # | Type | Referentie | Resultaat |
|---|---|---|---|
| 5.1 | Puntmonster | PM01 Roofing | Geen asbest |

| Opmerking | Hoeveelheden zijn slechts een ruwe schatting en mogen niet gebruikt worden voor de opmaak van verwijderingsoffertes. De roofing van het plat dak is vermoedelijk veranderd geweest na 2001 echter kan dit niet gestaafd worden met een bewijsdocument. De kans dat dit asbesthoudend is is zeer klein maar dient bij renovatie of sloop getest te worden om dit volledig uit te sluiten. |
