# Asbestinventarisatetest

Albertusplein 17/1, 3270 Scherpenheuvel-Zichem

Attestnummer : 20250314-000370.000

Uitgegeven op : 14.03.2025

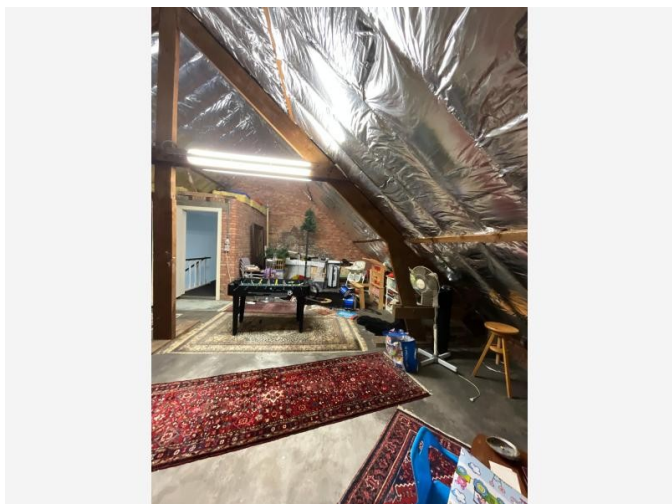
Situeringsfoto

**Reden:** Het te onderzoeken materiaal situeert zich hoger dan 3,50 m te rekenen vanaf een veilige ondergrond

**Uitleg van de asbestdeskundige:** Het onderdak is niet waarneembaar vanwege de hoogte, die meer dan 3,5 meter bedraagt. Door de afwerkingsgraad aan de binnenzijde van de bovenste verdieping is het onderdak niet zichtbaar of inspecteerbaar. Alleen destructief onderzoek kan bepalen of het onderdak al dan niet asbesthoudend is (type menuiserite).

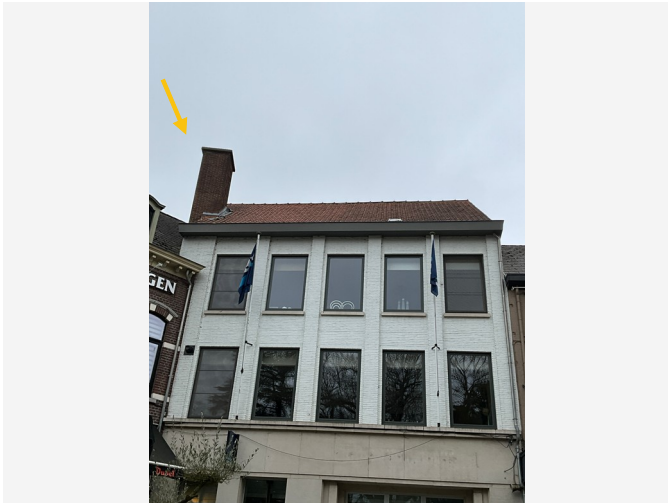
Situeringsfoto

**Reden:** Het te onderzoeken materiaal situeert zich hoger dan 3,50 m te rekenen vanaf een veilige ondergrond

**Uitleg van de asbestdeskundige:** Het rookgaskanaal is niet beoordeeld. Aan de binnenzijde is de kachel aangesloten. Aan de buitenzijde is het hoger dan 3,5 meter om de schoorsteen te inspecteren. Het is niet zichtbaar of er een asbestverdacht rookgaskanaal aanwezig is in de schoorsteen. Conform ons inspectieprotocol mogen wij een beperking inroepen voor hoogtes hoger dan 3,5 m. Indien men dit wil laten onderzoeken, dient er een nieuwe afspraak gemaakt te worden en moet er een hoogtewerker voorzien worden, evenals iemand die bevoegd is om deze te bedienen en eventueel een techniek die de al dan niet aanwezige schouwwhoed kan afnemen en weer terugplaatsen. + dit valt onder de gemeenschappelijke delen van het gebouw

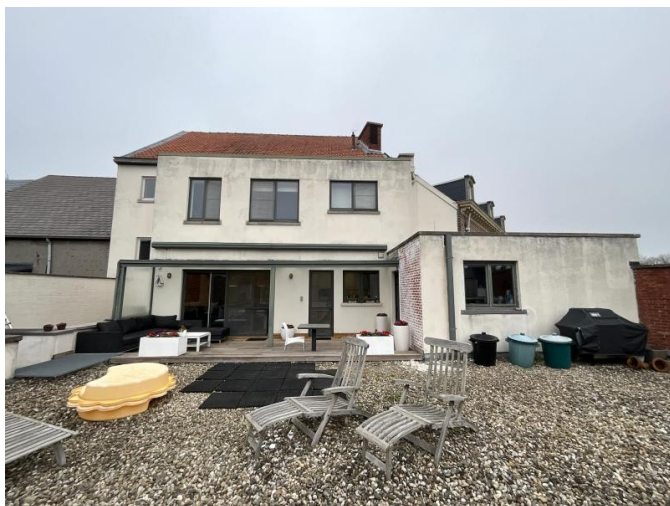
Vrije foto

De crepi van het huis valt onder de gemeenschappelijke delen en kan mogelijk asbest bevatten. Om dit risico uit te sluiten, is het noodzakelijk om een staalname uit te voeren.

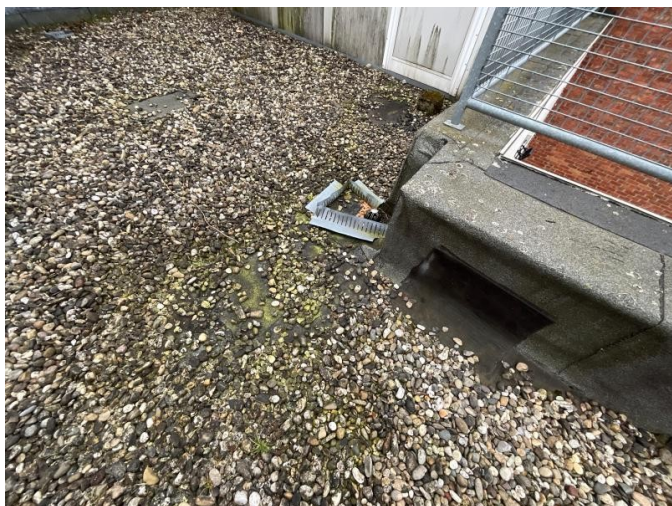
Vrije foto

De roofing van het plat dak maakt deel uit van de gemeenschappelijke delen.

Er is geen monsternamen uitgevoerd op de roofing van het platte dak, om te voorkomen dat er eventuele lekschade ontstaat.

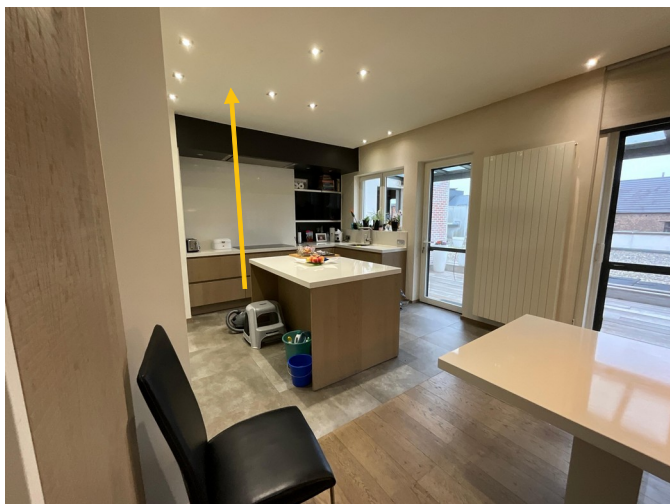
Vrije foto

De plafonds zijn gemaakt van niet-asbestverdachte materialen (bijvoorbeeld laminaat, gyproc, ...), deze toepassingen zijn niet asbestverdacht. We hebben echter niet kunnen vaststellen of er mogelijk asbestverdachte of asbesthoudende materialen achter deze toepassingen aanwezig zijn. Bij renovatie of sloop is het aangeraden om een destructief onderzoek te laten uitvoeren van deze toepassingen.

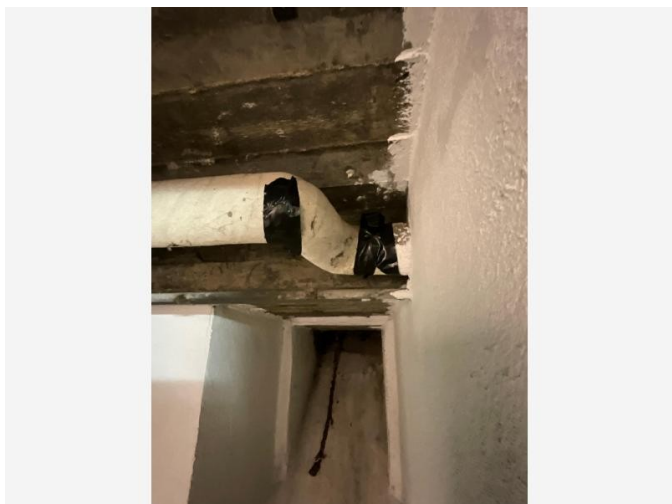
Vrije foto

Er is wel een staalname uitgevoerd, deze is positief op crocidoliet en amosiet. Aangezien de leidingen volgens de basisakte behoren tot de gemeenschappelijke nutsvoorzieningen, vallen ze buiten de scope van dit asbestattest.

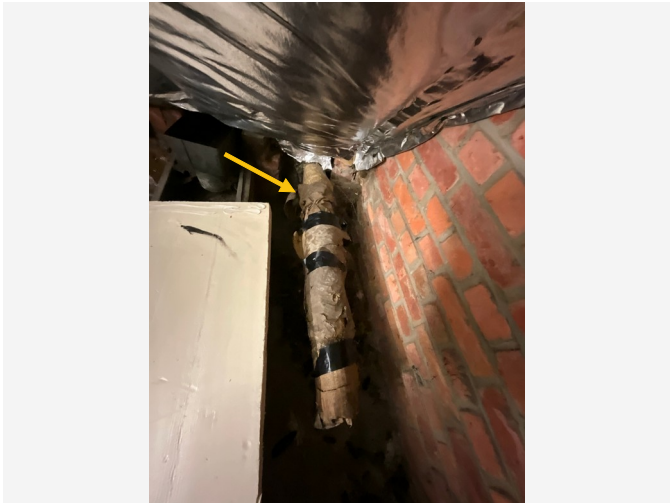
*Vrije foto*

Er is wel een staalname uitgevoerd, deze is negatief. Aangezien de leidingen volgens de basisakte behoren tot de gemeenschappelijke nutsvoorzieningen, vallen ze buiten de scope van dit asbestattest.

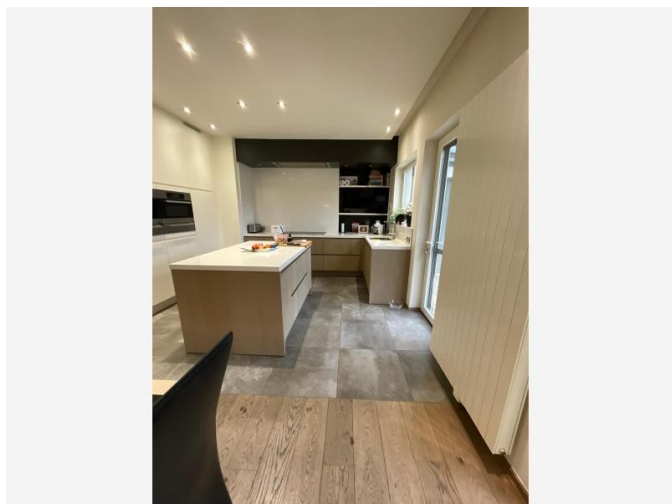
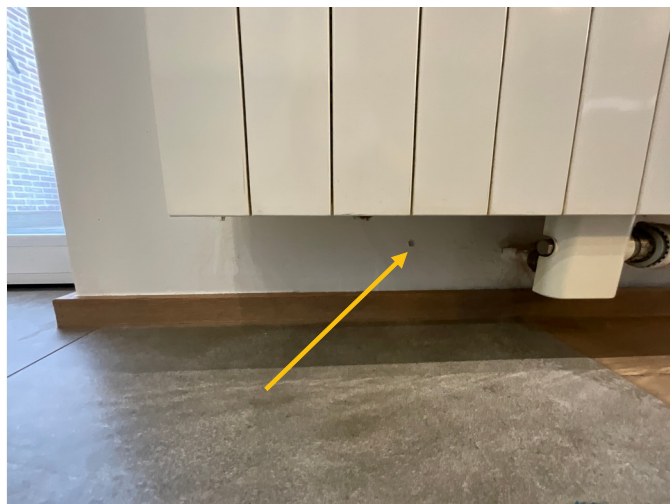
## Fiche 10: Pleisterwerk muren

Geen asbest

| # | Type | Referentie | Resultaat |
|---|---|---|---|
| 10.1 | Mengmonster | Monster1 Muur | Geen asbest |

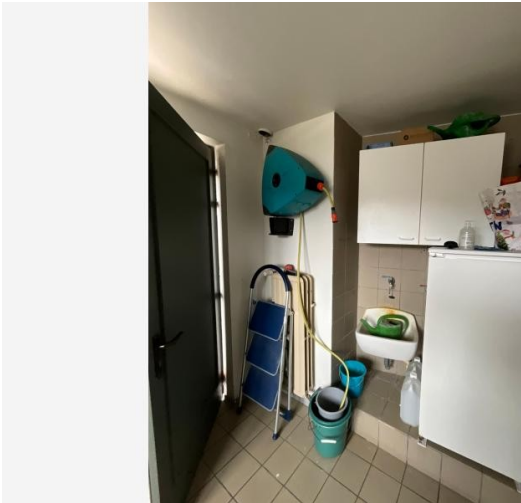
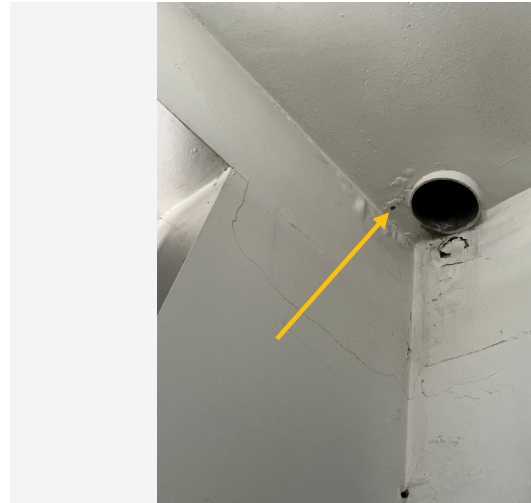
## Fiche 11: Pleisterwerk plafonds

Geen asbest

| # | Type | Referentie | Resultaat |
|---|---|---|---|
| 11.1 | Mengmonster | Monster 2: plafondpleister | Geen asbest |
