# Asbestinventarisatetest

Koning Albertstraat 2/1, 3270 Scherpenheuvel-Zichem

Attestnummer : **20250326-000304.000**

Uitgegeven op : **26.03.2025**

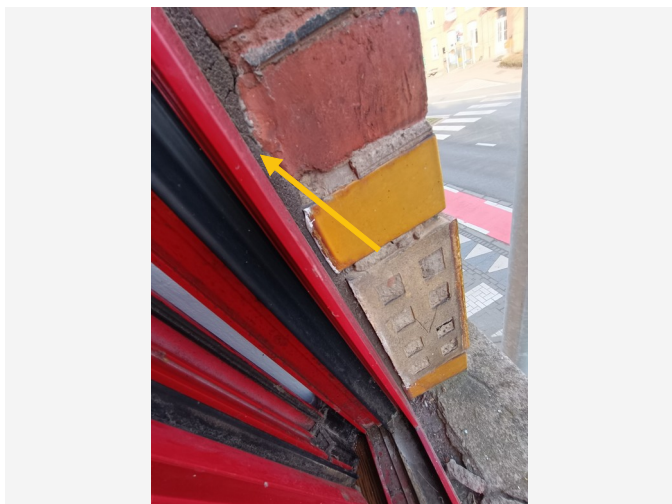
De mastiek werd gecontroleerd en als niet-asbesthoudend beschouwd. (zacht en elastisch)

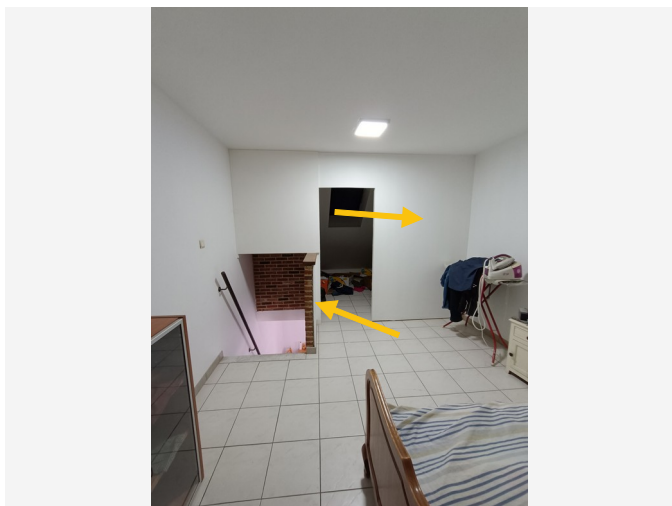
Er zijn binnenwanden afgewerkt met vals plaatmateriaal .

Het is niet duidelijk of er verdacht pleisterwerk of ander materiaal aanwezig is achter deze valse wanden, het is aangewezen om bijkomend onderzoek uit te voeren bij werken.

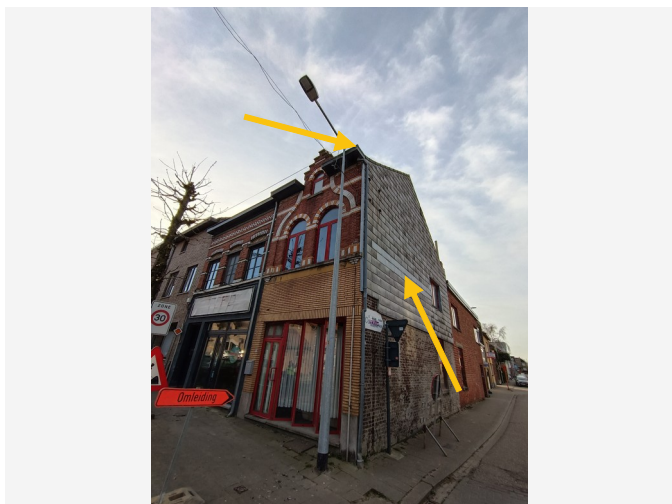
De dak- en gevelleien grenzen aan het inspectiegebied.

De dak- en gevelleien behoren tot de gemeenschappelijke delen. Deze zullen beschreven/onderzocht worden in het attest van GD. Meld schade aan de gebouwbeheerder.

Reinigen/afschuren/ontmossen leien (leien mogen op geen enkele manier gereinigd of afgeschuurd worden. Totaalverbod sinds 27 april 2019)

Sinds 27 april 2019 is het verboden om zonnepanelen, een overzet dak of andere constructies (zoals reclamepanelen) te plaatsen op asbestcementen dak- of gevelbekleding.

Herstelwerkzaamheden zoals verwijderen of deels afgebroken leien vervangen kan aanleiding geven tot blootstelling, gebruik persoonlijke beschermingsmiddelen tijdens deze werken. (mondmasker ffp3, handschoenen, tyvec).

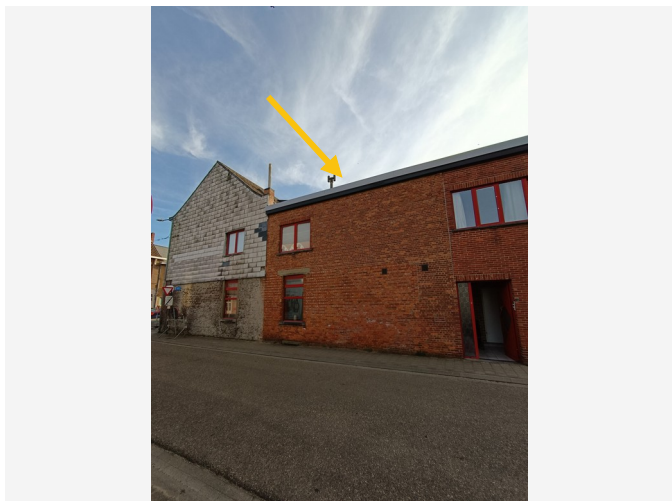
## Fiche 4: Roofing plat dak behoort tot de gemeenschappelijke delen

Volgens het inspectieprotocol is een monsternamen van roofing verplicht om dit te identificeren als niet-asbesthoudend.

Roofing van een appartementsgebouw of garages in serie behoort tot de gemeenschappelijke delen.

De dakbedekking (roofing) zal gecontroleerd en beschreven worden in het asbestattest van de GD.

Bij werken of schade dit melden bij de gebouwbeheerder

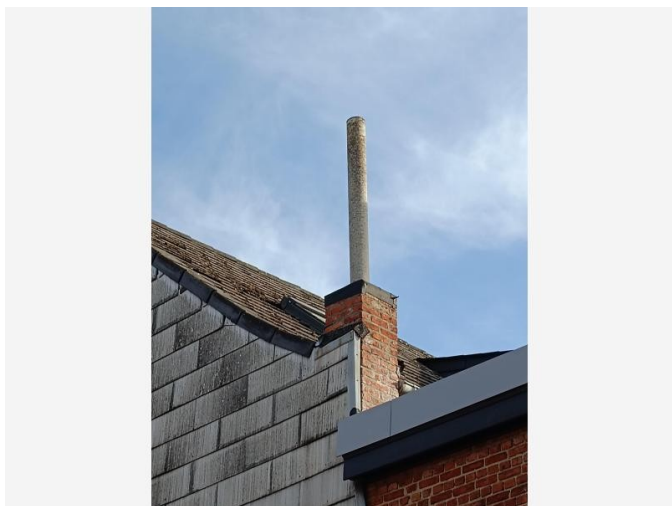
Het rookgaskanaal grenst aan het inspectiegebied.

Het rookgaskanaal behoort tot de gemeenschappelijke delen. Deze zullen beschreven/onderzocht worden in het attest van GD. Meld schade aan de gebouwbeheerder.

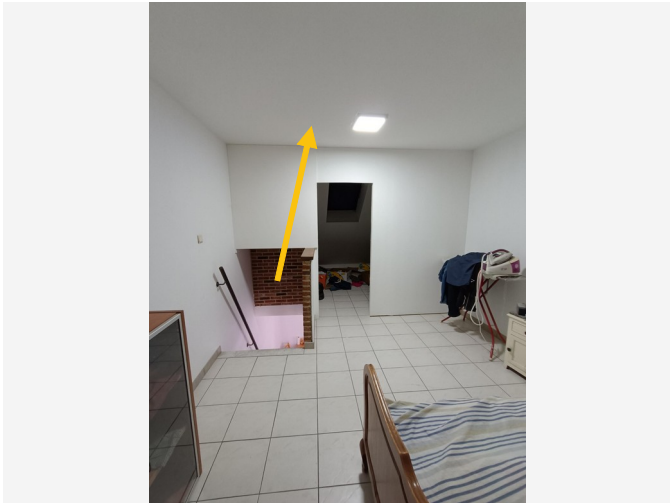
Er zijn plafonds afgewerkt in plaatmateriaal. Het is niet duidelijk of er pleisterwerk of verdacht materiaal aanwezig is achter deze valse plafonds, het is aangewezen om bijkomend onderzoek uit te voeren bij werken.

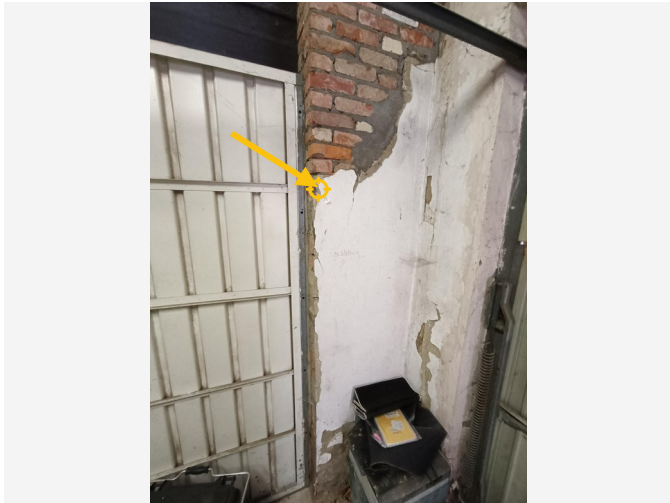
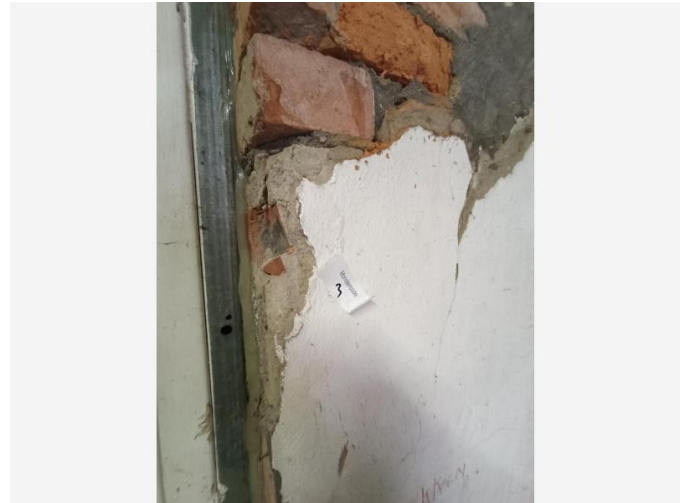
## Fiche 7: Pleisterwerk garage

Geen asbest

| # | Type | Referentie | Resultaat |
|---|---|---|---|
| 7.1 | Mengmonster | 3 | Geen asbest |

| Opmerking | <p>Volgens het inspectieprotocol is een monstername van het pleisterwerk verplicht om dit te identificeren als niet-asbesthoudend.</p> <p>Locatie staalnames: Garage</p> <p>De vermelde oppervlaktes en volumes betreffen een beredeneerde schatting. Er worden geen rechten verleend aan deze oppervlaktes/volumes. De dikte is een schatting die voorkomt uit de monsterplaatsen en is daarom niet altijd representatief.</p> |

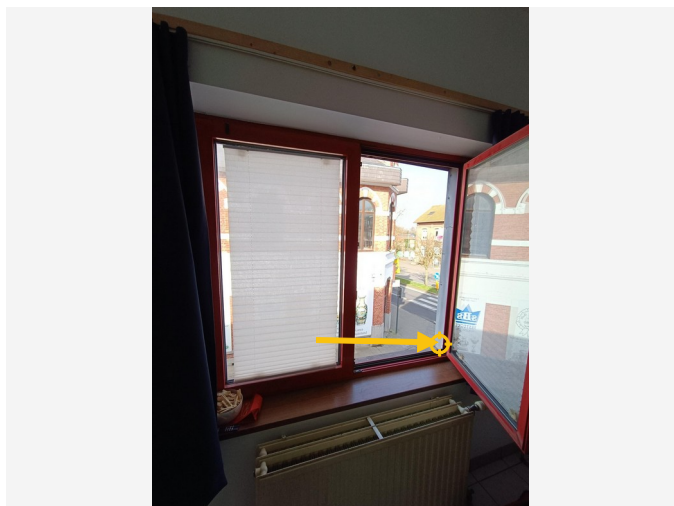
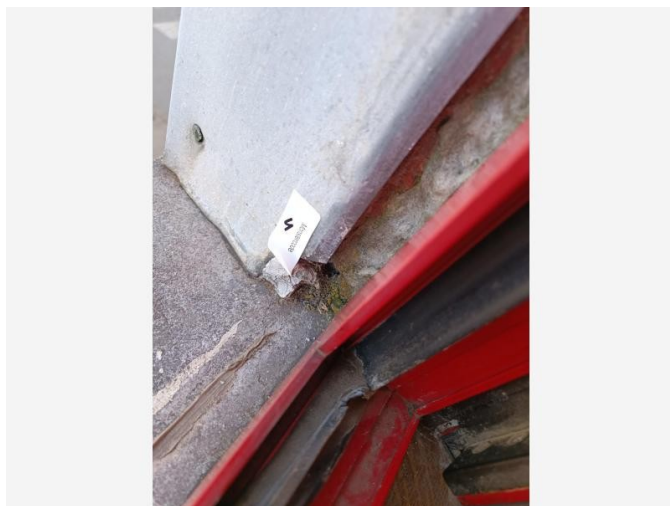
## Fiche 8: Restanten oude mastiek

Geen asbest

| # | Type | Referentie | Resultaat |
|---|---|---|---|
| 8.1 | Puntmonster | 4 | Geen asbest |

| Opmerking | <p>In het inspectieprotocol is een monstername van kit verplicht om dit te identificeren als niet-asbesthoudend.</p> <p>Het gewicht en lm is een berekeneerde schatting. Er worden geen rechten verleend aan deze oppervlaktes. De dikte is een schatting die voorkomt uit de monsterplaatsen en is daarom niet altijd representatief.</p> |

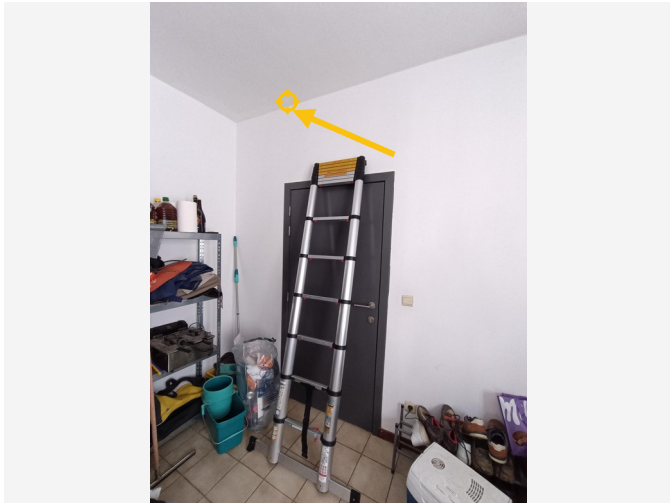
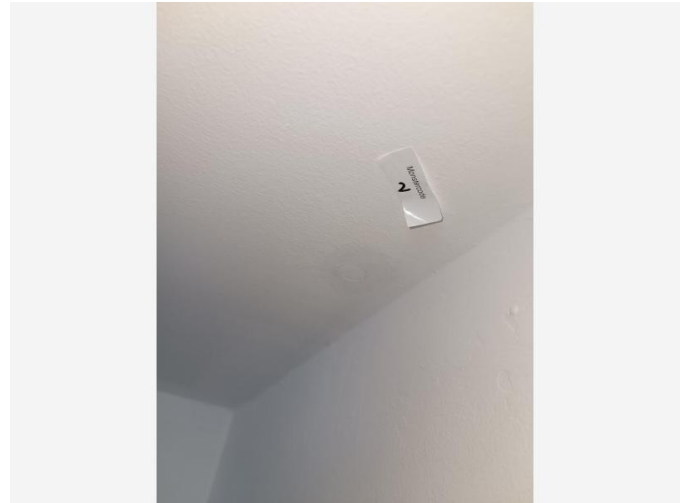
## Fiche 9: Plafondpleister

Geen asbest

| # | Type | Referentie | Resultaat |
|---|---|---|---|
| 9.1 | Mengmonster | 2 | Geen asbest |

| Opmerking | <p>Volgens het inspectieprotocol is een monstername van het pleisterwerk verplicht om dit te identificeren als niet-asbesthoudend.</p> <p>Locatie staalnames: individuele ruimte: Leefruimte / natte ruimte: Keuken / stookplaats: NVT; geen centrale stookplaats in woning / traphal: NVT, geen hal</p> <p>De vermelde oppervlaktes en volumes betreffen een beredeneerde schatting. Er worden geen rechten verleend aan deze oppervlaktes/volumes. De dikte is een schatting die voorkomt uit de monsterplaatsen en is daarom niet altijd representatief.</p> |

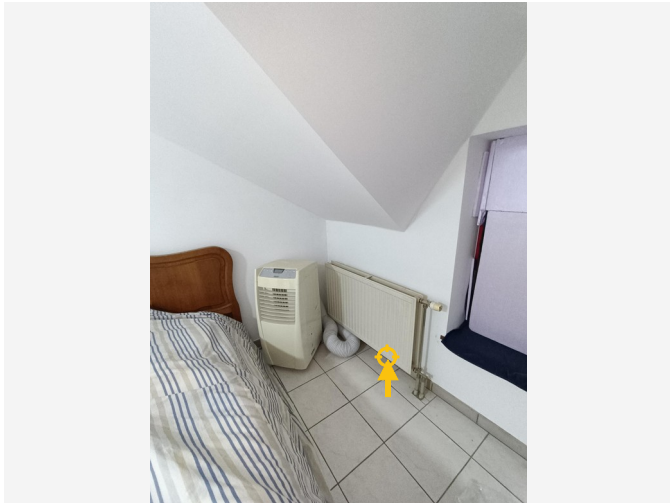
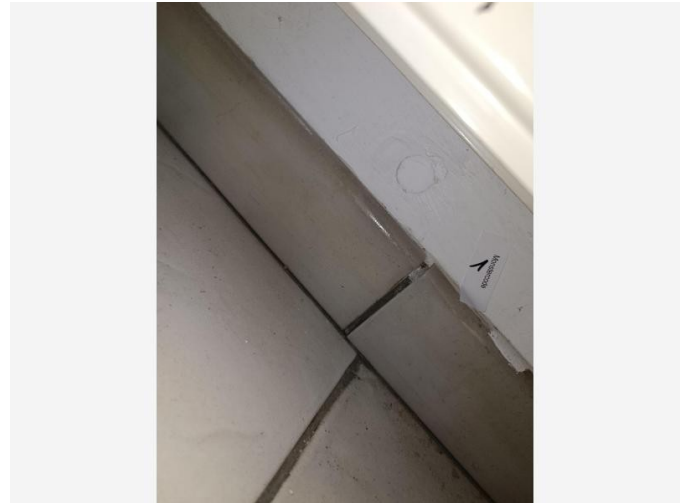
## Fiche 10: Muurpleister

Geen asbest

| # | Type | Referentie | Resultaat |
|---|---|---|---|
| 10.1 | Mengmonster | 1 | Geen asbest |

| Opmerking | <p>Volgens het inspectieprotocol is een monstername van het pleisterwerk verplicht om dit te identificeren als niet-asbesthoudend.</p> <p>Locatie staalnames: individuele ruimte: Slaapkamer / natte ruimte: Keuken/ stookplaats: NVT; geen centrale stookplaats in de woning / traphal: geen hal aanwezig in de woning.</p> <p>De vermelde oppervlaktes en volumes betreffen een beredeneerde schatting. Er worden geen rechten verleend aan deze oppervlaktes/volumes. De dikte is een schatting die voorkomt uit de monsterplaatsen en is daarom niet altijd representatief.</p> |
