# Asbestinventarisatetest

Vlaamse Ardennenstraat 58, 9790 Wortegem-Petegem

Attestnummer : 20250514-000009.000

**Niet-asbestveilig**

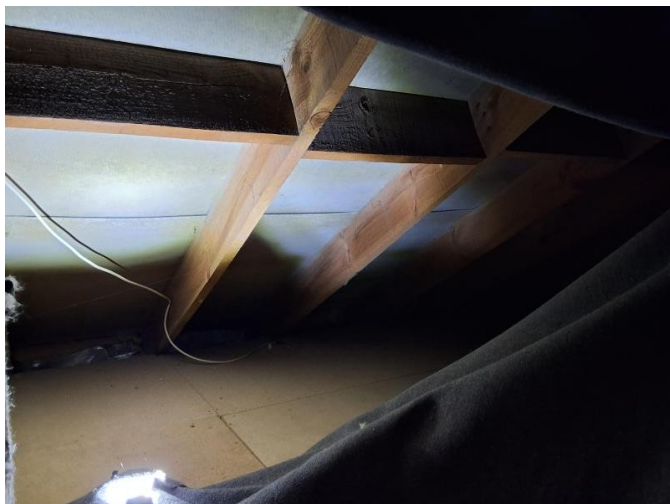
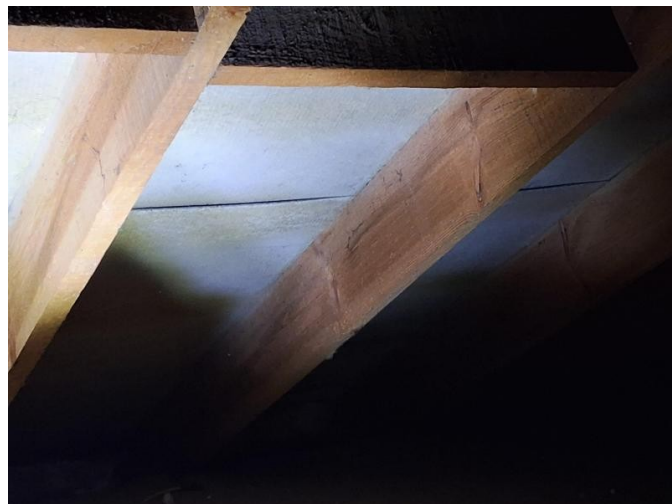
Het asbestmateriaal valt onder de mijlpaal van 2040.

Maatregelen nemen

| Eindbeoordeling materiaalrisico | Verhoogd materiaalrisico en/of verhoogde kans op vezelvrijgave |

| Gebondenheid | Categorie 1: hechtgebonden in oorsprong |
| Asbestsoort (vezeltype) | Crocidoliet aanwezig |
| Toestand van het materiaal | Licht beschadigd, licht verweerd. Intact calciumsilicaatmateriaal of categorie III 'gebondenheid' |

| Beschrijving | Onderdak type Menuiserite |
| Asbestmateriaal | Plaat, paneel, tablet - Type Menuiserite |

- Zorg voor een veilig beheer. Vermijd het beschadigen van het asbestmateriaal. Controleer de toestand jaarlijks op wijzigingen.

- Eenvoudige handelingen: mag via doe-het-zelf of door werknemer(s) met opleidingsattest eenvoudige handelingen  
Deze toepassing kan door een aannemer die over een opleidingsattest eenvoudige handelingen beschikt of door een particulier (doe-het-zelf), verwijderd worden indien er geen verhoogd risico op vrijgave van asbestvezels (max. concentratie 0,01 vezels/cm<sup>3</sup> - CODEX Art. VI.3-54) ontstaat en de toepassing voorafgaand wordt gefixeerd/bevochtigd; de individuele elementen zonder machinale werktuigen en zonder breken of gooien een voor een losgemaakt worden; en ten slotte in gesloten verpakking weggevoerd worden naar een erkend afvalpunt (recyclagepark).

In de zone mogen geen derden en/of minderjarigen aanwezig zijn en moet elke betrokken persoon steeds gepaste persoonlijke beschermingsmiddelen (P3-gelaatsmasker + handschoenen) dragen.

- Eenvoudige handelingen: enkel door erkend asbestverwijderaar  
Indien bovenstaande criteria worden overschreden:

Deze toepassing kan enkel door een erkende asbestverwijderaar verwijderd worden omdat er hier automatisch een verhoogd risico op vrijgave van asbestvezels (max. concentratie 0,01 vezels/cm<sup>3</sup> - CODEX - Art. VI.3-54) ontstaat. (Bron: VLAREM II: 6.4.0.1 par1, par2 en par3). Een erkend asbestverwijderaar moet ingeschakeld worden voor deze toepassingen die niet (kunnen) worden verwijderd door de couveuzemethode, door hermetische zone of door de materialen beschreven in Vlarem II, art. 6.4.0.1 par2. (Bron: Leidraad bij het Inspectieprotocol)

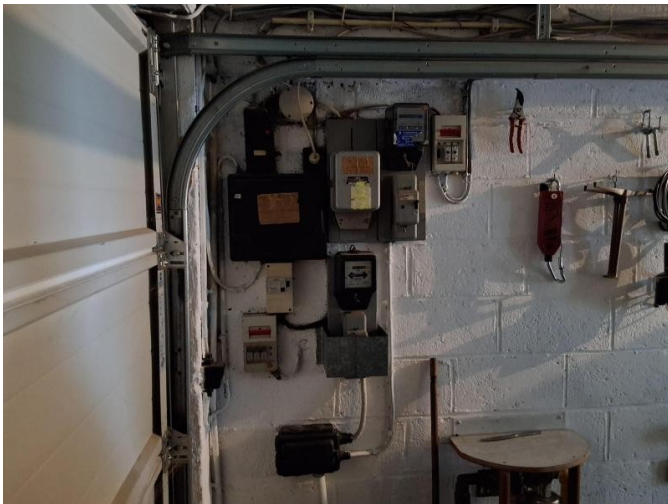
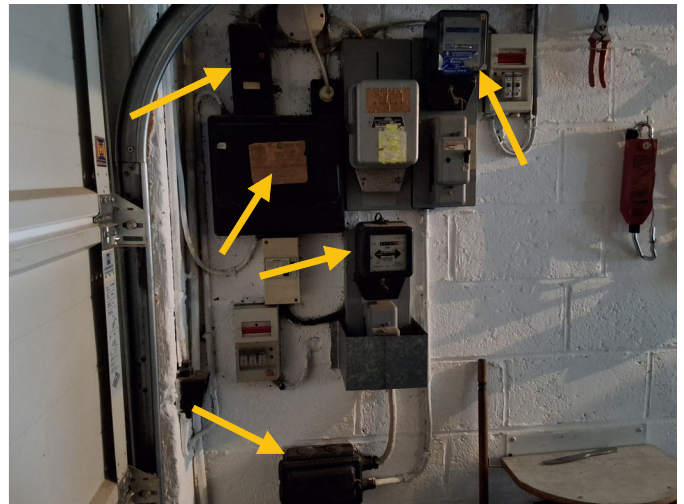
Het asbestmateriaal valt onder de mijlpaal van 2040.

Zorgvuldig beheren

| Eindbeoordeling materiaalrisico | Laag materiaalrisico en/of verlaagde kans op vezelvrijgave |

| Asbestsoort (vezeltype) | Crocidoliet aanwezig |
| Toestand van het materiaal | Onbeschadigd, niet verweerd |

| Beschrijving | Elektrische meter |
| Asbestmateriaal | Plaat, paneel, tablet - Type Bakeliet |

- Zorg voor een veilig beheer. Vermijd het beschadigen van het asbestmateriaal. Controleer de toestand jaarlijks op wijzigingen.

- Eenvoudige handelingen: mag via doe-het-zelf of door werknemer(s) met opleidingsattest eenvoudige handelingen  
Te verwijderen door de netbeheerder.

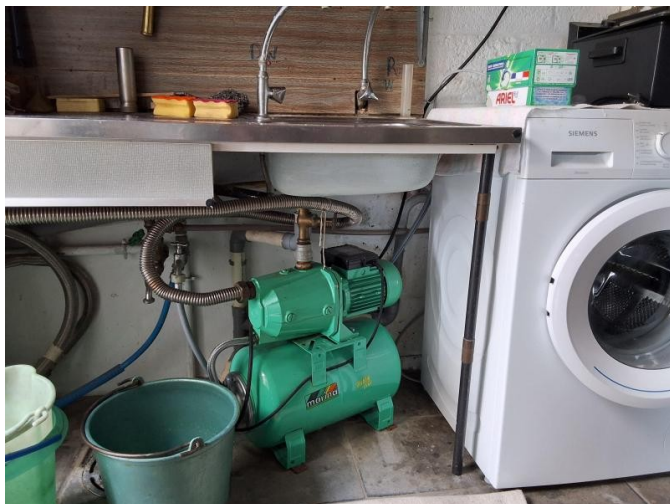
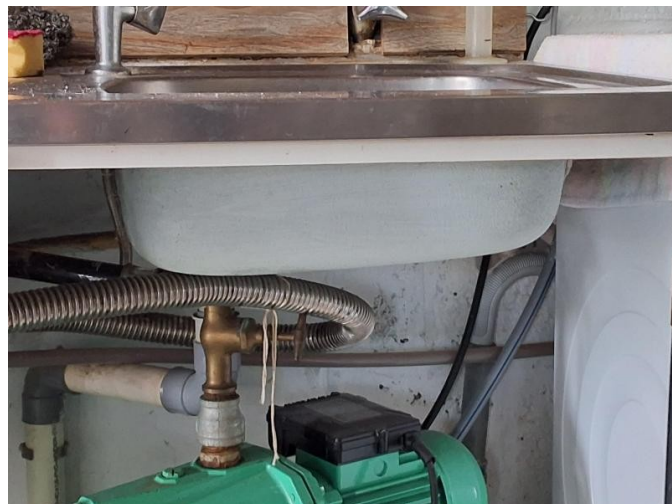
Het asbestmateriaal valt onder de mijlpaal van 2040.

Zorgvuldig beheren

| Eindbeoordeling materiaalisico | Laag materiaalisico en/of verlaagde kans op vezelvrijgave |

| Asbestsoort (vezeltype) | Amfibool aanwezig, uitgezonderd crocidoliet |
| Toestand van het materiaal | Licht beschadigd, licht verweerd. Intact calciumsilicaatmateriaal of categorie III 'gebondenheid' |

| Beschrijving | Coating spoelbak |
| Asbestmateriaal | In-situ afwerkingslagen - Verf, coating |

- Zorg voor een veilig beheer. Vermijd het beschadigen van het asbestmateriaal. Controleer de toestand jaarlijks op wijzigingen.

- Eenvoudige handelingen: mag via doe-het-zelf of door werknemer(s) met opleidingsattest eenvoudige handelingen  
Deze toepassing kan door een aannemer die over een opleidingsattest eenvoudige handelingen beschikt of door een particulier (doe-het-zelf), verwijderd worden indien er geen verhoogd risico op vrijgave van asbestvezels (max. concentratie 0,01 vezels/cm<sup>3</sup> - CODEX Art. VI.3-54) ontstaat en de toepassing voorafgaand wordt gefixeerd/bevochtigd; de individuele elementen zonder machinale werktuigen en zonder breken of gooien een voor een losgemaakt worden; en ten slotte in gesloten verpakking weggevoerd worden naar een erkend afvalpunt (recyclagepark).

In de zone mogen geen derden en/of minderjarigen aanwezig zijn en moet elke betrokken persoon steeds gepaste persoonlijke beschermingsmiddelen (P3-gelaatsmasker + handschoenen) dragen.

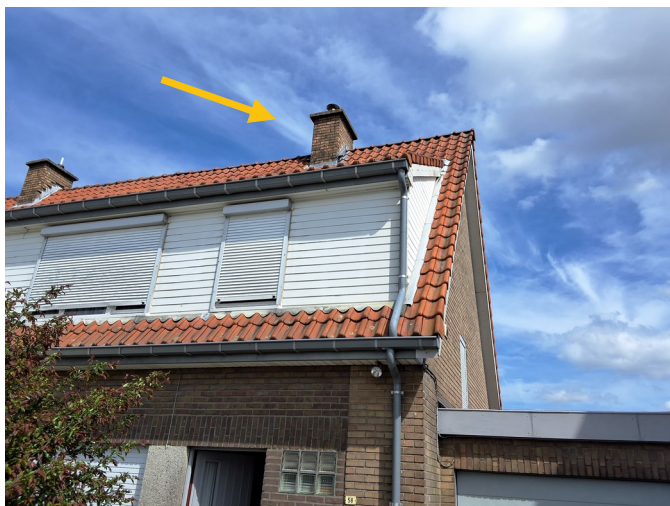
**Reden:** Het te onderzoeken materiaal situeert zich hoger dan 3,50 m te rekenen vanaf een veilige ondergrond

**Uitleg van de asbestdeskundige:** De schouw bevat binnenin mogelijk een asbestcement rookgaskanaal. Laat dit onderzoeken bij eventuele werken.

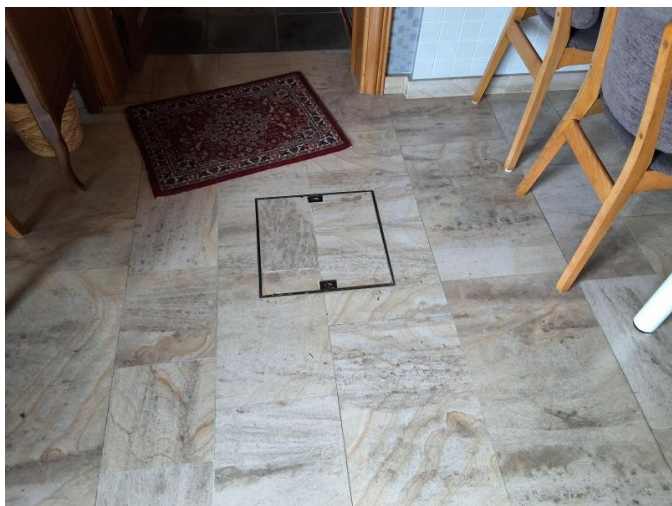
**Reden:** Deksel kan niet geopend worden

**Uitleg van de asbestdeskundige:** Het putdeksel kan niet (op een eenvoudige) manier geopend worden. Er bevinden zich mogelijk asbesthoudende buizen in de controleput. Bij werken, laat dit onderzoeken.

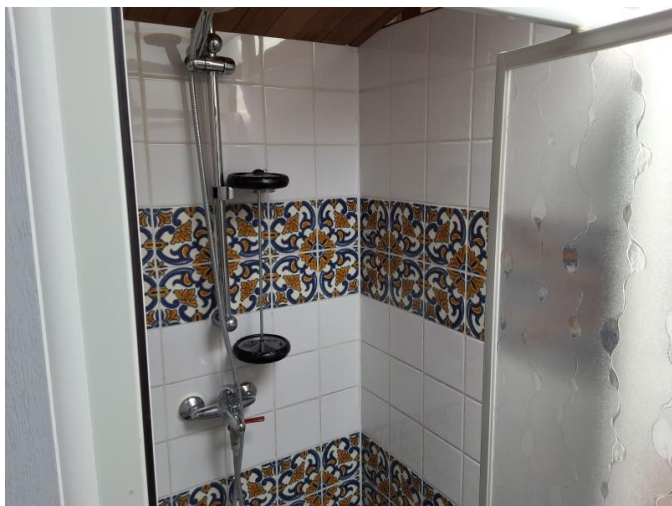
Binnenwanden en/of plafonds afgewerkt met een intacte laag faiencetegels zonder zichtbare beschadigingen. Inspectie van de onderliggende lijmlaag of tegels zelf is niet mogelijk zonder uitbreiding naar een destructief onderzoek.

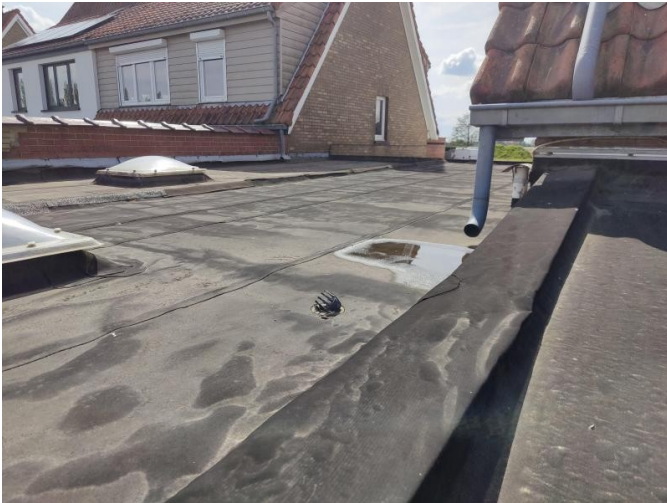
De dakbedekking is niet asbestverdacht.

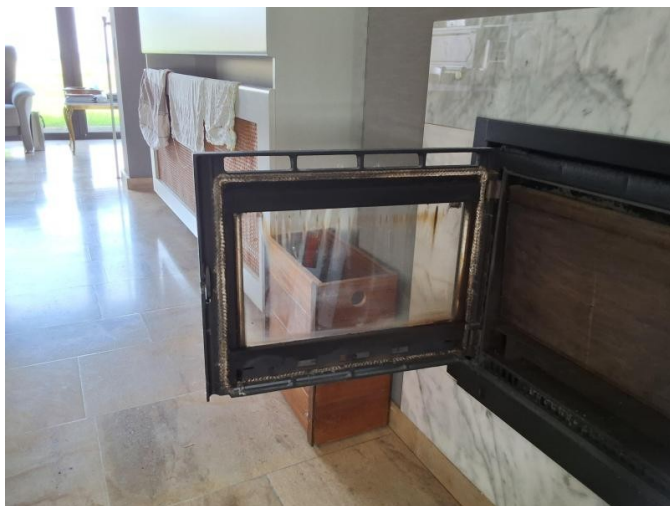
Niet-asbestverdachte koord in de kachel.

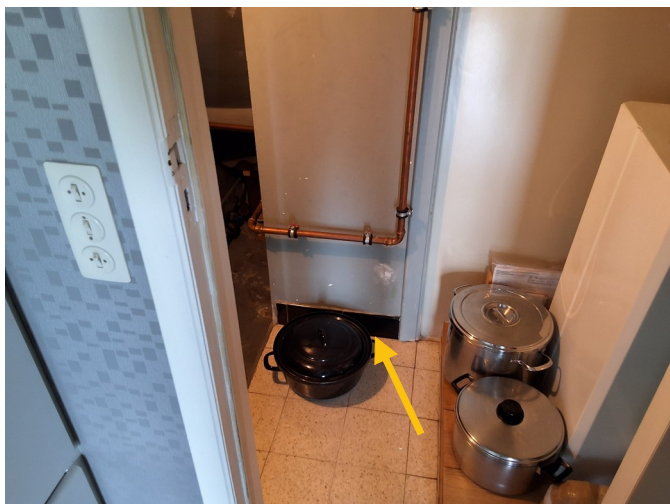
Plinten werden soms verlijmd met asbesthoudende lijm. Bij werken, laat dit onderzoeken.

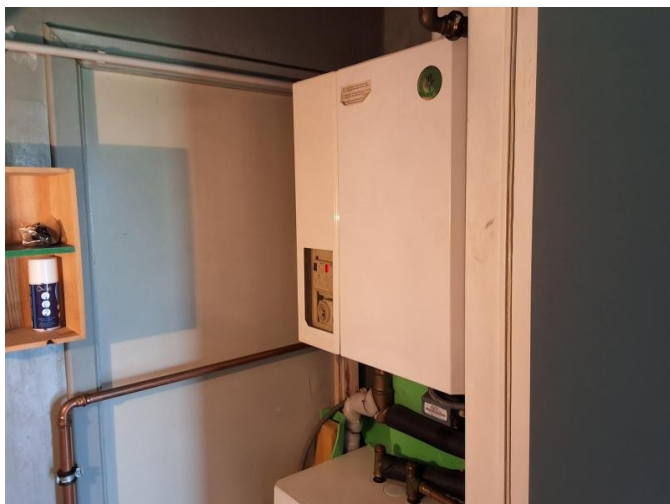
De CV-ketel bevat mogelijk asbesthoudende pakkingen en/of elementen. Laat ze onderzoeken bij onderhoud of vervanging.

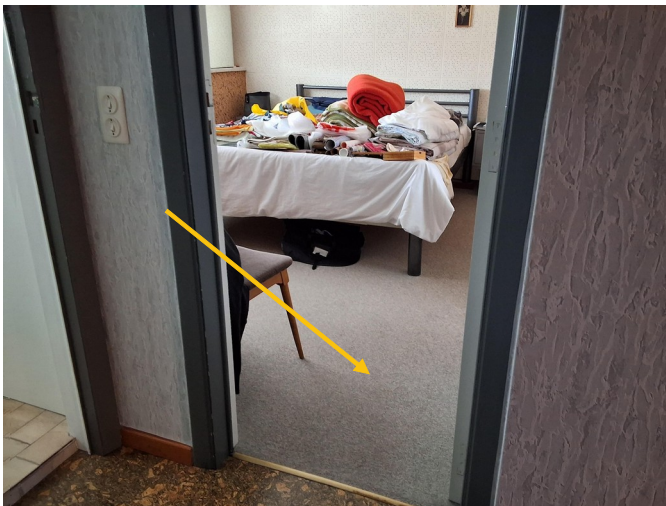
Het tapijt is niet verdacht. Inspectie van eventuele onderliggende lagen is niet mogelijk zonder uitbreiding naar een destructief onderzoek.

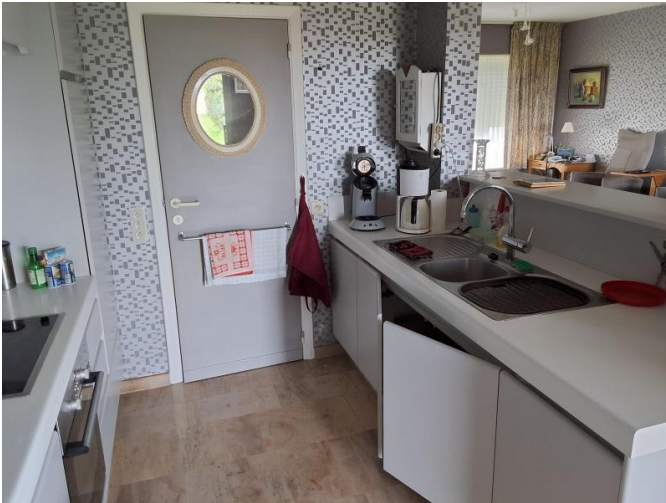
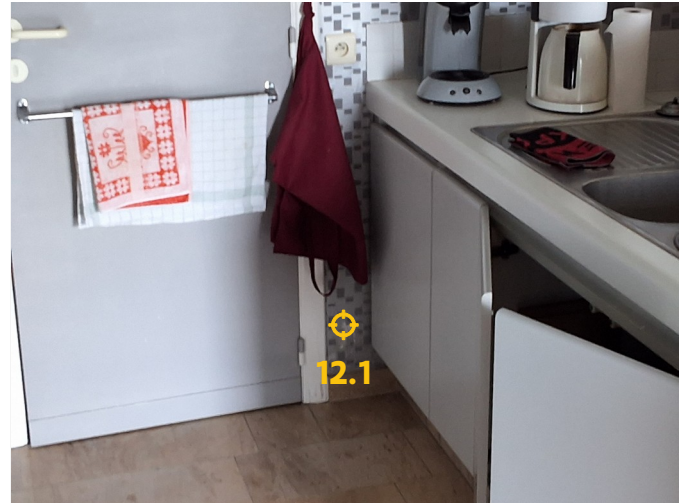
## Fiche 12: Pleisterwerk wanden

Geen asbest

| # | Type | Referentie | Resultaat |
|---|---|---|---|
| 12.1 | Mengmonster | 1 | Geen asbest |

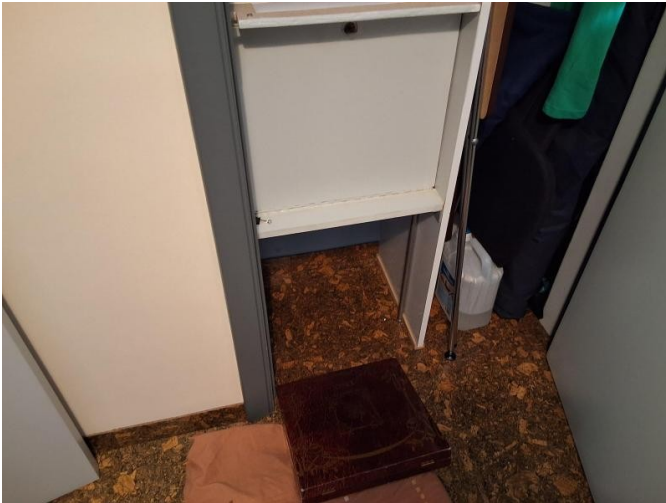
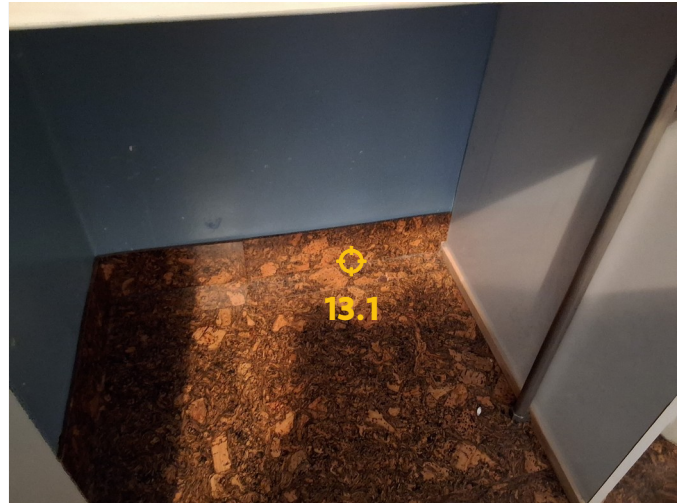
## Fiche 13: Vinyltegels

Geen asbest

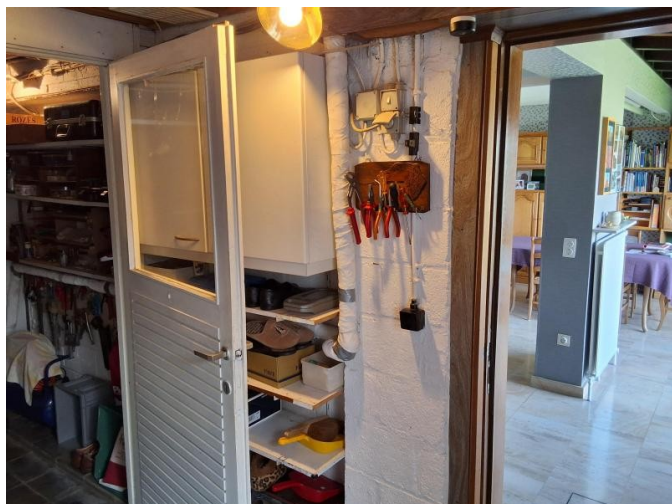
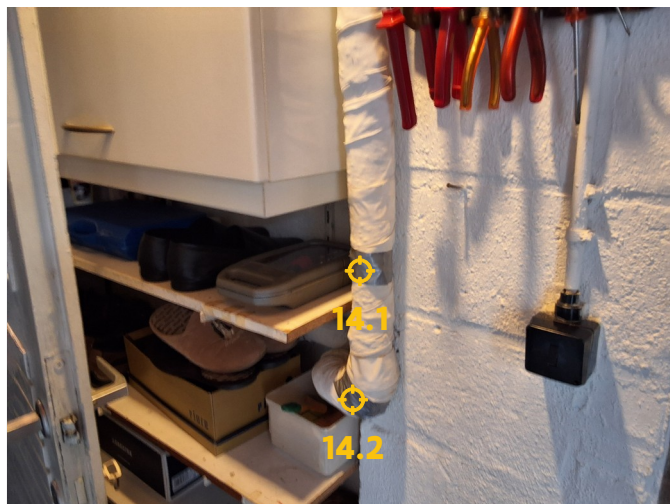
## Fiche 14: Leidingisolatie (gips)

Geen asbest

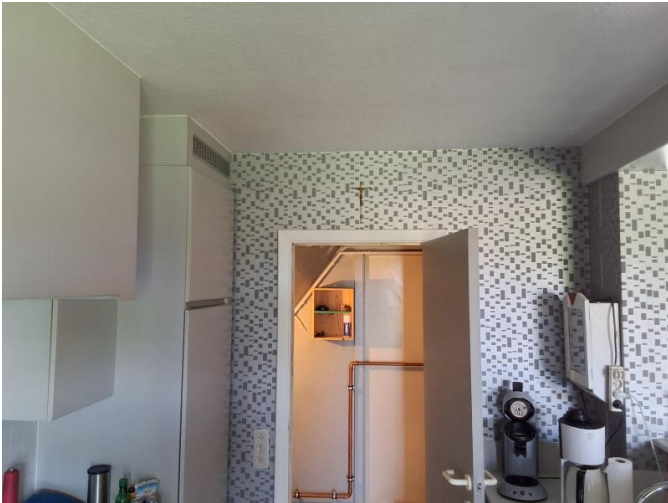
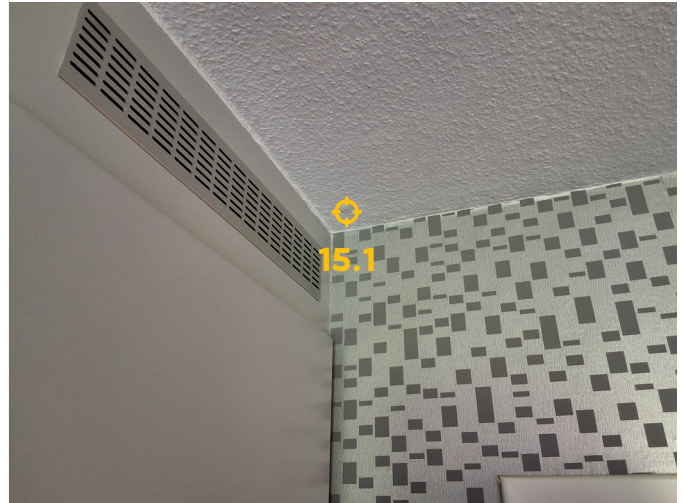
## Fiche 15: Pleisterwerk plafonds

Geen asbest
