# Asbestinventarisatetest

Waregemsesteenweg 121, 9770 Kruisem

Attestnummer : 20231002-000257.000

Uitgegeven op : 02.10.2023

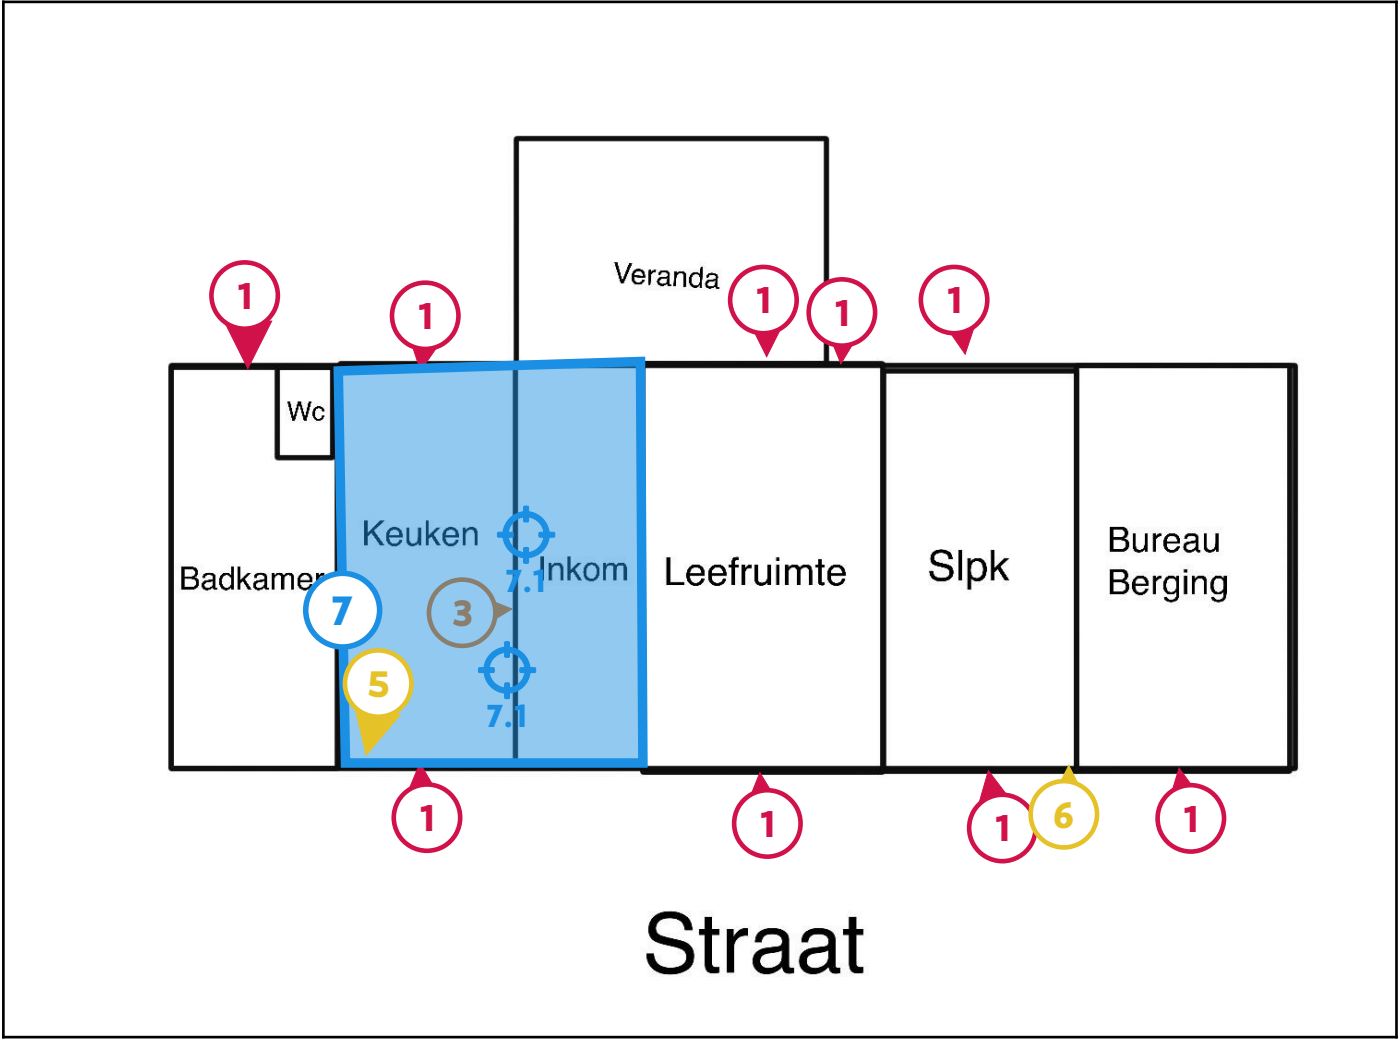
# Plan 1.1: Gelijksvloer

| Beschrijving | Type | Actie |
|---|---|---|
| 1. Mastiek ramen | Asbestmateriaal | Dringend verwijderen |
| 3. bakeliet schakelaar, stopcontact | Asbestmateriaal | Verwijderen |
| 5. Bakeliet teller | Asbestmateriaal | Zorgvuldig beheren |
| 6. Glasal inleg deur | Asbestmateriaal | Zorgvuldig beheren |
| 7. Pleisterwerk wanden | Geen asbest | - |

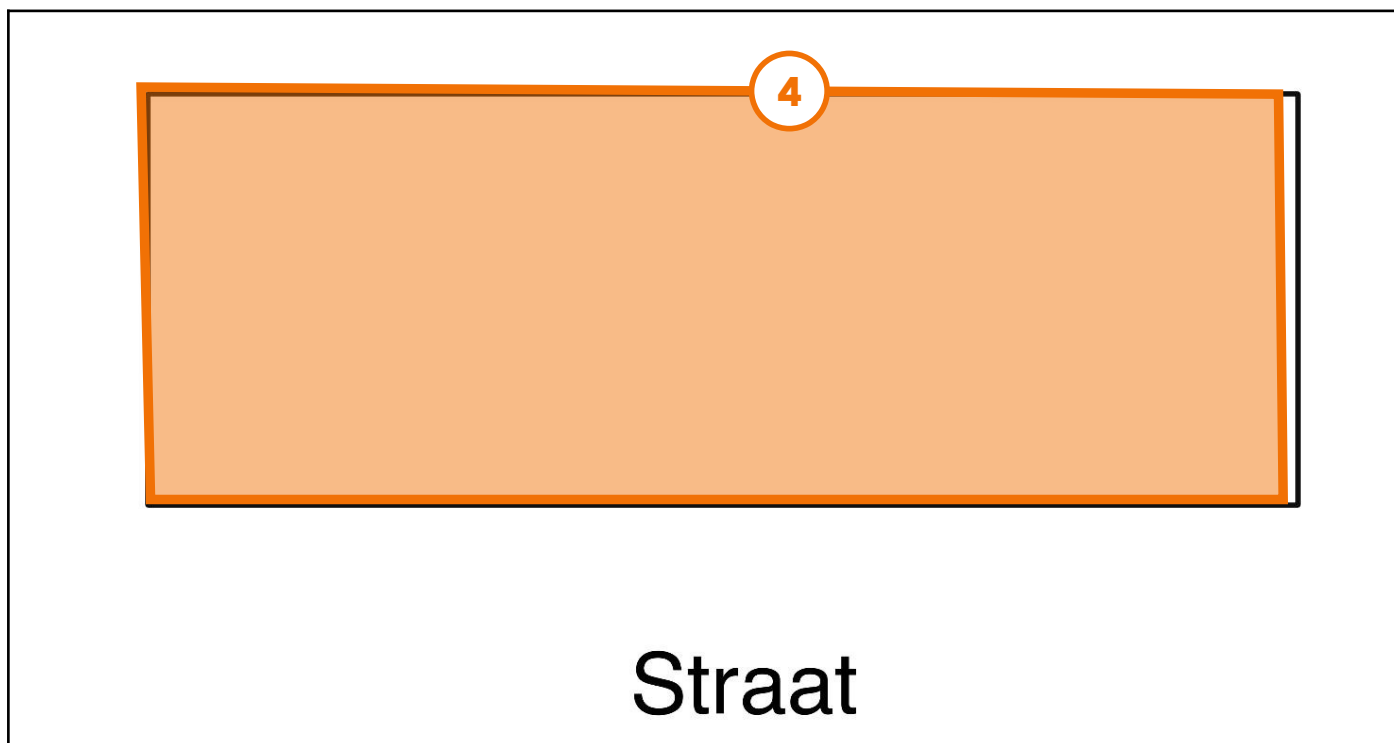
## Plan 1.2: Zolder

| Beschrijving | Type | Actie |
|---|---|---|
| 4. Menuiserie onderdak | Asbestmateriaal | Maatregelen nemen |

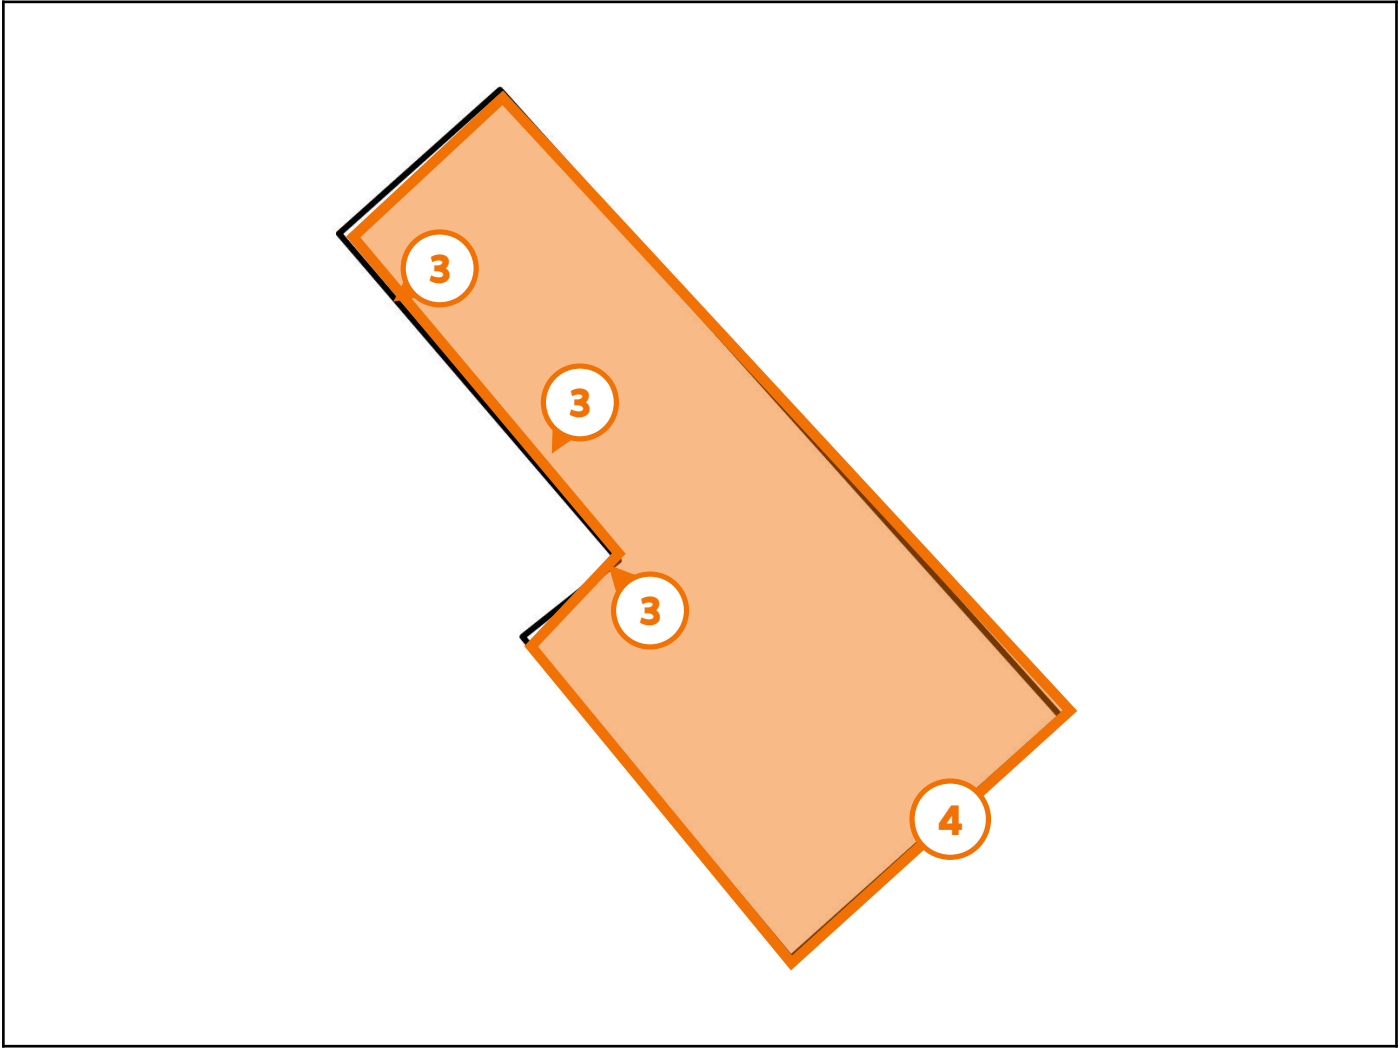
## Plan 2.1: Bijgebouw plan

| Beschrijving | Type | Actie |
|---|---|---|
| 3. bakeliet schakelaar, stopcontact | Asbestmateriaal | Verwijderen |
| 4. Menuiserie onderdak | Asbestmateriaal | Maatregelen nemen |

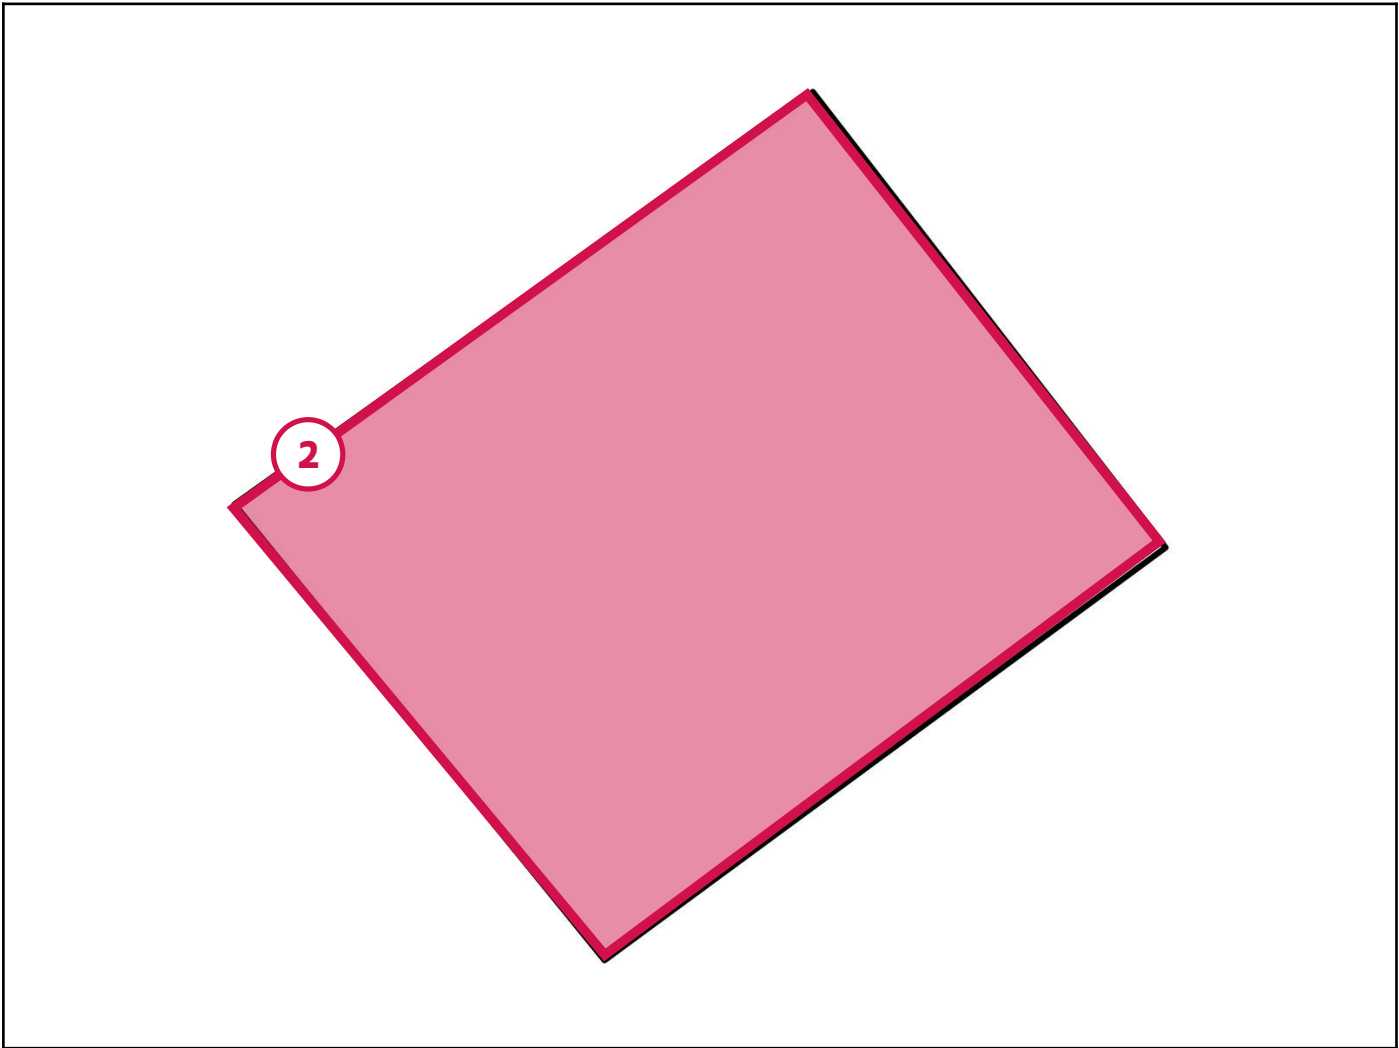
# Plan 4.1: Bijgebouw plan

| Beschrijving | Type | Actie |
|---|---|---|
| 2. Golfplaten bijgebouw | Asbestmateriaal | Dringend verwijderen |

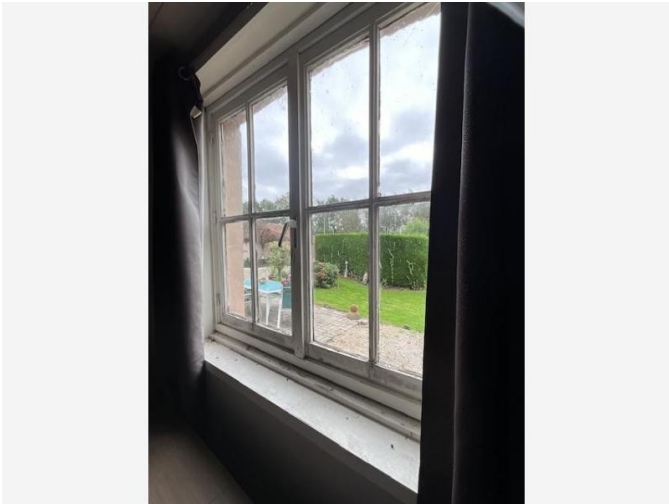
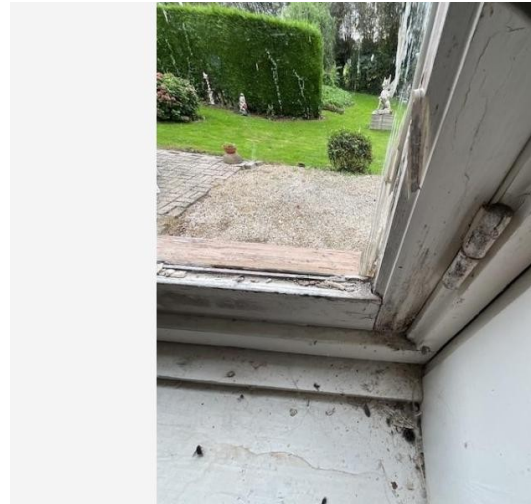
Het asbestmateriaal valt onder de mijlpaal van 2040.

| Eindbeoordeling materiaalrisico | Hoog materiaalrisico en/of hoge kans op vezelvrijgave |

| Toestand van het materiaal | Zwaar beschadigd, zwaar verweerd |

| Beschrijving | Mastiek ramen |

**Dringend verwijderen**

- Zorg voor een veilig beheer. Vermijd het beschadigen van het asbestmateriaal. Controleer de toestand jaarlijks op wijzigingen.

- Eenvoudige handelingen: mag via doe-het-zelf of door werknemer(s) met opleidingsattest eenvoudige handelingen  
De ramen kunnen in zijn geheel worden verwijderd.

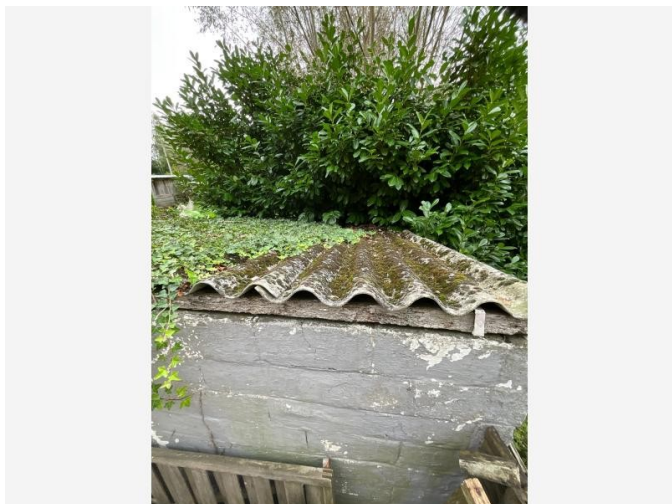
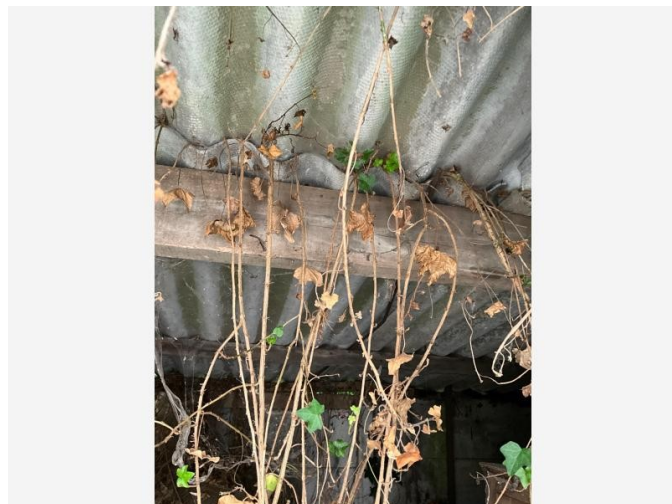
| Eindbeoordeling materiaalrisico | Hoog materiaalrisico en/of hoge kans op vezelvrijgave |

| Asbestsoort (vezeltype) | Crocidoliet aanwezig |
| Toestand van het materiaal | Matig beschadigd, matig verweerd |

| Beschrijving | Golfplaten bijgebouw |

**Dringend verwijderen**

- Zorg voor een veilig beheer. Vermijd het beschadigen van het asbestmateriaal. Controleer de toestand jaarlijks op wijzigingen.
- Hemelwater dat afspoelt van asbestcement daken of gevels kan asbestdeeltjes bevatten. Gebruik het enkel voor gesloten circuits (bv. spoelen toiletten). Reinig na het vervangen van het dak of de gevel de dakgoten en regenwaterput of -ton om asbesthoudend sediment of slib te verwijderen

- Eenvoudige handelingen: mag via doe-het-zelf of door werknemer(s) met opleidingsattest eenvoudige handelingen  
Indien de platen in zijn geheel kunnen worden verwijderd van dit via eenvoudige handelingen.

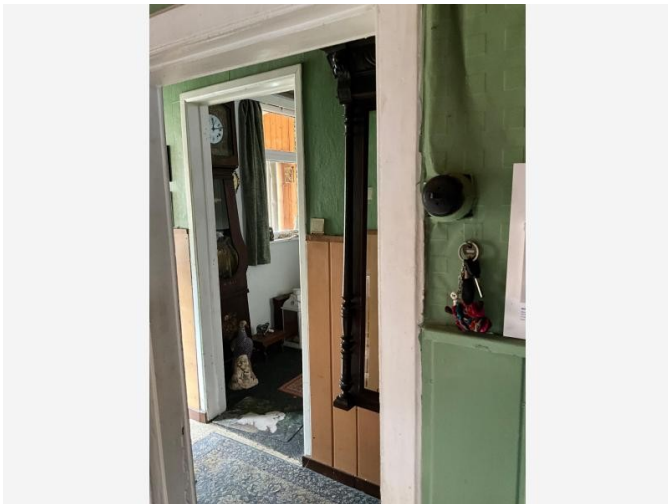
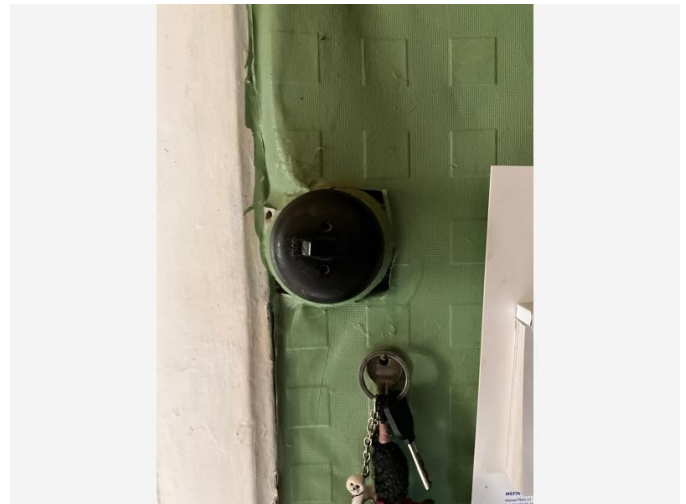
| Eindbeoordeling materiaalrisico | Verhoogd materiaalrisico en/of verhoogde kans op vezelvrijgave |

| Toestand van het materiaal | Licht beschadigd, licht verweerd. Intact materiaal type Pical – asbestboard of categorie III 'gebondenheid' |

| Beschrijving | bakeliet schakelaar, stopcontact |

Verwijderen

- Zorg voor een veilig beheer. Vermijd het beschadigen van het asbestmateriaal. Controleer de toestand jaarlijks op wijzigingen.

- Eenvoudige handelingen: mag via doe-het-zelf of door werknemer(s) met opleidingsattest eenvoudige handelingen  
De toepassing kan worden los geschroefd en in zijn geheel worden verwijderd.

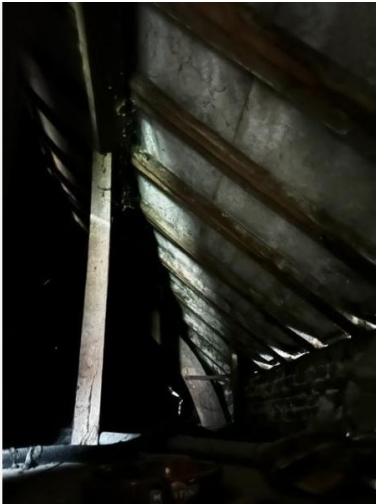
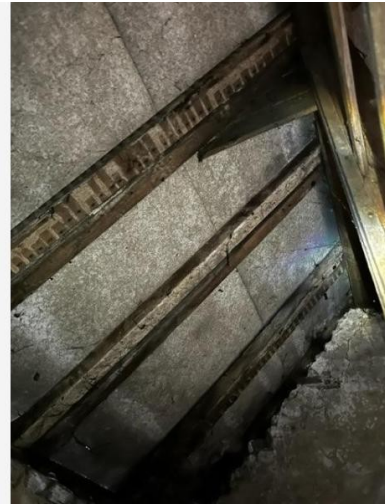
| Eindbeoordeling materiaalrisico | Verhoogd materiaalrisico en/of verhoogde kans op vezelvrijgave |

| Toestand van het materiaal | Licht beschadigd, licht verweerd. Intact materiaal type Pical – asbestboard of categorie III 'gebondenheid' |

| Beschrijving | Menuiserite onderdak |

Maatregelen nemen

- Zorg voor een veilig beheer en verwijder dit asbestmateriaal wanneer het bij werken eenvoudig bereikbaar wordt. Controleer de toestand jaarlijks op wijzigingen.

- Eenvoudige handelingen: mag via doe-het-zelf of door werknemer(s) met opleidingsattest eenvoudige handelingen  
Indien de platen in zijn geheel verwijderd worden kan het via eenvoudige handelingen.

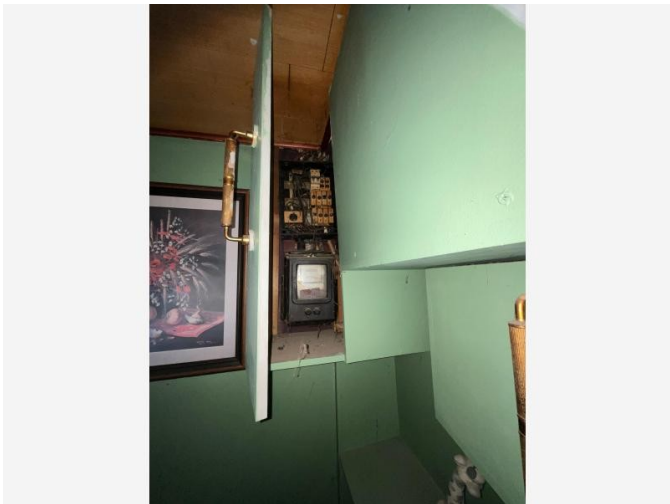
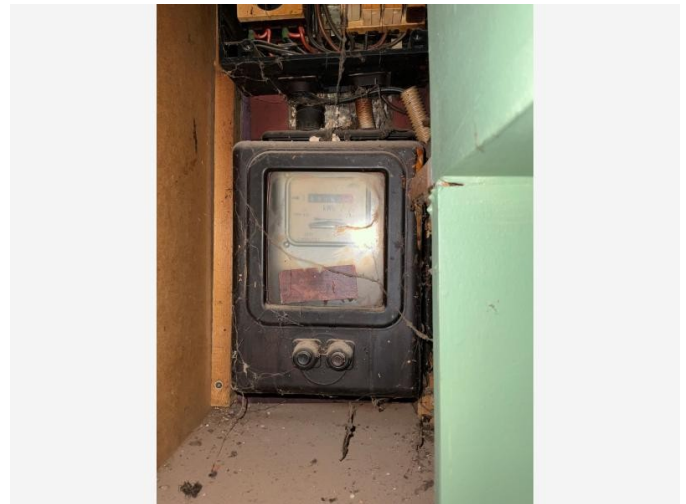
| Eindbeoordeling materiaalarisico | Zeer laag materiaalarisico en/of zeer lage kans op vezelvrijgave |

| Toestand van het materiaal | Licht beschadigd, licht verweerd. Intact materiaal type Pical – asbestboard of categorie III 'gebondenheid' |

| Beschrijving | Bakeliet teller |

Zorgvuldig beheren

- Zorg voor een veilig beheer. Vermijd het beschadigen van het asbestmateriaal. Controleer de toestand jaarlijks op wijzigingen.

- Eenvoudige handelingen: mag via doe-het-zelf of door werknemer(s) met opleidingsattest eenvoudige handelingen  
De toepassing kan in zijn geheel worden los geschroefd. Laten vervangen door de bevoegde instanties.

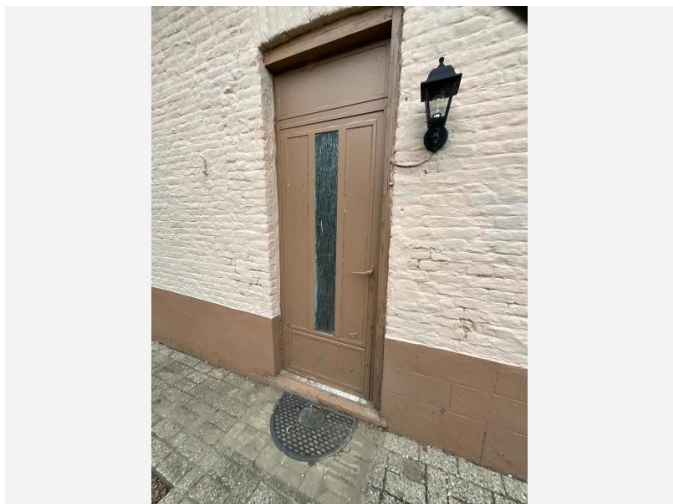
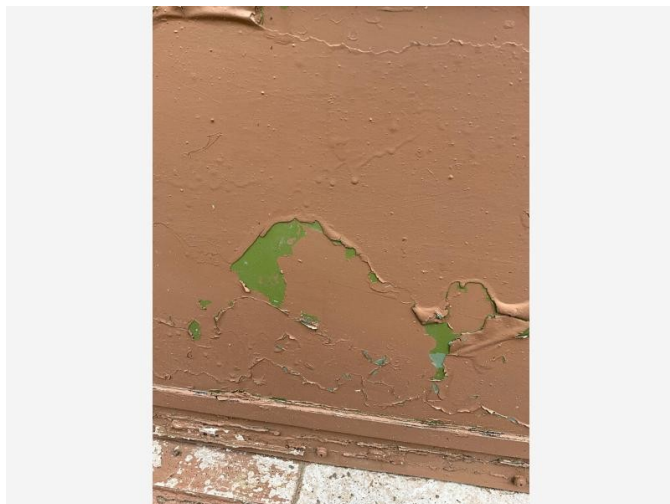
| Eindbeoordeling materiaalisico | Laag materiaalisico en/of verlaagde kans op vezelvrijgave |

| Toestand van het materiaal | Licht beschadigd, licht verweerd. Intact materiaal type Pical – asbestboard of categorie III 'gebondenheid' |

| Beschrijving | Glasal inleg deur |

Zorgvuldig beheren

- Zorg voor een veilig beheer. Vermijd het beschadigen van het asbestmateriaal. Controleer de toestand jaarlijks op wijzigingen.

- Eenvoudige handelingen: mag via doe-het-zelf of door werknemer(s) met opleidingsattest eenvoudige handelingen  
De deur kan in zijn geheel worden verwijderd.

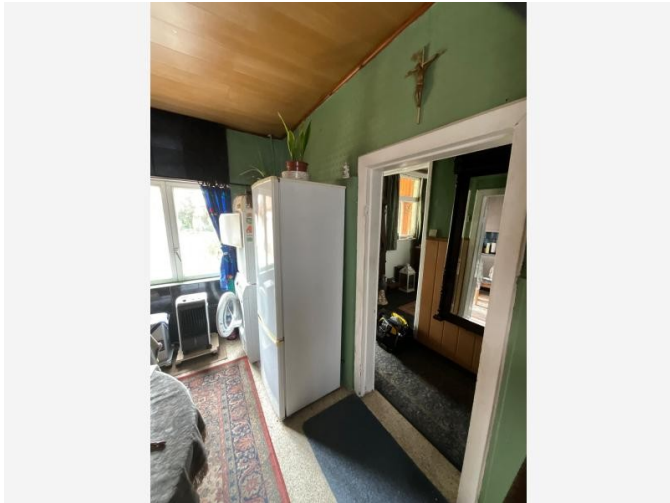
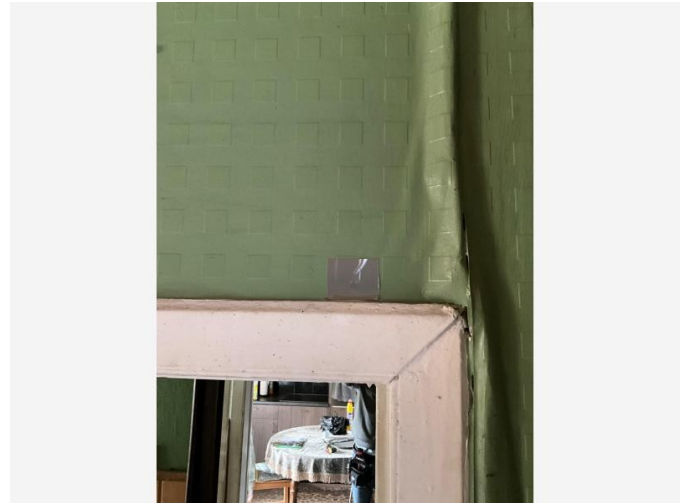
Geen asbest

| # | Type | Referentie | Resultaat |
|---|---|---|---|
| 7.1 | Mengmonster | Mm01 | Geen asbest |

| Beschrijving | Pleisterwerk wanden |
