# Asbestinventarisatetest

Guillaumestraat 47, 9220 Hamme

Attestnummer : 20250429-000509.000

**Niet-asbestveilig**

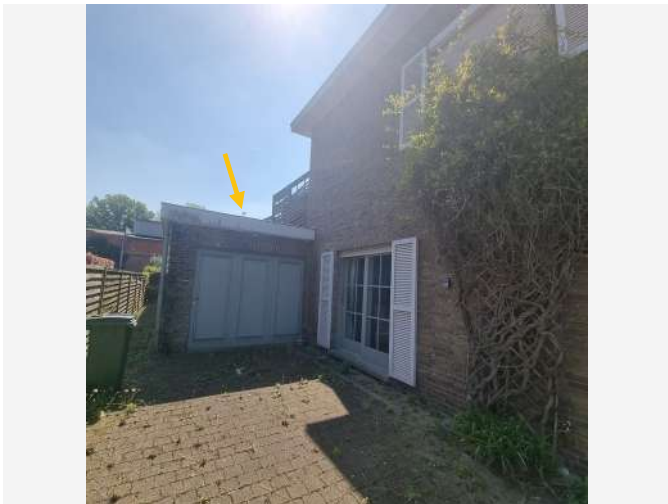
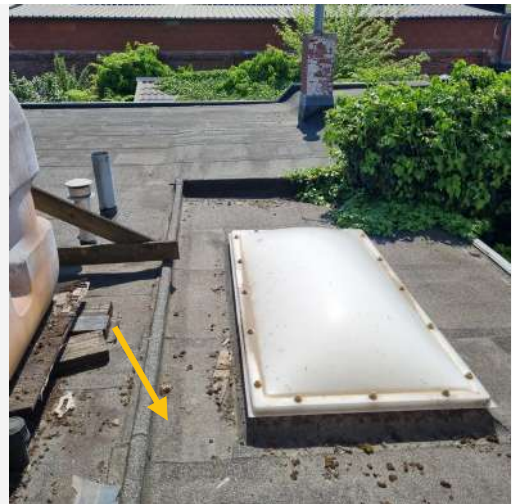
| Opmerking | Tijdens het plaatsbezoek was er in de garage een lekkage zichtbaar van de roofing. |

| Toestand van het materiaal | Matig beschadigd, matig verweerd |

| Beschrijving | *Roofing platdak - geen staalname |
| Asbestmateriaal | Dak- en gevelbekleding - Roofing |

Verwijderen

- Zorg voor een veilig beheer. Vermijd het beschadigen van het asbestmateriaal. Controleer de toestand jaarlijks op wijzigingen.
- Voer bijkomende staalname(s) uit.

Zorg dat er allereerst een staalname wordt uitgevoerd tot op de draagstructuur om de volledige opbouw van het platte dak in kaart te brengen.

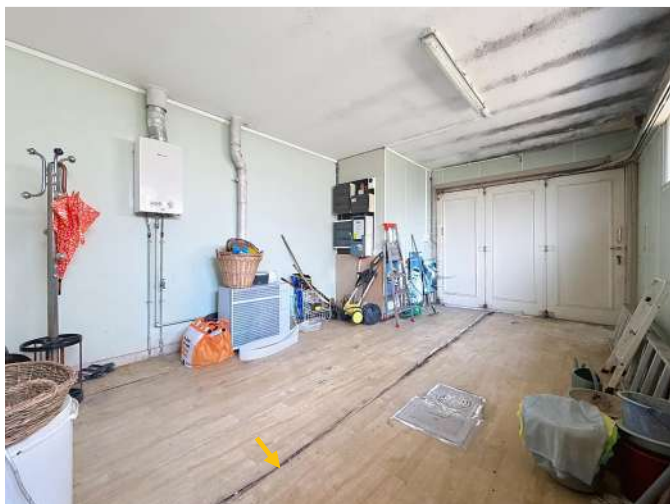
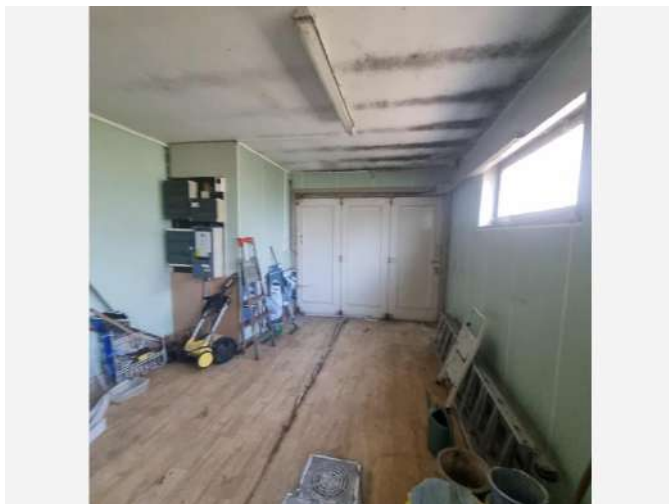
| Opmerking | Enkel de zijkanten zijn wat opgekruld maar er zijn geen stukken tekort. |

| Toestand van het materiaal | Licht beschadigd, licht verweerd. Intact calciumsilicaatmateriaal of categorie III 'gebondenheid' |

| Beschrijving | Vloerzeil garage - GEEN STAALNAME |
| Opmerking | In de garage is een vloerzeil aanwezig. Er werden geen stalen genomen van het vloerzeil. De hoeveelheid is een indicatie en mag verder niet gebruikt worden als maatstaf. Zorg wel dat er stalen genomen worden vooraleer het zeil wordt verwijderd als asbesthoudend!!! |

Verwijderen

- Scherm in afwachting van verwijdering het asbestmateriaal af van luchtstromingen en verstoring: bijvoorbeeld door het te verpakken, te fixeren, af te dekken, signalisatie - afbakening aan te brengen, ...
- Voer bijkomende staalname(s) uit.

- Hermetische zone (erkend asbestverwijderaar)  
Contacteer een erkende asbestverwijderaar die de nodige certificering heeft voor het verwijderen van asbest met hermetische zone. Wat is een hermetische zone :Een soort luchtdichte tent bestaande uit een houten structuur en plastic folie wordt opgebouwd rondom het te verwijderen asbestmateriaal. Binnen deze hermetische zone wordt een onderdruk gecreëerd zodat eventueel vrijkomende asbestvezels niet kunnen ontsnappen. Deze methode mogen enkel erkend asbestverwijderaars gebruiken.

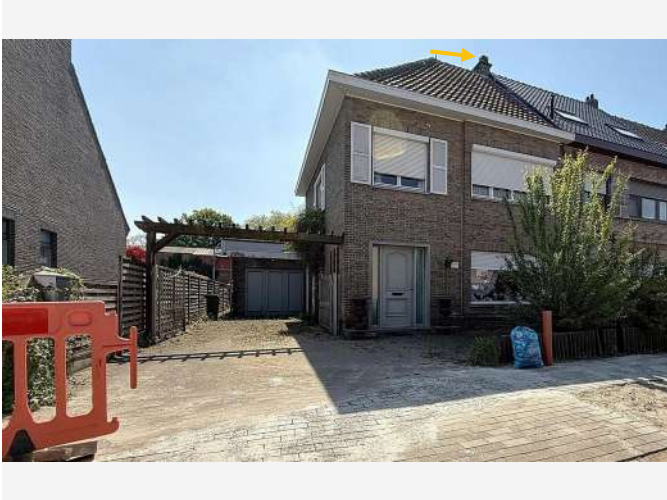
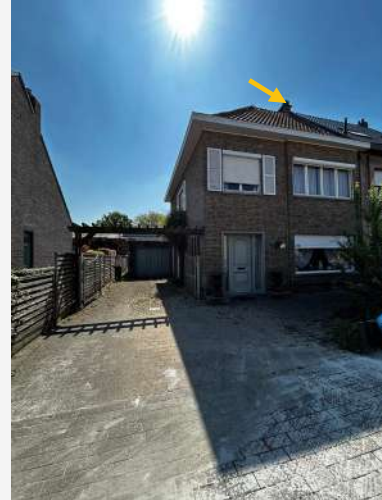
## Fiche 3: \*kappen van de schoorsteen houtkachel ( geen staalname)

| Opmerking | Aan de binnenzijde is de houtkachel aangesloten op deze schoorsteen. |

| Toestand van het materiaal | Licht beschadigd, licht verweerd. Intact calciumsilicaatmateriaal of categorie III 'gebondenheid' |

| Opmerking | <p>De hoeveelheid is een indicatie. Er is een schoorsteen voorzien van kappen.</p> <p>Doordat er geen verder onderzoek kan gebeuren om stalen hiervan te nemen moet deze cementtoepassing als verdacht worden opgenomen.</p> |

Verwijderen

- Zorg voor een veilig beheer. Vermijd het beschadigen van het asbestmateriaal. Controleer de toestand jaarlijks op wijzigingen.
- Voer bijkomende staalname(s) uit.

- Eenvoudige handelingen: mag via doe-het-zelf of door werknemer(s) met opleidingsattest eenvoudige handelingen  
Raadpleeg steeds de actuele wetgeving op de website van OVAM ([www.ovam.be/asbest](http://www.ovam.be/asbest)). Onder strikte voorwaarden kan het eventueel toegestaan zijn om bepaalde toepassingen van asbest zelf te verwijderen. Dit geldt enkel voor hechtgebonden asbest in goede staat, in beperkte hoeveelheden en mits naleving van de veiligheidsvoorschriften. Bij twijfel wordt echter sterk aangeraden om een erkende asbestverwijderaar te raadplegen.

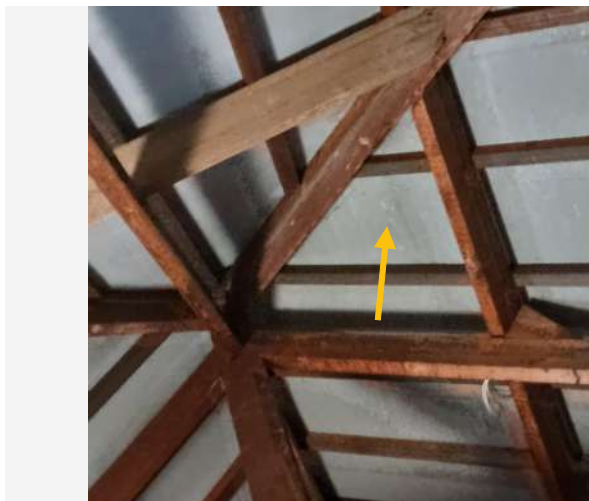
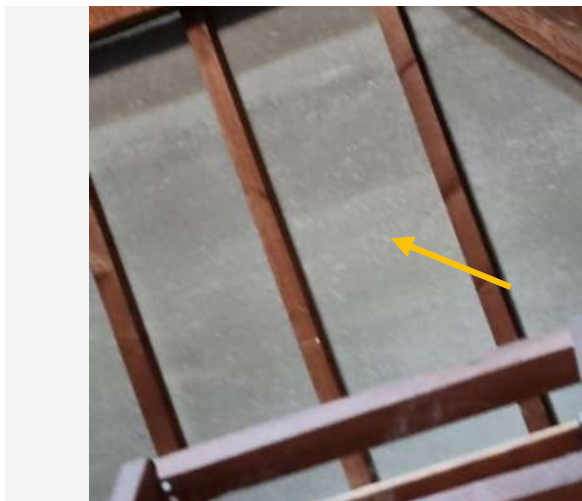
## Fiche 4: \*\*Onderdak woning - geen staalname - geen stootvaste bescherming

| Opmerking | De hoeveelheid is een indicatie en mag verder niet gebruikt worden als maatstaf. |

Zorgvuldig beheren

- Zorg voor een veilig beheer en verwijder dit asbestmateriaal wanneer het bij werken eenvoudig bereikbaar wordt. Controleer de toestand jaarlijks op wijzigingen.
- Voer bijkomende staalname(s) uit.

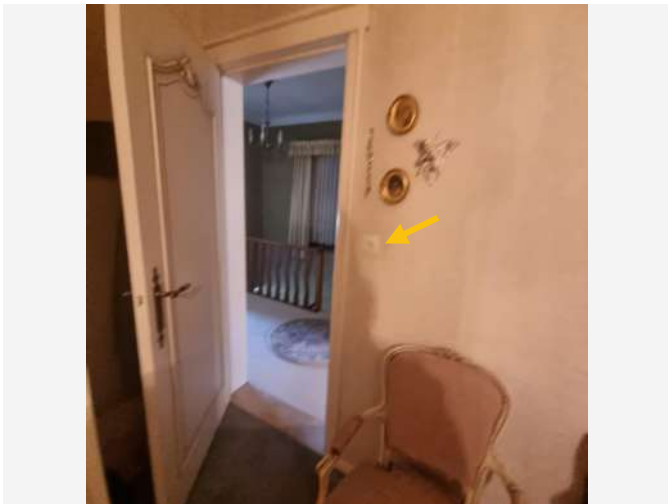
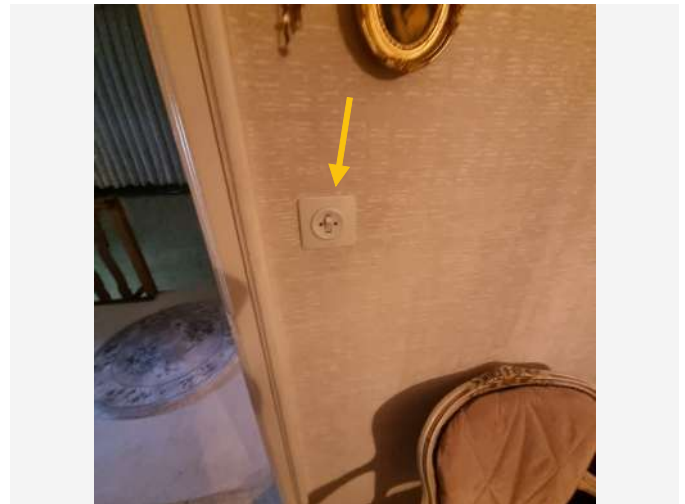
| Opmerking | Stopcontacten en schakelaars in bakeliet aanwezig over de volledige woning. Deze oppervlakte werd niet gemeten, maar geschat op basis van een benadering voor alle aanwezige schakelaars. Deze schatting mag niet worden gebruikt als maatstaf voor heffingen. Bakeliet wordt door ons beschouwd als een asbestverdachte toepassing, aangezien het in veel gevallen asbesthoudend is. We hebben echter geen staalname uitgevoerd om de functionaliteit van de schakelaars niet in gevaar te brengen. |

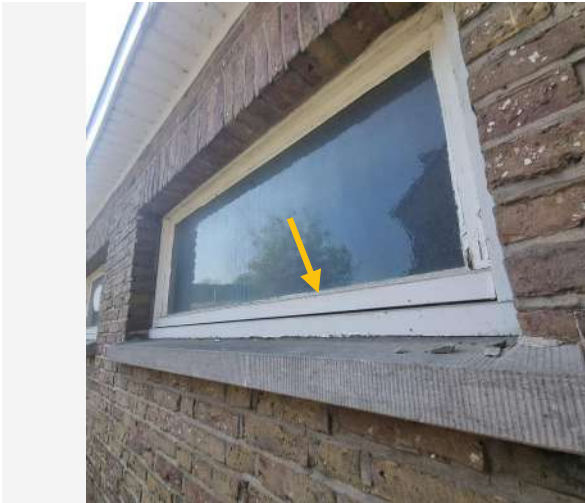
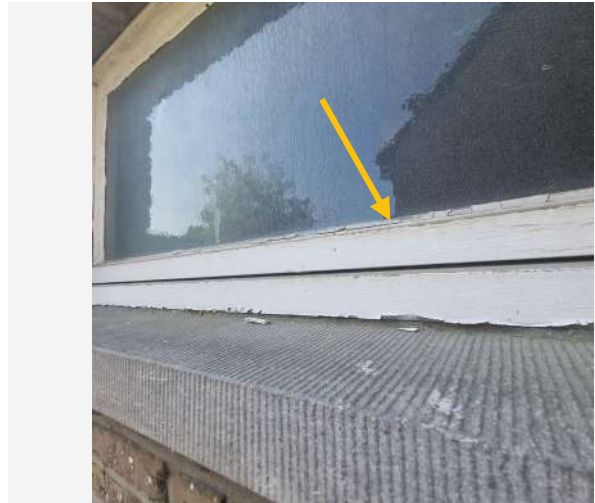
Geen asbest

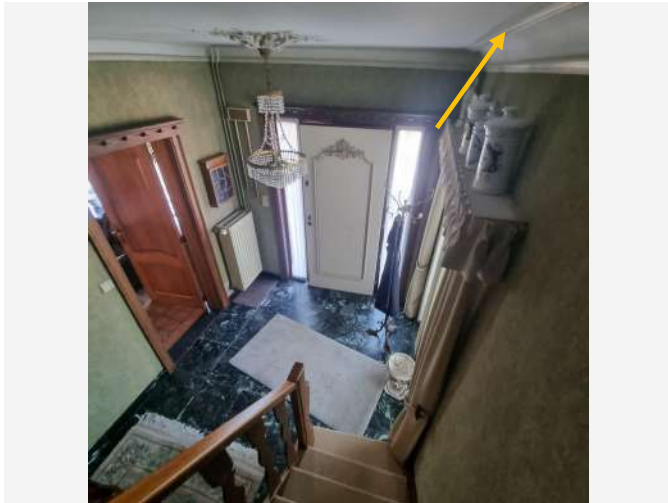
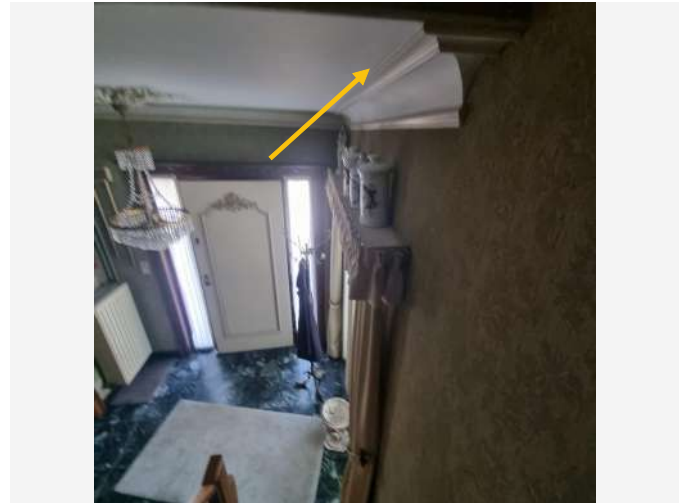
## Fiche 11: Pleisterwerk plafonds

Geen asbest

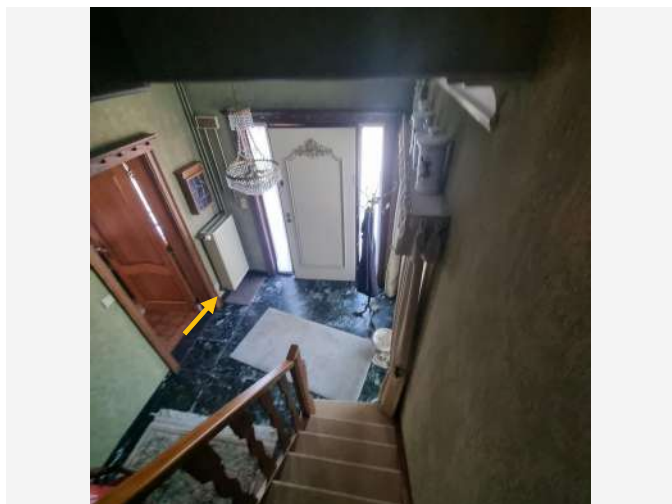
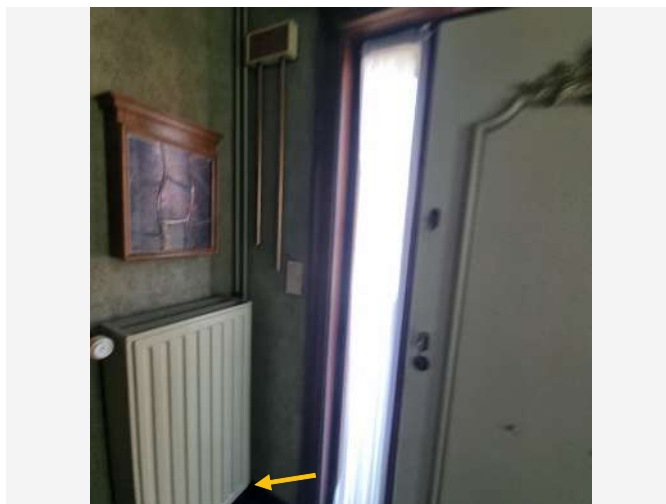
## Fiche 12: \*Pleisterwerk Muur

Geen asbest
