# Asbestinventarisatetest

Professor Dewulfstraat 1B, 8970 Poperinge

Attestnummer : **20250422-000441.002**

Uitgegeven op : **28.04.2025**

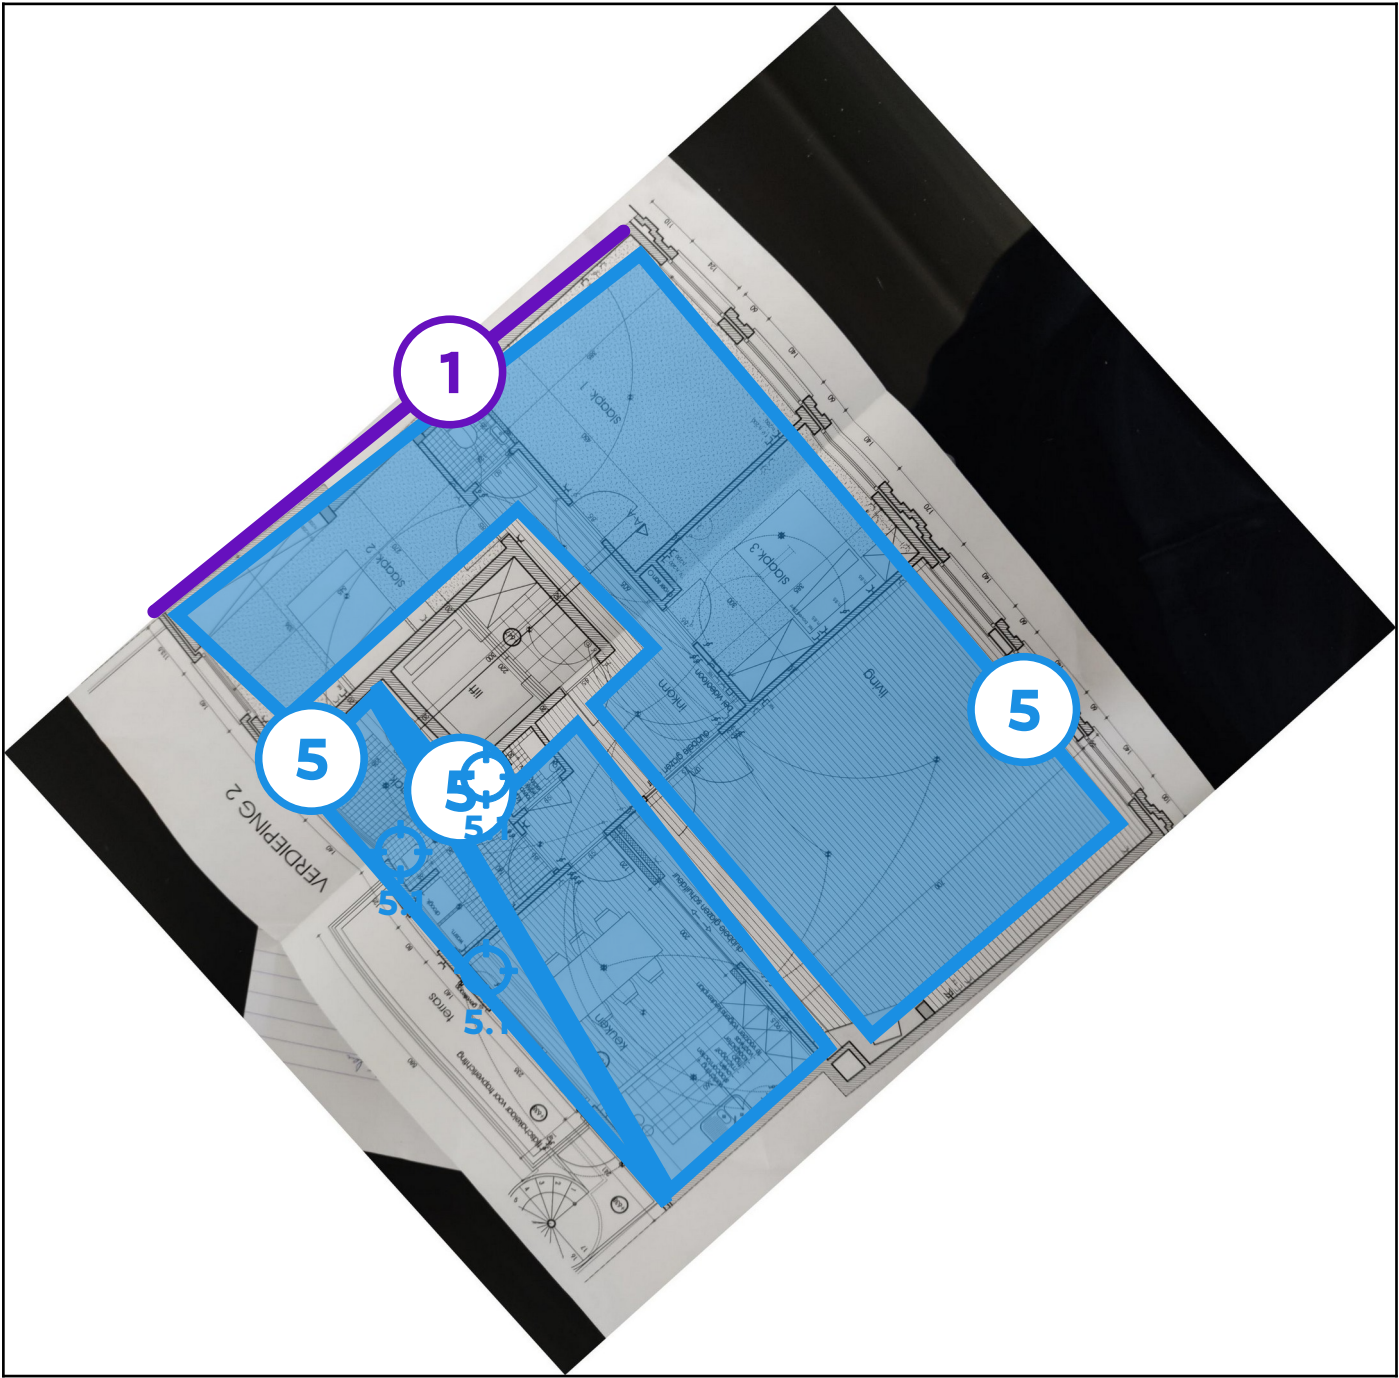
Plan 1.2: IMG\_20210108\_171340

| Beschrijving | Type | Actie |
|---|---|---|
| 1. materiaal onder gevelleien rechtergevel. | Beperking | - |

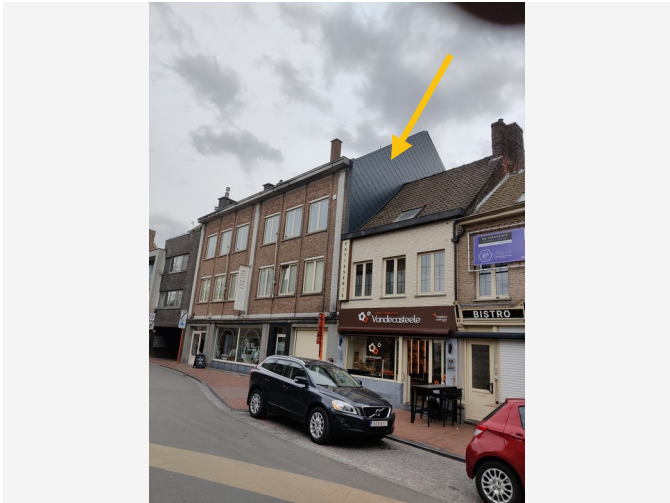
*Situeringfoto*

**Reden:** Het te onderzoeken materiaal situeert zich hoger dan 3,50 m te rekenen vanaf een veilige ondergrond

**Uitleg van de asbestdeskundige:** De leien werden vernieuwd, geen zicht op de ondergrond.

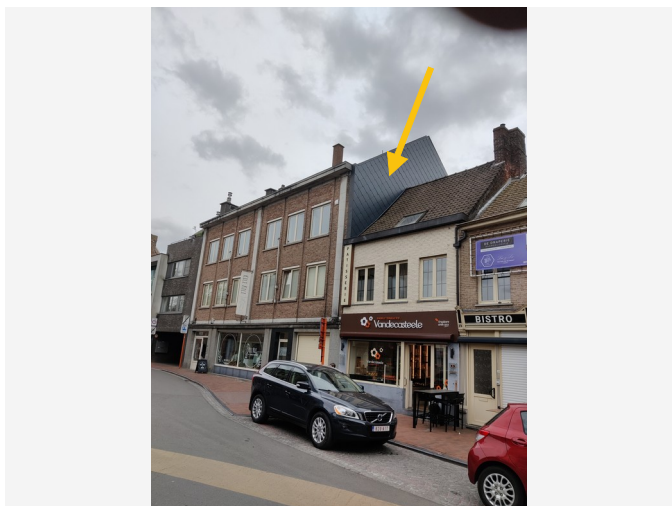
De leien zijn van na 2001, niet bereikbaar om te zien wat eronder zit.

| (Asbest)materiaal | Dak- en gevelbekleding - Lei, shingle |

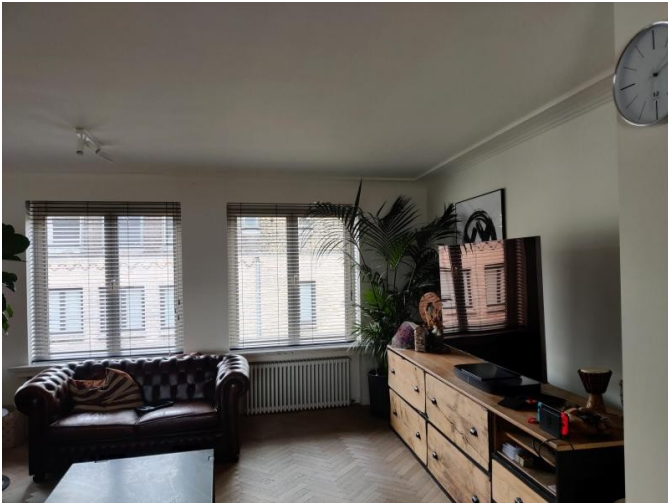
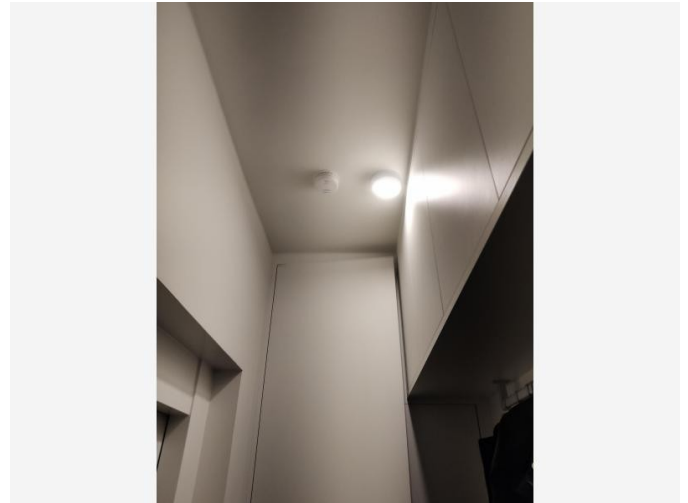
## Fiche 5: plafondpleister woning

Geen asbest

| # | Type | Referentie | Resultaat |
|---|---|---|---|
| 5.1 | Mengmonster | AIV_25_214_MM02 | Geen asbest |

| Opmerking | <p>De oppervlakte is een geschatte hoeveelheid en kan afwijken van de werkelijkheid.</p> <p>Staalname stooklokaal links boven bij buisdoorgang, badkamer bij gordijnbak, keuken-living in gordijnbak terraszijde.</p> |

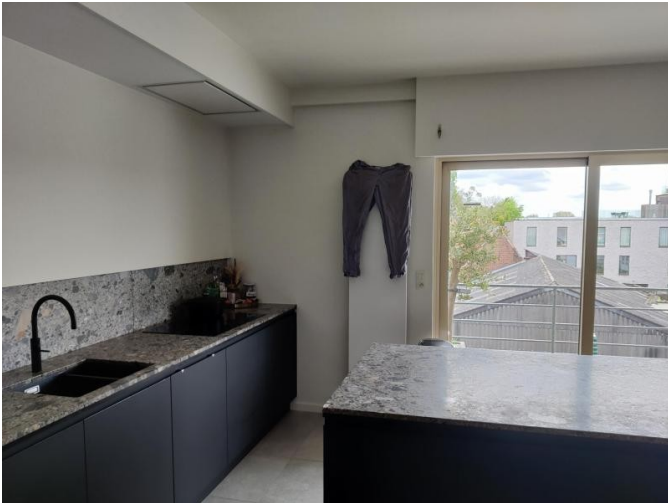
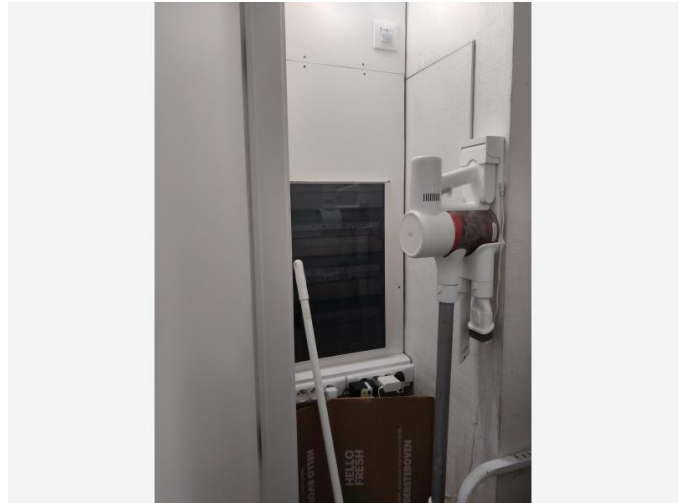
## Fiche 6: muurpleister woning

Geen asbest

| # | Type | Referentie | Resultaat |
|---|---|---|---|
| 6.1 | Mengmonster | AIV_25_214_MM01 | Geen asbest |

| Opmerking | <p>De oppervlakte is een geschatte hoeveelheid en kan afwijken van de werkelijkheid.</p> <p>Staalname inkom onder radiator, stooklokaal rechts van deur (1.2 m hoog), living onder raamtablet straatkant , badkamer boven bij gordijnbak.</p> |
