# Asbestinventarisatetest

Dorpsstraat 31, 3590 Diepenbeek

Attestnummer : 20231002-000397.001

Uitgegeven op : 17.10.2023

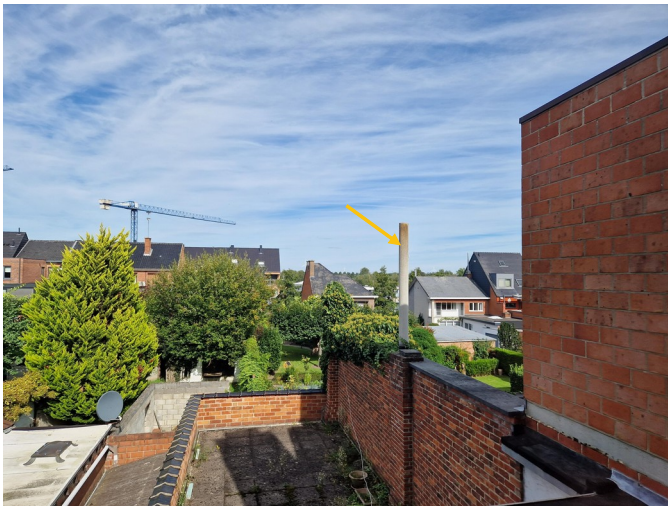
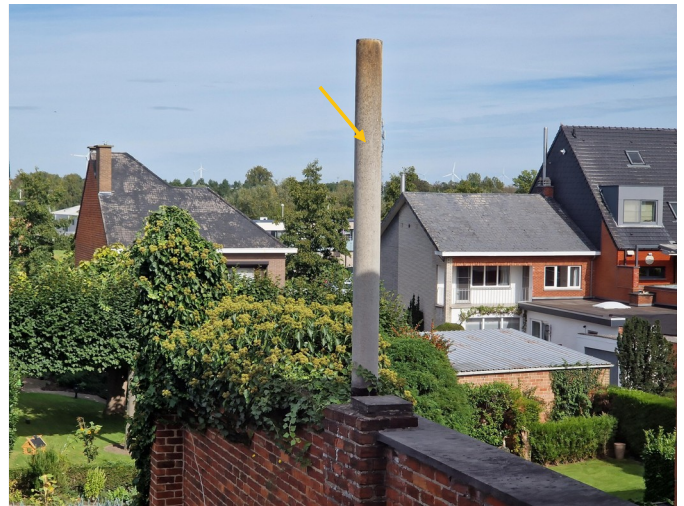
Het asbestmateriaal valt onder de mijlpaal van 2040.

| Eindbeoordeling materiaalarisico | Laag materiaalarisico en/of verlaagde kans op vezelvrijgave |

| Gebondenheid | Categorie 1: hechtgebonden in oorsprong |
| Asbestsoort (vezeltype) | Crocidoliet aanwezig |
| Asbestconcentratie | Laag (< 50%) |
| Afschermingsgraad van het gehele materiaal | Geheel of deels vrij aan de buitenlucht |
| Toestand van het materiaal | Licht beschadigd, licht verweerd. Intact materiaal type Pical – asbestboard of categorie III 'gebondenheid' |

| Beschrijving | Schouwbus/koker in vezelcement |
| Hoeveelheid (lengte - omtrek - dikte - aantal) | • 3,00 m - 60,00 cm - 2,00 cm - 1 stuk |

| Opmerking | <p>Analyse van de schouwbus/koker in vezelcement door middel van vaststelling en expertise.</p> <p>De hierboven vermelde hoeveelheid betreft een inschatting.</p> |

- Geen aanvullende maatregelen noodzakelijk.
- Geen bijkomend onderzoek noodzakelijk.

- Eenvoudige handelingen: mag via doe-het-zelf of door werknemer(s) met opleidingsattest eenvoudige handelingen  
Verwijdering kan door middel van eenvoudige handelingen.

Hierbij dient de schouwbuiskoker in zijn geheel gedemonteerd en verwijderd te worden en dit zonder deze verder te verwerken en/of te beschadigen.

De nodige persoonlijke beschermingsmiddelen dienen hierbij steeds gedragen te worden.

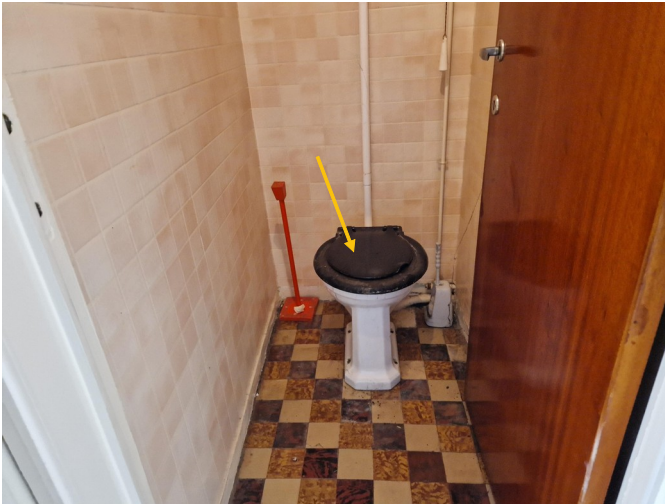
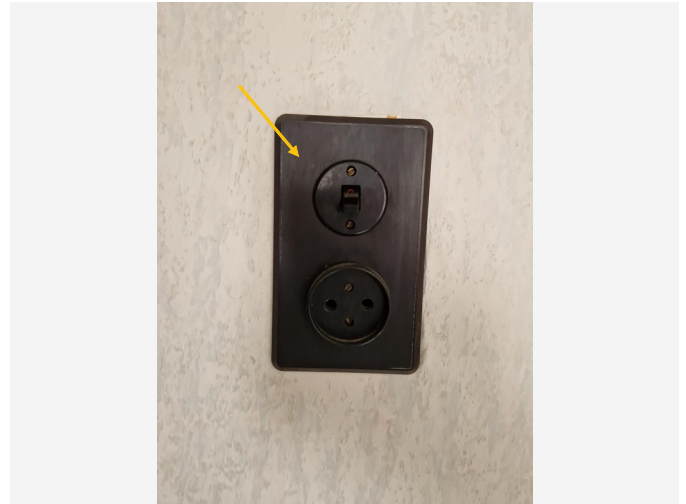
Het asbestmateriaal valt onder de mijlpaal van 2040.

| Eindbeoordeling materiaalrisico | Laag materiaalrisico en/of verlaagde kans op vezelvrijgave |

| Asbestsoort (vezeltype) | Crocidoliet aanwezig |
| Afschermingsgraad van het gehele materiaal | Geheel of deels (ook) vrij aan de binnenlucht |
| Toestand van het materiaal | Onbeschadigd, niet verweerd |

| Beschrijving | Bakeliet toepassingen |
| Hoeveelheid (oppervlakte - dikte - aantal) | • 0,01 m <sup>2</sup> - 2,00 cm - 21 stuks |

| Opmerking | <p>Analyse van de aanwezige bakeliet-toepassingen door middel van vaststelling en expertise.</p> <p>Er werden diverse lichtschakelaars/stopcontacten alsook een meterkast en een toiletbril van het type bakeliet aangetroffen.</p> <p>Deze dienen als asbesthoudend beschouwd te worden.</p> |

- Geen aanvullende maatregelen noodzakelijk.
- Geen bijkomend onderzoek noodzakelijk.

- Eenvoudige handelingen: mag via doe-het-zelf of door werknemer(s) met opleidingsattest eenvoudige handelingen  
Eventuele verwijdering van de bakeliet-elementen kan door middel van eenvoudige handelingen.

Hierbij dienen deze in zijn geheel losgeschroefd en verwijderd te worden en dit zonder deze verder te beschadigen en/of te verweren.

De nodige persoonlijke beschermingsmiddelen dienen hierbij steeds gedragen te worden.

Indien er lichtsakelaars/stopcontacten of meterkasten verwijderd worden dient er bijkomend ook rekening gehouden te worden dat dit op een veilige manier gebeurt betreffende elektriciteit. Raadpleeg een elektricien voor meer informatie indien nodig.

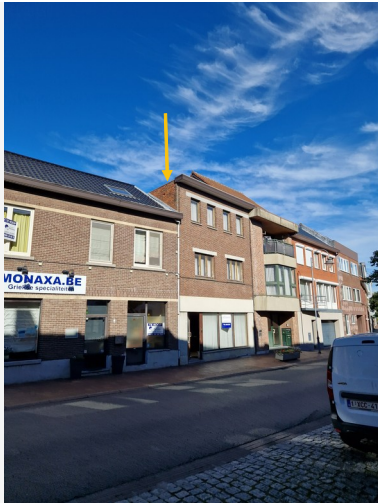
*Situeringsfoto*

**Reden:** Het te onderzoeken materiaal situeert zich hoger dan 3,50 m te rekenen vanaf een veilige ondergrond

**Uitleg van de asbestdeskundige:** Het plat of licht hellend dak bevindt zich op een hoogte van meer dan 3,50m vanaf de veilige ondergrond.

Bijgevolg valt dit buiten de scope van een niet-destructief onderzoek.

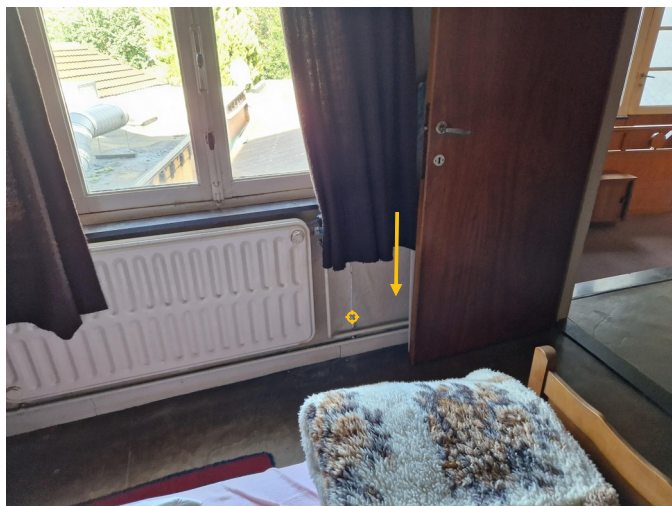
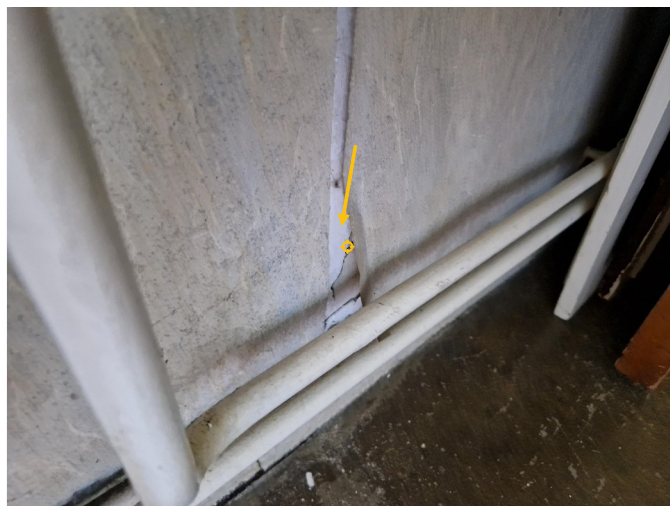
## Fiche 4: Pleisterwerk wanden (mengmonster)

Geen asbest

| # | Type | Referentie | Resultaat |
|---|---|---|---|
| 4.1 | Mengmonster | 1.0 | Geen asbest |

| <b>Opmerking</b> | <p>Analyse van het pleisterwerk aan de wanden op diverse locaties door middel van mengstaal.</p> <p>De hierboven vermelde hoeveelheid betreft een inschatting.</p> <p>Er werden geen asbestverdachte vezels in het staal aangetroffen.</p> |

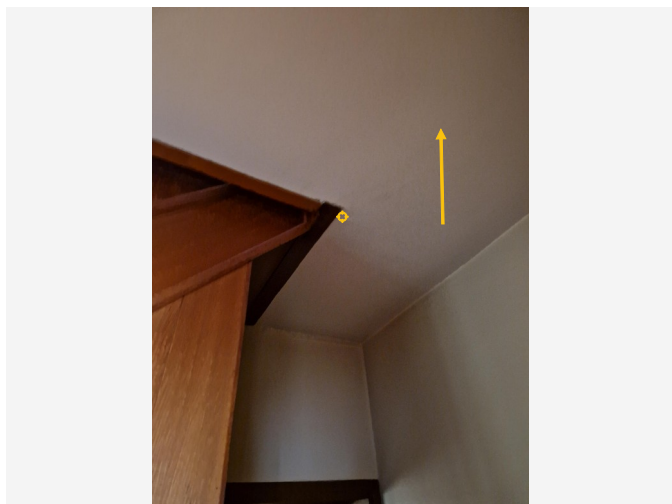
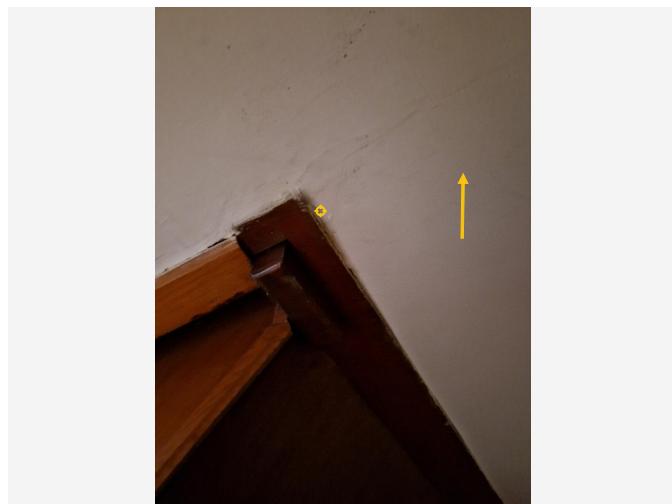
## Fiche 5: Pleisterwerk plafonds (mengmonster)

Geen asbest

| # | Type | Referentie | Resultaat |
|---|---|---|---|
| 5.1 | Mengmonster | 2.0 | Geen asbest |

| <b>Opmerking</b> | <p>Analyse van het pleisterwerk aan de plafonds op diverse locaties door middel van mengstaal.</p> <p>De hierboven vermelde hoeveelheid betreft een inschatting.</p> <p>Er werden geen asbestverdachte vezels in het staal aangetroffen.</p> |

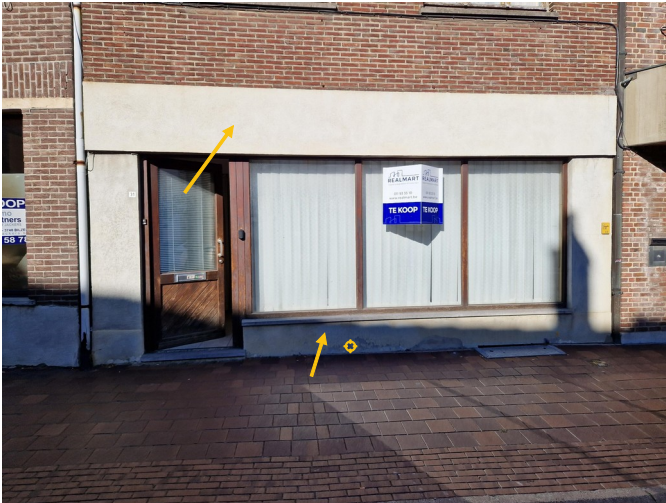
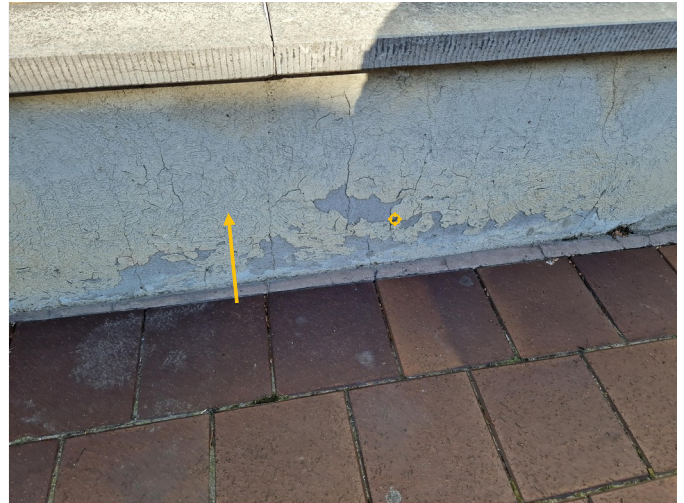
## Fiche 6: Crepi buitengevel

Geen asbest

| # | Type | Referentie | Resultaat |
|---|---|---|---|
| 6.1 | Puntmonster | 5.0 | Geen asbest |

| Opmerking | <p>Analyse van de crepi aan de buitengevel door middel van puntstaal.</p> <p>De hierboven vermelde hoeveelheid betreft een inschatting.</p> <p>Er werden geen asbestverdachte vezels in het staal aangetroffen.</p> |

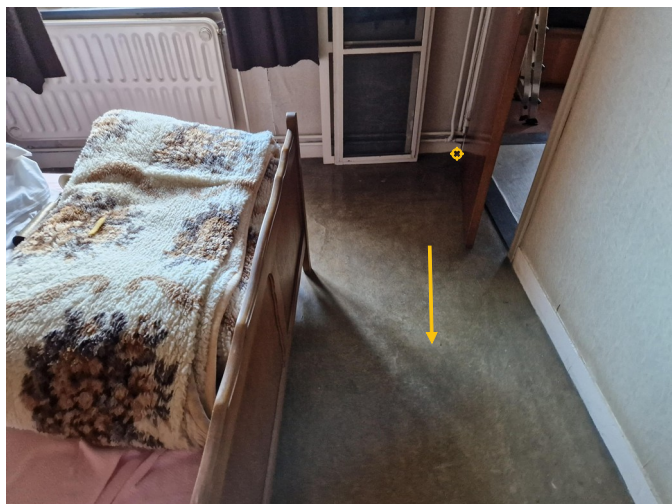
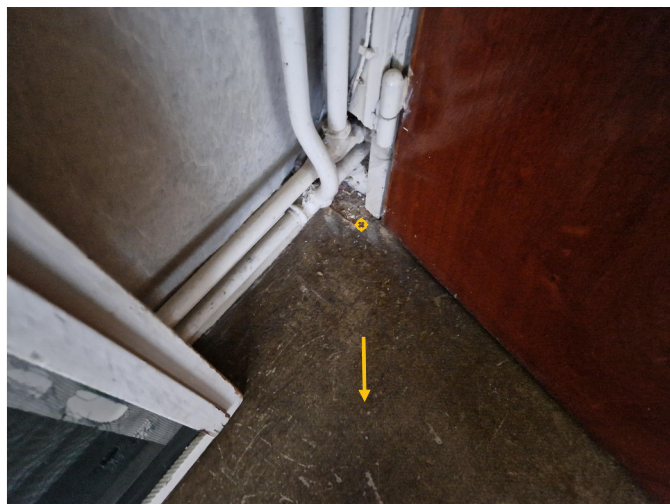
## Fiche 7: Soepele vloerbekleding eerste verdieping

Geen asbest

| # | Type | Referentie | Resultaat |
|---|---|---|---|
| 7.1 | Puntmonster | 3.0 | Geen asbest |

| Opmerking | <p>Analyse van de soepele vloerbekleding op de eerste verdieping (2 slaapkamers) door middel van puntstaal.</p> <p>De hierboven vermelde hoeveelheid betreft een inschatting.</p> <p>Er werden geen asbestverdachte vezels in het staal aangetroffen.</p> |

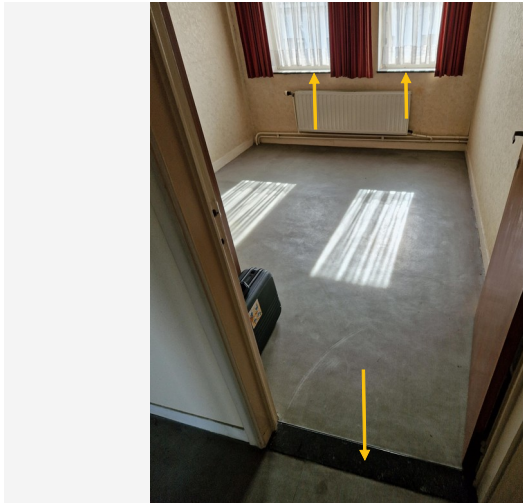
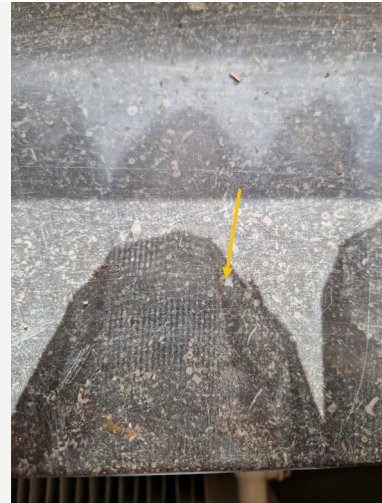
Geen asbest

| Opmerking | <p>Analyse van de vensterbanken, deurdorpels en tabletten door middel van vaststelling en expertise.</p> <p>Er werden geen asbestverdachte vensterbanken en/of deurdorpels aangetroffen.</p> |

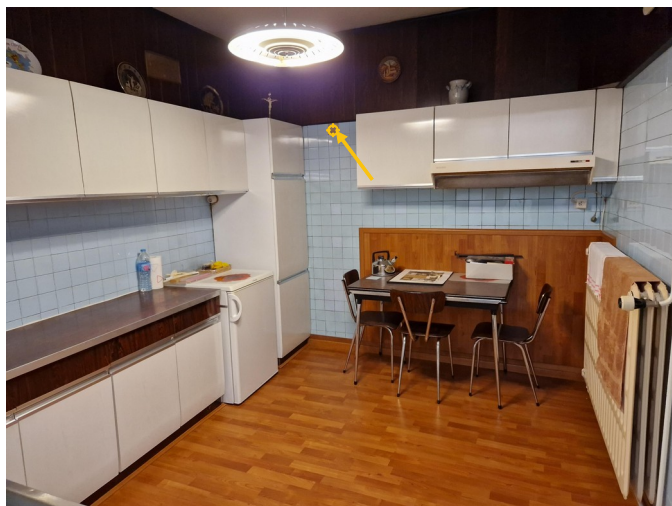
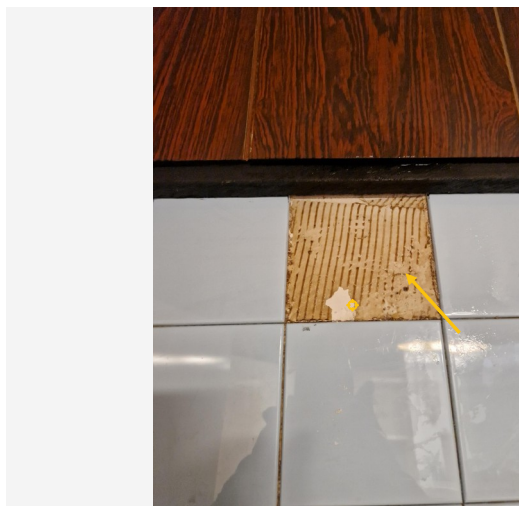
## Fiche 9: Tegellijm achter faiencetegels

Geen asbest

| # | Type | Referentie | Resultaat |
|---|---|---|---|
| 9.1 | Puntmonster | 4.0 | Geen asbest |

| Opmerking | <p>Analyse van de lijmlaag achter de lichtblauwe faiencetegels in de keuken door middel van puntstaal.</p> <p>Analyse van de lijmlaag binnen het kader van een niet-destructief onderzoek is in dit geval mogelijk door een reeds ontbrekende faiencetegel.</p> <p>Er werden geen asbestvezels in het staal aangetroffen.</p> <p>De hierboven vermelde hoeveelheid betreft een inschatting.</p> |

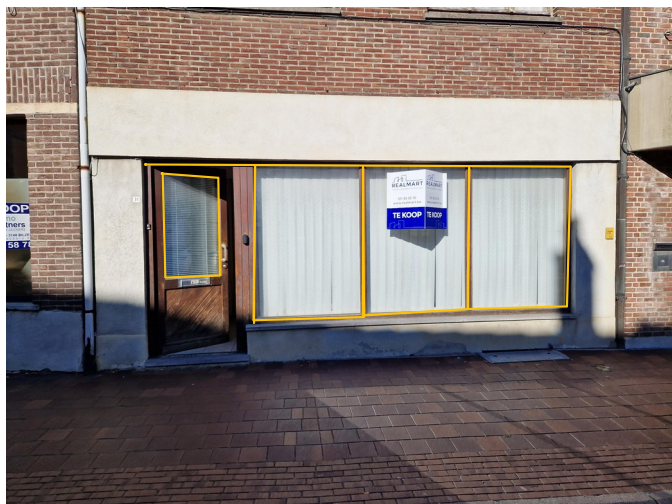
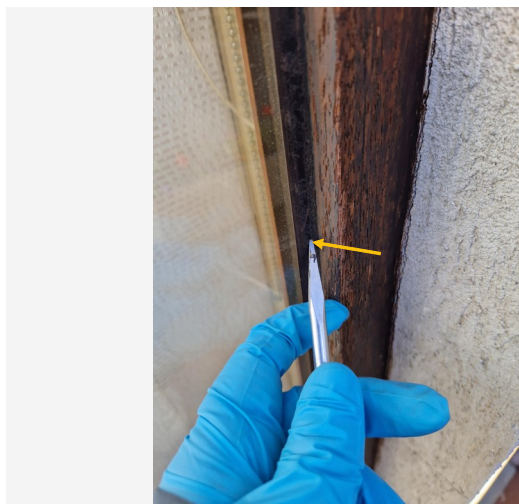
Geen asbest

| <b>Opmerking</b> | Analyse van de soepele kit tussen het buitenschrijnwerk en de beglazing door middel van vaststelling en expertise.<br><br>Er werd geen asbestverdachte mastiek/kit aangetroffen. |

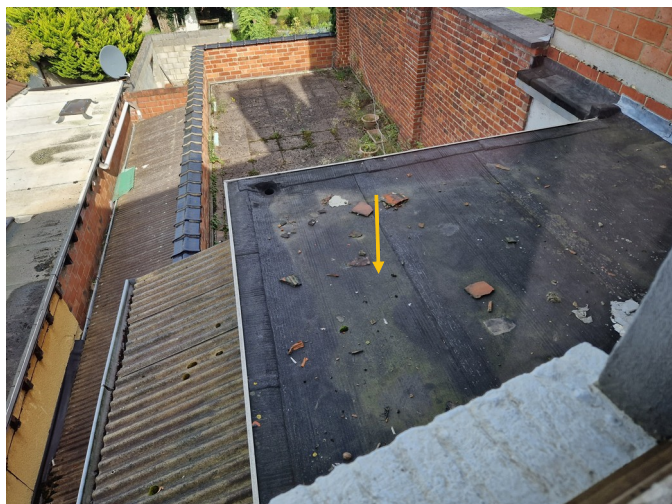
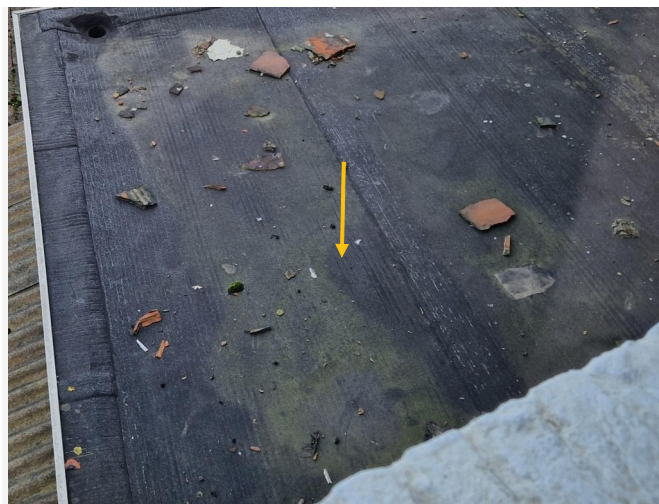
## Fiche 11: Roofing plat dak

Geen asbest

| <b>Opmerking</b> | <p>Analyse van het plat dak boven de overloop van de eerste verdieping.</p> <p>Deze dakbedekking is uitgevoerd in roofing met glasvezel.</p> <p>Bijgevolg is deze niet asbestverdacht.</p> <p>Onderzoek van eventuele onderliggende (roofing)lagen valt buiten de scope van een niet-destructief onderzoek.</p> |
