# Asbestinventarisatattest

Brusselsesteenweg 118, 3090 Overijse

Attestnummer : 20250327-000453.000

Uitgegeven op : 27.03.2025

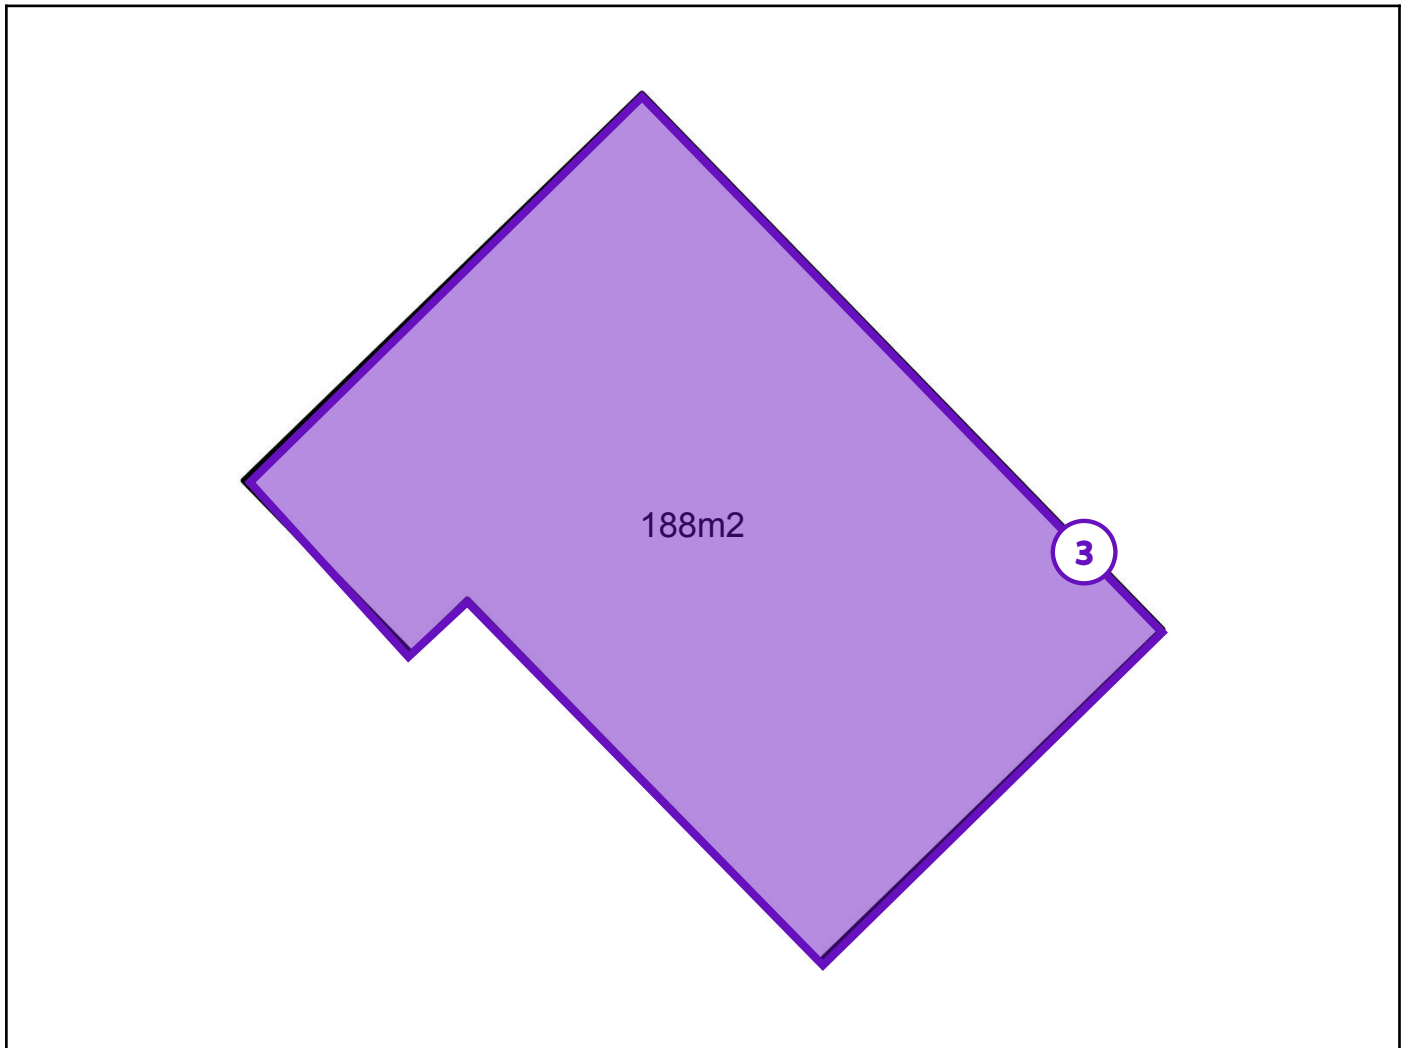
## Plan 1.1: Hoofdgebouw plan

| Beschrijving | Type | Actie |
|---|---|---|
| 3. Onderdak niet waarneembaar | Beperking | - |

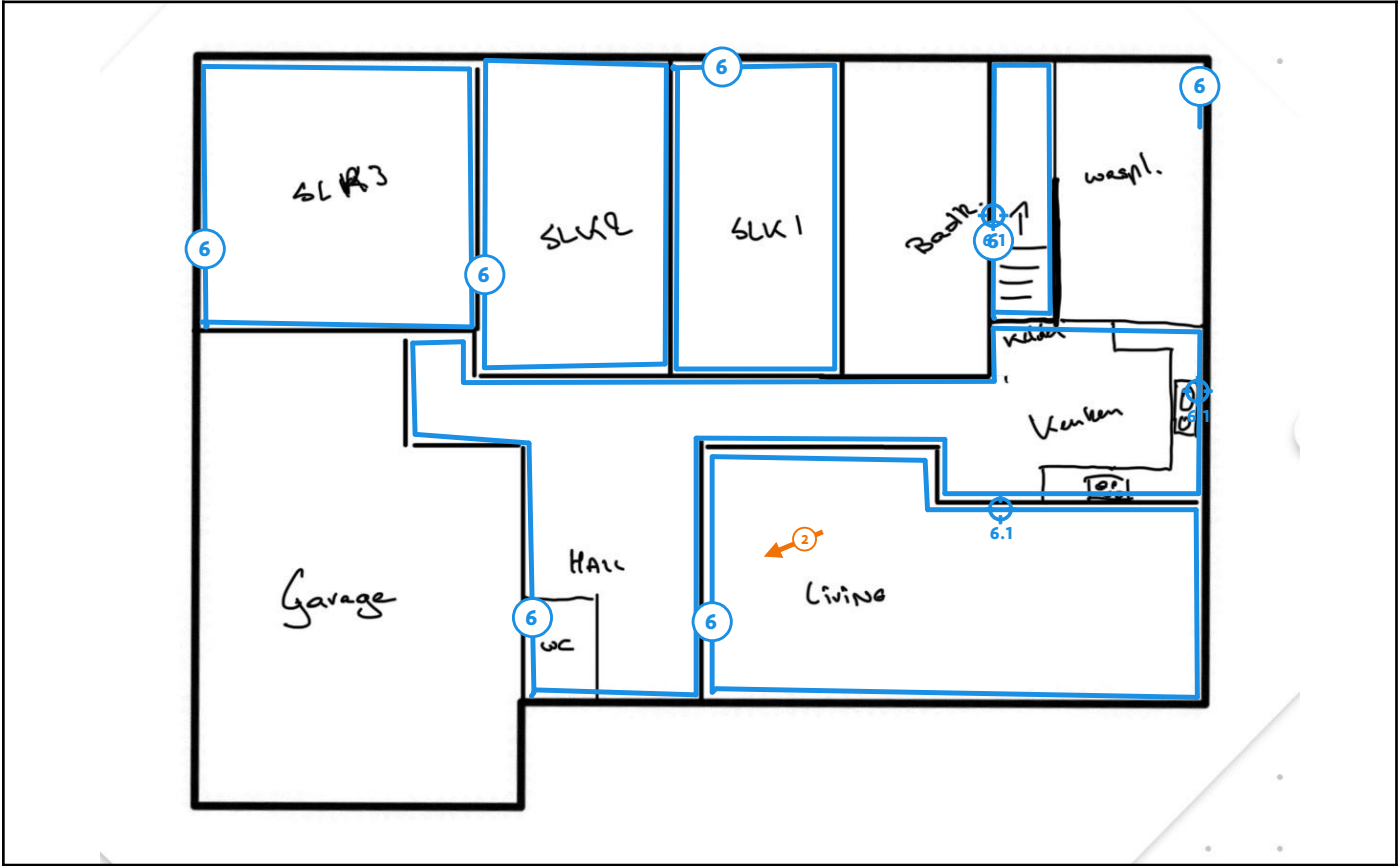
# Plan 1.3: GLV Overijse

| Beschrijving | Type | Actie |
|---|---|---|
| 2. afdichtingskoord kachel | Asbestmateriaal | Verwijderen |
| 6. pleisterwerk muren | Geen asbest | - |
| 6.1 Code: st01 | Mengmonster | - |

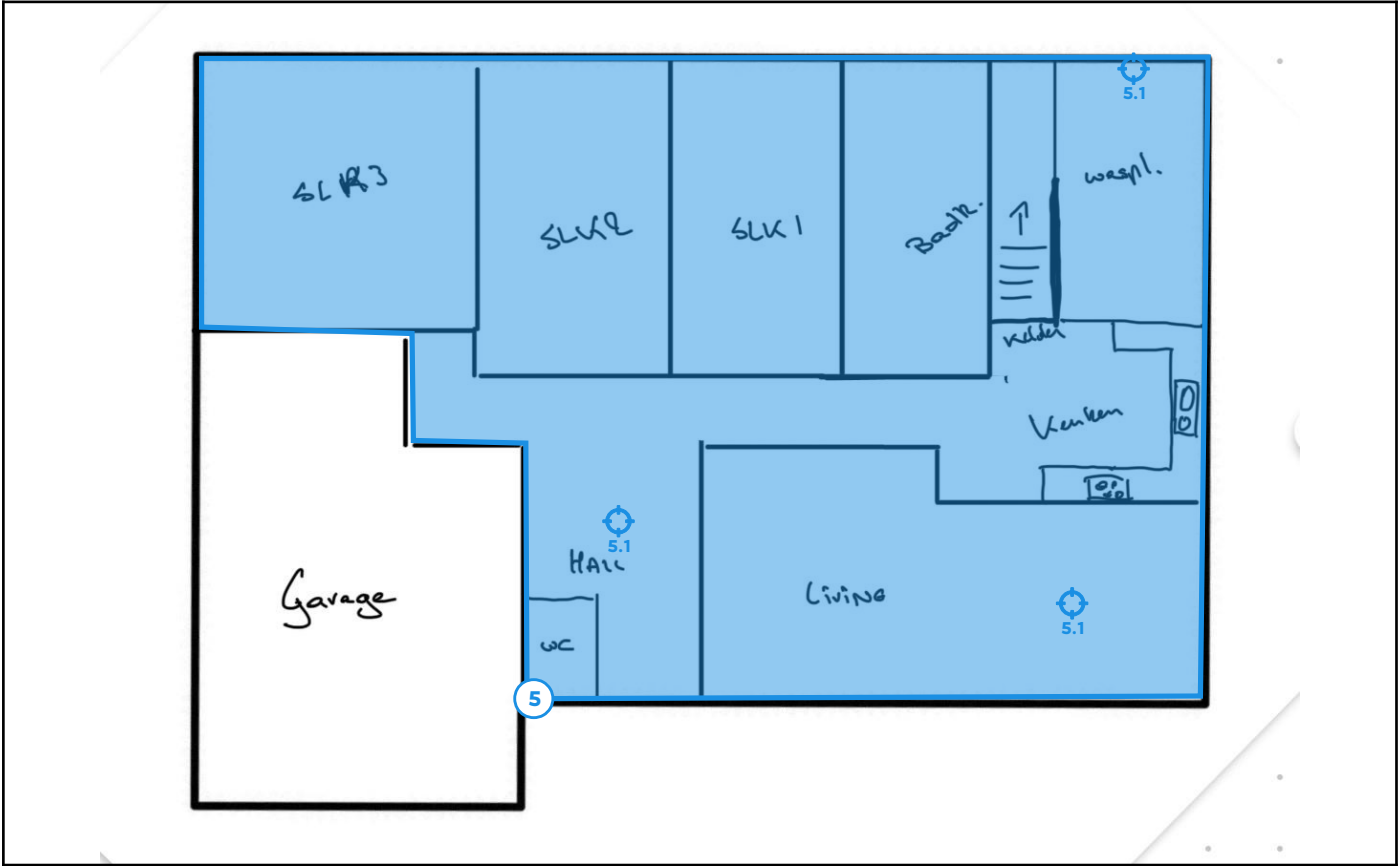
# Plan 1.4: GLV Overijse

| Beschrijving | Type | Actie |
|---|---|---|
| 5. pleisterwerk plafonds | Geen asbest | - |
| 5.1 Code: st02 | Mengmonster | - |

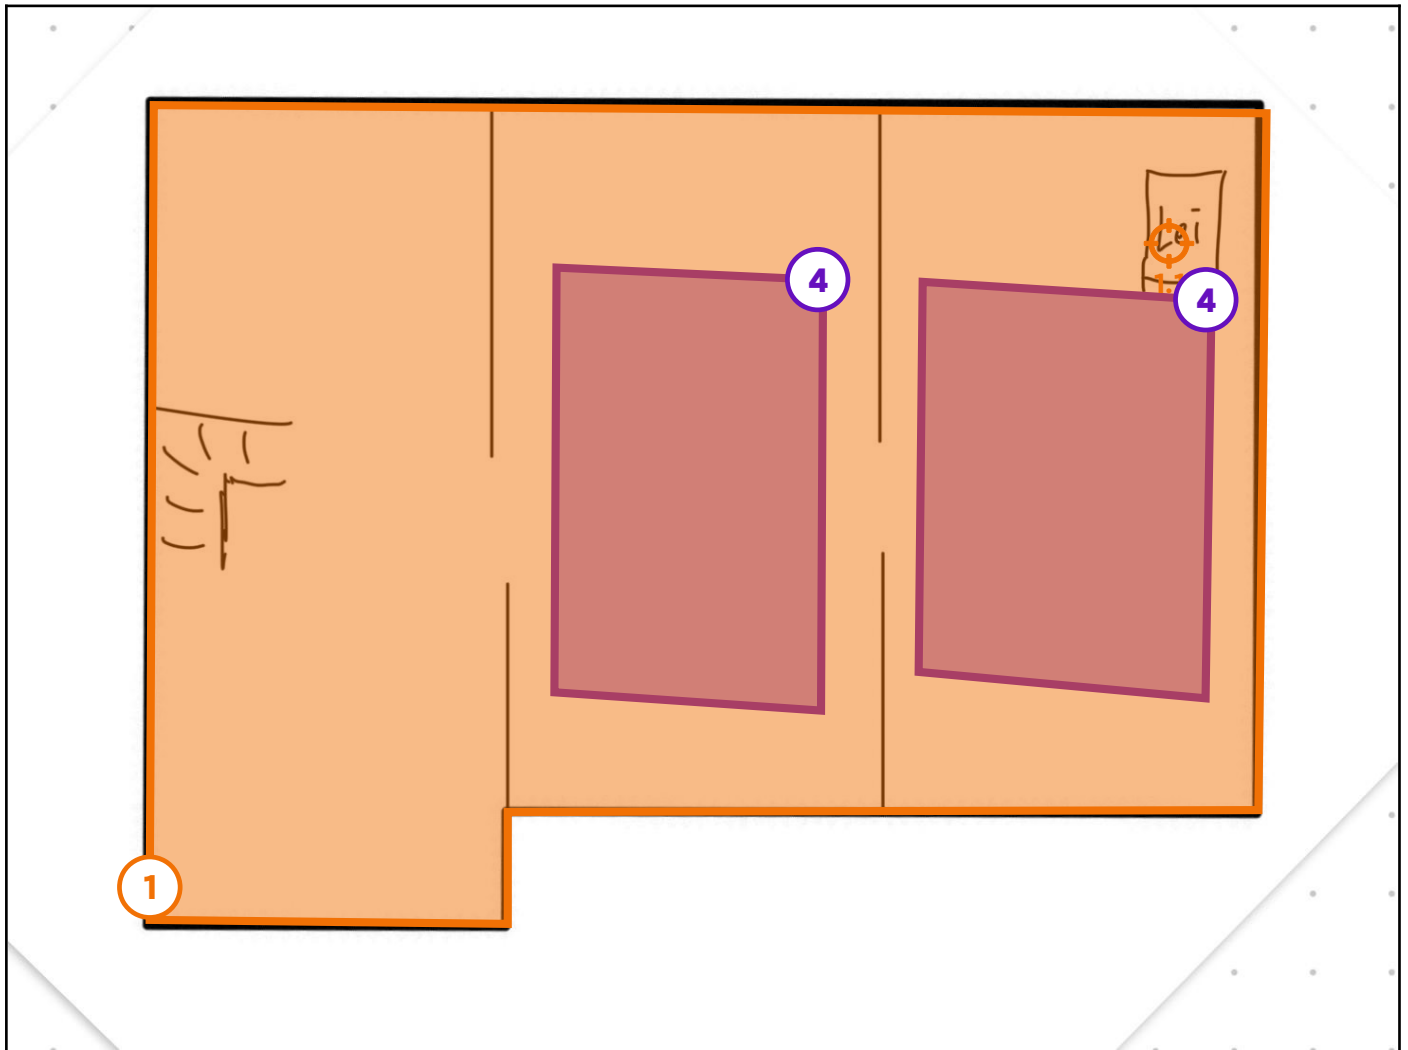
## Plan 1.5: Zolder Overijse

| Beschrijving | Type | Actie |
|---|---|---|
| 1. dakleien | Asbestmateriaal | Verwijderen |
| 1.1 Code: st045 | Puntmonster | - |
| 4. Vloerzeil ( niet asbestverdacht) | Advies | - |

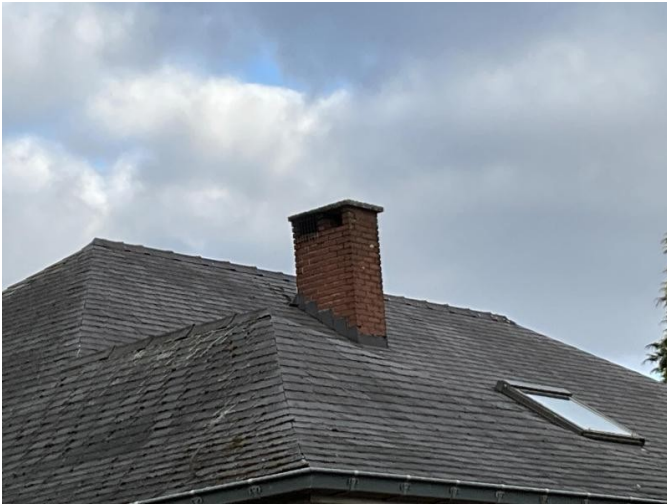
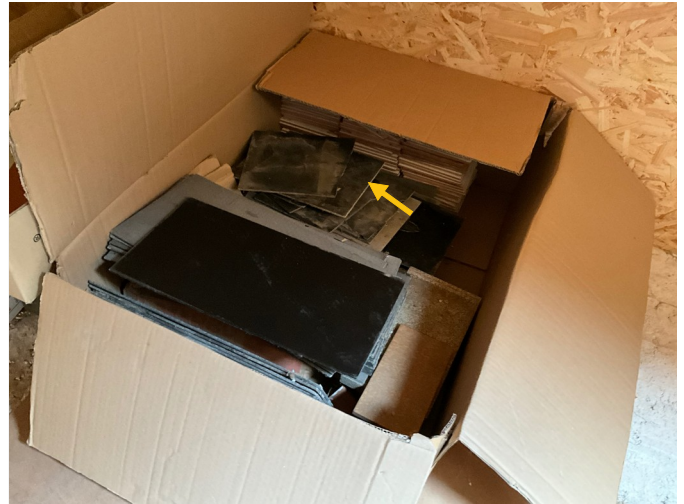
Overzichtsfoto

Detailfoto

Het asbestmateriaal valt onder de mijlpaal van 2034.

Verwijderen

| Eindbeoordeling materiaalarisico | Verhoogd materiaalarisico en/of verhoogde kans op vezelvrijgave |

| Gebondenheid | Categorie 1: hechtgebonden in oorsprong |
| Asbestsoort (vezeltype) | Alleen chrysotiel |
| Asbestconcentratie | Laag (< 50%) |
| Afschermingsgraad van het gehele materiaal | Geheel of deels vrij aan de buitenlucht |
| Toestand van het materiaal | Matig beschadigd, matig verweerd |

| # | Type | Referentie | Resultaat |
|---|---|---|---|
| 1.1 | Puntmonster | st045 | Chrysotiel |

| Beschrijving | dakleien |
| Asbestmateriaal | Dak- en gevelbekleding - Lei, shingle |
| Hoeveelheid (oppervlakte - aantal) | • 190,00 m <sup>2</sup> - 1 stuk |
| Opmerking | En nog bijkomend een doos met resten op de zolder |

- Zorg voor een veilig beheer en verwijder dit asbestmateriaal wanneer het bij werken eenvoudig bereikbaar wordt. Controleer de toestand jaarlijks op wijzigingen.

- Eenvoudige handelingen: enkel door erkend asbestverwijderaar  
Door de grote hoeveelheid dient dit verwijderd te worden door een erkend asbestverwijderaar.

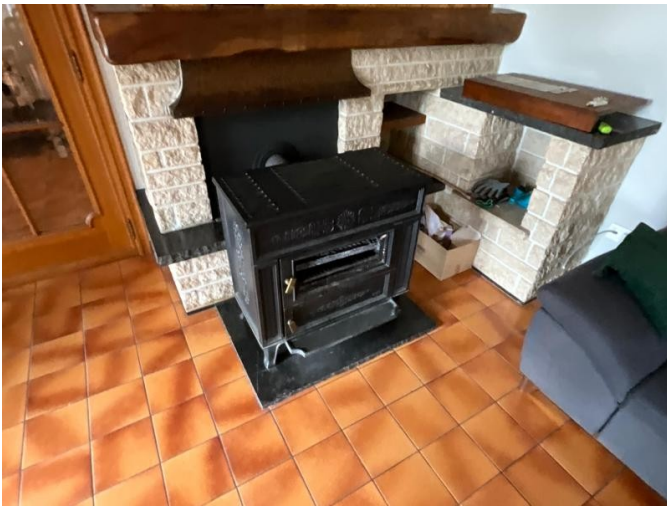
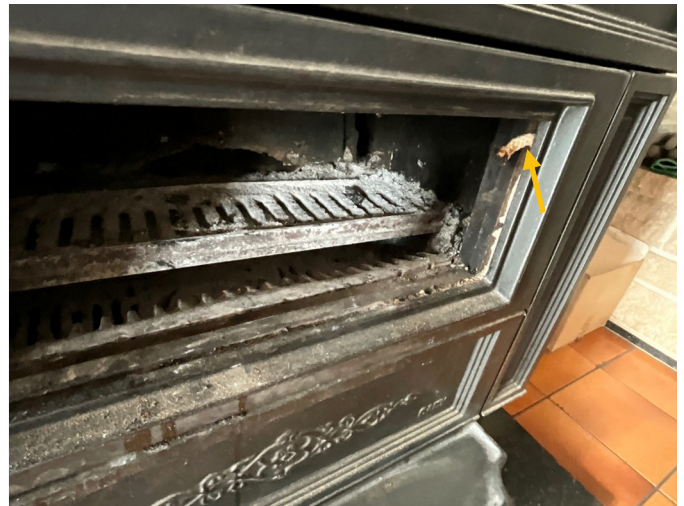
Overzichtsfoto

Detailfoto

Het asbestmateriaal valt onder de mijlpaal van 2034.

Verwijderen

| Eindbeoordeling materiaalrisico | Verhoogd materiaalrisico en/of verhoogde kans op vezelvrijgave |

| Gebondenheid | Categorie 3: niet-hechtgebonden met weinig of geen matrix |
| Asbestsoort (vezeltype) | Alleen chrysotiel |
| Asbestconcentratie | Hoog ( $\geq 50\%$ ) |
| Afschermingsgraad van het gehele materiaal | Geheel of deels (ook) vrij aan de binnenlucht |
| Toestand van het materiaal | Licht beschadigd, licht verweerd. Intact calciumsilicaatmateriaal of categorie III 'gebondenheid' |

| Beschrijving | afdichtingskoord kachel |
| Asbestmateriaal | Koord, lint, band, strip |
| Hoeveelheid (lengte - omtrek - aantal) | • 1,00 m - 1,00 cm - 1 stuk |

- Zorg voor een veilig beheer en verwijder dit asbestmateriaal wanneer het bij werken eenvoudig bereikbaar wordt. Controleer de toestand jaarlijks op wijzigingen.

- Eenvoudige handelingen: enkel door erkend asbestverwijderaar  
Deze toepassing kan eventueel zelf verwijderd worden mits inachtneming van de geldende veiligheids- en verwijderingsregels

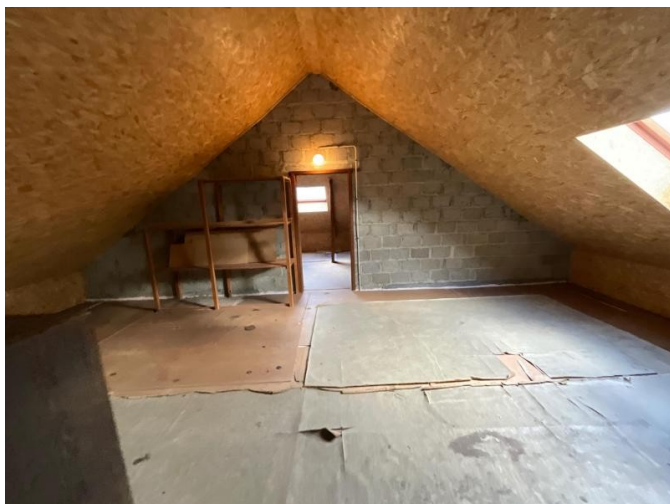
Situeringsfoto

**Reden:** Het te onderzoeken materiaal situeert zich hoger dan 3,50 m te rekenen vanaf een veilige ondergrond

**Uitleg van de asbestdeskundige:** Het onderdak is niet waarneembaar vanwege de hoogte, die meer dan 3,5 meter bedraagt. Door de afwerkingsgraad aan de binnenzijde van de bovenste verdieping is het onderdak niet zichtbaar of inspecteerbaar. We hebben geprobeerd een dakpan op te tillen om het onderdak te inspecteren, maar dit is niet gelukt. Alleen destructief onderzoek kan bepalen of het onderdak al dan niet asbesthoudend is (type menuiserite).

| (Asbest)materiaal | Plaat, paneel, tablet - Type Menuiserite |
| Karakterisatie | Asbest (verdacht) |

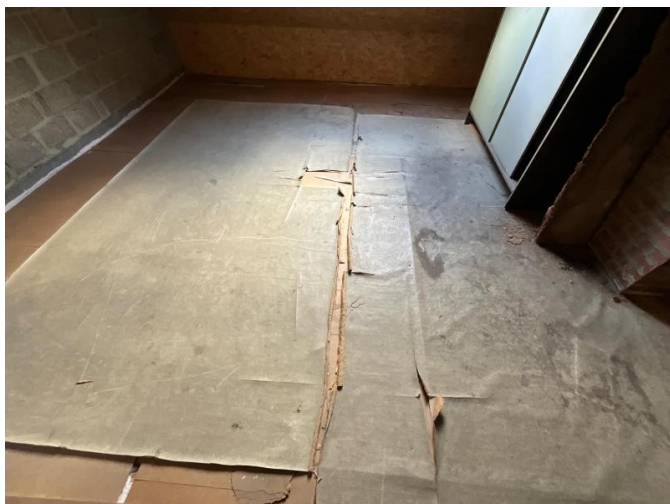
Vrije foto

Tijdens de inspectie van het vloerzeil heb ik, op basis van mijn ervaring, kunnen vaststellen dat het vloerzeil niet asbesthoudend of asbestverdacht is.

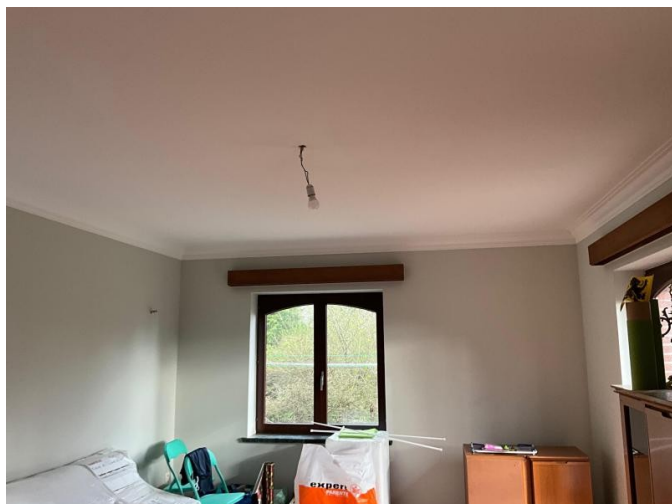
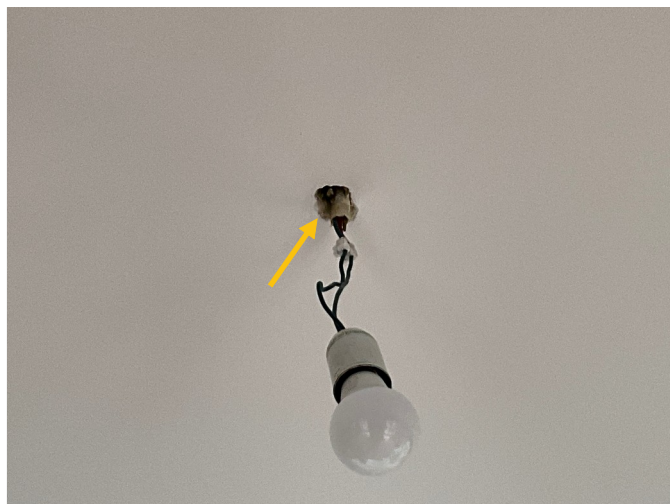
## Fiche 5: pleisterwerk plafonds

Geen asbest

| # | Type | Referentie | Resultaat |
|---|---|---|---|
| 5.1 | Mengmonster | st02 | Geen asbest |

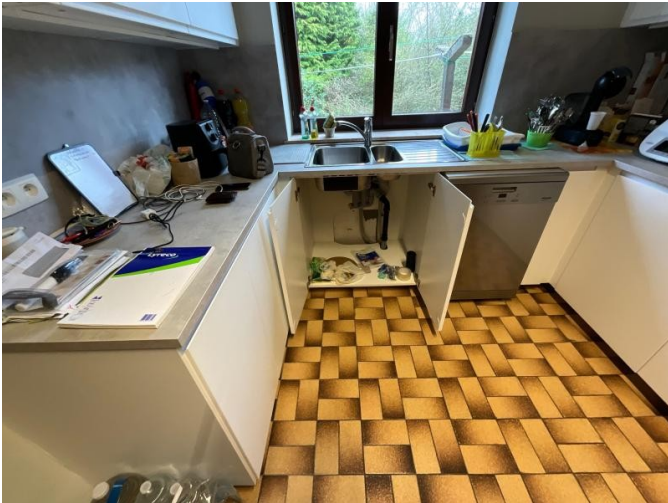
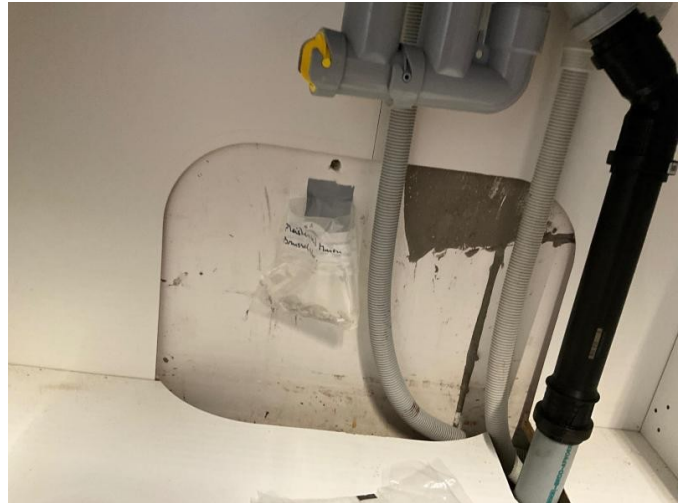
## Fiche 6: pleisterwerk muren

Geen asbest

| # | Type | Referentie | Resultaat |
|---|---|---|---|
| 6.1 | Mengmonster | st01 | Geen asbest |
