# Asbestinventarisatetest

Buizemontstraat 8, 9500 Geraardsbergen

Attestnummer : 20250403-000386.000

**Asbestveilig** (maar niet asbestvrij)

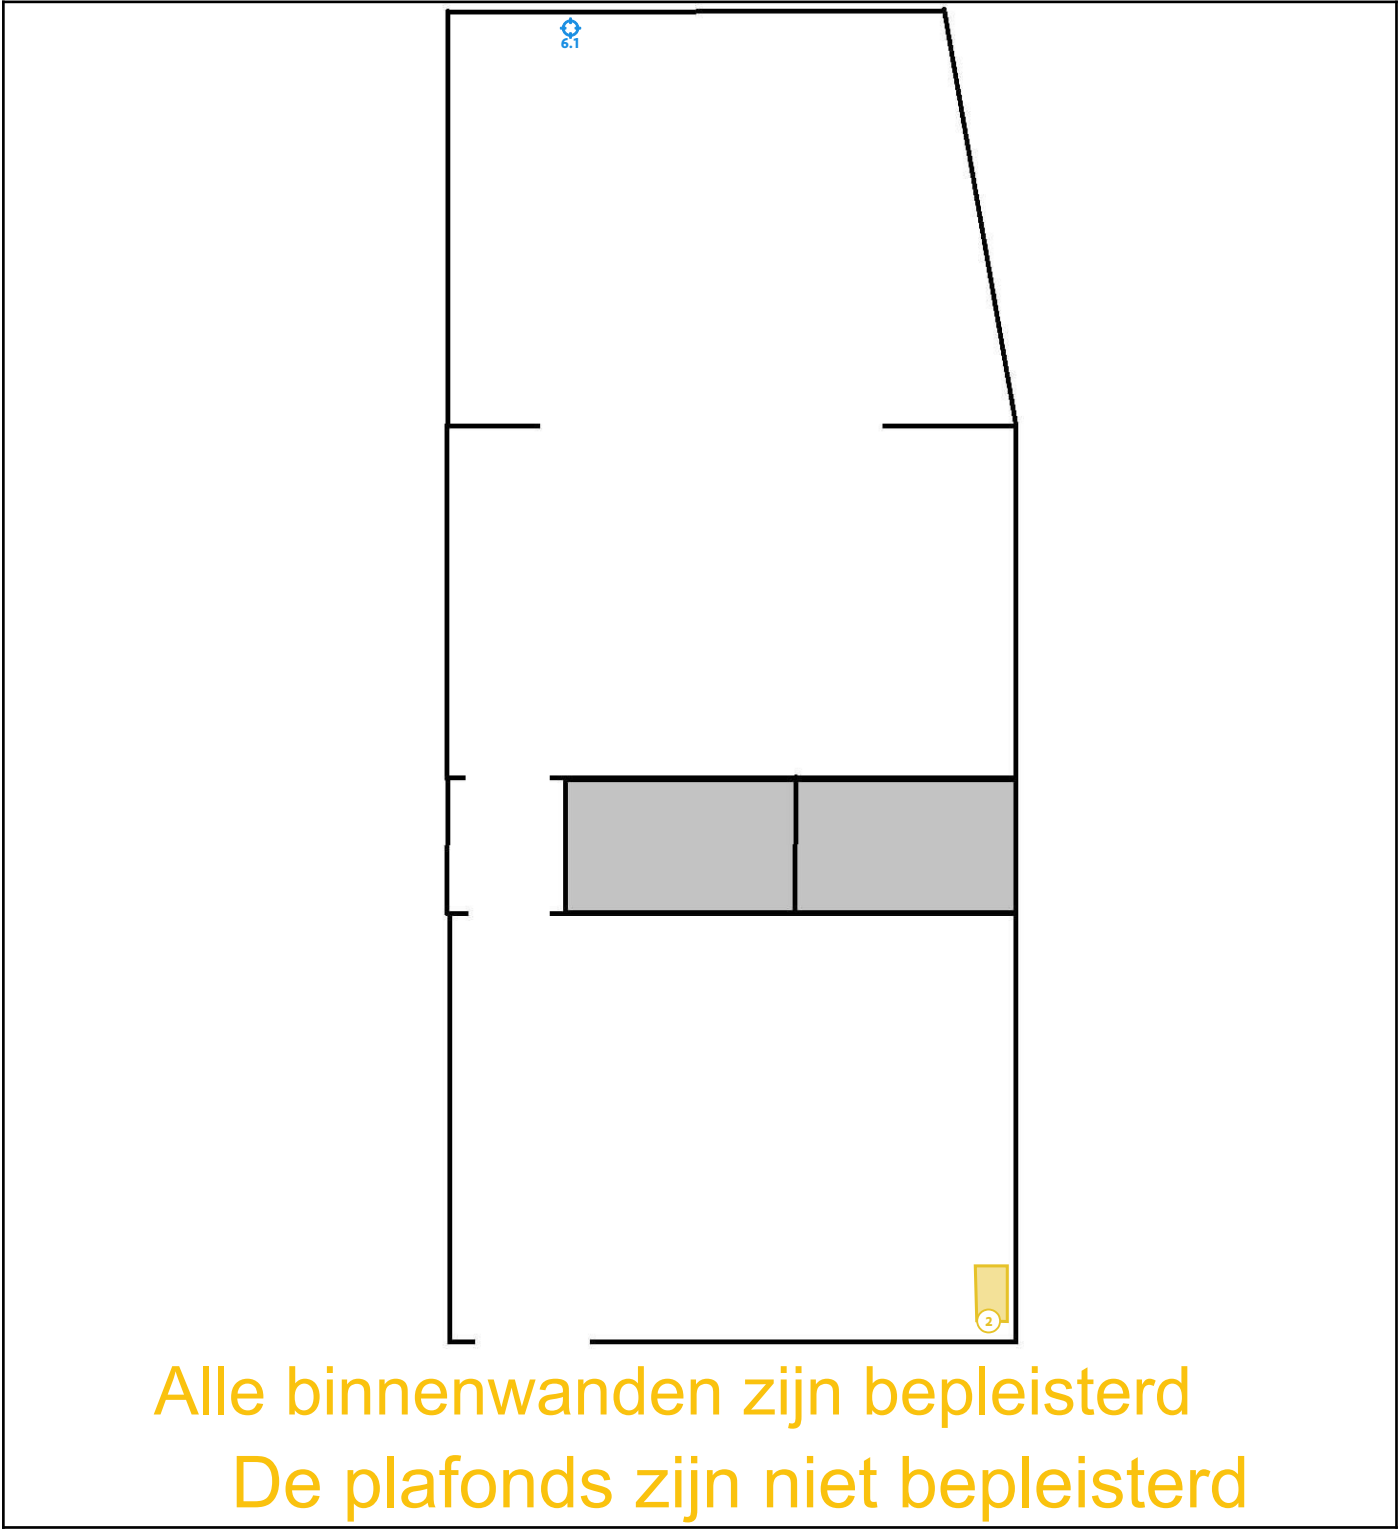
# Plan 1.2: Gelijkvloers

| Beschrijving | Type | Actie |
|---|---|---|
| 2. Elektrisch materiaal | Asbestmateriaal | Zorgvuldig beheren |

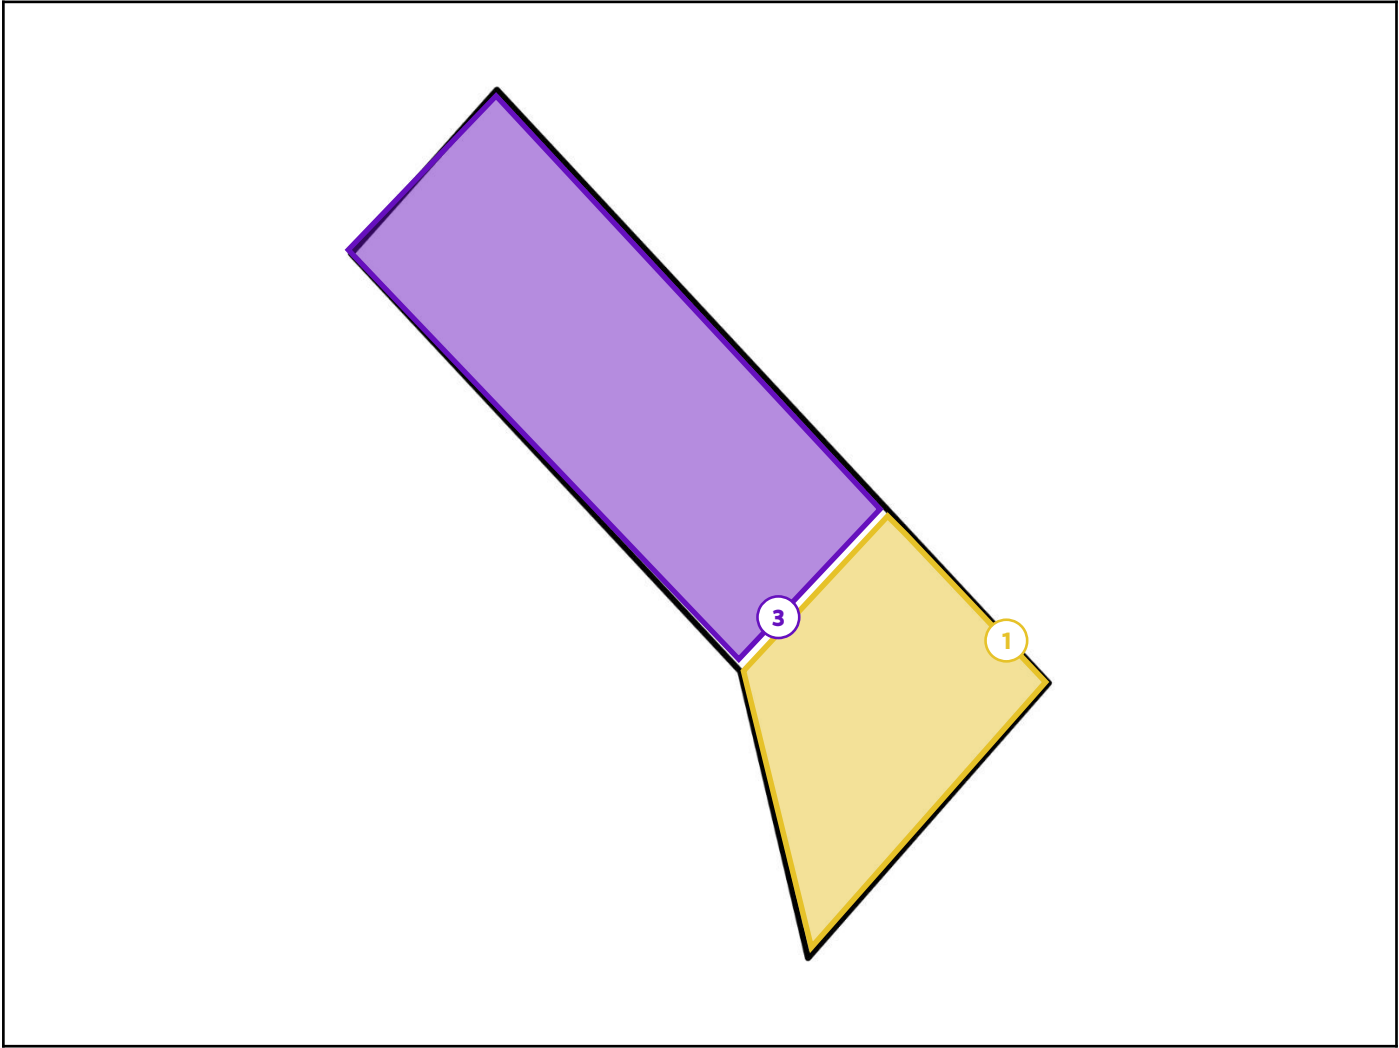
# Plan 1.6: Bovenaanzicht

| Beschrijving | Type | Actie |
|---|---|---|
| 1. Roofing dak keuken | Asbestmateriaal | Zorgvuldig beheren |
| 3. Schuin dak woning | Beperking | - |

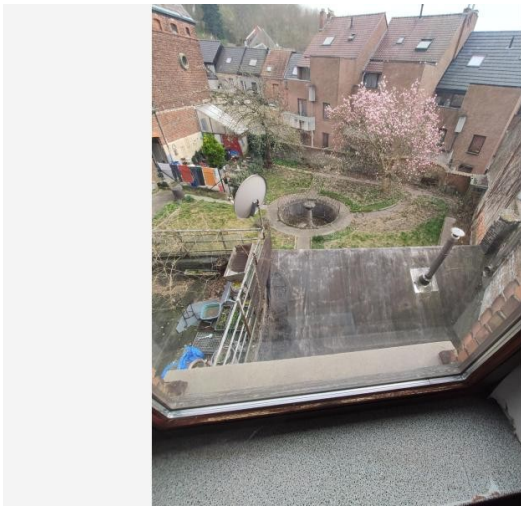
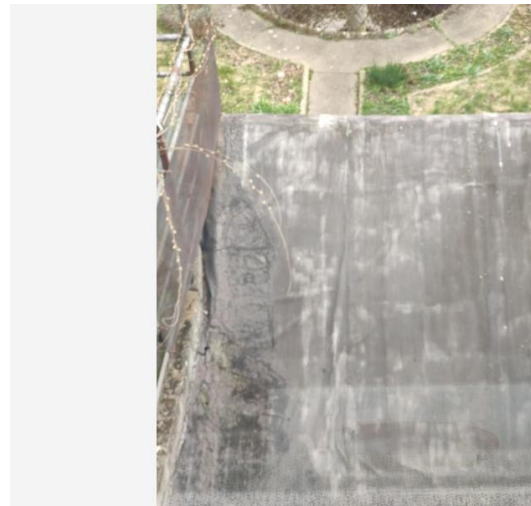
Het asbestmateriaal valt onder de mijlpaal van 2040.

| Eindbeoordeling materiaalarisico | Laag materiaalarisico en/of verlaagde kans op vezelvrijgave |

| Gebondenheid | Categorie 1: hechtgebonden in oorsprong |
| Asbestsoort (vezeltype) | Alleen chrysotiel |
| Asbestconcentratie | Laag (< 50%) |
| Afschermingsgraad van het gehele materiaal | Geheel of deels vrij aan de buitenlucht |
| Toestand van het materiaal | Licht beschadigd, licht verweerd. Intact calciumsilicaatmateriaal of categorie III 'gebondenheid' |

| Beschrijving | Roofing dak keuken |
| Opmerking | Het betreft de roofingbekleding op het dak van de keuken. De hoeveelheid is geschat. Het is aangeraden om bij eventuele werken/renovaties de roofingbekleding, alsook eventuele onderlagen, te laten bemonsteren alvorens aan te tasten. |

- Zorg voor een veilig beheer. Vermijd het beschadigen van het asbestmateriaal. Controleer de toestand jaarlijks op wijzigingen.
- Voer bijkomende staalname(s) uit.

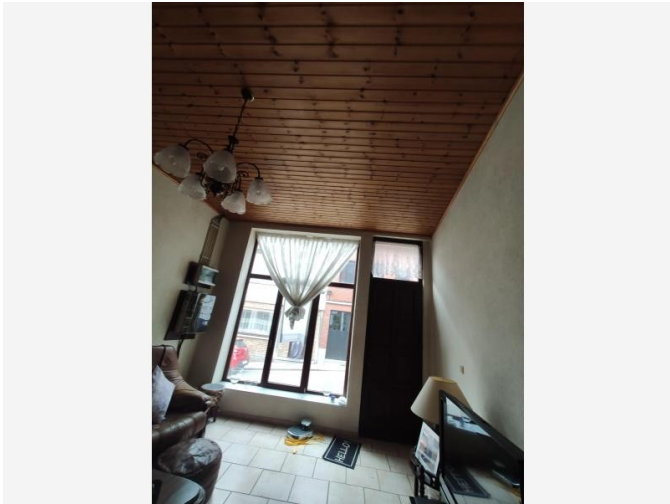
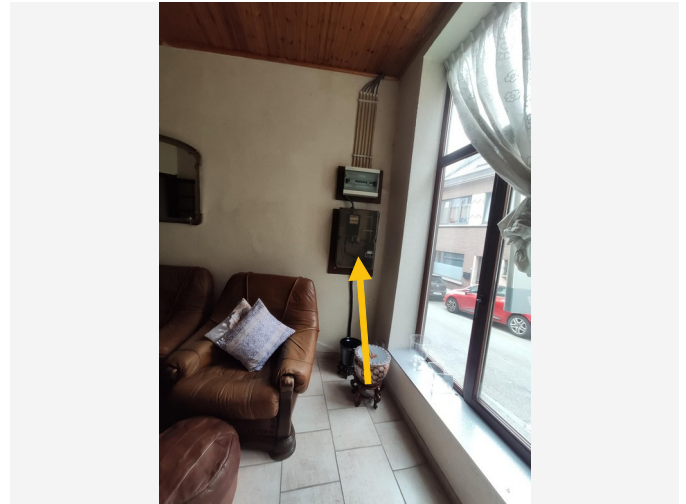
Het asbestmateriaal valt onder de mijlpaal van 2040.

| Eindbeoordeling materiaalisico | Zeer laag materiaalisico en/of zeer lage kans op vezelvrijgave |

| Asbestsoort (vezeltype) | Crocidoliet aanwezig |
| Toestand van het materiaal | Onbeschadigd, niet verweerd |

| Beschrijving | Elektrisch materiaal |
| Opmerking | Het betreft de elektriciteitsmeter en een bakje in de inkom op het gelijkvloers. De hoeveelheid is geschat. |

- Zorg voor een veilig beheer. Vermijd het beschadigen van het asbestmateriaal. Controleer de toestand jaarlijks op wijzigingen.

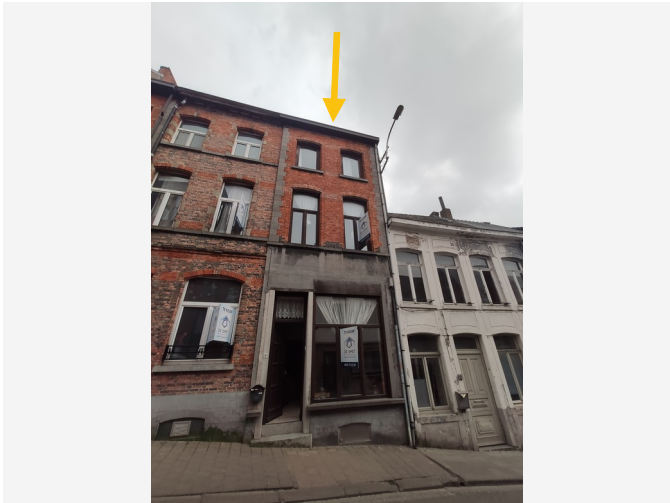
**Reden:** Het te onderzoeken materiaal situeert zich hoger dan 3,50 m te rekenen vanaf een veilige ondergrond

**Uitleg van de asbestdeskundige:** Het is niet mogelijk om het dak te controleren op eventuele aanwezigheid van asbestverdachte materialen, daar het zich hoger dan 3,50 meter vanaf een veilige ondergrond situeert en vanaf de straat niet zichtbaar is.

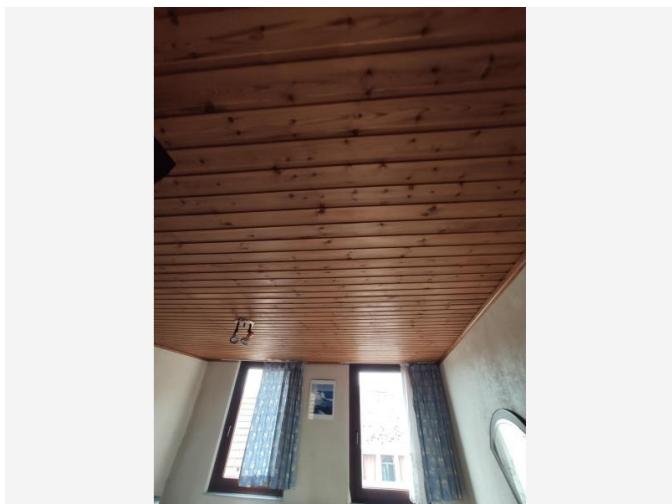
De zichtbare plafonds zijn niet bepleisterd en niet-asbestverdacht.

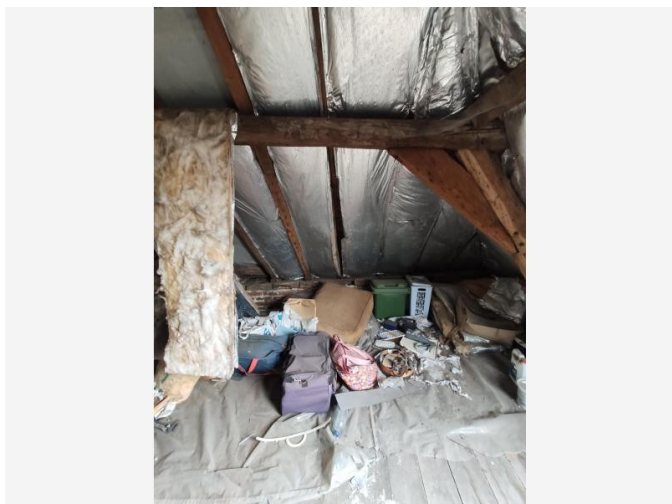
Er werd geen asbestverdachte onderdakbekleding aangetroffen.

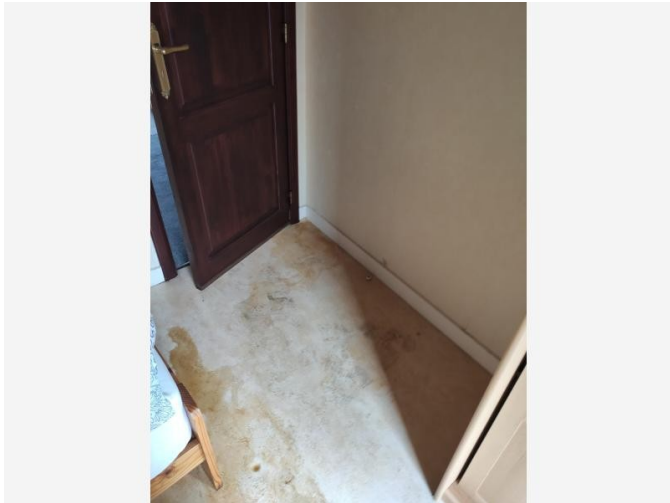
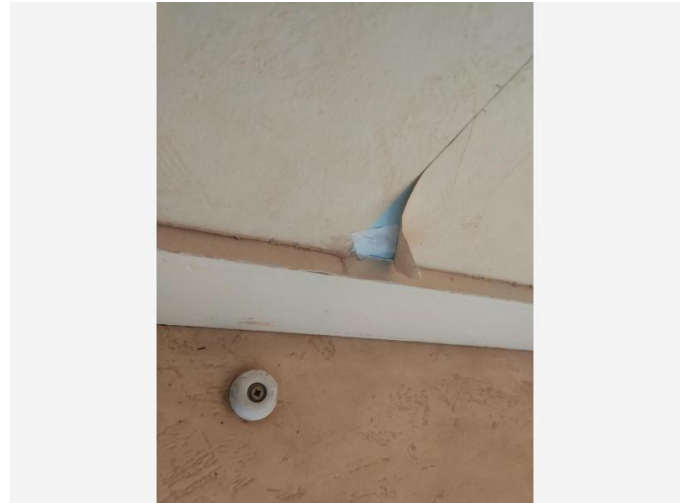
## Fiche 6: Pleisterwerk muren

Geen asbest

| # | Type | Referentie | Resultaat |
|---|---|---|---|
| 6.1 | Mengmonster | 4138 | Geen asbest |

| Opmerking | Door afwezigheid van een stookruimte, werden alleen puntmonsters van het pleisterwerk aan de binnenwanden van een natte ruimte (keuken), trappenhuis en individuele ruimte (slaapkamer) opgenomen in het mengmonster. De hoeveelheid is geschat. |
