# Asbestinventarisatetest

Kerkstraat 101, 9120 Beveren

Attestnummer : 20241219-000280.002

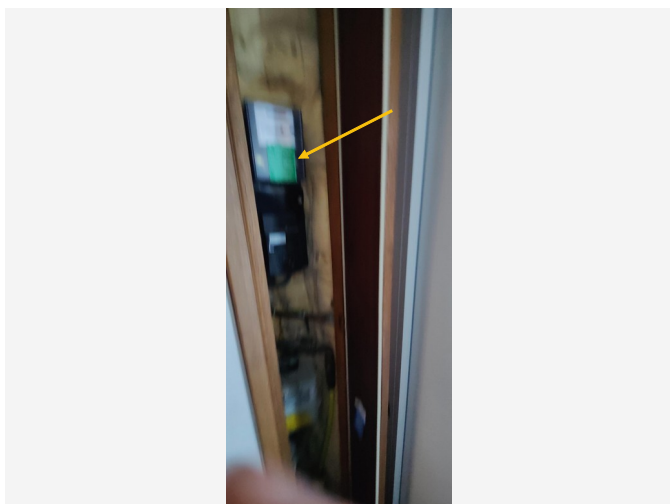
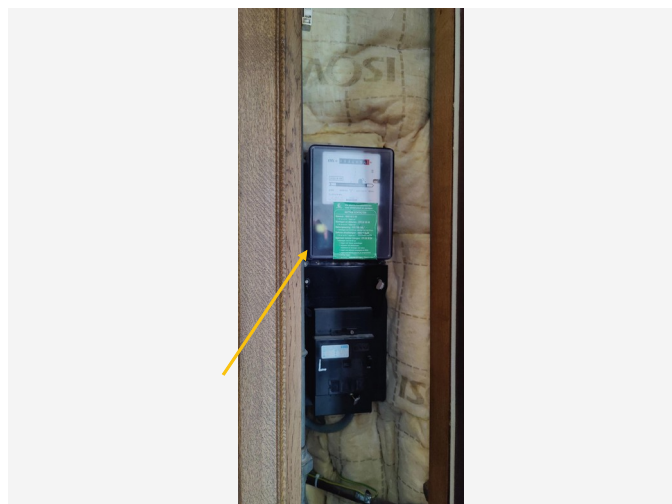
Het asbestmateriaal valt onder de mijlpaal van 2040.

| Eindbeoordeling materiaalrisico | Laag materiaalrisico en/of verlaagde kans op vezelvrijgave |

| Asbestsoort (vezeltype) | Crocidoliet aanwezig |
| Toestand van het materiaal | Onbeschadigd, niet verweerd |

| Beschrijving | Bakeliet |
| Opmerking | Allen stroommeter is in bakeliet. |

- Zorg voor een veilig beheer. Vermijd het beschadigen van het asbestmateriaal. Controleer de toestand jaarlijks op wijzigingen.

- Eenvoudige handelingen: mag via doe-het-zelf of door werknemer(s) met opleidingsattest eenvoudige handelingen  
Enkel uit te voeren door medewerkers van netwerkbeheerder.

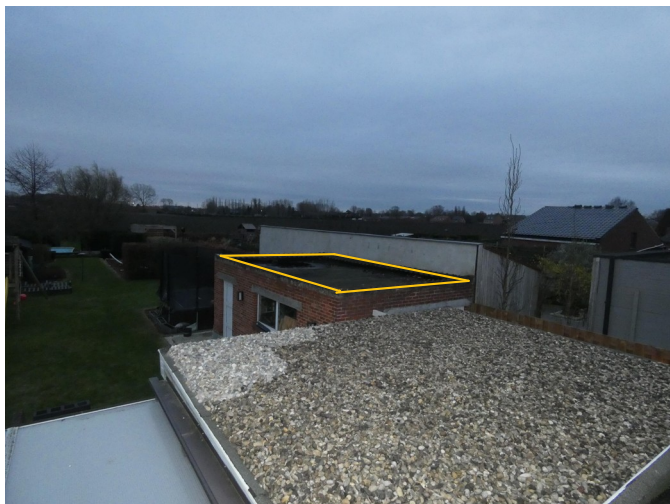
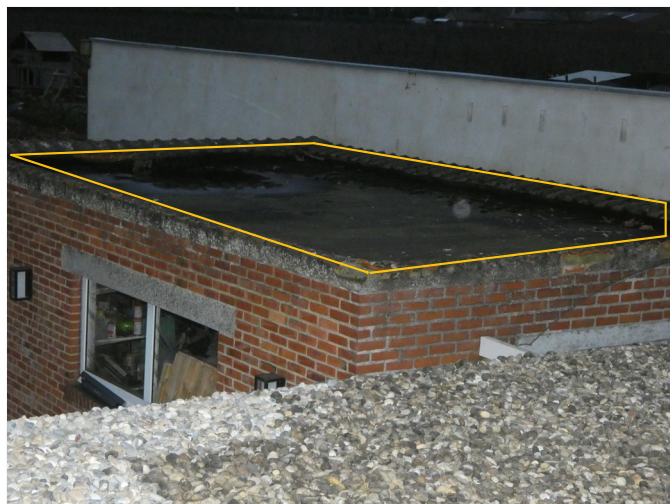
Het asbestmateriaal valt onder de mijlpaal van 2040.

| Eindbeoordeling materiaalisico | Laag materiaalisico en/of verlaagde kans op vezelvrijgave |

| Asbestsoort (vezeltype) | Crocidoliet aanwezig |
| Toestand van het materiaal | Licht beschadigd, licht verweerd. Intact calciumsilicaatmateriaal of categorie III 'gebondenheid' |

| Beschrijving | Roofing |

- Zorg voor een veilig beheer. Vermijd het beschadigen van het asbestmateriaal. Controleer de toestand jaarlijks op wijzigingen.

- Eenvoudige handelingen: mag via doe-het-zelf of door werknemer(s) met opleidingsattest eenvoudige handelingen  
Best laten verwijderen door werknemer(s) (dakwerkers) met opleidingsattest eenvoudige handelingen

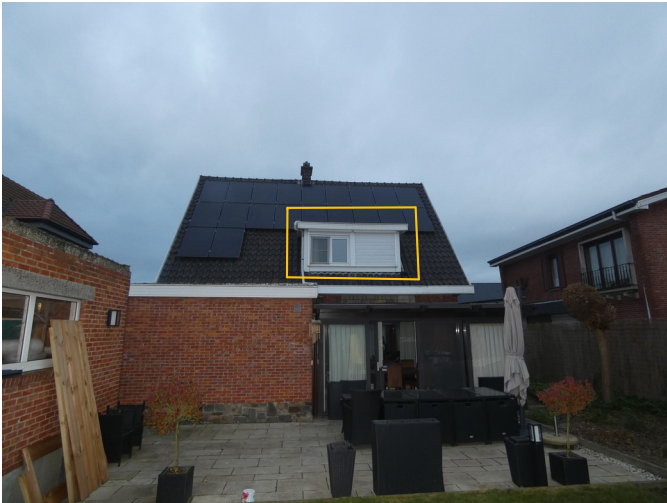
Situeringsfoto

**Reden:** Het te onderzoeken materiaal situeert zich hoger dan 3,50 m te rekenen vanaf een veilige ondergrond

**Uitleg van de asbestdeskundige:** Dakkapel bevindt zich op grotere hoogte dan 3,5 m vanaf een stabiele ondergrond en kan derhalve niet geïnspecteerd worden.

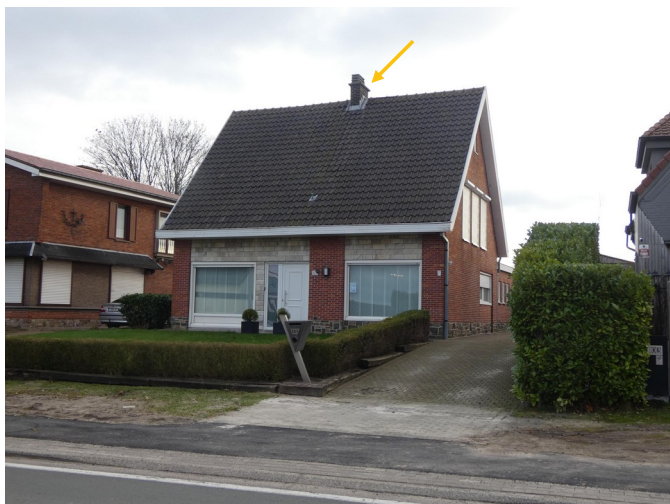
*Situeringsfoto*

**Reden:** Het te onderzoeken materiaal situeert zich hoger dan 3,50 m te rekenen vanaf een veilige ondergrond

**Uitleg van de asbestdeskundige:** Schoorsteen bevindt zich op te grote hoogte (> 3,5 m) om te kunnen inspecteren.

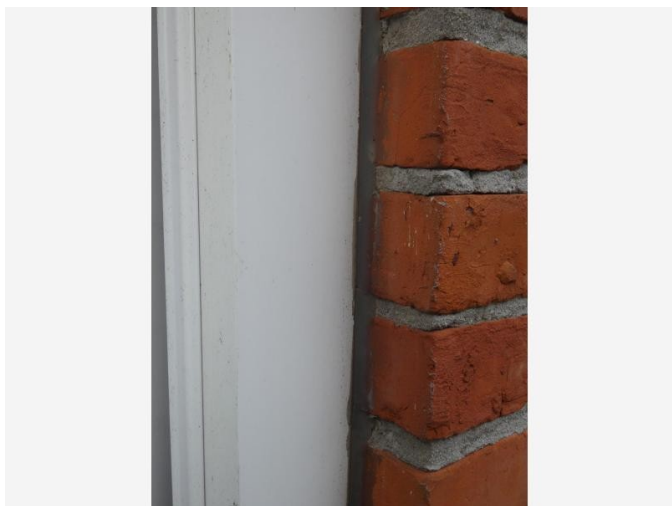
De afdichtingen tussen de ramen en de buitenschil zijn uitgevoerd in siliconen (één raam uit butylrubber).  
Deze materialen zijn niet asbest-verdacht.

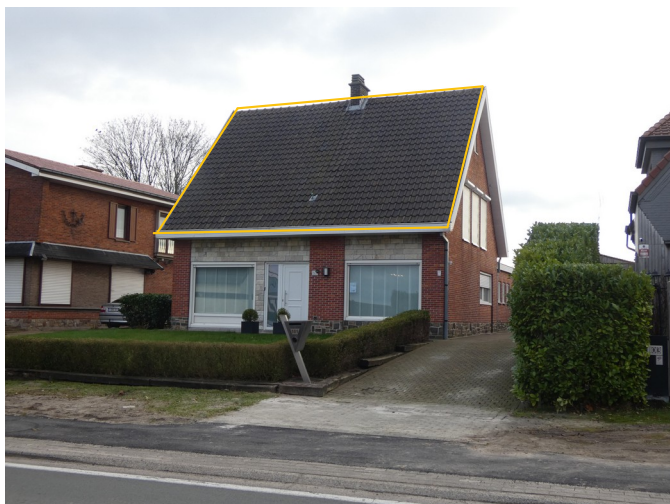
De buitenafwerking van het schuin dak bestaat uit gebakken dakpannen; bij lichten van een dakpan, wordt geen onderdak vastgesteld.

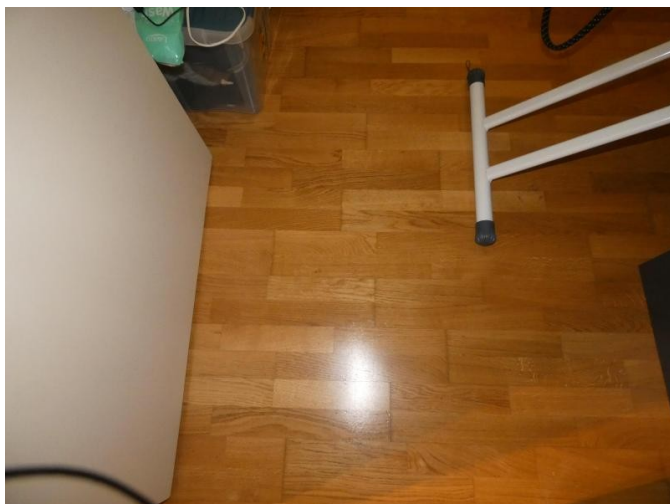
Er liggen verschillende types vloer in de woning en garage (tegels, parket, laminaat, betontegels, ...) Geen van de aangetroffen materialen is asbest-verdacht.

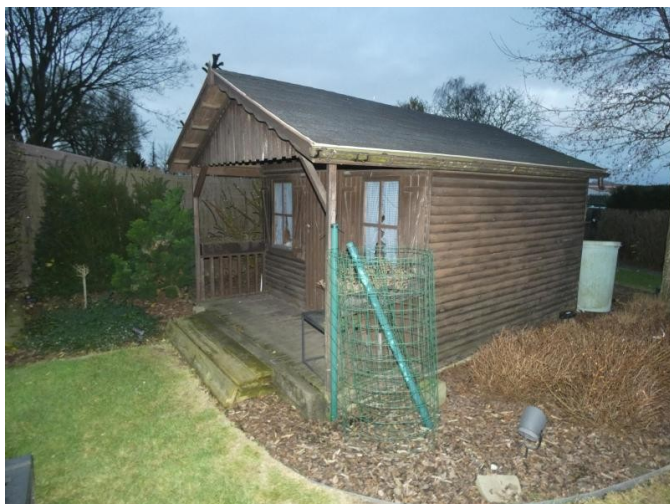
Het tuinhuis bestaat volledig uit niet asbest-verdachte materialen.

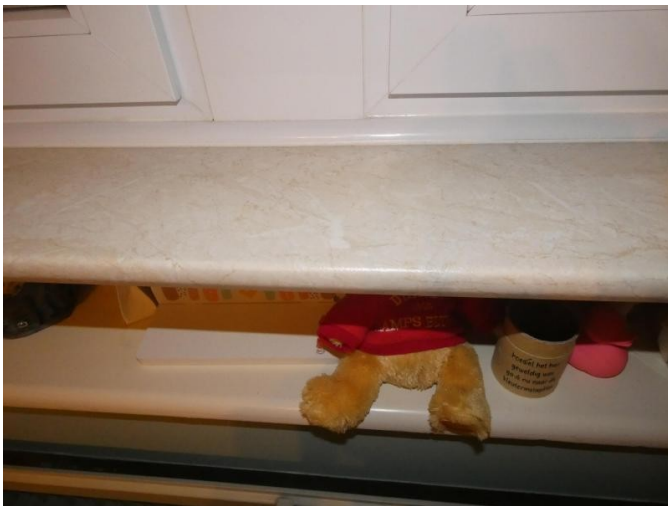
De vensterbanken binnen zijn ofwel afwezig, ofwel uit gelamineerd materiaal. Buiten is blauwe hardsteen toegepast.

Deze materialen zijn niet asbest-verdacht.

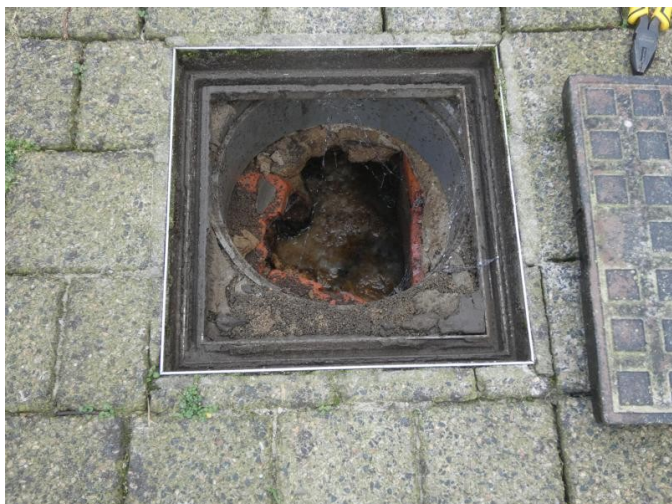
Er zijn geen asbest-verdachte materialen aanwezig in de putten nabij de woning.

1 put kon niet geopend worden, wegens vastgeroest, maar kwam uit in andere put die sowieso niet asbest-verdacht is.

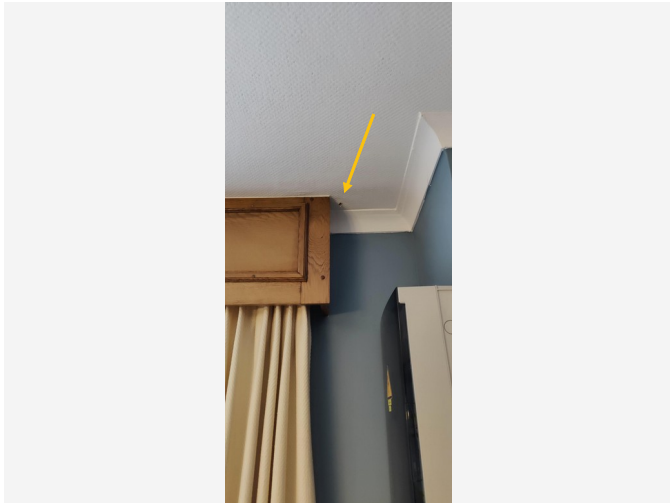
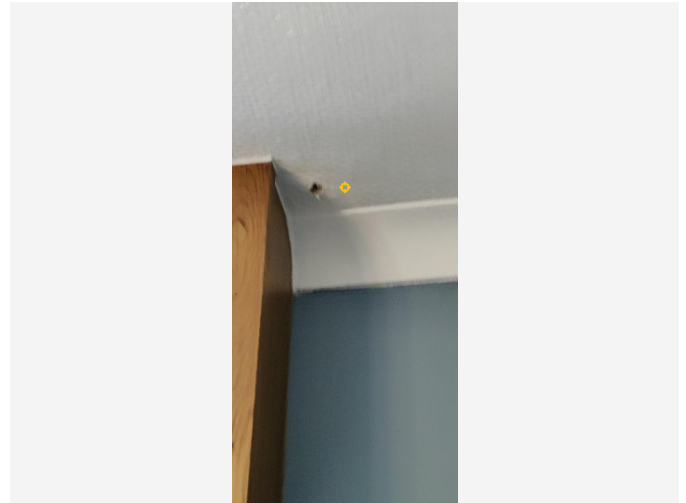
Geen asbest

| Opmerking | Op de bovenverdieping zijn alle plafonds uit gipsplaat; in de bijkeuken is het plafond uit PVC. Deze materialen zijn niet asbest-verdacht. |
