Asbestinventarisatetest

Zijpstraat 12, 2570 Duffel

Attestnummer : 20241207-000111.000

Uitgegeven op : 07.12.2024

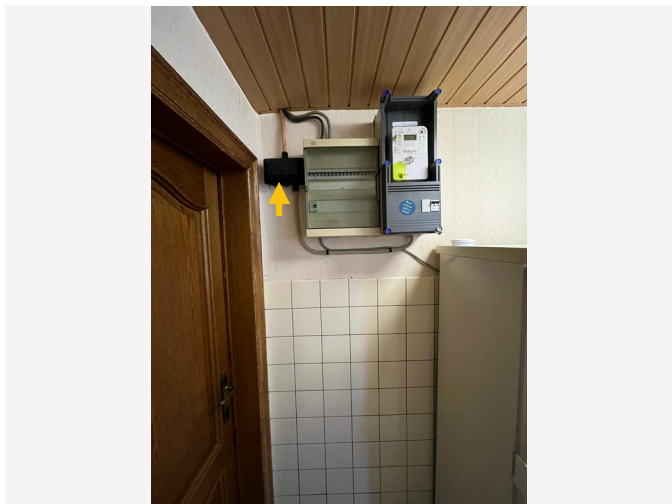
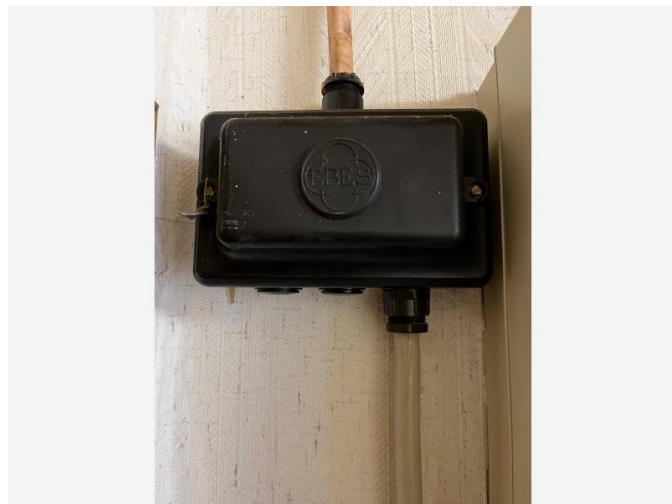
Conclusie

Eindbeoordeling materiaalrisico	Laag materiaalrisico en/of verlaagde kans op vezelvrijgave
---------------------------------	--

Gebondenheid	Categorie 1: hechtgebonden in oorsprong
Asbestsoort (vezeltype)	Crocidoliet aanwezig
Asbestconcentratie	Laag (< 50%)
Afschermingsgraad van het gehele materiaal	Geheel of deels (ook) vrij aan de binnenlucht
Toestand van het materiaal	Onbeschadigd, niet verweerd

Beschrijving	bakeliet
Omgeving	Binnen
Primaire drager	Communicatie en elektrische infrastructuur en uitrusting
Asbestmateriaal	Plaat, paneel, tablet - Type Bakeliet
Bindmiddel van asbestmateriaal	Kunststof of -hars
Gebondenheid op basis van bindmiddel	Hecht
Hoeveelheid (oppervlakte - dikte - aantal)	<ul style="list-style-type: none"> • 0,10 m² - 1,00 cm - 3 stuks • 0,20 m² - 1,00 cm - 2 stuks
Totaal volume	0,007 m ³
Eenvoudig bereikbaar	Ja
Bevestigingswijze	<ul style="list-style-type: none"> • Geschroefd
Identificatiemethode	Vaststelling zonder monsternamen
Destructieve handeling voor identificatie	Nee
Opmerking	<p>In de woning zijn enkele bakeliettoepassingen aanwezig. Hieronder vindt u een overzicht van de direct waarneembare en eenvoudig bereikbare toepassingen. Deze opsomming is niet limitatief:</p> <p>Slaapkamers: radiatorknop, berging: verdeelbox, garage: lichtschakelaars en zekeringenkast.</p> <p>Meerdere foto's zijn bijgevoegd en raadpleegbaar via de Woningpas. De aangegeven hoeveelheden en gewichten zijn grove schattingen en kunnen niet worden gebruikt voor een gedetailleerde meetstaat voor werkzaamheden. Het is niet mogelijk om voor deze toepassingen een exacte oppervlakte te bepalen.</p>

- Zorg voor een veilig beheer. Vermijd het beschadigen van het asbestmateriaal. Controleer de toestand jaarlijks op wijzigingen.

- Eenvoudige handelingen: mag via doe-het-zelf of door werknemer(s) met opleidingsattest eenvoudige handelingen
Bakeliet kan niet worden bemonsterd via niet-destructief onderzoek en kan asbest bevatten. Bij sloop of renovatie moet dit materiaal worden verwijderd. Deze bakeliettoepassing is verbonden met de elektriciteit van het pand. Laat de nutsmaatschappij controleren welke bakeliettoepassingen hun eigendom zijn en welke eigendom zijn van de pandeigenaar. Alle toepassingen die zich achter de meter bevinden, zijn geen eigendom van de nutsmaatschappij.

Bij twijfel dient een vakman, zoals een elektricien, deze toepassingen te verwijderen. Zorg ervoor dat het materiaal bij verwijdering niet breekt en beheer het zorgvuldig. Verpak het materiaal dubbel en draag de juiste beschermkleding. Breng het bakeliet zo snel mogelijk naar een erkende asbestverwerker.

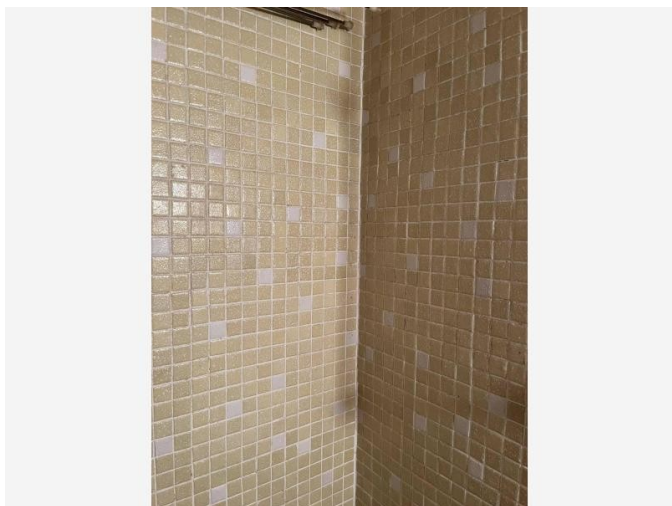
In de badkamer, het afzonderlijk toilet, keuken, berging en garage werden wandtegels aan de muren aangebracht. Deze tegels zijn in goede staat, vertonen geen tekenen van verwerking en zijn niet beschadigd uitgenomen in de garage.

Bij eventuele latere renovatie moeten de materialen en producten (zoals lijm en cement) onder de wandtegels gecontroleerd worden om te bepalen of ze als niet-asbestverdacht gecatalogiseerd kunnen worden. Volgens het inspectieprotocol van het niet-destructief onderzoek zijn deze materialen niet bemonsterbaar.

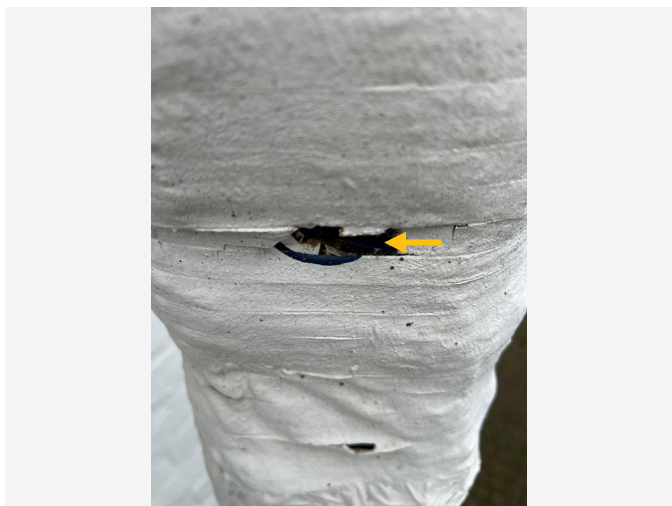
Aan de buitenzijde, boven de garage, lijkt het op het eerste gezicht alsof er leidingisolatie rond de buizen aanwezig is. Bij nader onderzoek blijkt het echter te gaan om tape die werd beschilderd.

Er is geen pleisterwerk of ander asbestverdacht materiaal waargenomen rond de leidingen of buizen.

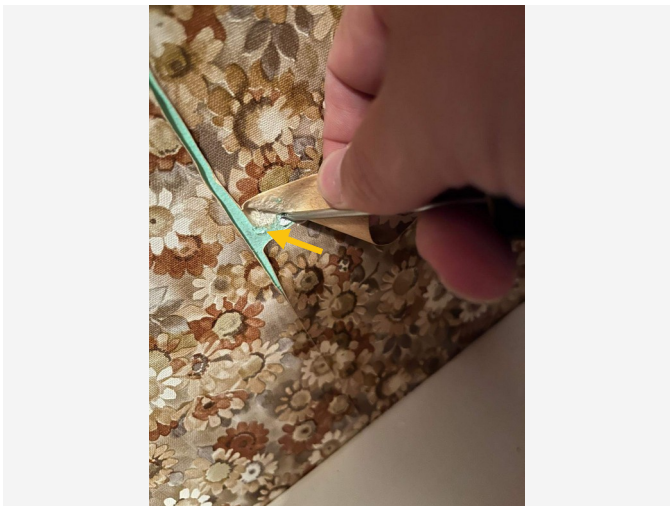
Er werden voorzetwanden geplaatst. De wanden bestaan uit volgende materialen: gyproc. Bij afbraak of renovatie moeten de materialen/producten (lijm-pleisterwerk-sputlagen-andere) die zich mogelijks achter de wanden bevinden gecontroleerd worden om als niet-asbestverdacht gecatalogeerd te worden. Het mengmonster van het pleisterwerk van de wanden die wel te bemonsteren waren gaf een negatief resultaat en was niet-asbesthoudend.

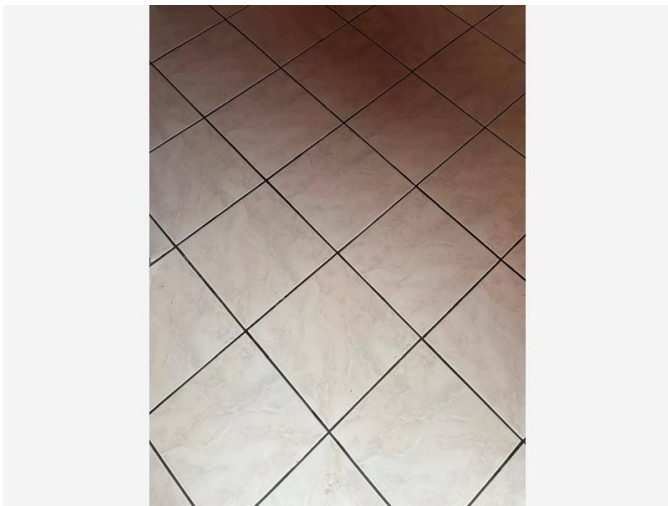
Er werden vloeren bovenop de zavel, chape of grondplaat aangebracht. De vloeren bestaan uit de volgende materialen: tegels (keramisch - beton/cement met keramische toplaag - terracotta) op niveau 0 en in de badkamer en niet-asbestverdachte vinylzeilen en tapijt op niveau +1.

Bij afbraak of renovatie moeten de materialen en producten (zoals lijm, cement of andere) die zich onder de vloeren, plinten en dorpels bevinden worden gecontroleerd om als niet-asbestverdacht gecatalogiseerd te worden. Inspectie van het bovengenoemde valt buiten de scope van het niet-destructief onderzoek. Meerdere foto's in bijlage, raadpleegbaar via de Woningpas.

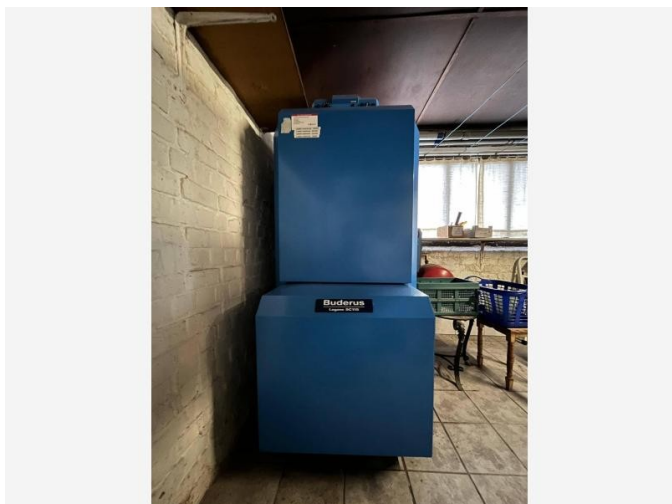
In de garage bevindt zich een werkende stookolieketel van het merk Buderus, type Logano SC115. Het productiejaar van dit toestel is 2008. Stookolieketel bevat geen asbesthoudende materialen. Extra foto's in bijlage, raadpleegbaar via de Woningpas.

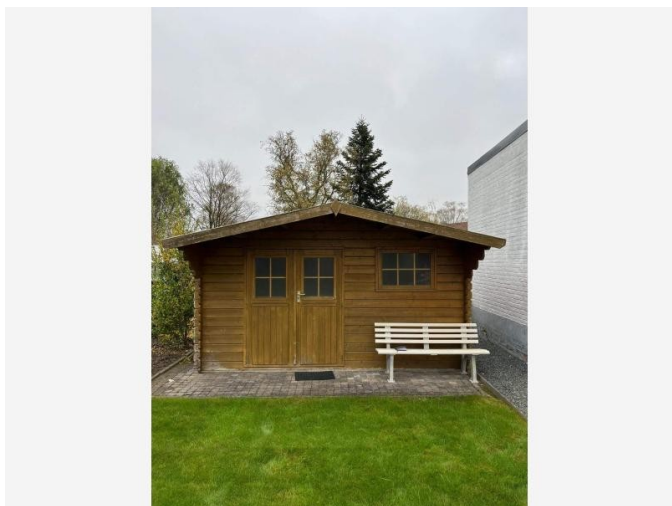
Tuinhuis is opgebouwd met volgende materialen: houten vloer, plafond en wanden. Het dak is voorzien van roofing shingles dewelke na laboanalyse niet-asbesthoudend blijken te zijn, zie afzonderlijke bronfiche. Meerdere foto's in bijlage, raadpleegbaar via de Woningpas.

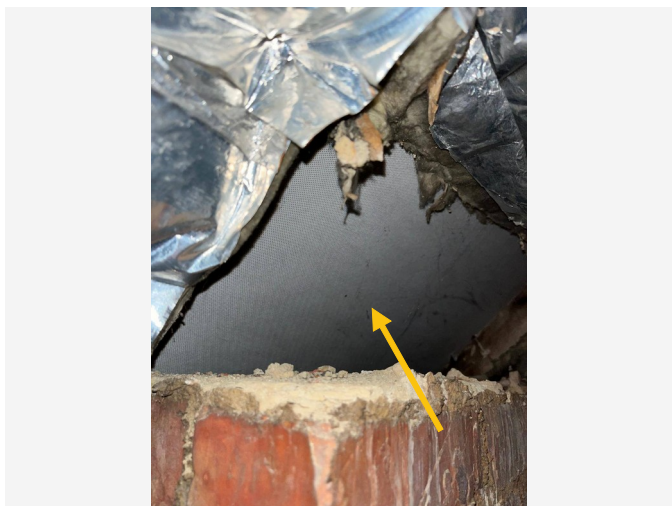
Het dak werd vernieuwd in 2000. Er is een synthetische folie aanwezig als onderdak. Deze is niet-asbesthoudend.

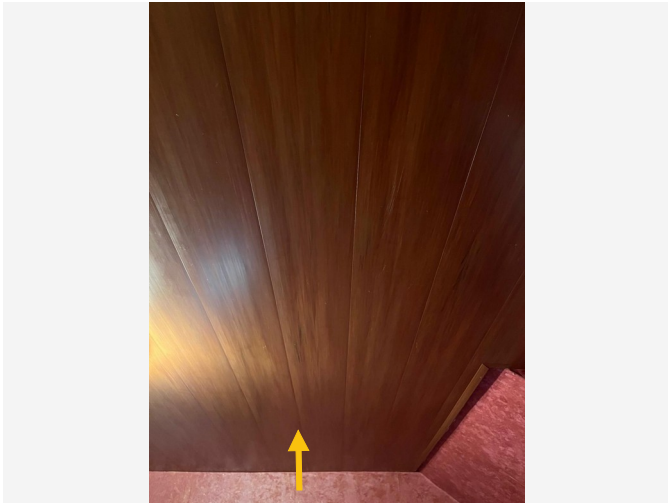
Er werden verlaagde (valse) plafonds aangebracht. Deze plafonds bestaan uit volgende materialen: gipsplaat (beschilderd), kunststof (PVC) en hout. Bij eventuele latere renovatie moeten de materialen/producten (lijm-pleisterwerk-sputlagen-andere) die zich mogelijks achter de verlaagde plafonds bevinden gecontroleerd worden om als niet-asbestverdacht gecatalogeerd te worden. Inspectie van het bovengenoemde valt buiten de scope van het niet-destructief onderzoek. Meerdere foto's in bijlage, raadpleegbaar via de Woningpas.

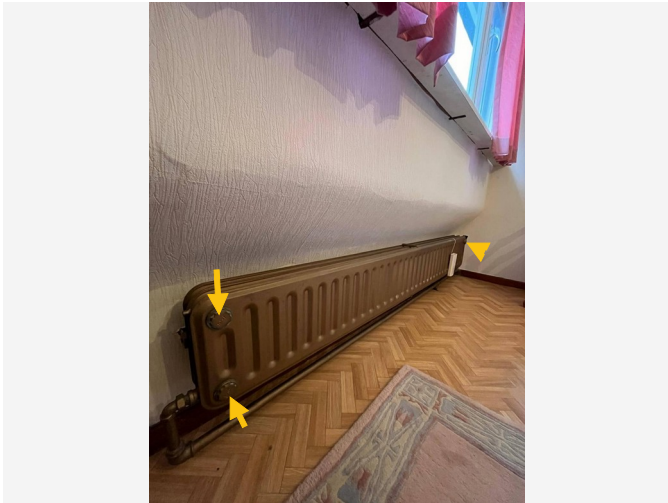
Er zijn geen zichtbare pakkingen aanwezig op de radiatoren in deze woning. Dit sluit echter niet uit dat er inwendig wel degelijk pakkingen aanwezig kunnen zijn al dan niet-asbestverdacht. Extra foto's in bijlage, raadpleegbaar via de Woningpas.

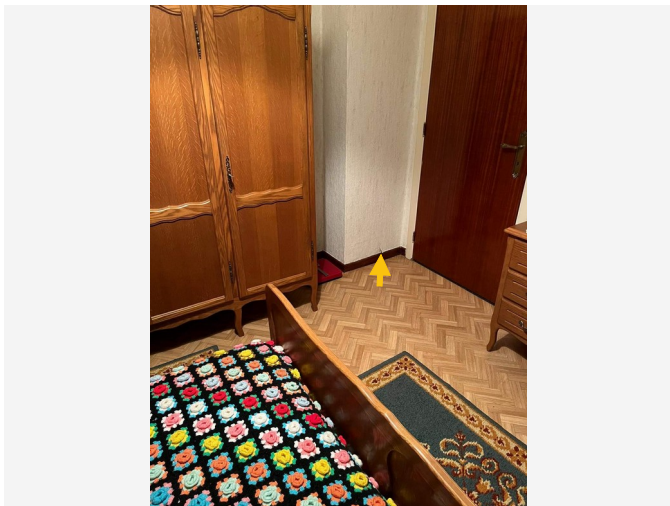
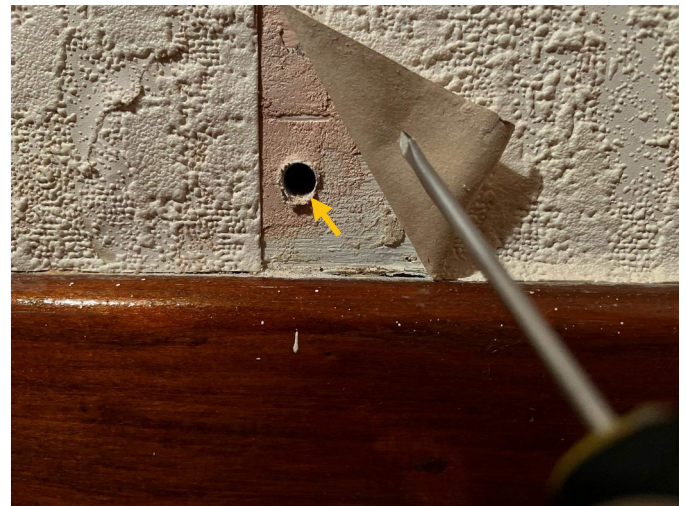
Geen asbest

#	Type	Referentie	Resultaat
11.1	Mengmonster	DUF003	Geen asbest

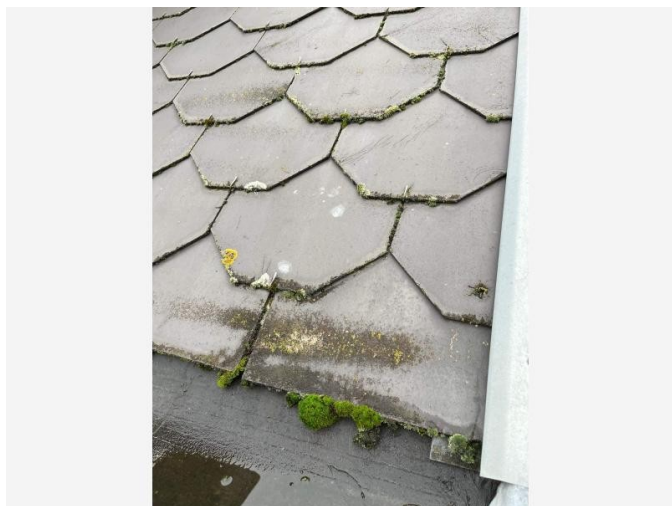
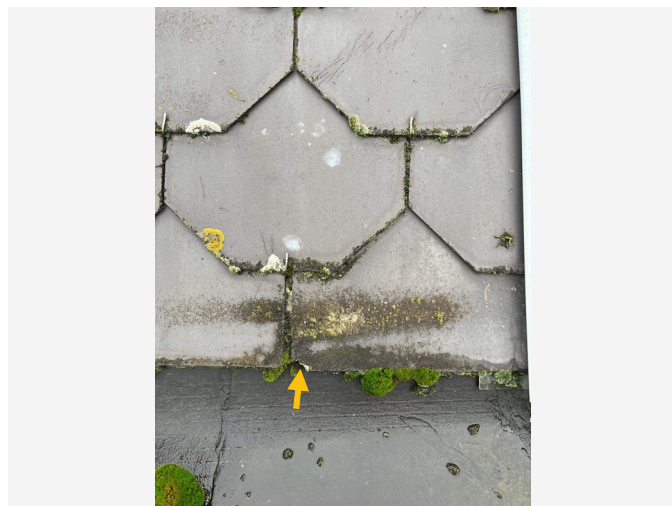
Geen asbest

#	Type	Referentie	Resultaat
12.1	Puntmonster	DUF004	Geen asbest

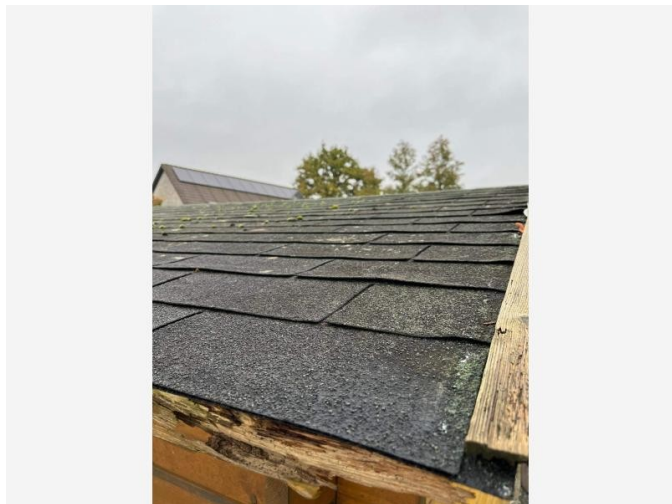
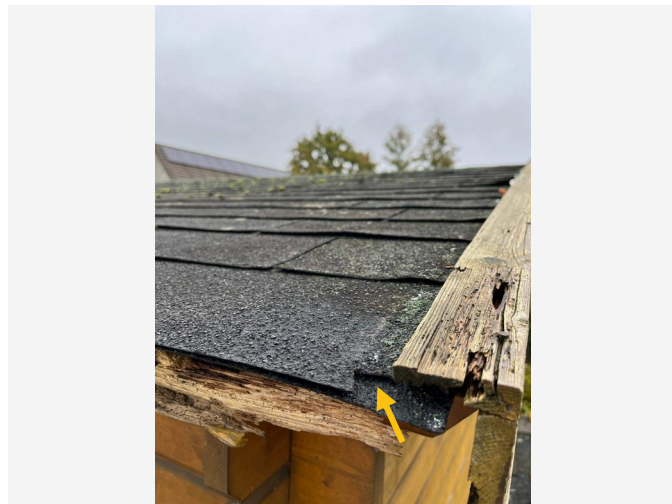
Geen asbest

#	Type	Referentie	Resultaat
13.1	Puntmonster	DUF005	Geen asbest

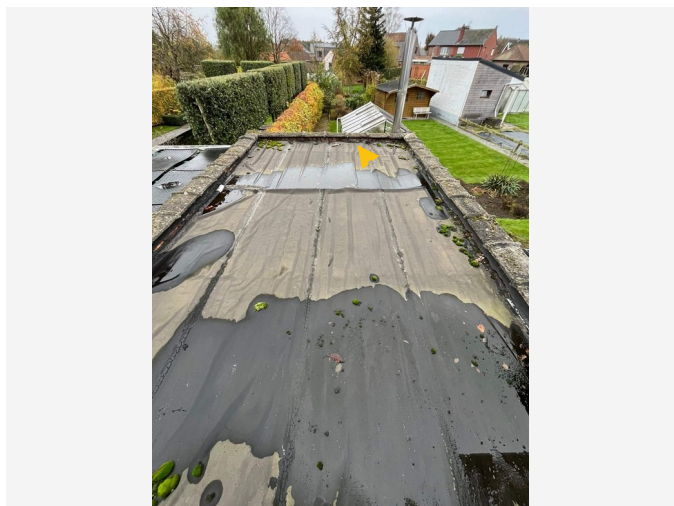
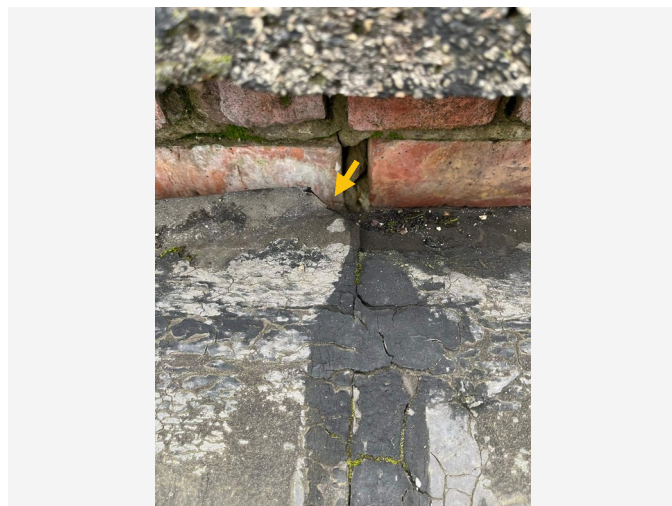
Geen asbest

#	Type	Referentie	Resultaat
14.1	Puntmonster	DUF002	Geen asbest

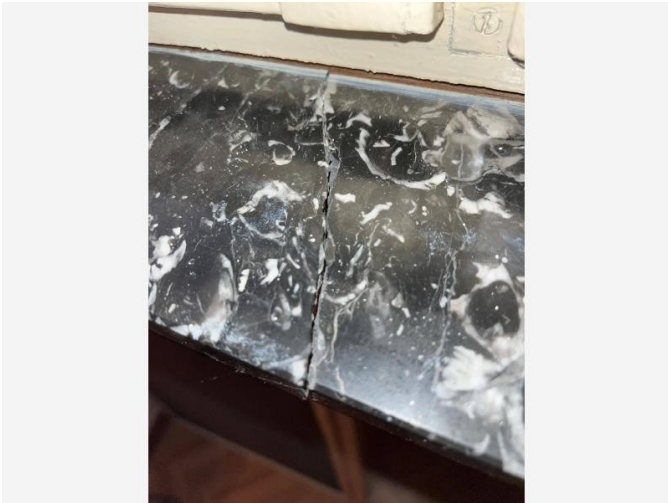
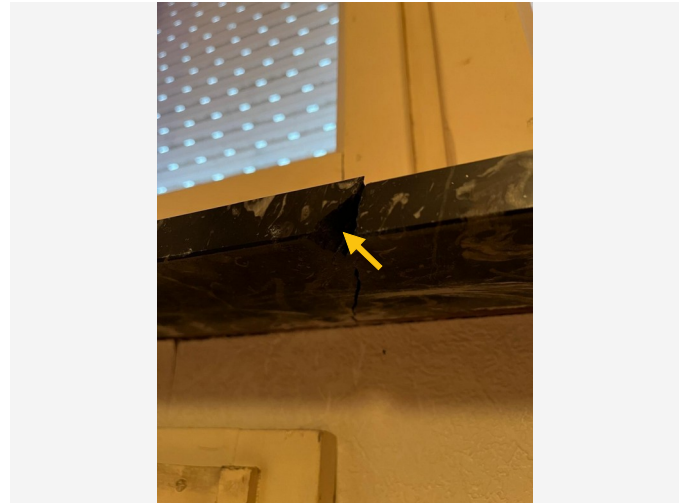
Fiche 15: venstertablet - massal

Geen asbest

#	Type	Referentie	Resultaat
15.1	Puntmonster	DUF001	Geen asbest
