# Asbestinventarisatetest

Staatsbaan 274/+, 3460 Bekkevoort

Attestnummer : 20241216-000226.000

**Niet-asbestveilig**

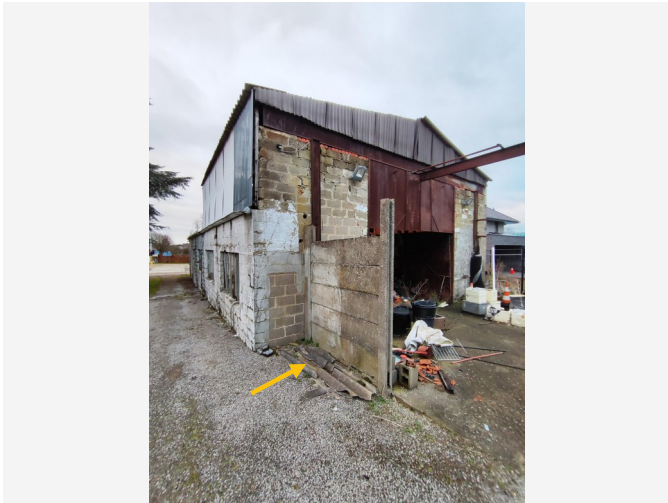
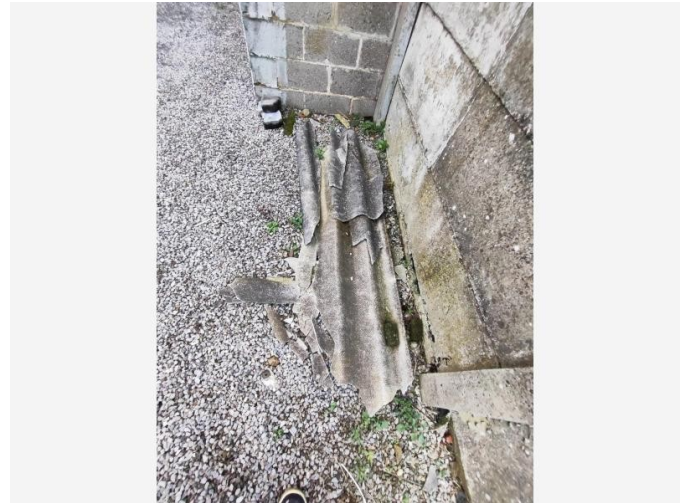
| Beschrijving | Afval golfplaten buiten |
| Type afvalstof | Betreft stock-voorraad of gedemonteerde asbestmaterialen |
| Aanwezige resten | Golfplaten op dak loods |
| Asbestmaterialen | <ul style="list-style-type: none"><li>Dak- en gevelbekleding - Golfplaat</li></ul> |
| Hoeveelheid (gewicht - aantal) | <ul style="list-style-type: none"><li>40,00 kg - 1 stuk</li></ul> |

**Dringend verwijderen**

- Verwijder het asbestafval.

- Eenvoudige handelingen: mag via doe-het-zelf of door werknemer(s) met opleidingsattest eenvoudige handelingen  
Bij de gemeente of het plaatselijk containerpark kan je afsluitzakken opvragen om het afval dubbel te verpakken en het af te voeren als hechtgebonden materiaal naar het containerpark. Bescherm jezelf voldoende met de nodige PBM's  
Standaard dragen van de nodige wegwerp beschermingsmiddelen FFP 3 masker , handschoenen en tyvec CAT III type 5-6

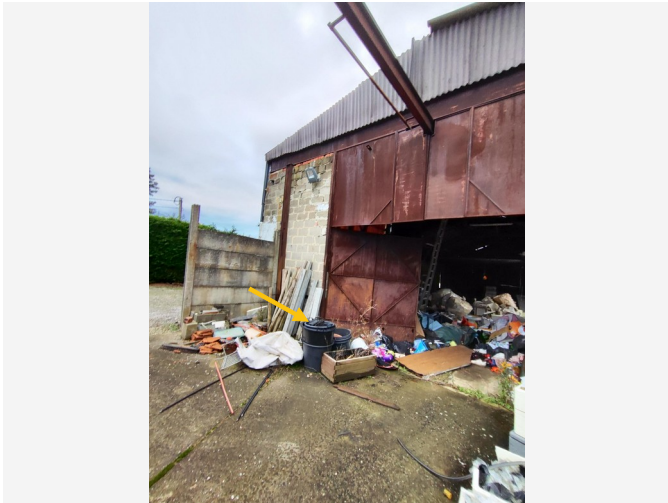
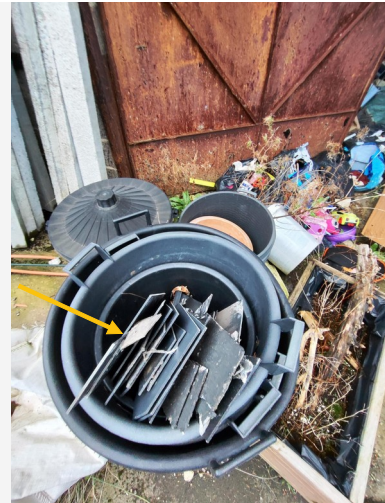
| Beschrijving | Afval leien achter loods |
| Type afvalstof | Betreft stock-voorraad of gedemonteerde asbestmaterialen |
| Asbestmaterialen | <ul style="list-style-type: none"><li>Dak- en gevelbekleding - Lei, shingle</li></ul> |
| Hoeveelheid (gewicht - aantal) | <ul style="list-style-type: none"><li>15,00 kg - 1 stuk</li></ul> |

**Dringend verwijderen**

- Verwijder het asbestafval.

- Eenvoudige handelingen: mag via doe-het-zelf of door werknemer(s) met opleidingsattest eenvoudige handelingen  
Bij de gemeente of het plaatselijk containerpark kan je afsluitzakken opvragen om het afval dubbel te verpakken en het af te voeren als hechtgebonden materiaal naar het containerpark. Bescherm jezelf voldoende met de nodige PBM's  
Standaard dragen van de nodige wegwerp beschermingsmiddelen FFP 3 masker , handschoenen en tyvec CAT III type 5-6

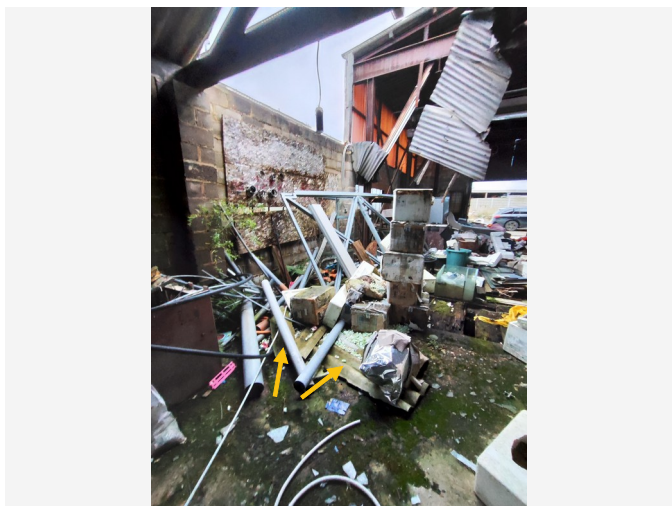
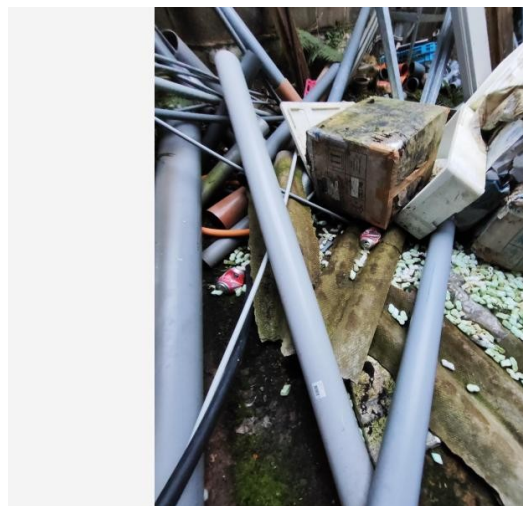
| Beschrijving | Afval golfplaten binnen |
| Type afvalstof | Betreft resten (contaminatie) van verwerking of beschadiging |
| Besmette materialen | <ul style="list-style-type: none"><li>op de stukken golfplaten liggen er allerlei spullen van in de loods</li></ul> |
| Bron van de resten | Golfplaten op dak loods, die is op een plek ingestort. |
| Hoeveelheid (gewicht - aantal) | <ul style="list-style-type: none"><li>20,00 kg - 1 stuk</li></ul> |

**Dringend verwijderen**

- Verwijder het asbestafval.

- Eenvoudige handelingen: mag via doe-het-zelf of door werknemer(s) met opleidingsattest eenvoudige handelingen  
Bij de gemeente of het plaatselijk containerpark kan je afsluitzakken opvragen om het afval dubbel te verpakken en het af te voeren als hechtgebonden materiaal naar het containerpark. Bescherm jezelf voldoende met de nodige PBM's  
Standaard dragen van de nodige wegwerp beschermingsmiddelen FFP 3 masker , handschoenen en tyvec CAT III type 5-6

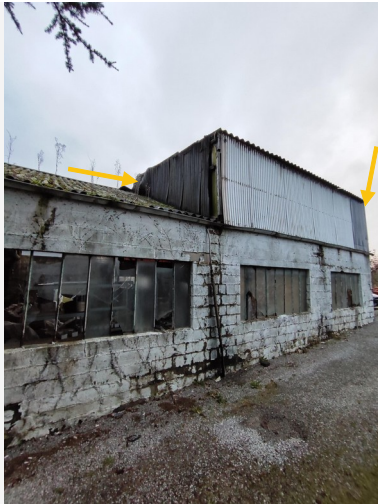
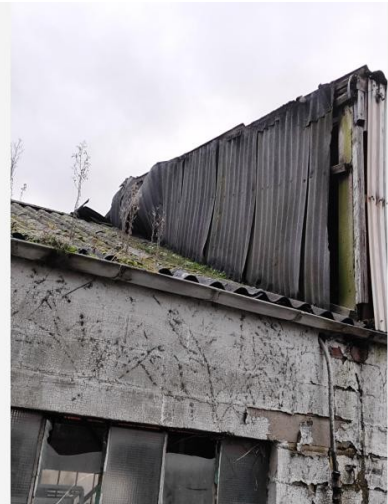
| Eindbeoordeling materiaalarisico | Hoog materiaalarisico en/of hoge kans op vezelvrijgave |
| Opmerking | mosgroei is matig beschadigd |

| Asbestsoort (vezeltype) | Crocidoliet aanwezig |
| Toestand van het materiaal | Matig beschadigd, matig verweerd |

| Beschrijving | Bitumen golfplaten |
| Opmerking | <p>De golfplaten zijn visueel en volgens expertise als asbestverdacht beschouwd. Doordat de bitumen golfplaten zwaar beschadigd zijn (dak is ingestort) en omdat ze rechtstreeks in contact staan met de asbest golfplaten op het dak, werd er geen staalname uitgevoerd omdat deze hierdoor mogelijks als asbestverdacht bevonden worden door de verwerking van de cement golfplaten.</p> <p>De vermelde oppervlaktes, diktes en volumes betreffen een beredeneerde schatting. Er worden geen rechten verleend aan deze oppervlaktes/diktes/volumes.</p> |

**Dringend verwijderen**

- Verwijder dit asbestmateriaal zo snel mogelijk. Volg de toestand goed op.
- Hemelwater dat afspoelt van asbestcement daken of gevels kan asbestdeeltjes bevatten. Gebruik het enkel voor gesloten circuits (bv. spoelen toiletten). Reinig na het vervangen van het dak of de gevel de dakgoten en regenwaterput of -ton om asbesthoudend sediment of slib te verwijderen
- Voer bijkomende staalname(s) uit.

- Eenvoudige handelingen: mag via doe-het-zelf of door werknemer(s) met opleidingsattest eenvoudige handelingen  
EH via doe-het zelf

Indien mogelijk de ondervloer afdekken , golfplaten voorzichtig verwijderen, extra fixeren, niet breken , niet gooien, onmiddellijk verpakken of voorzichtig in container met asbest bag plaatsen. Voldoende benevelen/bevochtigen tijdens de duur van de werken. Indien golfplaten in slechte staat zijn en kans bestaat

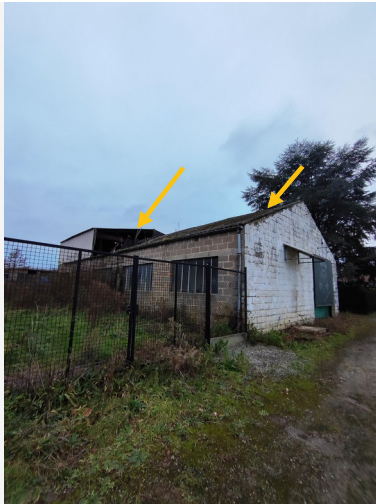
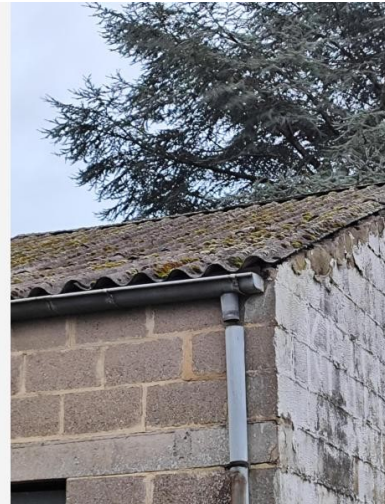
| Eindbeoordeling materiaalarisico | Hoog materiaalarisico en/of hoge kans op vezelvrijgave |

| Asbestsoort (vezeltype) | Crocidoliet aanwezig |
| Toestand van het materiaal | Zwaar beschadigd, zwaar verweerd |

| Beschrijving | Golfplaten (visueel vastgesteld) |
| Hoeveelheid (oppervlakte - aantal) | • 185,00 m <sup>2</sup> - 1 stuk |
| Opmerking | <p>De golfplaten zijn visueel en volgens expertise als asbestverdacht beschouwd.</p> <p>De vermelde oppervlaktes, diktes en volumes betreffen een beredeneerde schatting. Er worden geen rechten verleend aan deze oppervlaktes/diktes/volumes.</p> |

**Dringend verwijderen**

- Verwijder dit asbestmateriaal zo snel mogelijk. Volg de toestand goed op.
- Hemelwater dat afspoelt van asbestcement daken of gevels kan asbestdeeltjes bevatten. Gebruik het enkel voor gesloten circuits (bv. spoelen toiletten). Reinig na het vervangen van het dak of de gevel de dakgoten en regenwaterput of -ton om asbesthoudend sediment of slib te verwijderen
- Voer bijkomende staalname(s) uit.

- Eenvoudige handelingen: mag via doe-het-zelf of door werknemer(s) met opleidingsattest eenvoudige handelingen  
EH via doe-het zelf

Indien mogelijk de ondervloer afdekken , golfplaten voorzichtig verwijderen, extra fixeren, niet breken , niet gooien, onmiddellijk verpakken of voorzichtig in container met asbest bag plaatsen. Voldoende benevelen/bevochtigen tijdens de duur van de werken. Indien golfplaten in slechte staat zijn en kans bestaat
