# Asbestinventarisatetest

Antwerpsestraat 80\_1/L, 2845 Niel

Attestnummer : 20230418-000169.001

Uitgegeven op : 18.04.2023

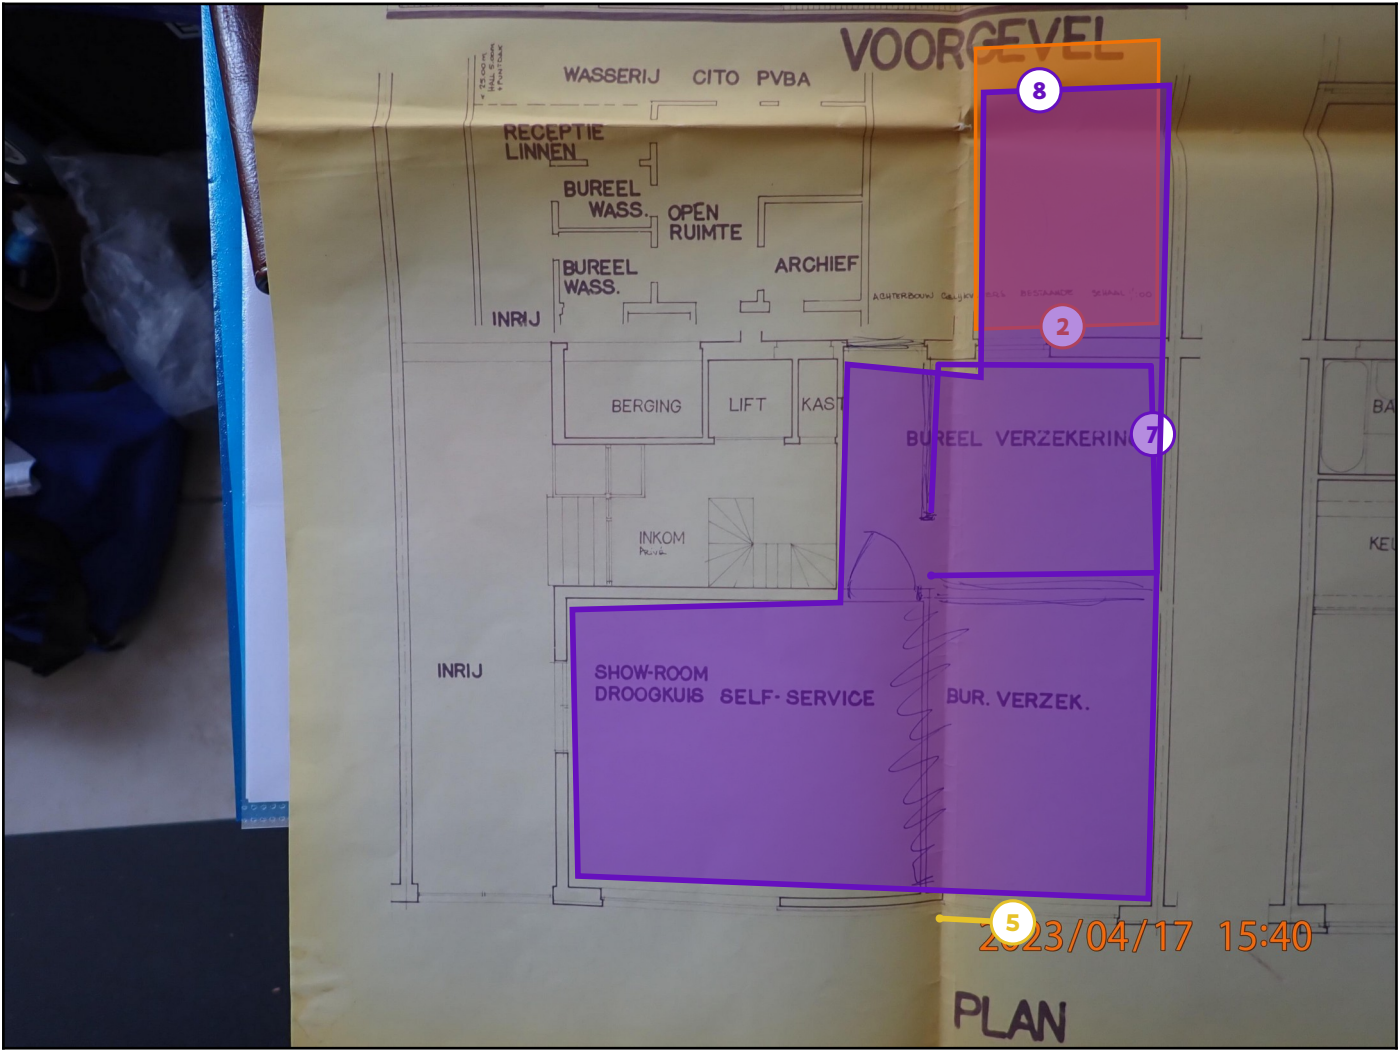
# Plan 1.1: Gelijkvloers

| Beschrijving | Type | Actie |
|---|---|---|
| 2. Golfplaten | Asbestmateriaal | Verwijderen |
| 5. Mastiek aluminium voordeur | Asbestmateriaal | Zorgvuldig beheren |

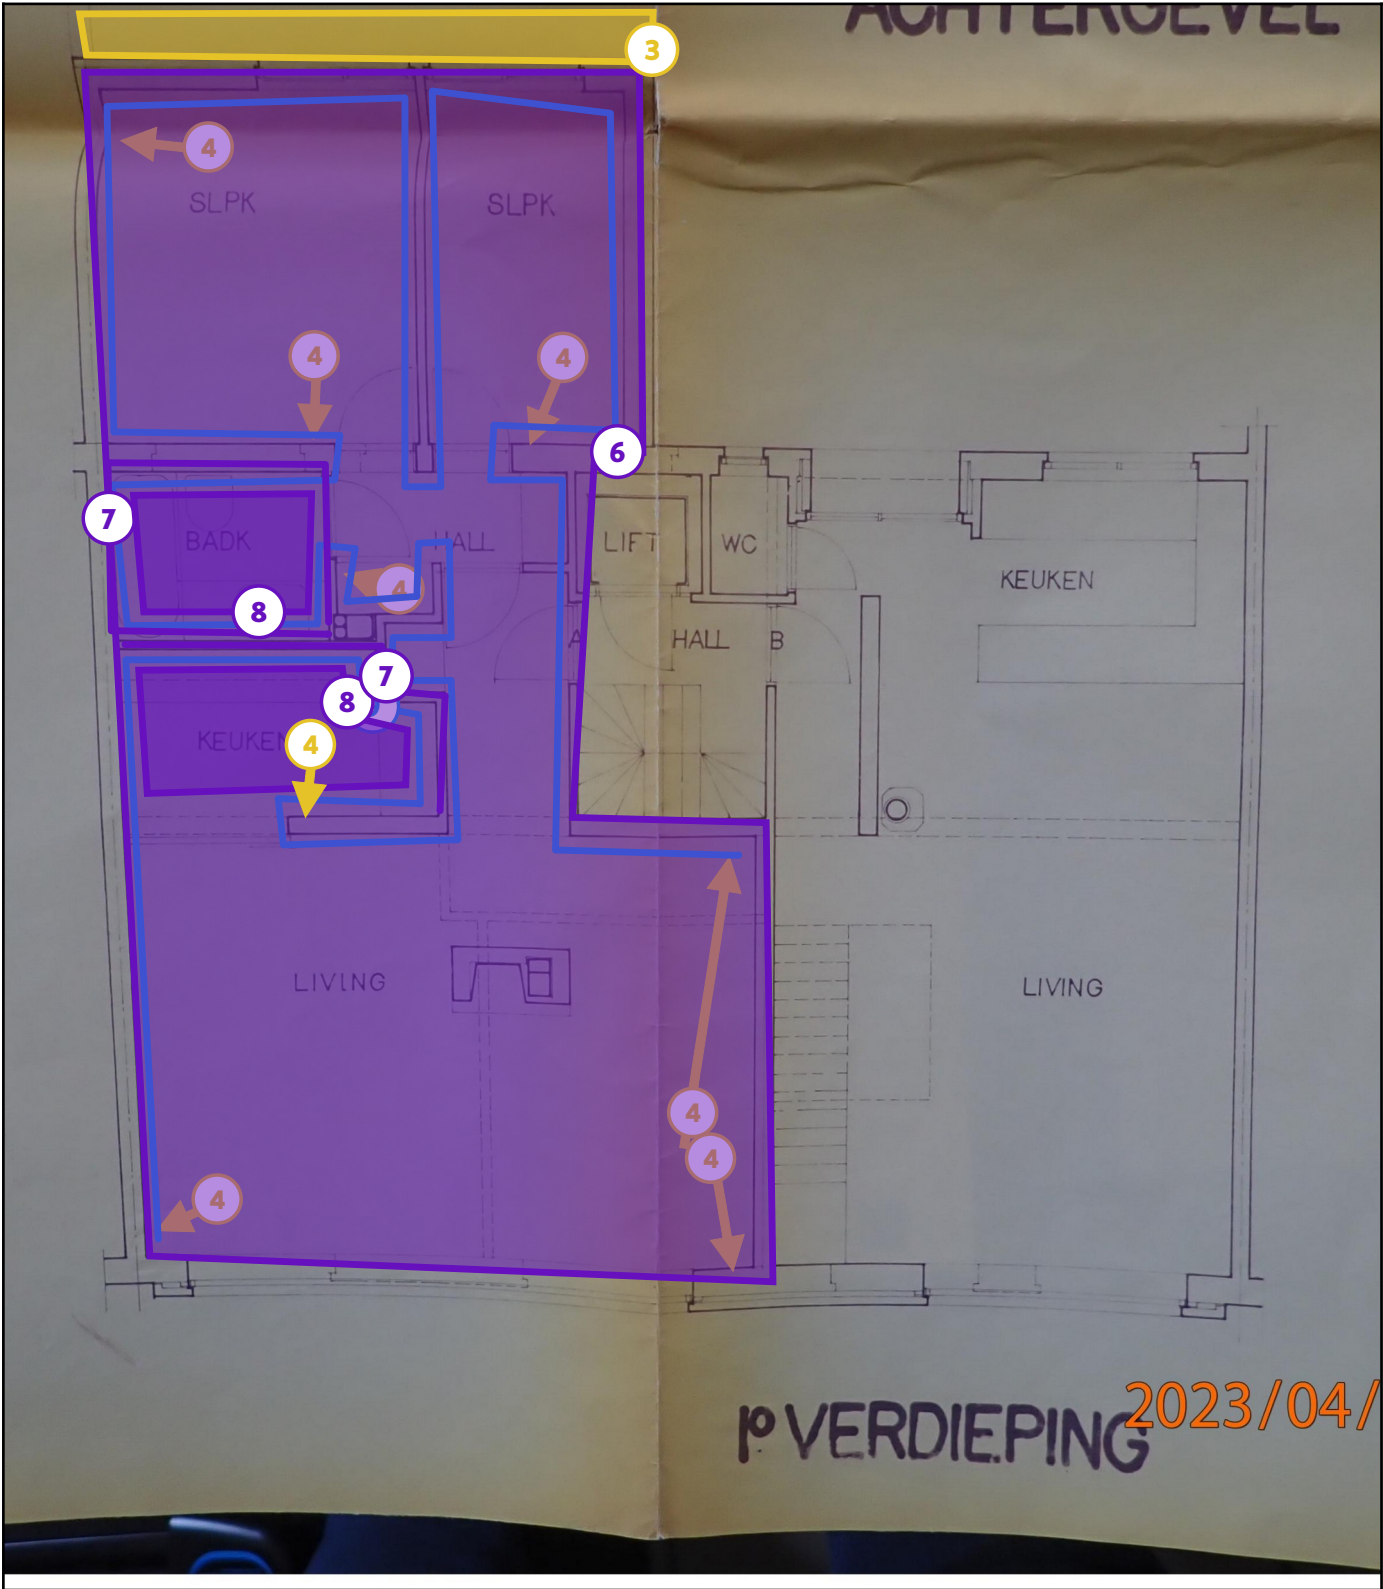
Plan 1.2: Verdiep 1

| 3. Roofing op plat dak | Asbestmateriaal | Zorgvuldig beheren |
| 4. Elektriciteitstoepassing van bakeliet | Asbestmateriaal | Zorgvuldig beheren |

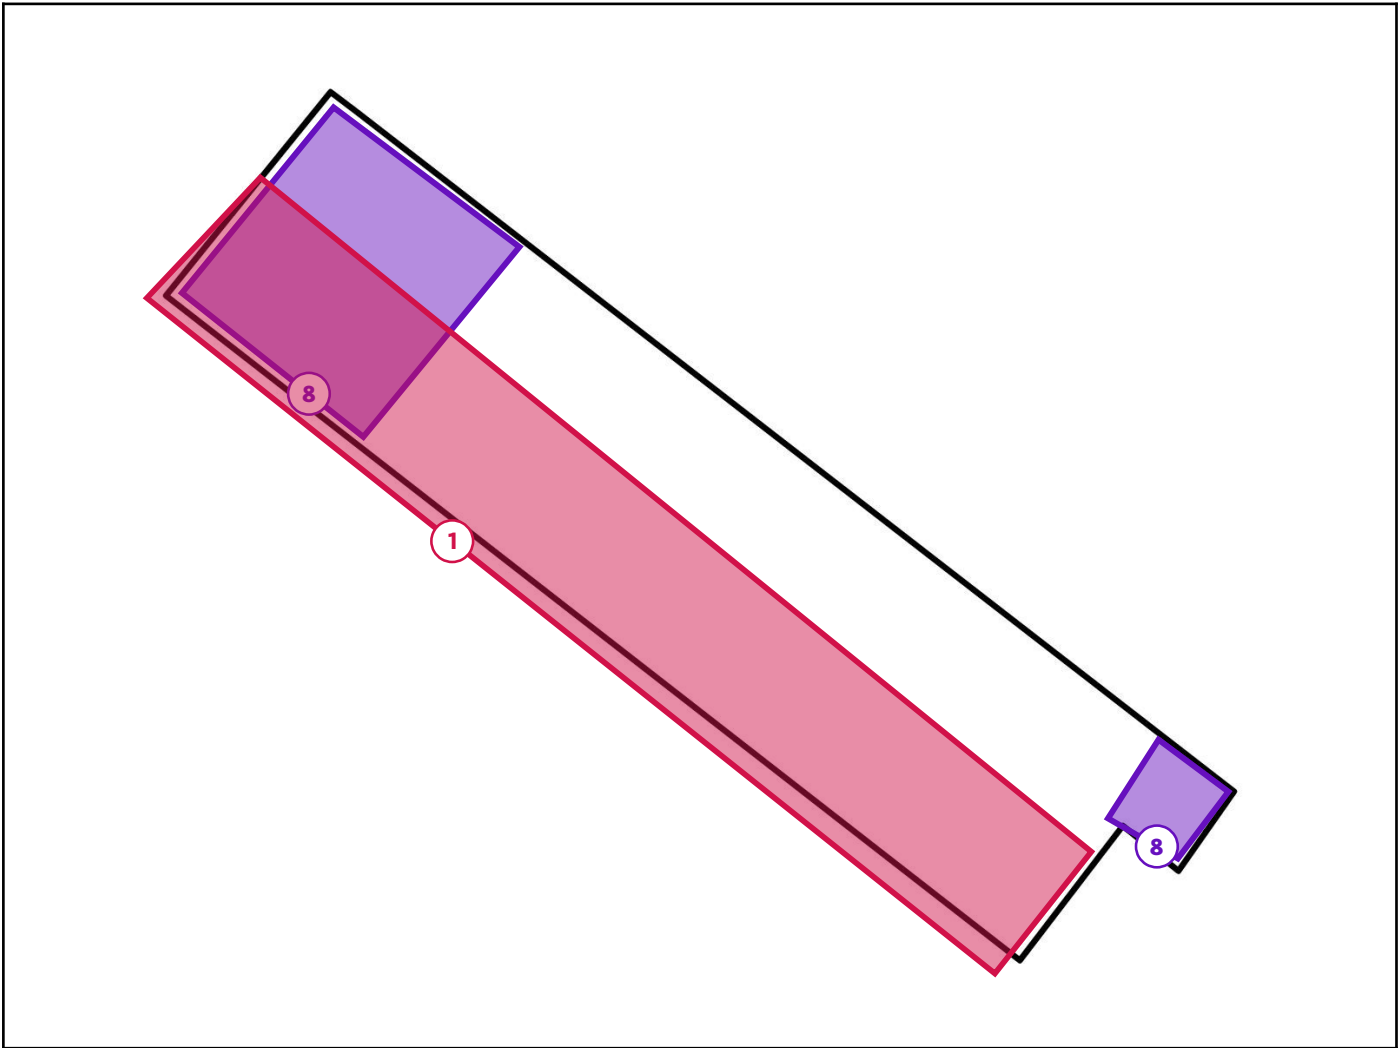
# Plan 2.1: Hoofdgebouw plan

| Beschrijving | Type | Actie |
|---|---|---|
| 1. Golfplaten hangar | Asbestmateriaal | Dringend verwijderen |

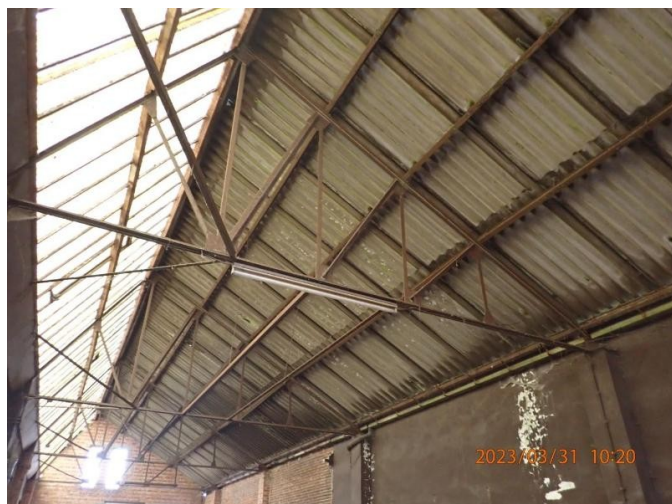
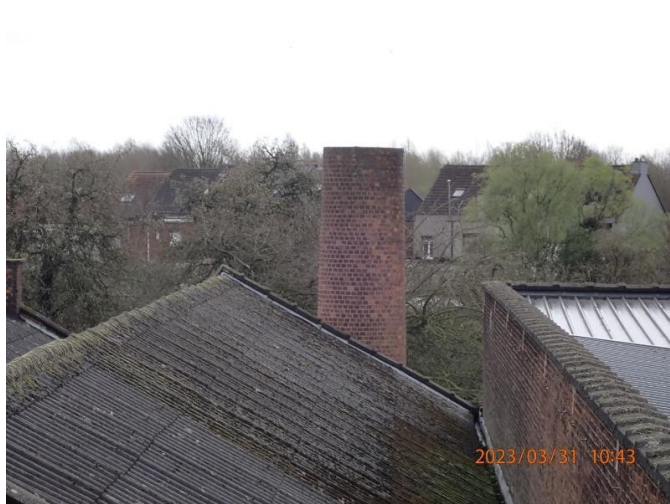
Het asbestmateriaal valt onder de mijlpaal van 2034.

**Dringend verwijderen**

| Eindbeoordeling materiaalrisico | Hoog materiaalrisico en/of hoge kans op vezelvrijgave |

| Asbestsoort (vezeltype) | Crocidoliet aanwezig |
| Afschermingsgraad van het gehele materiaal | Geheel of deels (ook) vrij aan de binnenlucht |
| Toestand van het materiaal | Matig beschadigd, matig verweerd |

| Beschrijving | Golfplaten hangar |

- Sluit de ruimte luchtdicht af en vermijd het betreden van de ruimte.
- Verwijder dit asbestmateriaal zo snel mogelijk. Volg de toestand goed op.

- Eenvoudige handelingen: mag via doe-het-zelf of door werknemer(s) met opleidingsattest eenvoudige handelingen  
Dit kan door een aannemer met attest EH verwijderd worden.

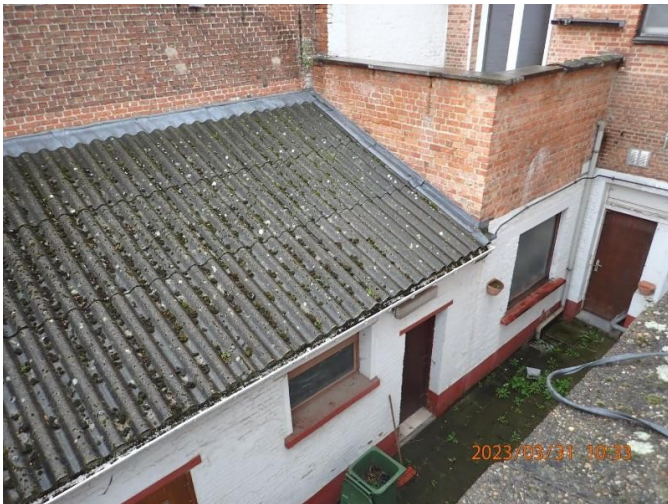
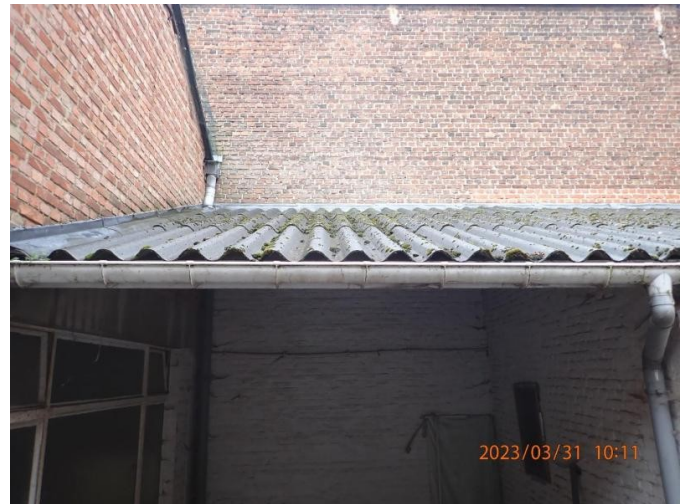
Het asbestmateriaal valt onder de mijlpaal van 2034.

Verwijderen

| Eindbeoordeling materiaalisico | Laag materiaalisico en/of verlaagde kans op vezelvrijgave |

| Asbestsoort (vezeltype) | Crocidoliet aanwezig |
| Toestand van het materiaal | Licht beschadigd, licht verweerd. Intact materiaal type Pical – asbestboard of categorie III 'gebondenheid' |

| Beschrijving | Golfplaten |

- Zorg voor een veilig beheer. Vermijd het beschadigen van het asbestmateriaal. Controleer de toestand jaarlijks op wijzigingen.

- Eenvoudige handelingen: mag via doe-het-zelf of door werknemer(s) met opleidingsattest eenvoudige handelingen  
Dit kan door een aannemer met attest EH verwijderd worden.

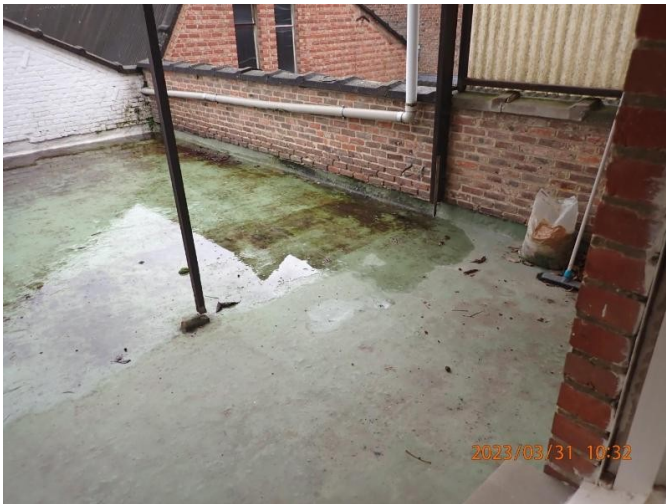
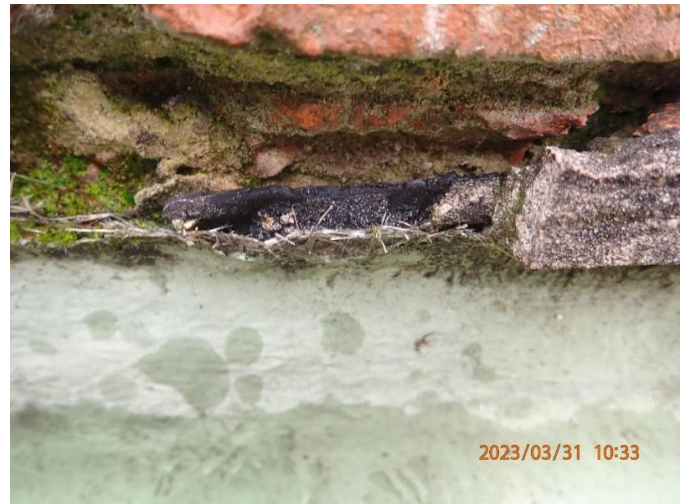
Het asbestmateriaal valt onder de mijlpaal van 2040.

Zorgvuldig beheren

| Eindbeoordeling materiaalarisico | Zeer laag materiaalarisico en/of zeer lage kans op vezelvrijgave |

| Toestand van het materiaal | Onbeschadigd, niet verweerd |

| Beschrijving | Roofing op plat dak |

- Zorg voor een veilig beheer. Vermijd het beschadigen van het asbestmateriaal. Controleer de toestand jaarlijks op wijzigingen.

- Hermetische zone (erkend asbestverwijderaar)  
Indien de roofing of lijmlaag asbest zou bevatten na verdere analyse, dan is een HZ aangeraden omwille van vezelvrijgave bij het verwijderen. Indien er geen asbest zou inzitten, dan mag dit door een dakwerker worden verwijderd

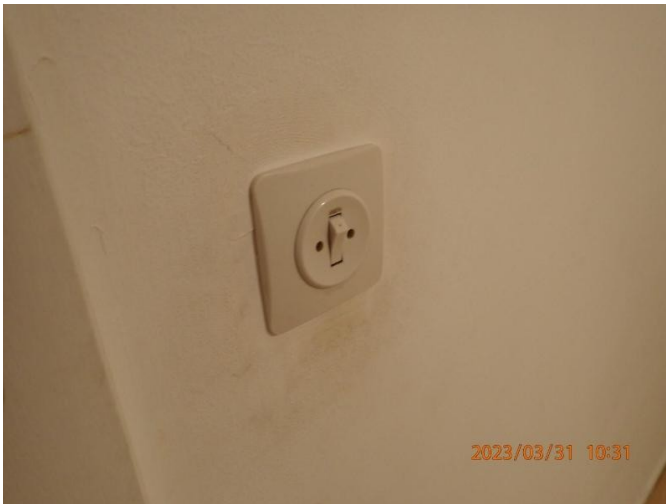
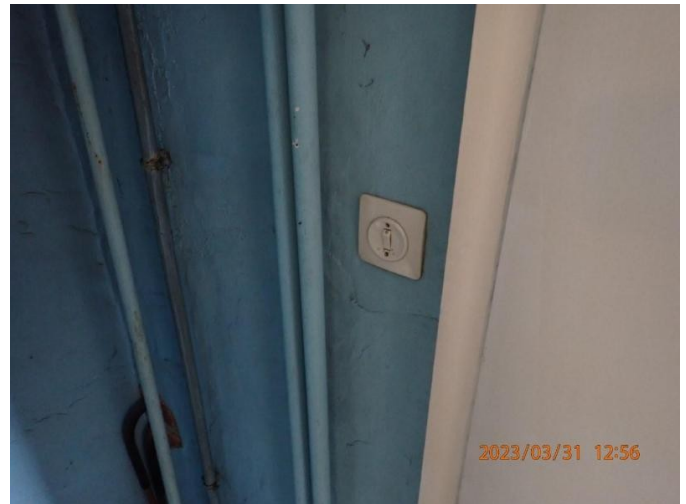
Het asbestmateriaal valt onder de mijlpaal van 2040.

Zorgvuldig beheren

| Eindbeoordeling materiaalarisico | Laag materiaalarisico en/of verlaagde kans op vezelvrijgave |

| Toestand van het materiaal | Onbeschadigd, niet verweerd |

| Beschrijving | Elektriciteitstoepassing van bakeliet |

- Zorg voor een veilig beheer. Vermijd het beschadigen van het asbestmateriaal. Controleer de toestand jaarlijks op wijzigingen.
- Verwijder dit asbestmateriaal zo snel mogelijk. Volg de toestand goed op.

- Eenvoudige handelingen: mag via doe-het-zelf of door werknemer(s) met opleidingsattest eenvoudige handelingen  
Dit kan door een elektricien met attest EH verwijderd worden.

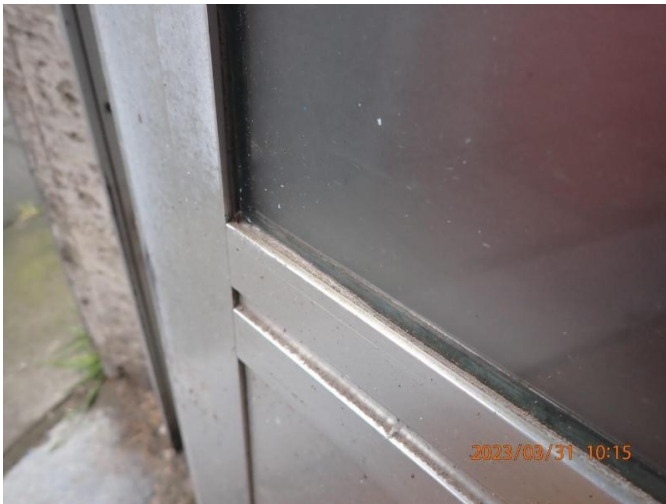
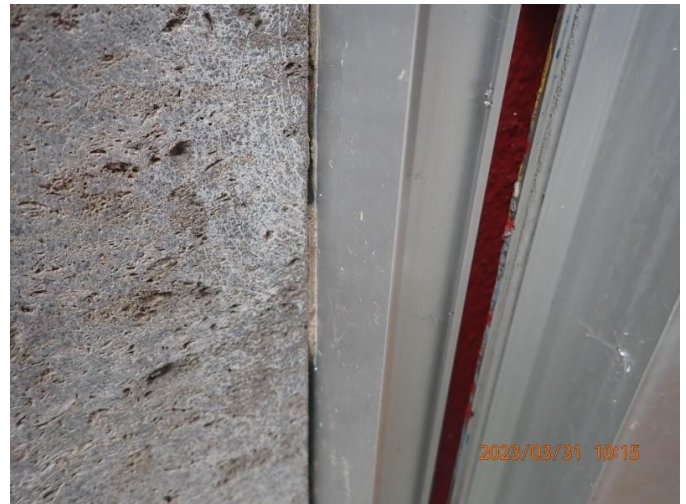
Het asbestmateriaal valt onder de mijlpaal van 2040.

Zorgvuldig beheren

| Eindbeoordeling materiaalrisico | Laag materiaalrisico en/of verlaagde kans op vezelvrijgave |

| Toestand van het materiaal | Licht beschadigd, licht verweerd. Intact materiaal type Pical – asbestboard of categorie III 'gebondenheid' |

| Beschrijving | Mastiek aluminium voordeur |

| <b>Opmerking</b> | Dit betreft de kit tussen het frame en de muur alsook tussen het frame en de raam |

- Zorg voor een veilig beheer. Vermijd het beschadigen van het asbestmateriaal. Controleer de toestand jaarlijks op wijzigingen.

- Hermetische zone (erkend asbestverwijderaar)  
Dit dient verwijderd te worden met een hermetische zone omwille van groot gevaar op vezelvrijgave en stofvorming bij het verwijderen van de toepassing. De verwijderaar kan hier eventueel anders over beslissen op basis van zijn expertise.

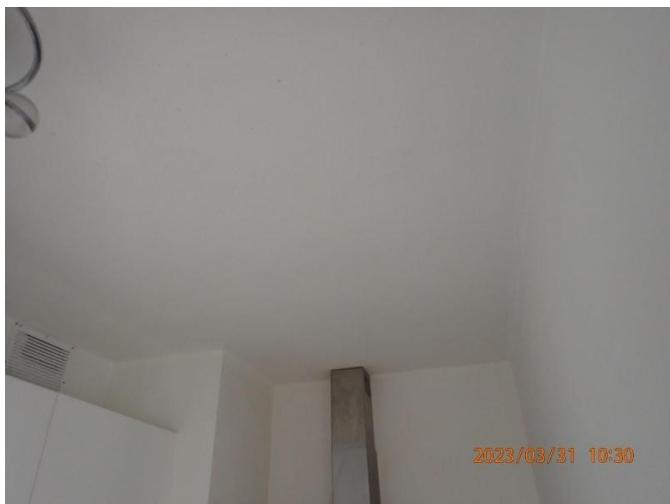
Er werden stalen genomen in een ander appartement. De pleisterwerken werden in alle appartementen gelijktijdig gedaan. Zie labo analyse dat werd gevoegd als bewijsdocument.

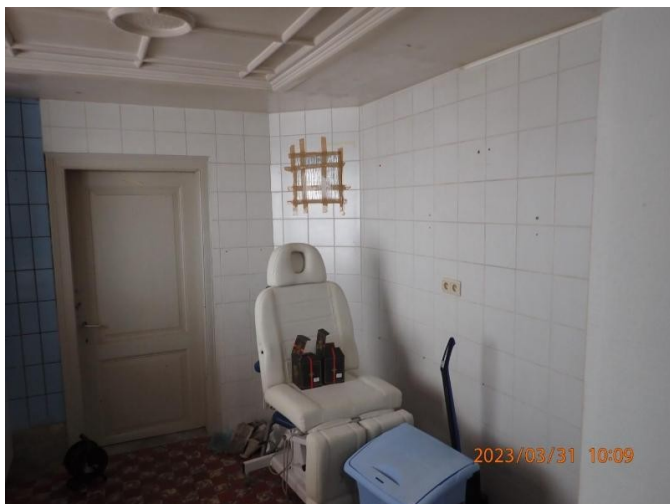
Er kon geen bewijs van de tegellijm worden aangeleverd. Deze kan dus mogelijks asbest bevatten. Er wordt aangeraden om dit te onderzoeken bij grondige renovatiewerken. Dit kon niet worden bemonsterd zonder destructief onderzoek.

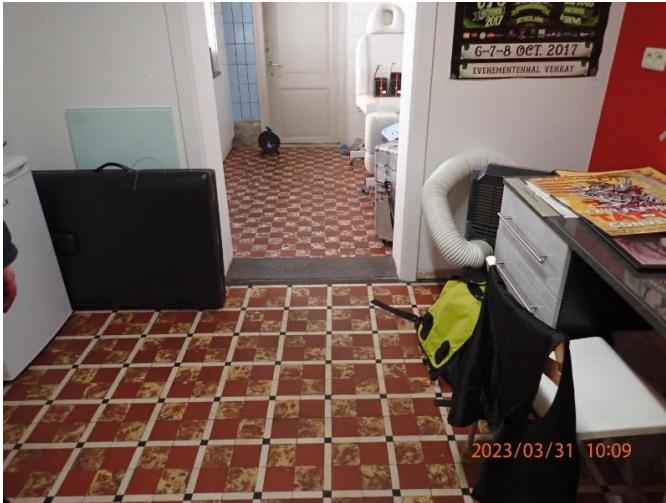
Er kon geen bewijs van de tegellijm worden aangeleverd. Deze kan dus mogelijks asbest bevatten. Er wordt aangeraden om dit te onderzoeken bij grondige renovatiewerken. Dit kon niet worden bemonsterd zonder destructief onderzoek.

de tegels bevinden zich ook onder de zwart-witte rubberen vloerbekleding

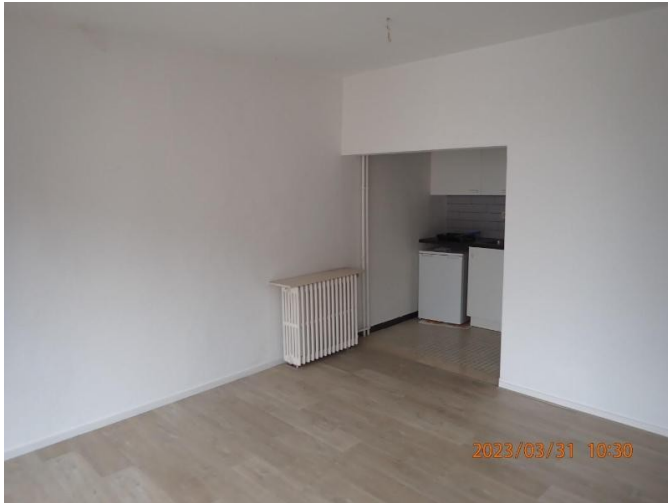
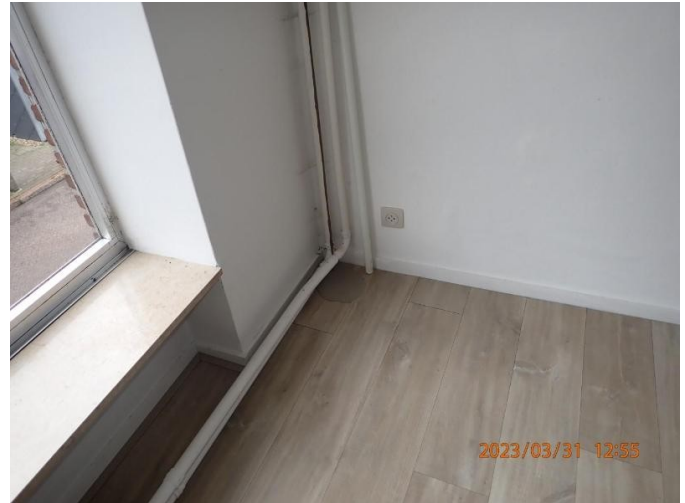
## Fiche 9: Pleisterwerk muren

Geen asbest

| <b>Opmerking</b> | Er werden stalen genomen in een ander appartement. De pleisterwerken werden in alle appartementen gelijktijdig gedaan. Zie labo analyse dat werd gevoegd als bewijsdocument. |
