# Asbestinventarisatetest

Lambrechtschoekenlaan 209, 2170 Antwerpen  
Gemeenschappelijke delen

Attestnummer : 20231120-000192.000

Uitgegeven op : 20.11.2023

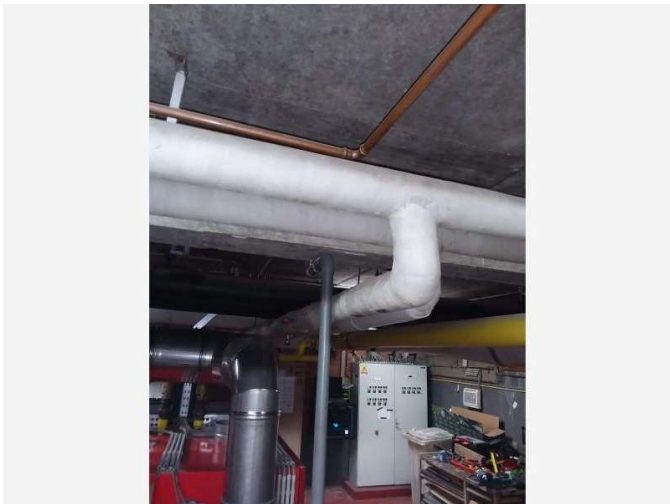
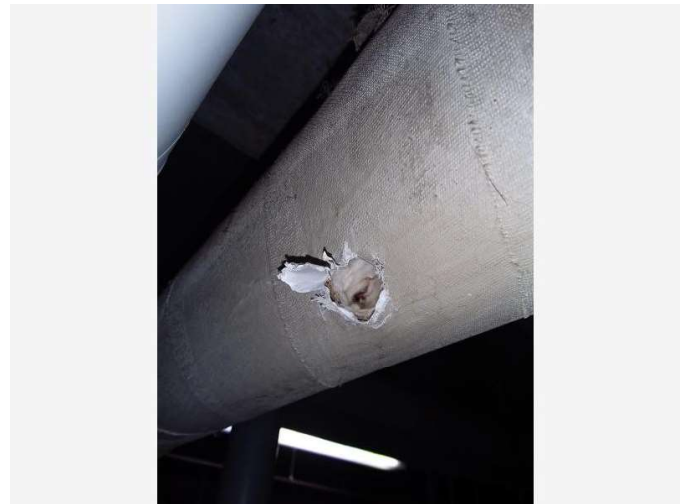
| Eindbeoordeling materiaalarisico | Laag materiaalarisico en/of verlaagde kans op vezelvrijgave |

| Gebondenheid | Categorie 2: niet-hechtgebonden met matrix |
| Asbestsoort (vezeltype) | Alleen chrysotiel |
| Asbestconcentratie | Hoog ( $\geq 50\%$ ) |
| Afschermingsgraad van het gehele materiaal | Geheel of deels (ook) vrij aan de binnenlucht |
| Toestand van het materiaal | Onbeschadigd, niet verweerd |

| # | Type | Referentie | Resultaat |
|---|---|---|---|
| 1.1 | Mengmonster | 014 | Chrysotiel |

| Beschrijving | Isolatie waterleiding kelder |
| Bindmiddel van asbestmateriaal | Mousse |

Verwijderen

- Scherm in afwachting van verwijdering het asbestmateriaal af van luchtstromingen en verstoring: bijvoorbeeld door het te verpakken, te fixeren, af te dekken, signalisatie - afbakening aan te brengen, ...

- Eenvoudige handelingen: enkel door erkend asbestverwijderaar verplichting ovam

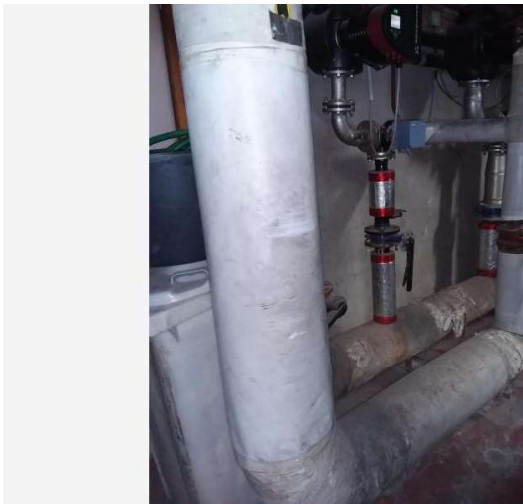
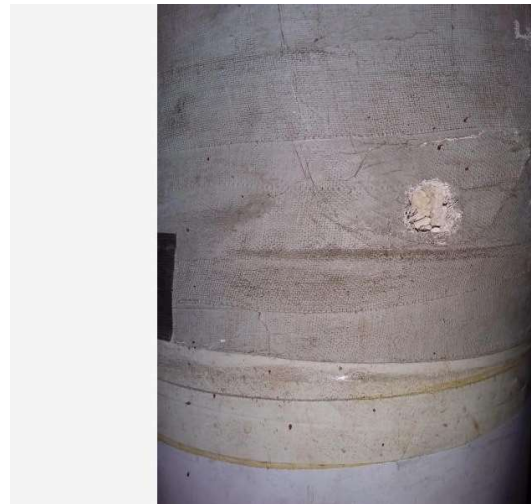
| Eindbeoordeling materiaalarisico | Verhoogd materiaalarisico en/of verhoogde kans op vezelvrijgave |

| Gebondenheid | Categorie 2: niet-hechtgebonden met matrix |
| Asbestsoort (vezeltype) | Alleen chrysotiel |
| Asbestconcentratie | Hoog ( $\geq 50\%$ ) |
| Toestand van het materiaal | Licht beschadigd, licht verweerd. Intact materiaal type Pical – asbestboard of categorie III 'gebondenheid' |

| # | Type | Referentie | Resultaat |
|---|---|---|---|
| 2.1 | Puntmonster | 013 | Chrysotiel |

| Beschrijving | isolatie leidingen stooklokaal |
| Bindmiddel van asbestmateriaal | Gips - kalk |

Verwijderen

- Zorg voor een veilig beheer. Vermijd het beschadigen van het asbestmateriaal. Controleer de toestand jaarlijks op wijzigingen.
- Scherm in afwachting van verwijdering het asbestmateriaal af van luchtstromingen en verstoring: bijvoorbeeld door het te verpakken, te fixeren, af te dekken, signalisatie - afbakening aan te brengen, ...

- Eenvoudige handelingen: enkel door erkend asbestverwijderaar verplichting ovam

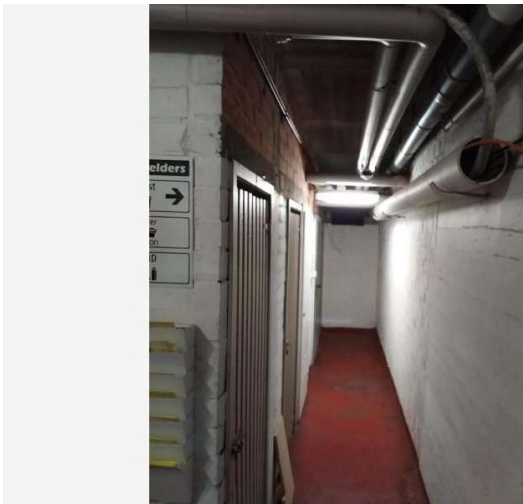
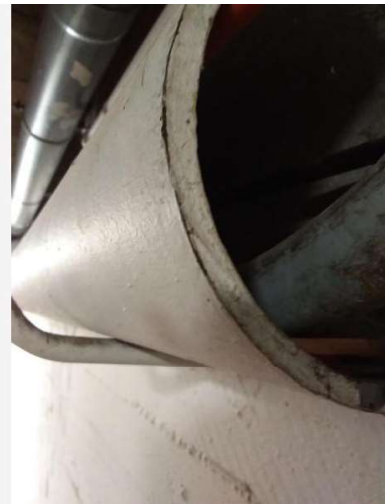
| Eindbeoordeling materiaalrisico | Verhoogd materiaalrisico en/of verhoogde kans op vezelvrijgave |

| Gebondenheid | Categorie 1: hechtgebonden in oorsprong |
| Asbestsoort (vezeltype) | Crocidoliet aanwezig |
| Asbestconcentratie | Laag (< 50%) |
| Toestand van het materiaal | Licht beschadigd, licht verweerd. Intact materiaal type Pical – asbestboard of categorie III 'gebondenheid' |

| # | Type | Referentie | Resultaat |
|---|---|---|---|
| 3.1 | Puntmonster | 016 | Chrysotiel, Crocidoliet |

| Beschrijving | Ombuizing elektrische leidingen kelder |

| Opmerking | eternit |

Verwijderen

- Scherm in afwachting van verwijdering het asbestmateriaal af van luchtstromingen en verstoring: bijvoorbeeld door het te verpakken, te fixeren, af te dekken, signalisatie - afbakening aan te brengen, ...
- Zorg voor een veilig beheer en verwijder dit asbestmateriaal wanneer het bij werken eenvoudig bereikbaar wordt. Controleer de toestand jaarlijks op wijzigingen.

- Eenvoudige handelingen: enkel door erkend asbestverwijderaar verplichting OVAM

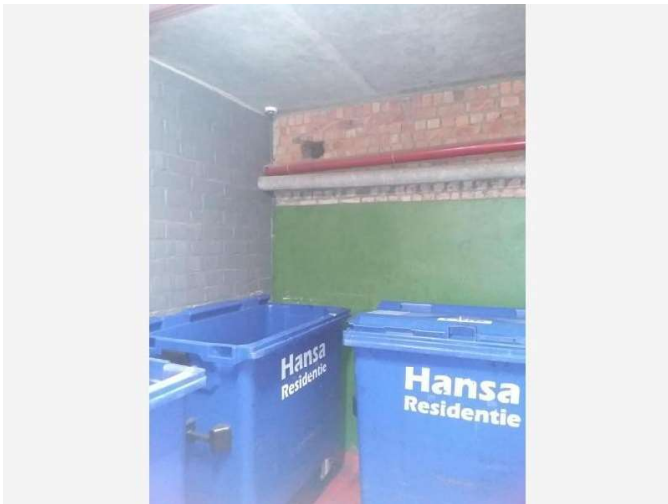
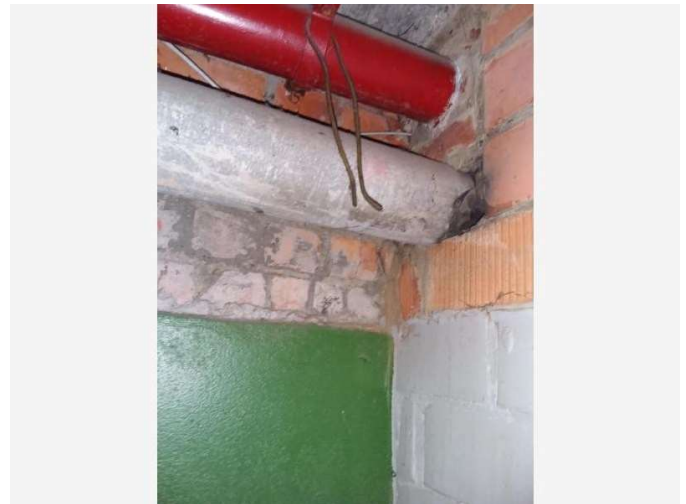
| Eindbeoordeling materiaalarisico | Verhoogd materiaalarisico en/of verhoogde kans op vezelvrijgave |

| Gebondenheid | Categorie 1: hechtgebonden in oorsprong |
| Asbestsoort (vezeltype) | Crocidoliet aanwezig |
| Asbestconcentratie | Laag (< 50%) |
| Toestand van het materiaal | Licht beschadigd, licht verweerd. Intact materiaal type Pical – asbestboard of categorie III 'gebondenheid' |

| # | Type | Referentie | Resultaat |
|---|---|---|---|
| 4.1 | Puntmonster | 017 | Chrysotiel, Crocidoliet |

| Beschrijving | Behuizing elektrische leiding afvalkelder |

| <b>Opmerking</b> | Eternit beschadigd |

Verwijderen

- Scherm in afwachting van verwijdering het asbestmateriaal af van luchtstromingen en verstoring: bijvoorbeeld door het te verpakken, te fixeren, af te dekken, signalisatie - afbakening aan te brengen, ...

- Eenvoudige handelingen: enkel door erkend asbestverwijderaar verplichting OVAM

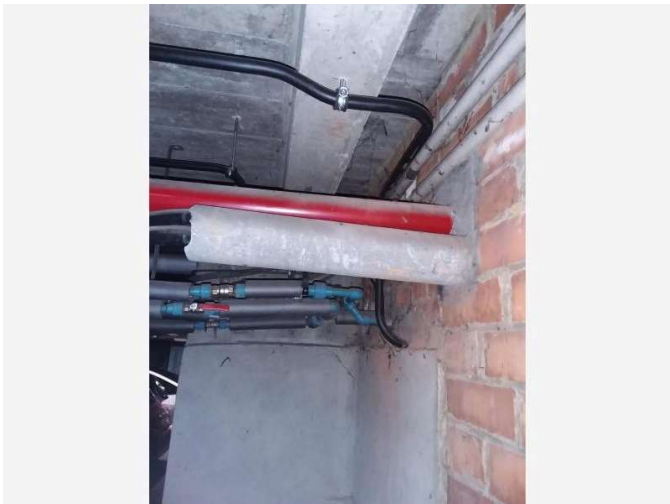
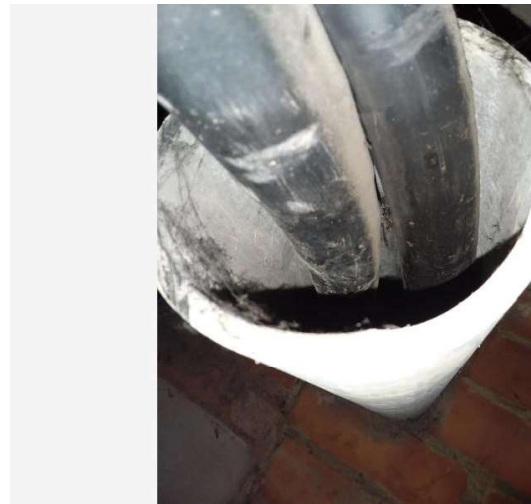
| Eindbeoordeling materiaalarisico | Laag materiaalarisico en/of verlaagde kans op vezelvrijgave |

| Gebondenheid | Categorie 1: hechtgebonden in oorsprong |
| Asbestsoort (vezeltype) | Alleen chrysotiel |
| Asbestconcentratie | Laag (< 50%) |
| Toestand van het materiaal | Licht beschadigd, licht verweerd. Intact materiaal type Pical – asbestboard of categorie III 'gebondenheid' |

| Beschrijving | Behuizing elektrische leiding parkeergarage |

Zorgvuldig beheren

- Scherm in afwachting van verwijdering het asbestmateriaal af van luchtstromingen en verstoring: bijvoorbeeld door het te verpakken, te fixeren, af te dekken, signalisatie - afbakening aan te brengen, ...
- Zorg voor een veilig beheer en verwijder dit asbestmateriaal wanneer het bij werken eenvoudig bereikbaar wordt. Controleer de toestand jaarlijks op wijzigingen.

- Eenvoudige handelingen: enkel door erkend asbestverwijderaar verplichting ovam

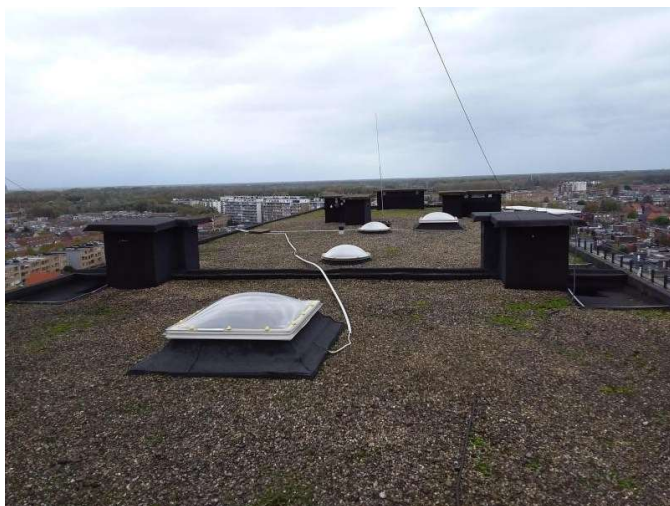
onderlaag niet bereikbaar zonder schade toe te brengen aan de bouwkundige integriteit

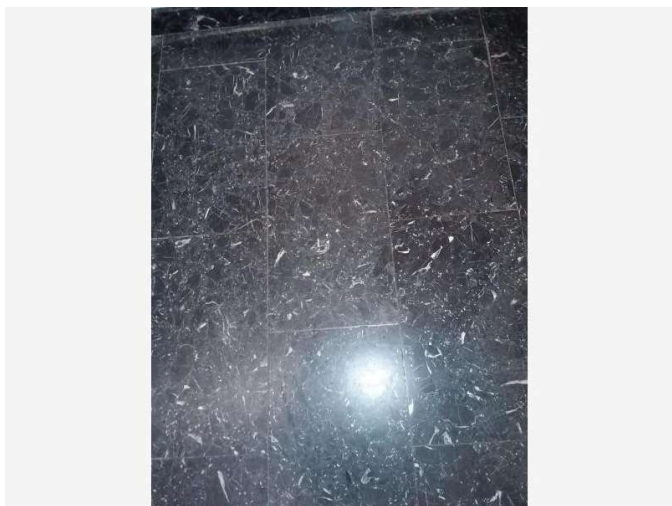
onderlaag oude vloer niet bereikbaar zonder schade aan te brengen

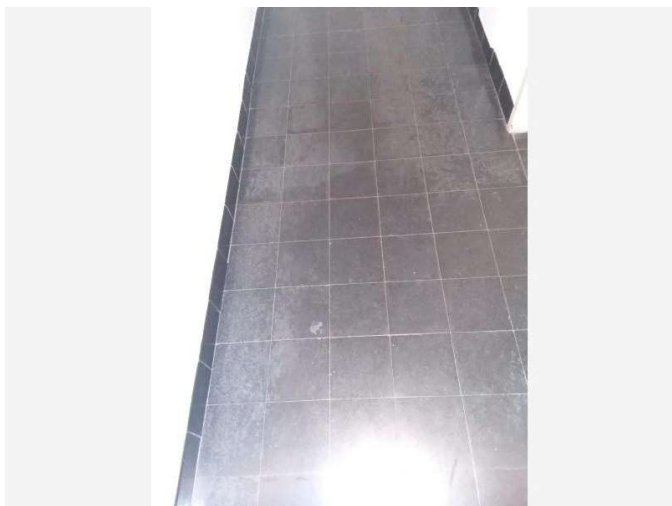
onderlaag oude vloer niet bereikbaar zonder schade aan te brengen
