# Asbestinventarisatetest

Arthur Van Dycklaan 32, 3080 Tervuren

Attestnummer : 20250111-000005.000

**Niet-asbestveilig**

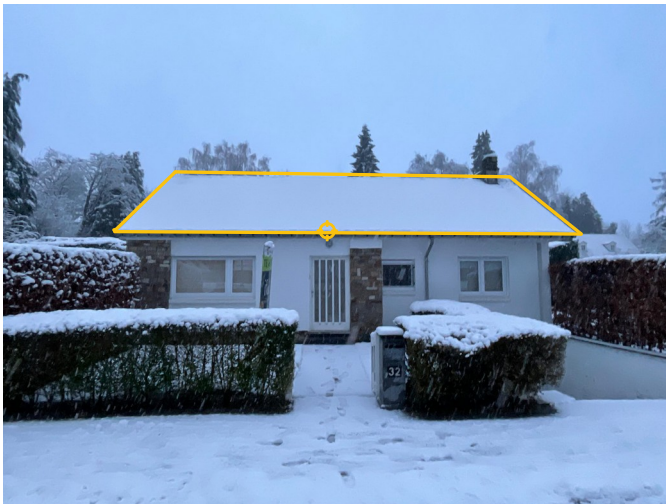
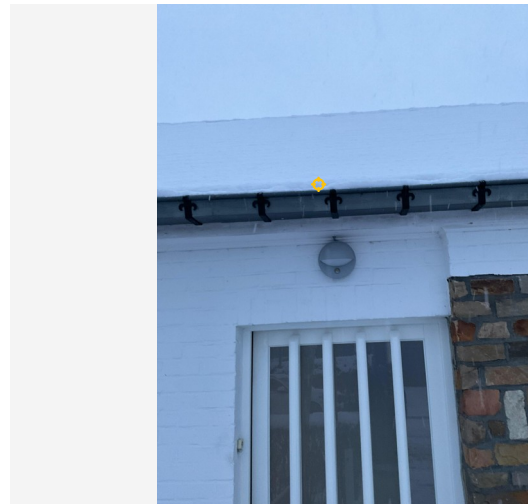
| Fiche 1: Dakleien..... | 13 |

Het asbestmateriaal valt onder de mijlpaal van 2034.

| Eindbeoordeling materiaalrisico | Laag materiaalrisico en/of verlaagde kans op vezelvrijgave |

| Toestand van het materiaal | Licht beschadigd, licht verweerd. Intact calciumsilicaatmateriaal of categorie III 'gebondenheid' |

| # | Type | Referentie | Resultaat |
|---|---|---|---|
| 1.1 | Puntmonster | RS | Chrysotiel |

| Asbestmateriaal | Dak- en gevelbekleding - Lei, shingle |
| Hoeveelheid (oppervlakte - aantal) | • 80,00 m <sup>2</sup> - 1 stuk |

- Verwijder dit asbestmateriaal zo snel mogelijk. Volg de toestand goed op.

- Eenvoudige handelingen: mag via doe-het-zelf of door werknemer(s) met opleidingsattest eenvoudige handelingen  
Deze toepassing kan door een aannemer die over een opleidingsattest eenvoudige handelingen beschikt of door een particulier (doe-het-zelf), verwijderd worden indien er geen verhoogd risico op vrijgave van asbestvezels (max. concentratie 0,01 vezels/cm<sup>3</sup> - CODEX Art. VI.3-54) ontstaat en de toepassing voorafgaand wordt gefixeerd/bevochtigd; de individuele elementen zonder machinale werktuigen en zonder breken of gooien een voor een losgemaakt worden; en ten slotte in gesloten verpakking weggevoerd worden naar een erkend afvalpunt (recyclagepark).

In de zone mogen geen derden en/of minderjarigen aanwezig zijn en moet elke betrokken persoon steeds gepaste persoonlijke beschermingsmiddelen (P3-gelaatsmasker + handschoenen) dragen.

- Eenvoudige handelingen: enkel door erkend asbestverwijderaar  
Indien bovenstaande criteria worden overschreden:

Deze toepassing kan enkel door een erkende asbestverwijderaar verwijderd worden omdat er hier automatisch een verhoogd risico op vrijgave van asbestvezels (max. concentratie 0,01 vezels/cm<sup>3</sup> - CODEX - Art. VI.3-54) ontstaat. (Bron: VLAREM II: 6.4.0.1 par1, par2 en par3). Een erkend asbestverwijderaar moet ingeschakeld worden voor deze toepassingen die niet (kunnen) worden verwijderd door de couveuzezakmethode, door hermetische zone of door de materialen beschreven in VlareM II, art. 6.4.0.1 par2. (Bron: Leidraad bij het Inspectieprotocol)

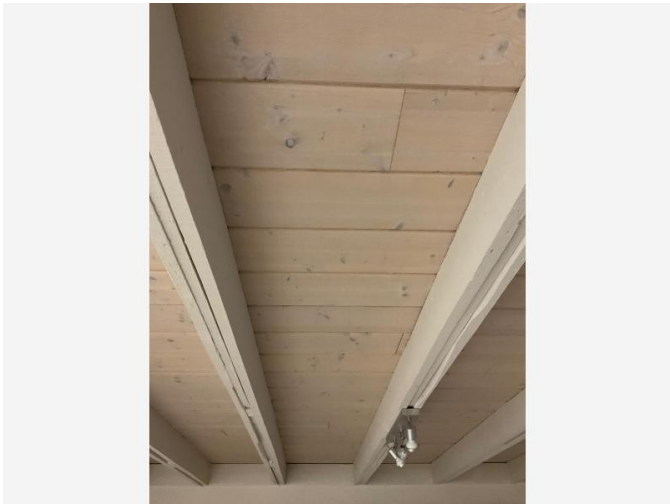
## Fiche 2: Plafonds bestaande uit houtstructuur (niet-asbestverdacht)

De plafonds bestaan uit houtstructuur (niet-asbestverdacht).

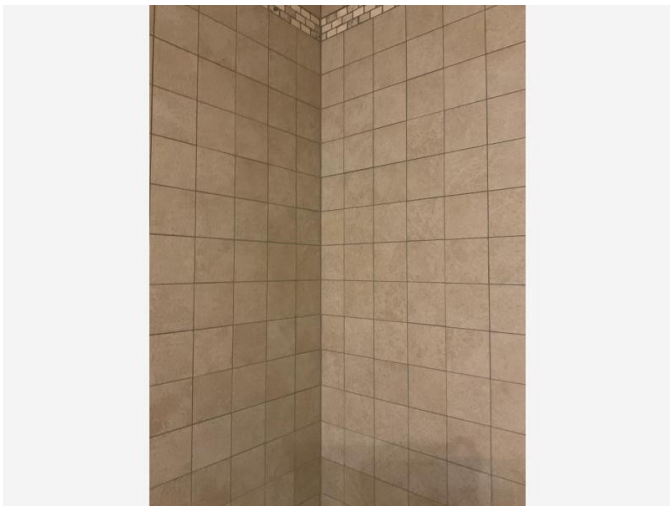
| Fiche 3: Muurtegels..... | 19 |

Binnenwanden afgewerkt met een intacte laag tegels zonder zichtbare beschadigingen. Inspectie van de onderliggende lijmlaag, tegels zelf en de rest van de bedekte structuur (opbouw, pleisterwerk) is niet mogelijk zonder uitbreiding naar een destructief onderzoek.

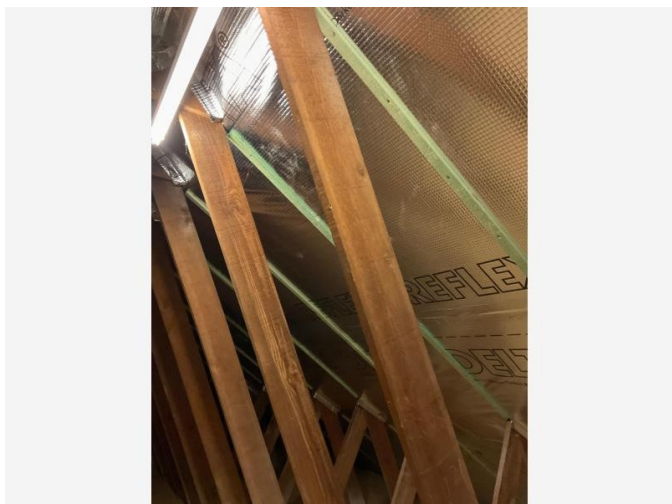
| Fiche 4: Onderdak (niet-asbestverdacht)..... | 20 |

Tijdens de inspectie is visueel vastgesteld dat er geen (asbest) platen zichtbaar aanwezig zijn in het onderdak.

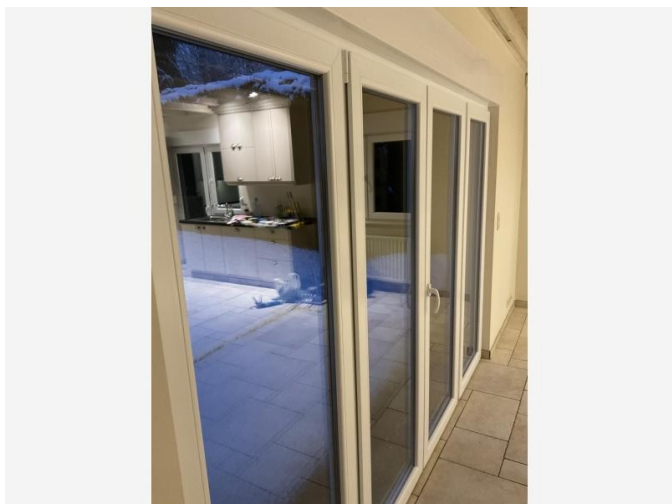
| Fiche 5: Ramen (niet-asbestverdacht)..... | 21 |

Tijdens de inspectie is visueel vastgesteld dat ramen vernieuwd zijn en/of compleet gerenoveerd zijn. Mastiek werd opnieuw aangebracht in silicone, niet-asbestverdacht.
