# Asbestinventarisatetest

Schoorstraat 1, 2811 Mechelen

Attestnummer : 20241219-000019.000

**Niet-asbestveilig**

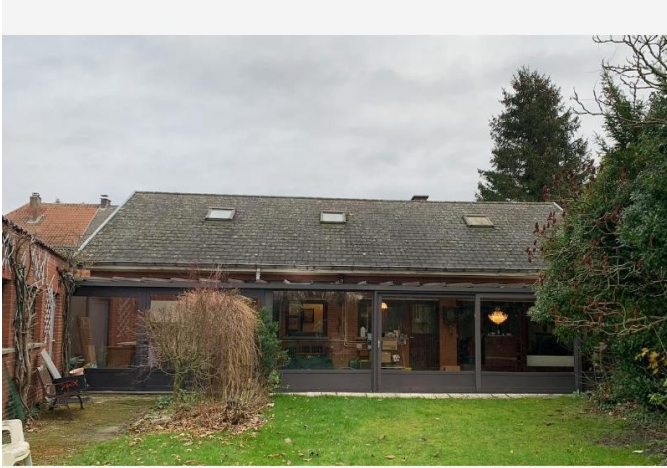
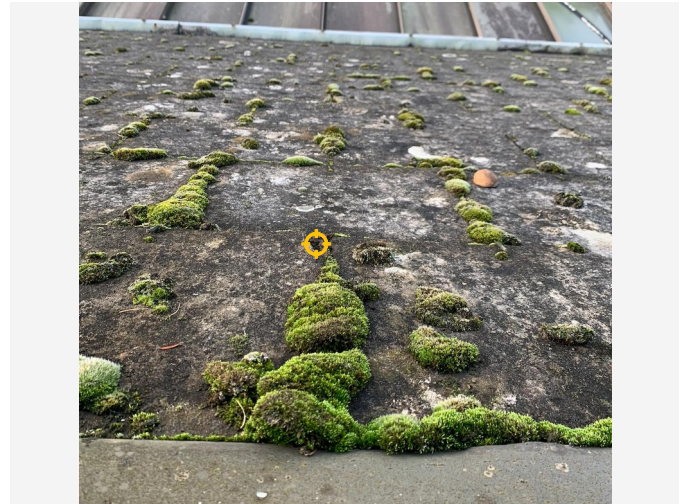
| Fiche 1: dakleien..... | 14 |

Het asbestmateriaal valt onder de mijlpaal van 2034.

| Eindbeoordeling materiaalrisico | Verhoogd materiaalrisico en/of verhoogde kans op vezelvrijgave |

| Gebondenheid | Categorie 1: hechtgebonden in oorsprong |
| Asbestsoort (vezeltype) | Alleen chrysotiel |
| Asbestconcentratie | Laag (< 50%) |
| Afschermingsgraad van het gehele materiaal | Geheel of deels vrij aan de buitenlucht |
| Toestand van het materiaal | Matig beschadigd, matig verweerd |

| # | Type | Referentie | Resultaat |
|---|---|---|---|
| 1.1 | Puntmonster | M03 | Chrysotiel |

| Beschrijving | dakleien |
| Asbestmateriaal | Dak- en gevelbekleding - Lei, shingle |

Verwijderen

- Zorg voor een veilig beheer. Vermijd het beschadigen van het asbestmateriaal. Controleer de toestand jaarlijks op wijzigingen.
- Zorg voor een veilig beheer en verwijder dit asbestmateriaal wanneer het bij werken eenvoudig bereikbaar wordt. Controleer de toestand jaarlijks op wijzigingen.
- Verwijder dit asbestmateriaal zo snel mogelijk. Volg de toestand goed op.

- Eenvoudige handelingen: mag via doe-het-zelf of door werknemer(s) met opleidingsattest eenvoudige handelingen  
U mag deze toepassing zelf verwijderen, inachtneming van de nodige veiligheidsmaatregelen. Niet breken.

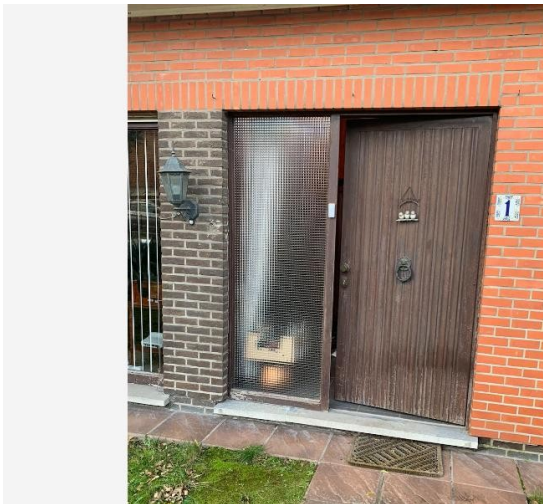
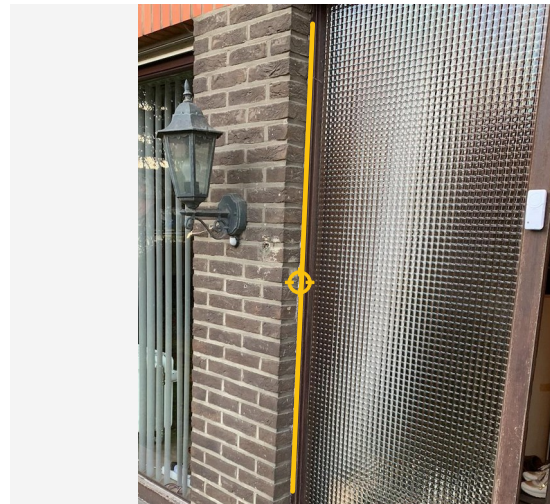
| Fiche 2: mastiek..... | 17 |

Het asbestmateriaal valt onder de mijlpaal van 2040.

| Eindbeoordeling materiaalarisico | Laag materiaalarisico en/of verlaagde kans op vezelvrijgave |

| Toestand van het materiaal | Licht beschadigd, licht verweerd. Intact calciumsilicaatmateriaal of categorie III 'gebondenheid' |

| # | Type | Referentie | Resultaat |
|---|---|---|---|
| 2.1 | Puntmonster | M04 | Chrysotiel |

| Beschrijving | mastiek |
| Asbestmateriaal | In-situ afwerkingslagen - Pasta, stopverf, voegsel, stopsel, vulsel, mastiek, kitten, ... |

Zorgvuldig beheren

- Zorg voor een veilig beheer. Vermijd het beschadigen van het asbestmateriaal. Controleer de toestand jaarlijks op wijzigingen.
- Zorg voor een veilig beheer en verwijder dit asbestmateriaal wanneer het bij werken eenvoudig bereikbaar wordt. Controleer de toestand jaarlijks op wijzigingen.

- Eenvoudige handelingen: mag via doe-het-zelf of door werknemer(s) met opleidingsattest eenvoudige handelingen  
Enkel door een werknemer met opleidingsattest éénvoudige handelingen of erkend asbestverwijderaar, door gebruik te maken van oa. een aangepaste stofzuiger.
- Eenvoudige handelingen: enkel door erkend asbestverwijderaar  
Enkel door een werknemer met opleidingsattest éénvoudige handelingen of erkend asbestverwijderaar, door gebruik te maken van oa. een aangepaste stofzuiger.

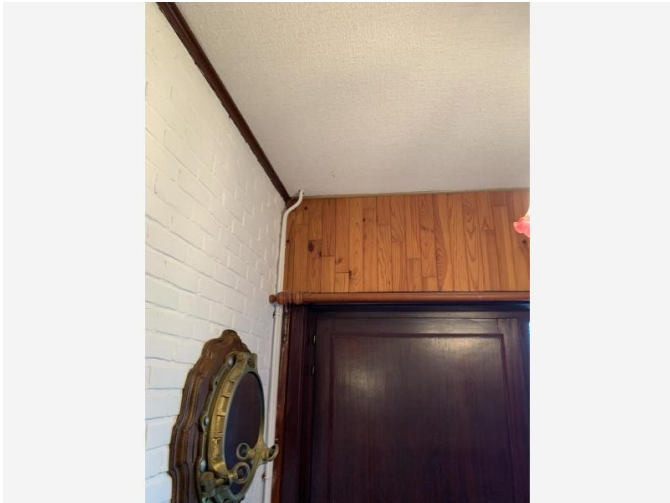
| Fiche 4: valse muren en plafond..... | 22 |

betegeld / houten latten / bakstenen / gipskarton.

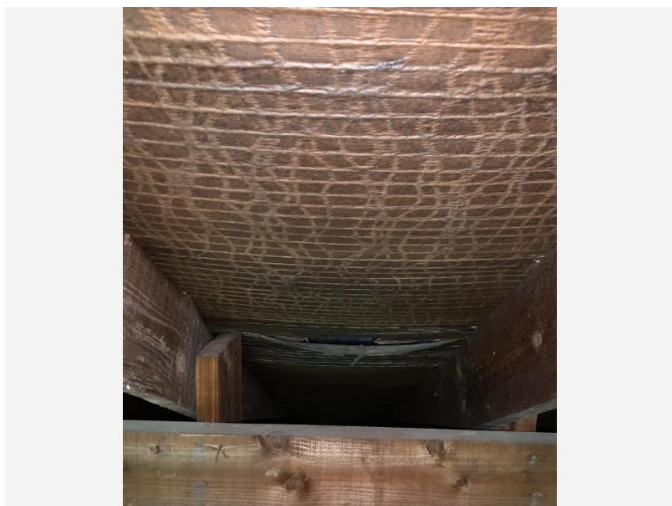
| Fiche 5: onderdak..... | 23 |

niet-asbesthoudende onderdak. Ook geen andere tussenliggende toepassing waargenomen; directe contact met de dakleien.

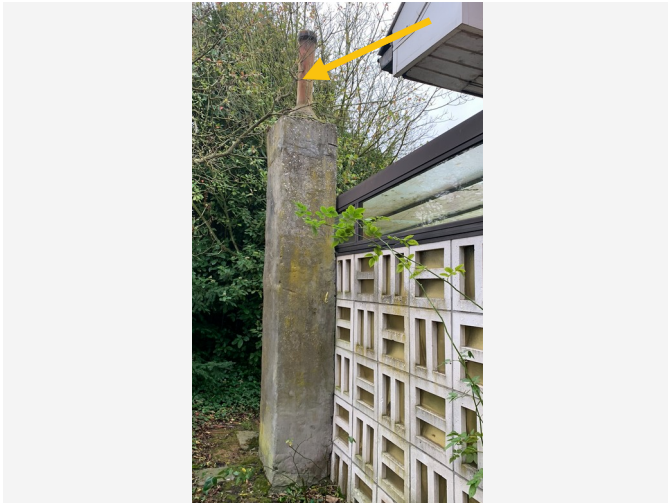
| Fiche 6: schoorsteen/schouw..... | 24 |

niet-asbestverdacht. Gebakken klei.

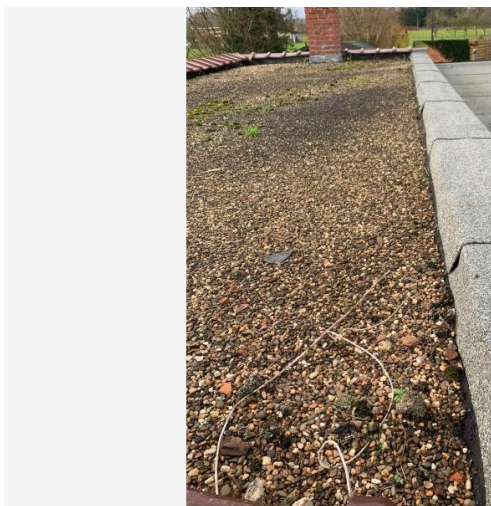
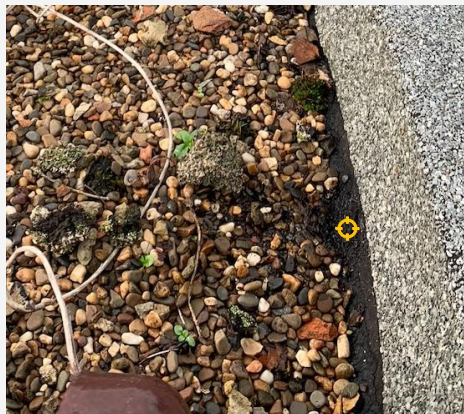
## Fiche 7: roofing garage

Geen asbest

| # | Type | Referentie | Resultaat |
|---|---|---|---|
| 7.1 | Puntmonster | M05 | Geen asbest |

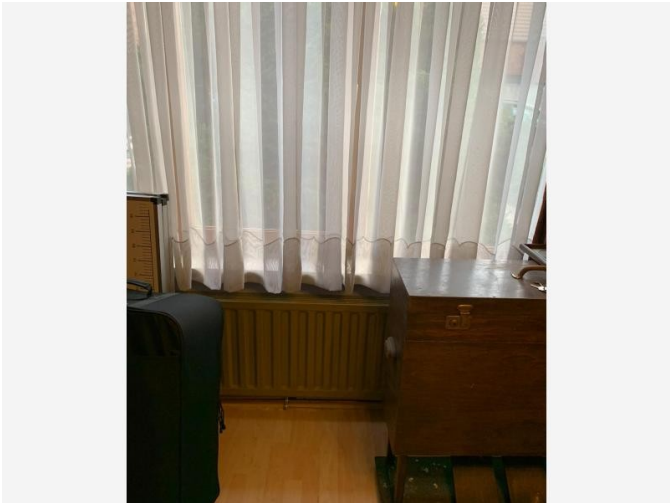
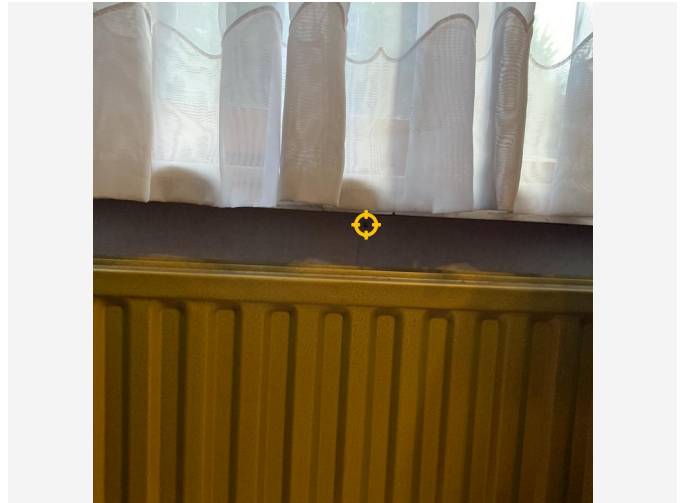
## Fiche 8: pleister muur

Geen asbest

| # | Type | Referentie | Resultaat |
|---|---|---|---|
| 8.1 | Mengmonster | M01 | Geen asbest |

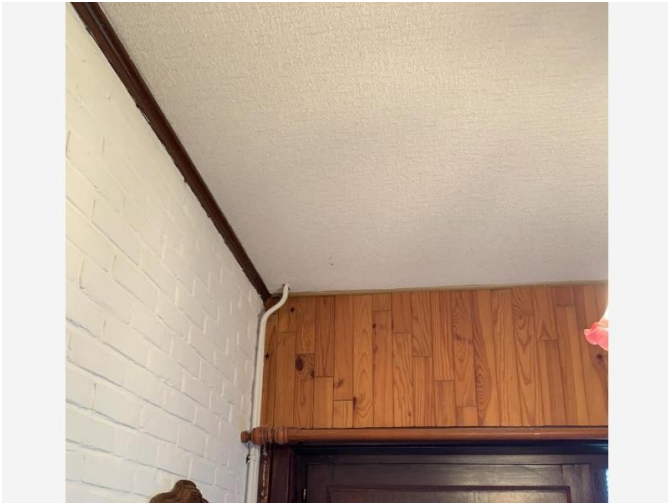
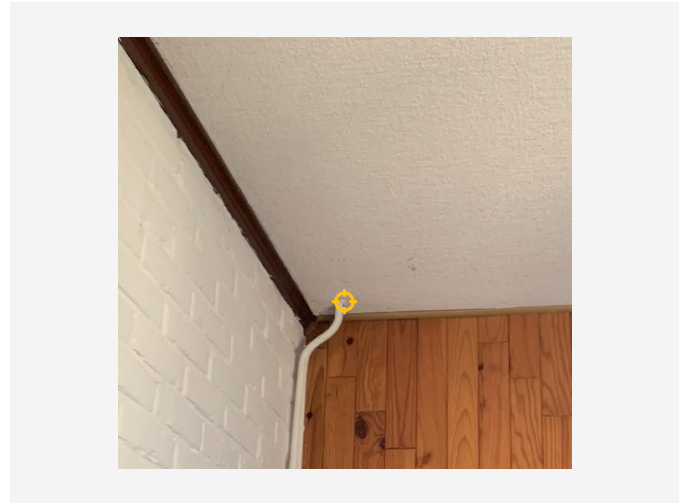
## Fiche 9: pleister plafond

Geen asbest

| # | Type | Referentie | Resultaat |
|---|---|---|---|
| 9.1 | Mengmonster | M02 | Geen asbest |
