# Asbestinventarisatetest

Kerkstraat 6, 9220 Hamme

Attestnummer : 20240815-000013.000

**Niet-asbestveilig**

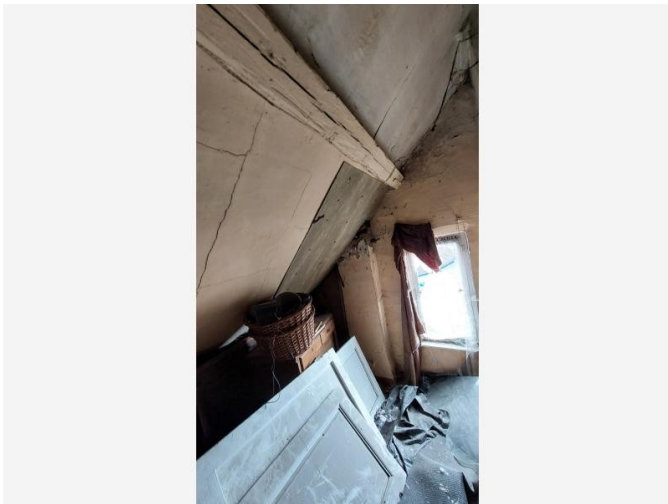
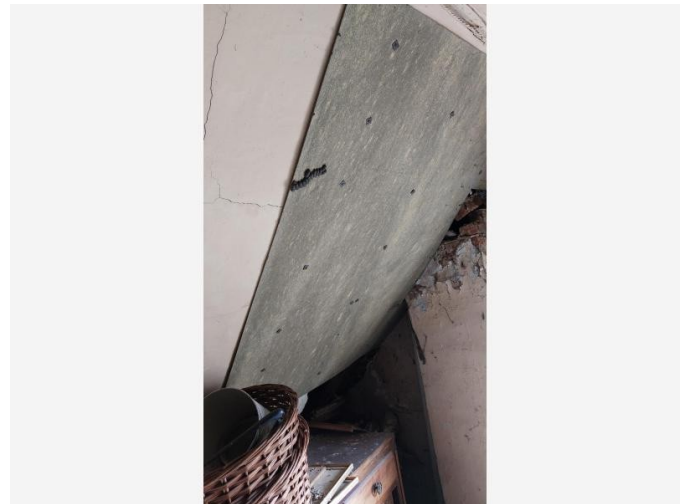
| Eindbeoordeling materiaalrisico | Verhoogd materiaalrisico en/of verhoogde kans op vezelvrijgave |

| Asbestsoort (vezeltype) | Crocidoliet aanwezig |
| Toestand van het materiaal | Licht beschadigd, licht verweerd. Intact calciumsilicaatmateriaal of categorie III 'gebondenheid' |

| Beschrijving | platen hellend dak |
| Hoeveelheid (oppervlakte - dikte - aantal) | • 5,00 m <sup>2</sup> - 0,30 cm - 1 stuk |

Verwijderen

- Verwijder dit asbestmateriaal zo snel mogelijk. Volg de toestand goed op.

- Hermetische zone (erkend asbestverwijderaar)  
Er kan niet gegarandeerd worden dat tijdens de volledige duur van de verwijderingswerken volgens eenvoudige handelingen de vrijstelling van asbestvezels in de lucht de toegelaten drempel niet overschrijdt.

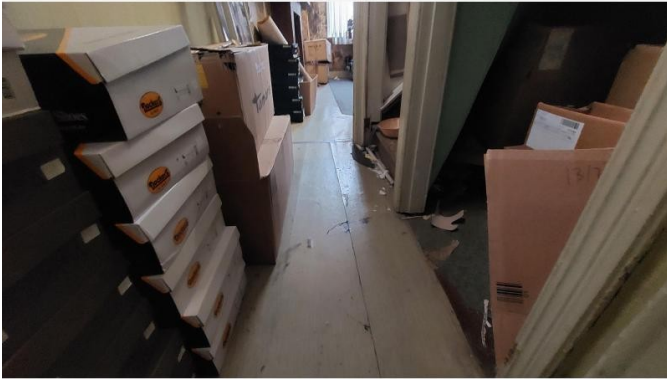
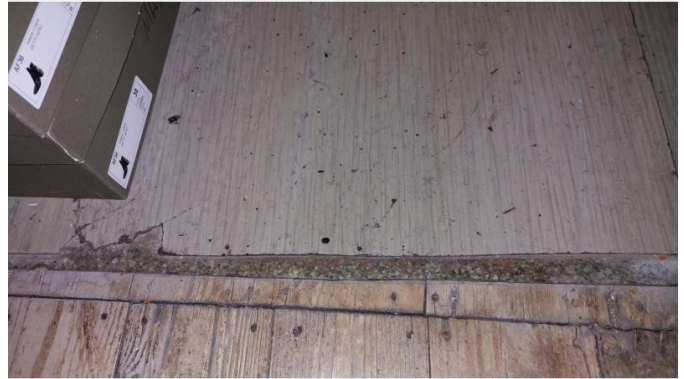
| Eindbeoordeling materiaalrisico | Laag materiaalrisico en/of verlaagde kans op vezelvrijgave |

| Gebondenheid | Categorie 2: niet-hechtgebonden met matrix |
| Asbestsoort (vezeltype) | Alleen chrysotiel |
| Toestand van het materiaal | Licht beschadigd, licht verweerd. Intact calciumsilicaatmateriaal of categorie III 'gebondenheid' |

| Beschrijving | vloerzeil |

Verwijderen

- Scherm in afwachting van verwijdering het asbestmateriaal af van luchtstromingen en verstoring: bijvoorbeeld door het te verpakken, te fixeren, af te dekken, signalisatie - afbakening aan te brengen, ...

- Hermetische zone (erkend asbestverwijderaar) conform richtlijnen verwijdering vloerzeilen

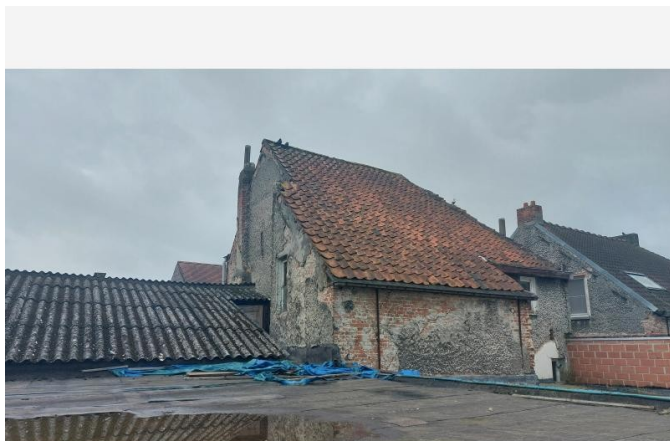
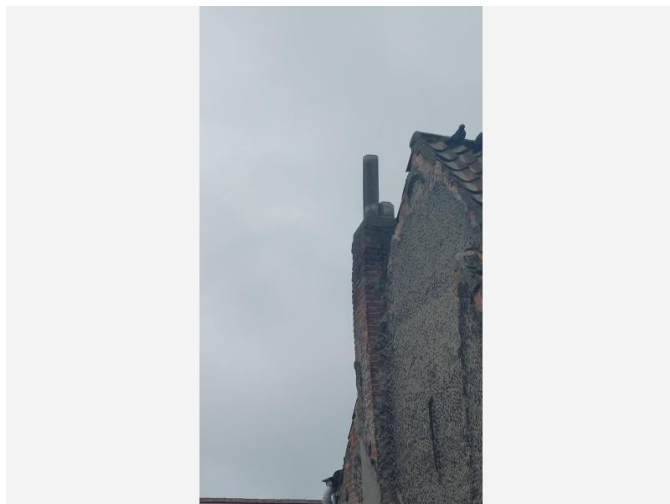
| Eindbeoordeling materiaalrisico | Verhoogd materiaalrisico en/of verhoogde kans op vezelvrijgave |

| Asbestsoort (vezeltype) | Crocidoliet aanwezig |
| Toestand van het materiaal | Matig beschadigd, matig verweerd |

| Beschrijving | rookgaskanalen |
| Eenvoudig bereikbaar | Nee <ul style="list-style-type: none"><li>• Verwijdering tast de bouwkundige integriteit aan.</li></ul> |

Verwijderen

- Scherm in afwachting van verwijdering het asbestmateriaal af van luchtstromingen en verstoring: bijvoorbeeld door het te verpakken, te fixeren, af te dekken, signalisatie - afbakening aan te brengen, ...
- Zorg voor een veilig beheer en verwijder dit asbestmateriaal wanneer het bij werken eenvoudig bereikbaar wordt. Controleer de toestand jaarlijks op wijzigingen.

- Eenvoudige handelingen: enkel door erkend asbestverwijderaar  
De verwijdering vereist specifieke bijkomende maatregelen en voldoende vakkennis.

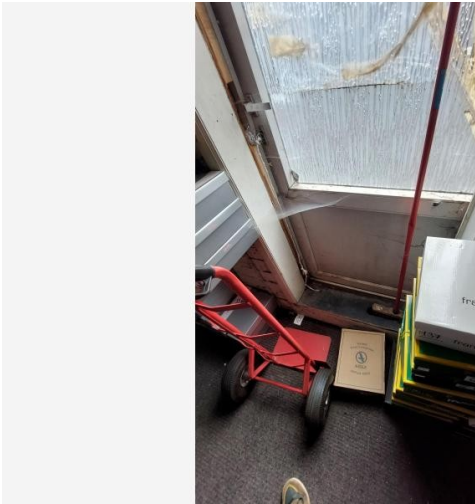
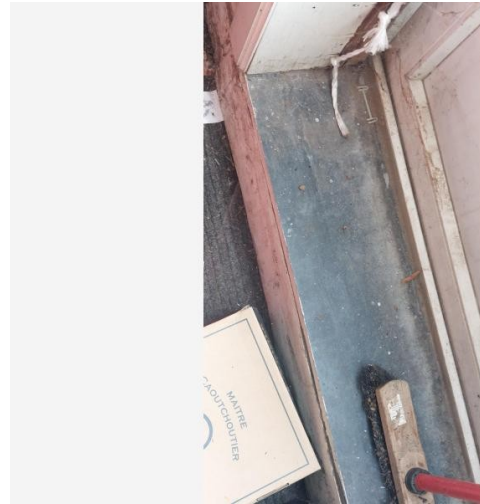
| Eindbeoordeling materiaalrisico | Zeer laag materiaalrisico en/of zeer lage kans op vezelvrijgave |

| Asbestsoort (vezeltype) | Alleen chrysotiel |
| Toestand van het materiaal | Onbeschadigd, niet verweerd |

| Beschrijving | dorpel |

Zorgvuldig beheren

- Zorg voor een veilig beheer. Vermijd het beschadigen van het asbestmateriaal. Controleer de toestand jaarlijks op wijzigingen.

- Eenvoudige handelingen: mag via doe-het-zelf of door werknemer(s) met opleidingsattest eenvoudige handelingen  
De asbesttoepassing kan verwijderd worden zonder de toegelaten drempel (vrijstelling van asbestvezels in de lucht in  $< 0,01$  vezels/cm<sup>3</sup>) te overschrijden.

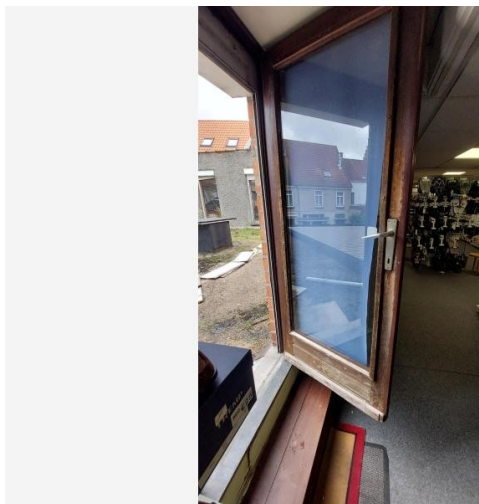
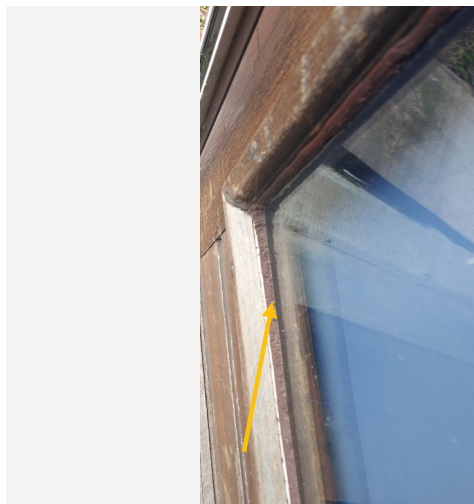
| Eindbeoordeling materiaalarisico | Laag materiaalarisico en/of verlaagde kans op vezelvrijgave |

| Asbestsoort (vezeltype) | Amfibool aanwezig, uitgezonderd crocidoliet |
| Toestand van het materiaal | Licht beschadigd, licht verweerd. Intact calciumsilicaatmateriaal of categorie III 'gebondenheid' |

| Beschrijving | mastiek |

Zorgvuldig beheren

- Zorg voor een veilig beheer. Vermijd het beschadigen van het asbestmateriaal. Controleer de toestand jaarlijks op wijzigingen.

- Eenvoudige handelingen: mag via doe-het-zelf of door werknemer(s) met opleidingsattest eenvoudige handelingen  
De asbesttoepassing kan verwijderd worden zonder de toegelaten drempel (vrijstelling van asbestvezels in de lucht in  $< 0,01$  vezels/cm<sup>3</sup>) te overschrijden.

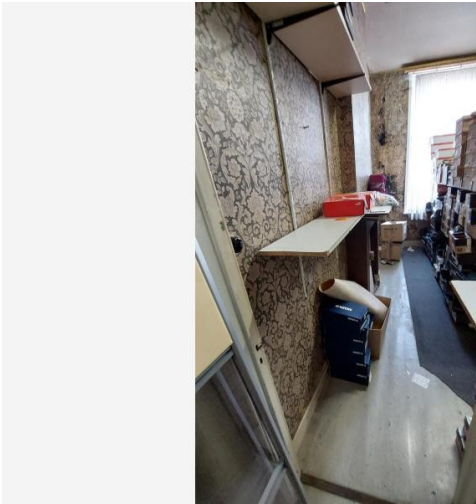
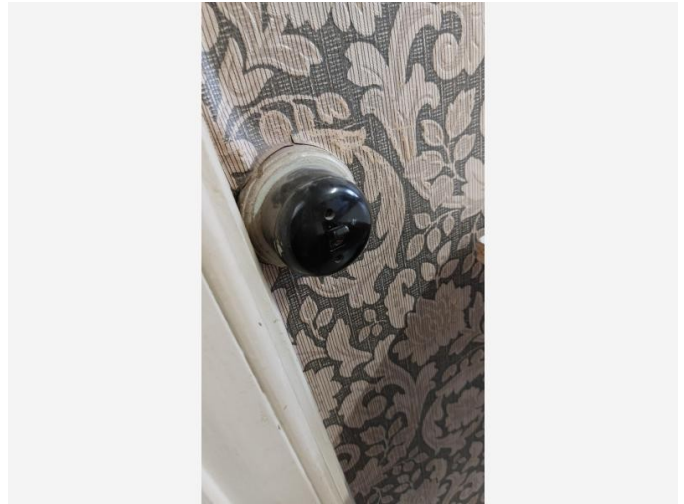
| Eindbeoordeling materiaalrisico | Laag materiaalrisico en/of verlaagde kans op vezelvrijgave |

| Asbestsoort (vezeltype) | Crocidoliet aanwezig |
| Toestand van het materiaal | Onbeschadigd, niet verweerd |

| Beschrijving | behuizing elektrische installatie |

Zorgvuldig beheren

- Zorg voor een veilig beheer. Vermijd het beschadigen van het asbestmateriaal. Controleer de toestand jaarlijks op wijzigingen.

- Eenvoudige handelingen: mag via doe-het-zelf of door werknemer(s) met opleidingsattest eenvoudige handelingen  
De asbesttoepassing kan verwijderd worden zonder de toegelaten drempel voor vrijstelling van asbestvezels in de lucht te overschrijden.

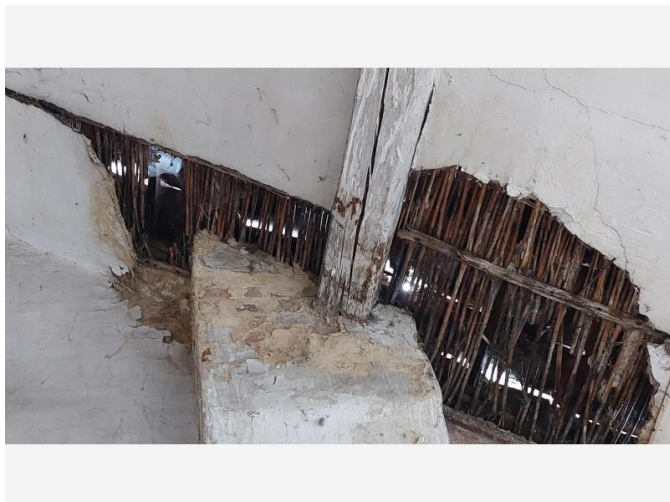
**Reden:** Het te onderzoeken materiaal situeert zich hoger dan 3,50 m te rekenen vanaf een veilige ondergrond

**Uitleg van de asbestdeskundige:** De aan- of afwezigheid van een (asbestverdacht) onderdak kon niet (op een veilige manier) gecontroleerd worden.

Op één bepaalde plaats is de binnenaafwerking deels weg; op deze plaats is géén onderdak aanwezig (je kan de dakpannen zien).

Dit sluit echter niet 100% uit dat op andere plaatsen in het hellend dak wel asbestverdachte onderdakplaten zouden kunnen zitten.

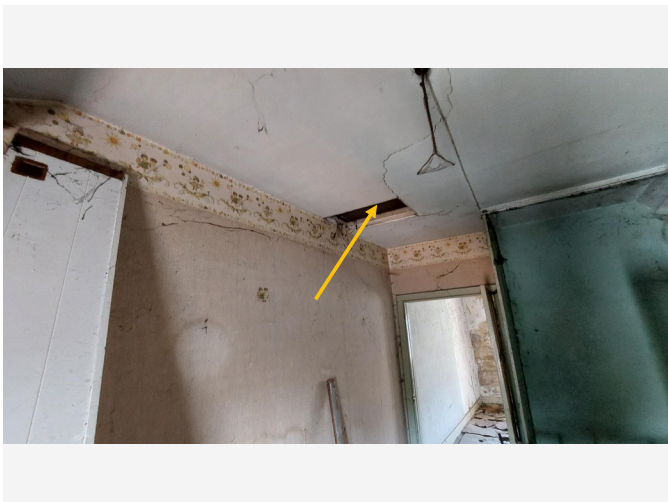
**Reden:** Het onderzoek kan niet uitgevoerd worden binnen de bepalingen van de Welzijnswet

**Uitleg van de asbestdeskundige:** onveilig wegens onvoldoende stabiel

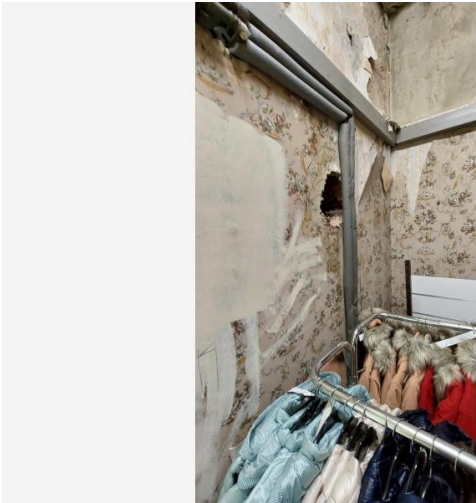
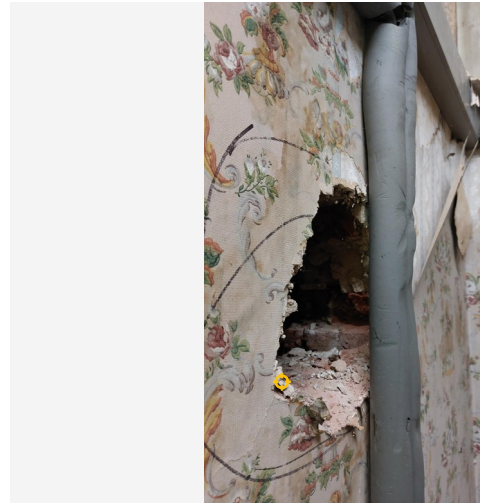
Geen asbest

| # | Type | Referentie | Resultaat |
|---|---|---|---|
| 9.1 | Mengmonster | KE 1 | Geen asbest |

| Beschrijving | pleisterwerk wanden |

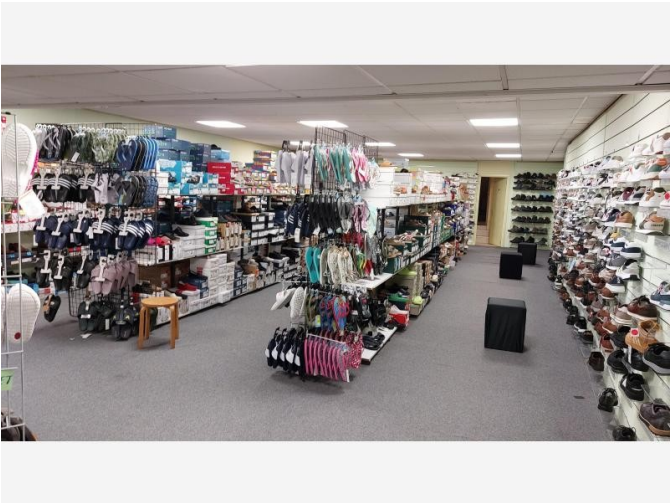
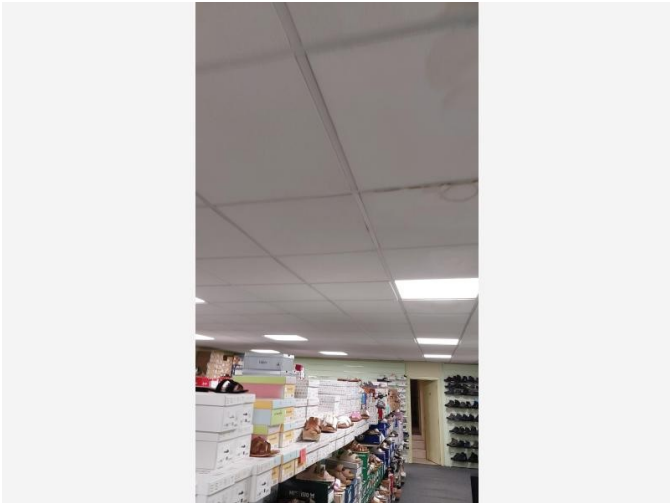
Geen asbest

| # | Type | Referentie | Resultaat |
|---|---|---|---|
| 10.1 | Mengmonster | KE 3 | Geen asbest |

| Beschrijving | plafondplaten |

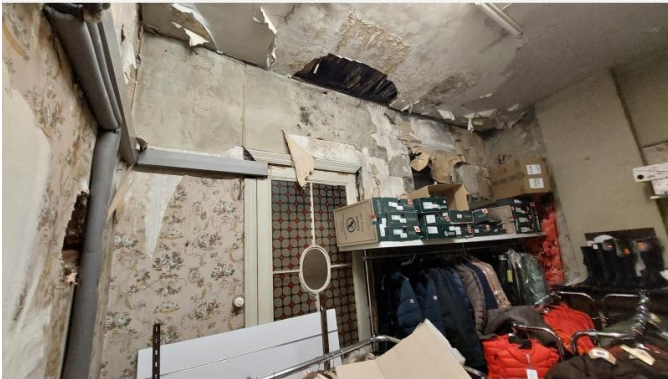
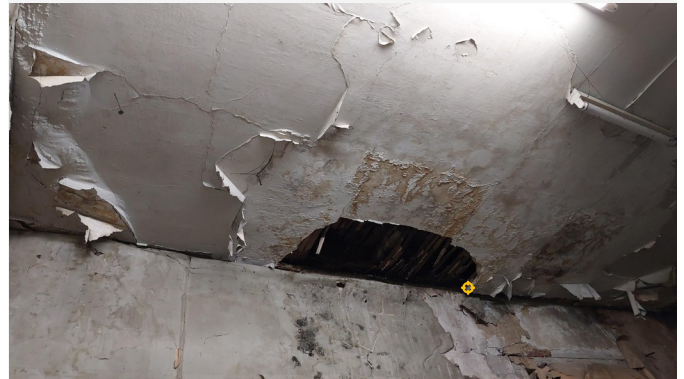
## Fiche 11: pleisterwerk plafonds

Geen asbest
