# Asbestinventarisatetest

Lövenichlaan 1, 3590 Diepenbeek

Attestnummer : 20250514-000180.000

Uitgegeven op : 14.05.2025

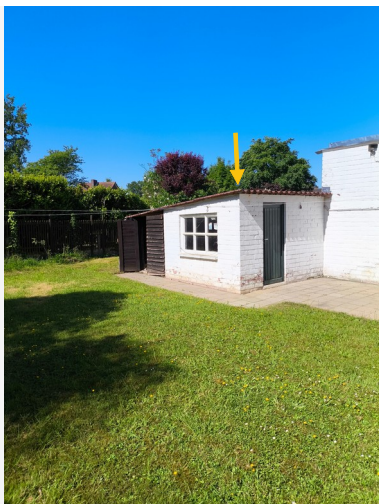
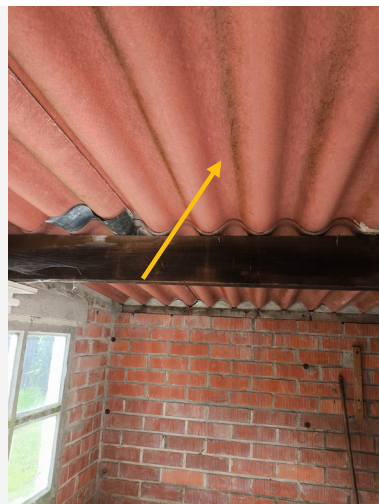
| Eindbeoordeling materiaalarisico | Hoog materiaalarisico en/of hoge kans op vezelvrijgave |

| Asbestsoort (vezeltype) | Crocidoliet aanwezig |
| Toestand van het materiaal | Matig beschadigd, matig verweerd |

| Asbestmateriaal | Dak- en gevelbekleding - Golfplaat |
| Opmerking | De golfplaten zijn visueel en volgens expertise als asbestverdacht beschouwd. De vermelde oppervlaktes, diktes en volumes betreffen een beredeneerde schatting. Er worden geen rechten verleend aan deze oppervlaktes/diktes/volumes. |

- Verwijder dit asbestmateriaal zo snel mogelijk. Volg de toestand goed op.
- Voer bijkomende staalname(s) uit.

Indien mogelijk de ondervloer afdekken , golfplaten voorzichtig verwijderen, extra fixeren, niet breken , niet gooien, onmiddellijk verpakken of voorzichtig in container met asbest bag plaatsen. Voldoende benevelen/bevochtigen tijdens de duur van de werken. Indien golfplaten in slechte staat zijn en kans bestaat op breken : Eenvoudige handeling opgeleid personeel , alle werknemer(s) moeten wel beschikken over een opleidingsattest eenvoudige handelingen 8u

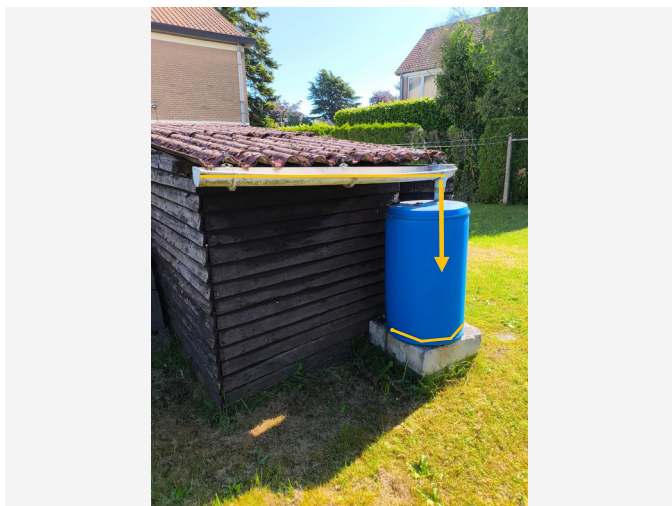
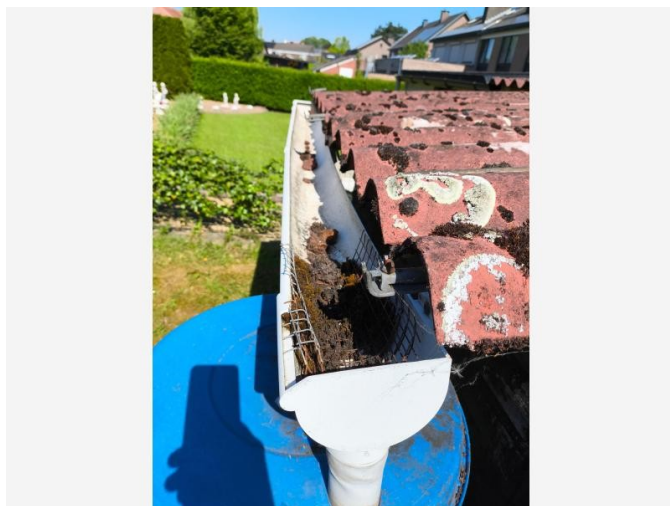
: Hemelwater dat afspoelt van asbestcement daken of gevels kan asbestdeeltjes bevatten.

| Bron van de resten | golfplaten op dak tuinhuis, mos in dakgoot, bodem waterton |
| Gebondenheid resten | Niet hecht |

- Verwijder het asbestafval.
- Voer bijkomende staalname(s) uit.

- Eenvoudige handelingen: mag via doe-het-zelf of door werknemer(s) met opleidingsattest eenvoudige handelingen  
Reinig de dakgoten om asbesthoudend sediment of slib te verwijderen.

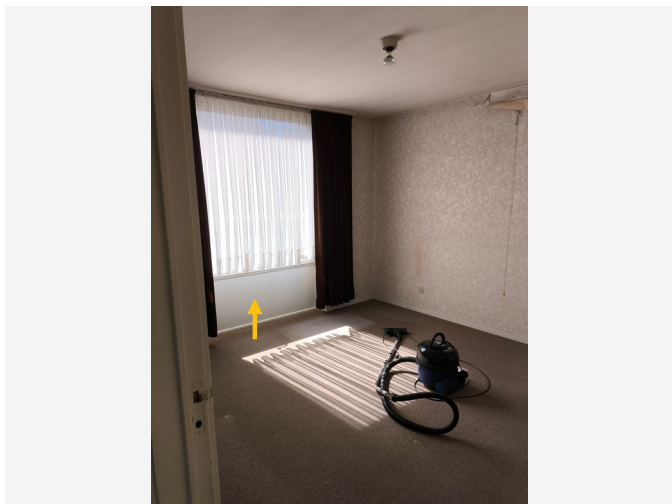
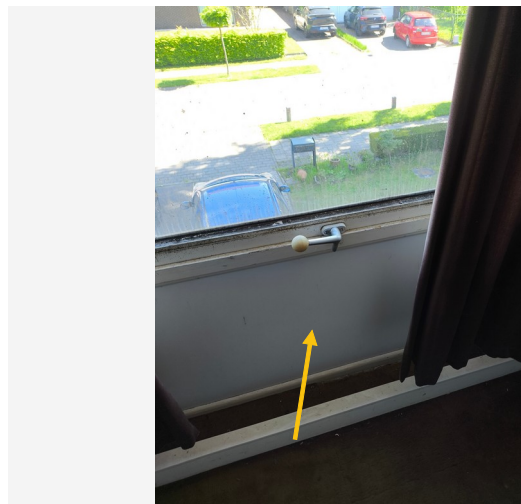
| Eindbeoordeling materiaalrisico | Laag materiaalrisico en/of verlaagde kans op vezelvrijgave |

| Toestand van het materiaal | Onbeschadigd, niet verweerd |

| Asbestmateriaal | Plaat, paneel, tablet - Geëmailleerd, type Glasal |

- Zorg voor een veilig beheer en verwijder dit asbestmateriaal wanneer het bij werken eenvoudig bereikbaar wordt. Controleer de toestand jaarlijks op wijzigingen.
- Voer bijkomende staalname(s) uit.

Maak de platen voorzichtig los zonder te breken , verpak dubbel met plastic folie

Raam/deur kader stofvrij maken dmv hepa stofzuiger met absoluutfilter

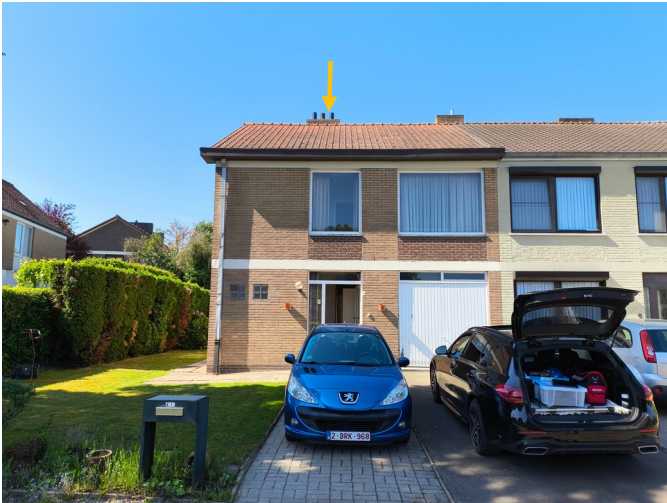
**Reden:** Het te onderzoeken materiaal situeert zich hoger dan 3,50 m te rekenen vanaf een veilige ondergrond

**Uitleg van de asbestdeskundige:** Het was niet mogelijk de binnenzijde van de schouw te onderzoeken, het is mogelijk dat er zich een asbesthoudende toepassing in deze schouw zit.

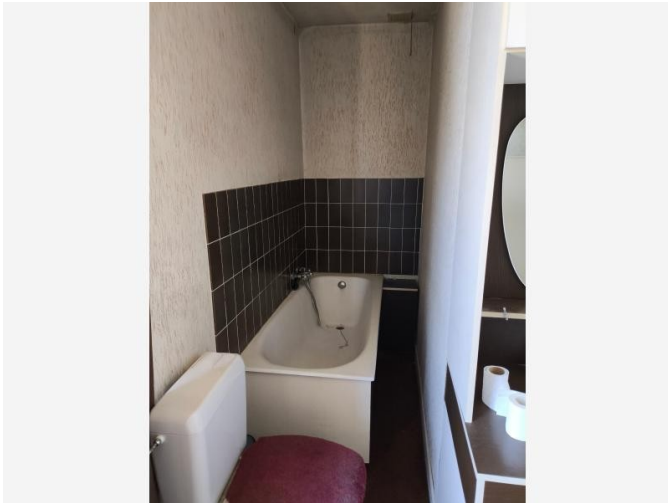
In het inspectieprotocol is een monsternamen van tegellijm verplicht om dit te identificeren als niet-asbesthoudend. Er waren geen facturen ter beschikking die bevestigen dat de tegels na 2001 waren geplaatst. Er waren geen bestaande beschadigingen aan de wandtegels om de lijm voldoende te kunnen inspecteren. Om dit af te toetsen is het aangewezen om bij eventuele renovatiewerken aan de tegels verder onderzoek/staalname te laten uitvoeren ter controle.

In uitzonderlijke gevallen kan de lijm waarmee deze zijn vastgehecht asbesthoudend zijn. Gezien het een niet destructief

onderzoek betreft, werd er geen staal genomen. Bij afbraak van deze tegels, is het aangewezen deze lijm laag te laten analyseren op de aanwezigheid van asbest.

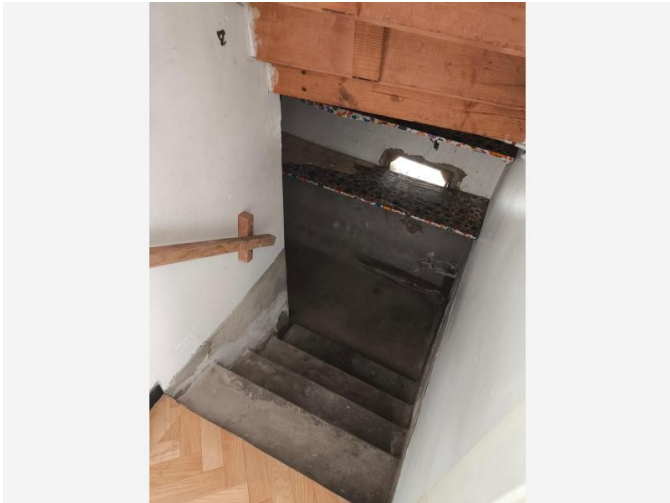
Er is bij de inspectie niets asbest verdacht aangetroffen

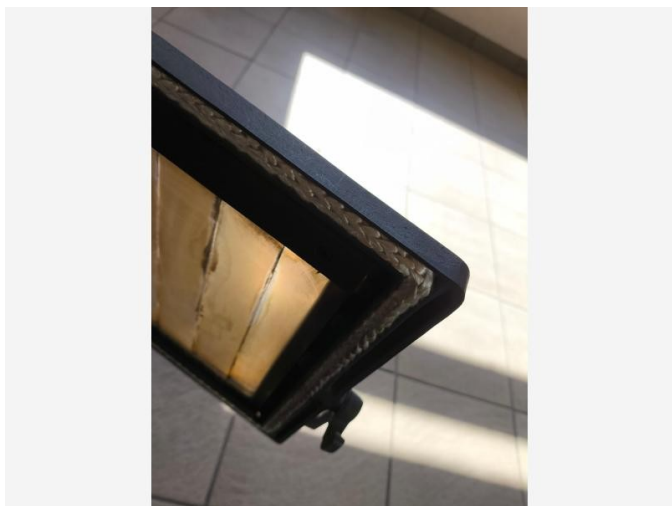
Het betreft een synthetische koord en is niet asbest verdacht.

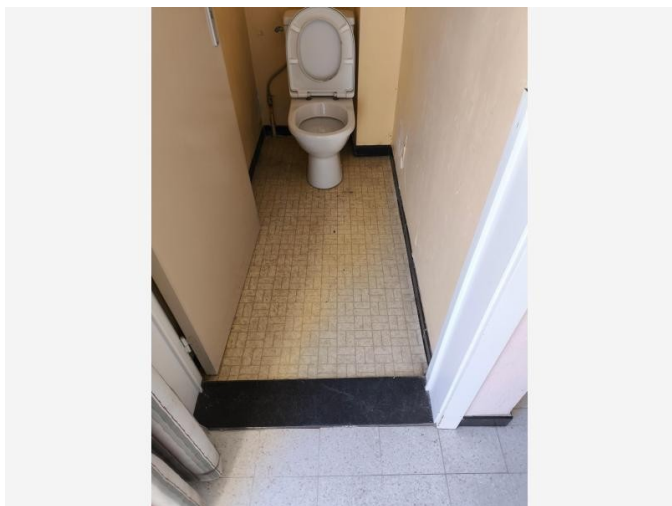
Het betreft niet asbest verdachte linolium, het is mogelijk dat er zich onder het tapijt op verdiep 1 ook linolium bevindt, dit was niet zichtbaar zonder destructief onderzoek uit te voeren.

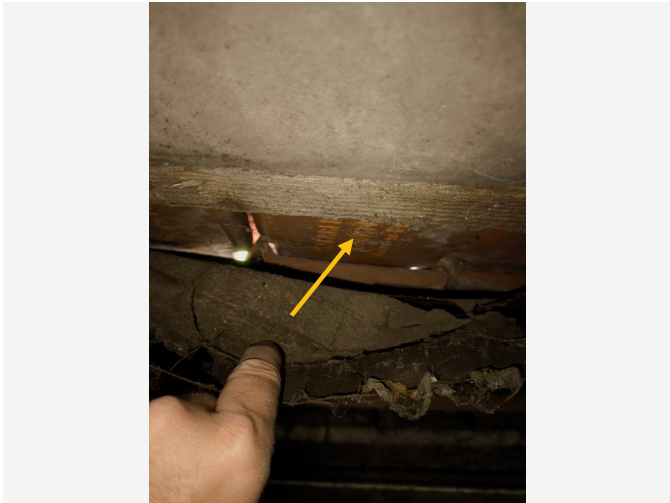
Er is bij de inspectie geen onderdak aangetroffen enkel een dampscherm

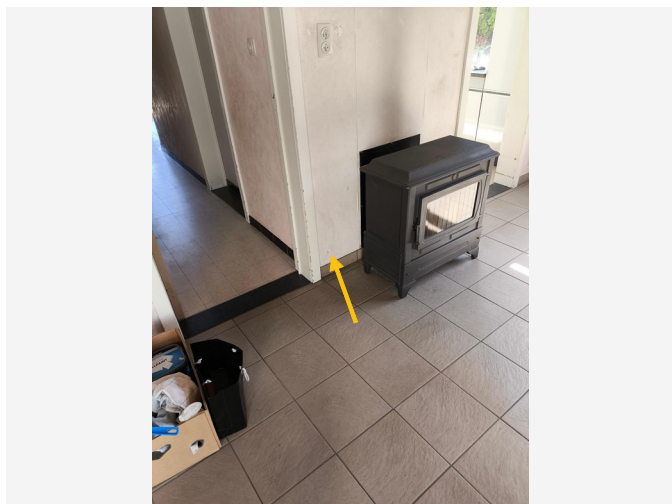
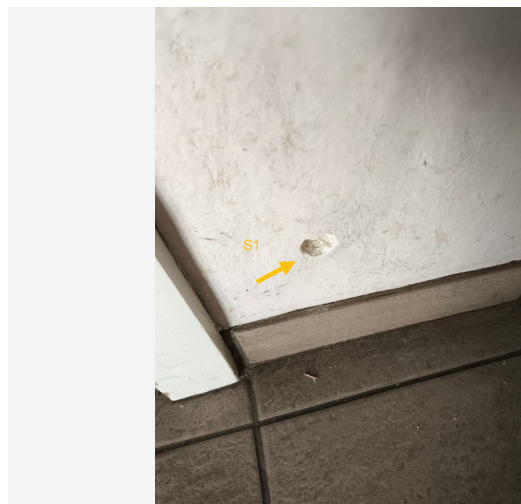
Geen asbest

| # | Type | Referentie | Resultaat |
|---|---|---|---|
| 10.1 | Mengmonster | S1 | Geen asbest |

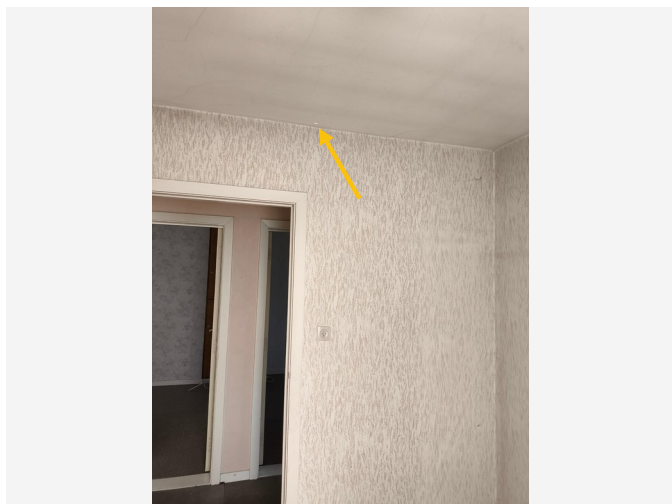
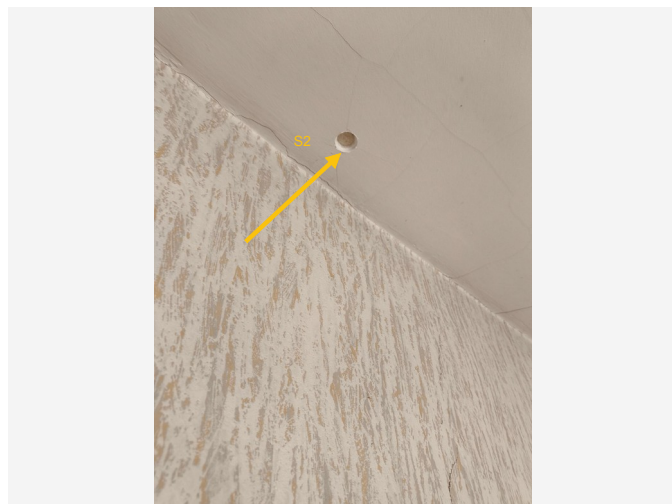
## Fiche 11: Pleisterwerk plafond

Geen asbest

| # | Type | Referentie | Resultaat |
|---|---|---|---|
| 11.1 | Mengmonster | S2 | Geen asbest |
