# Asbestinventarisatetest

Markt 32, 9890 Gavere

Attestnummer : 20230628-000007.000

Uitgegeven op : 28.06.2023

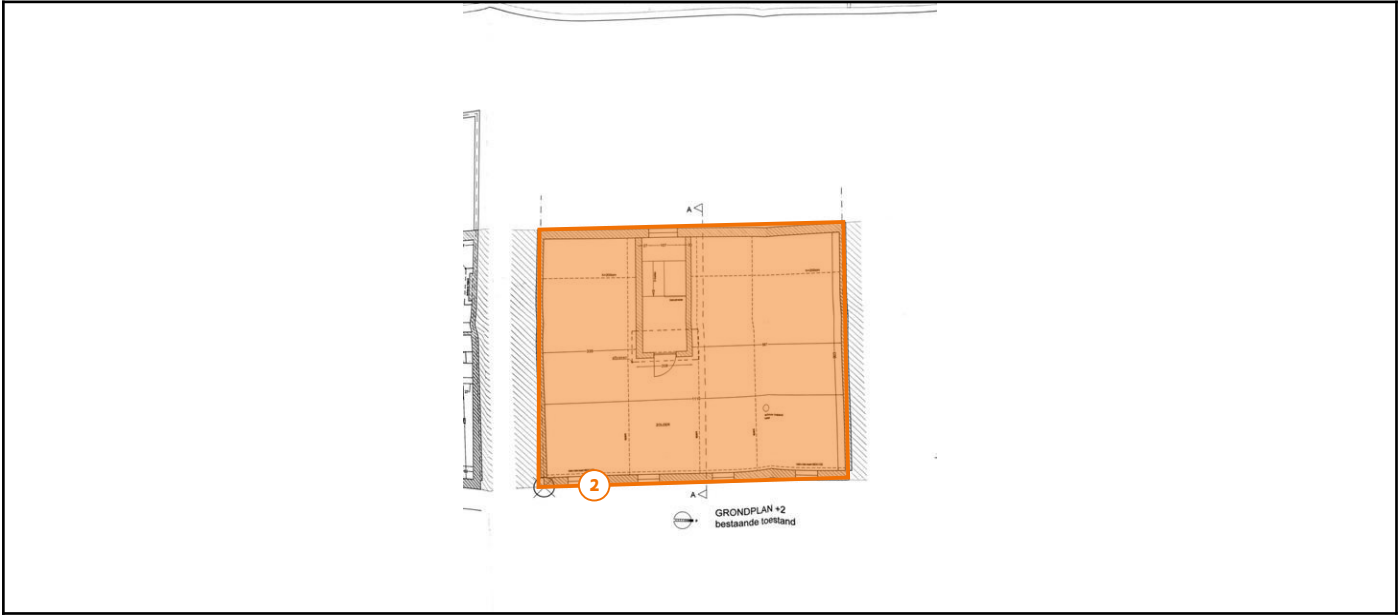
# Plan 1.2: Zolder

| Beschrijving | Type | Actie |
|---|---|---|
| 2. Onderdak woning (menuiserit) | Asbestmateriaal | Verwijderen |

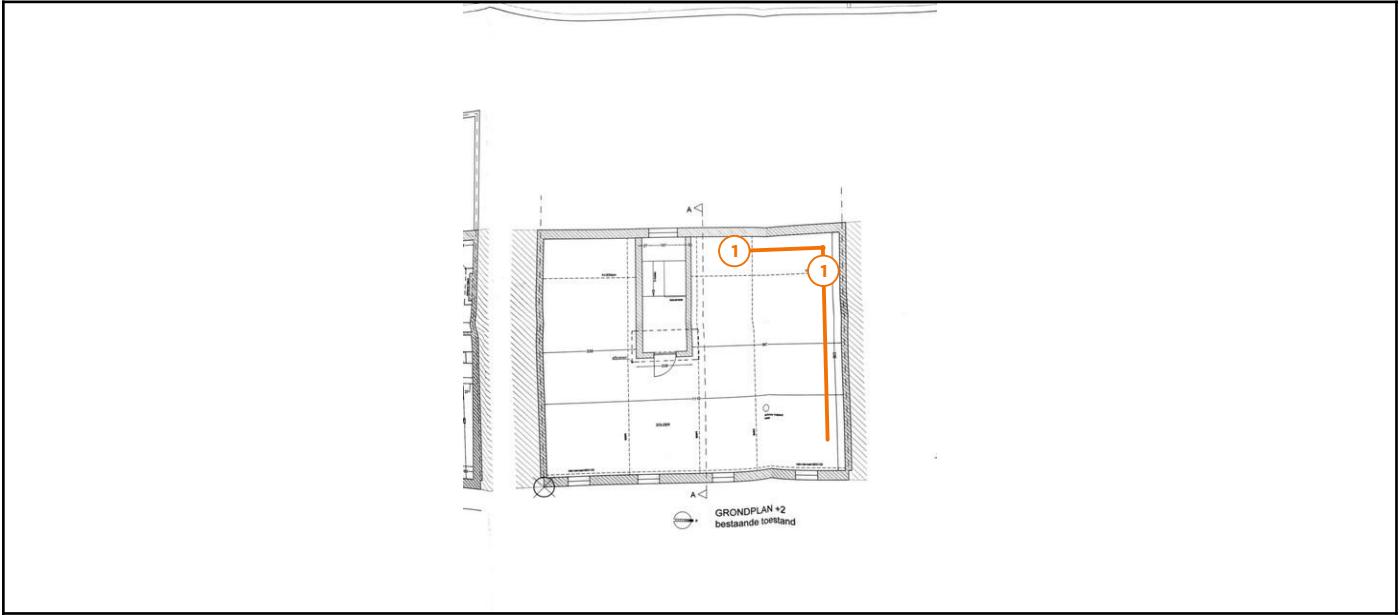
# Plan 1.3: Kelder

| Beschrijving | Type | Actie |
|---|---|---|
| 1. Isolatie rond buis (kelder) | Asbestmateriaal | Verwijderen |

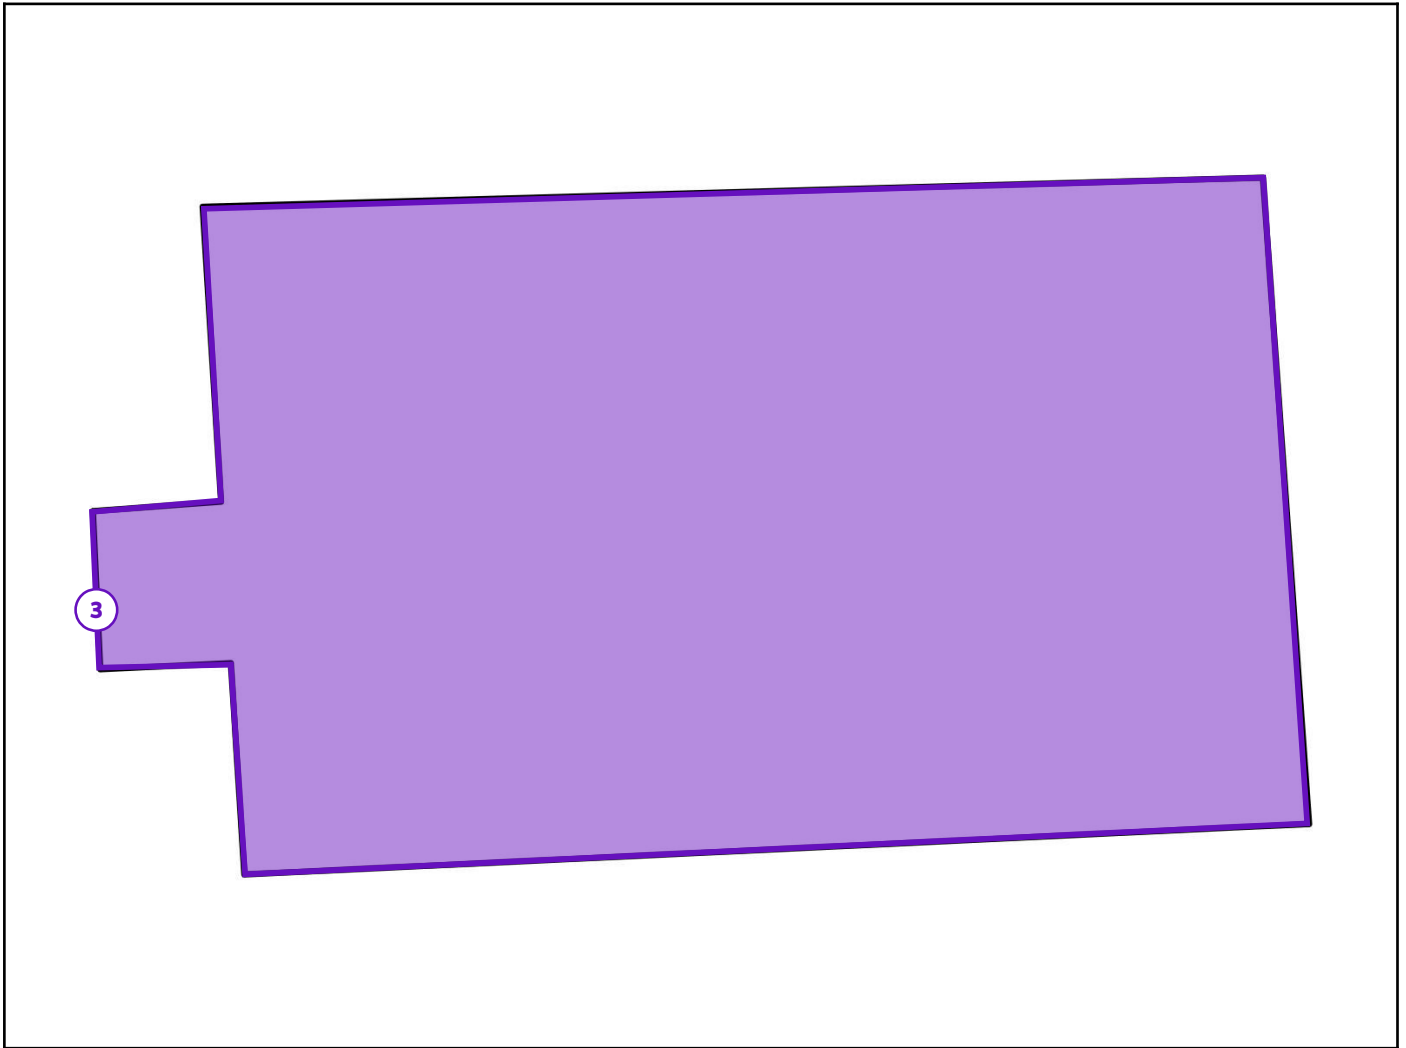
## Plan 2.1: Voorzijde gebouw

| Beschrijving | Type | Actie |
|---|---|---|
| 3. Roofing (plat dak industrieel gebouw) | Advies | - |

Niet inspecteerbaar. Gelieve na te kijken bij verwijdering of afbraak.

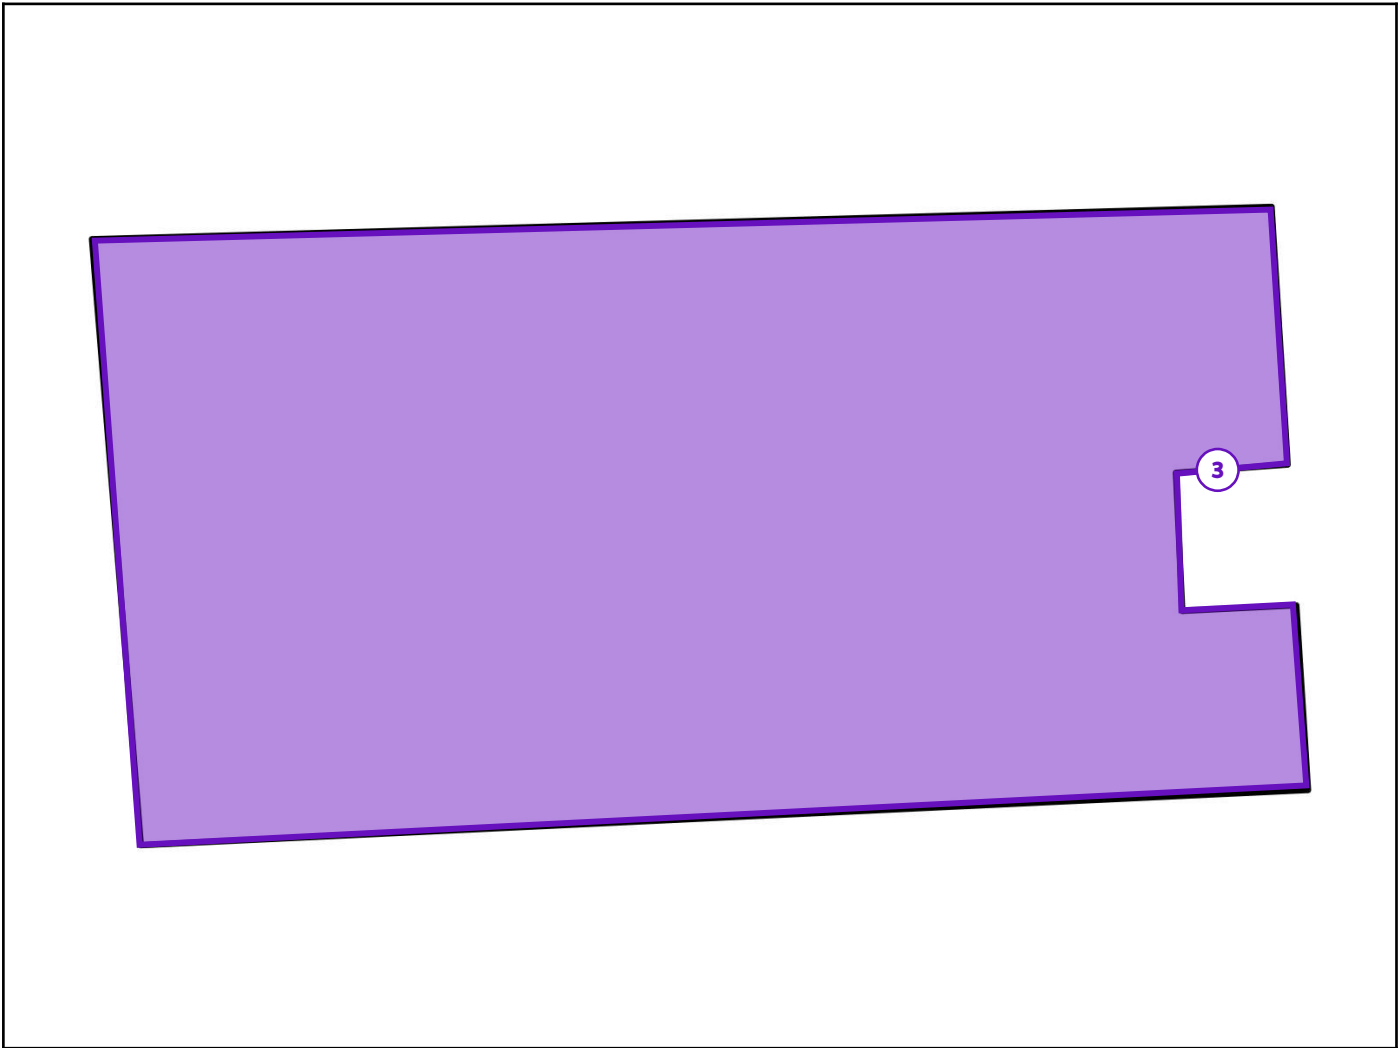
## Plan 2.2: Achterzijde gebouw

| Beschrijving | Type | Actie |
|---|---|---|
| 3. Roofing (plat dak industrieel gebouw) | Advies | - |

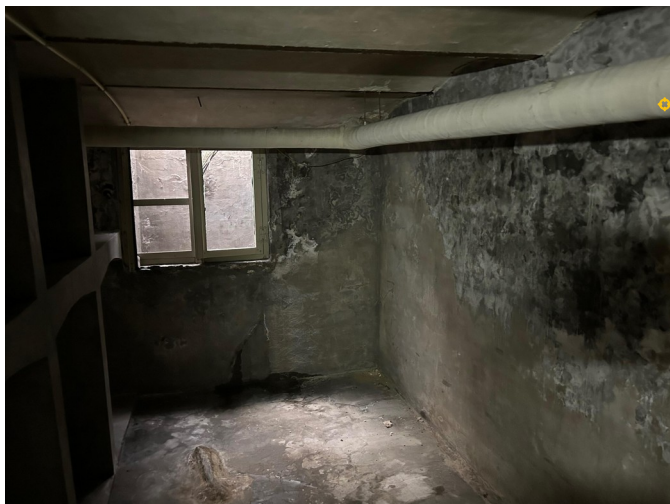
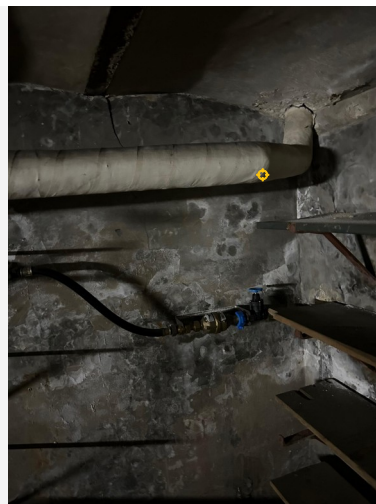
Het asbestmateriaal valt onder de mijlpaal van 2034.

| Eindbeoordeling materiaalrisico | Verhoogd materiaalrisico en/of verhoogde kans op vezelvrijgave |

| Gebondenheid | Categorie 3: niet-hechtgebonden met weinig of geen matrix |
| Asbestsoort (vezeltype) | Amfibool aanwezig, uitgezonderd crocidoliet |
| Asbestconcentratie | Hoog ( $\geq 50\%$ ) |
| Afschermingsgraad van het gehele materiaal | Geheel of deels (ook) vrij aan de binnenlucht |
| Toestand van het materiaal | Onbeschadigd, niet verweerd |

| # | Type | Referentie | Resultaat |
|---|---|---|---|
| 1.1 | Mengmonster | MS01 | Amosiet, Chrysotiel |

| Beschrijving | Isolatie rond buis (kelder) |
| Asbestmateriaal | In-situ afwerkingslagen - Thermische isolatie |

Verwijderen

- Zorg voor een veilig beheer. Vermijd het beschadigen van het asbestmateriaal. Controleer de toestand jaarlijks op wijzigingen.

- Eenvoudige handelingen: enkel door erkend asbestverwijderaar  
"Niet - hecht gebonden. Grote kans op vezelvrijgave.

Dit volgens de Codex over het welzijn op het werk - Boek VI TITEL 3 ASBEST, Hoofdstuk X"

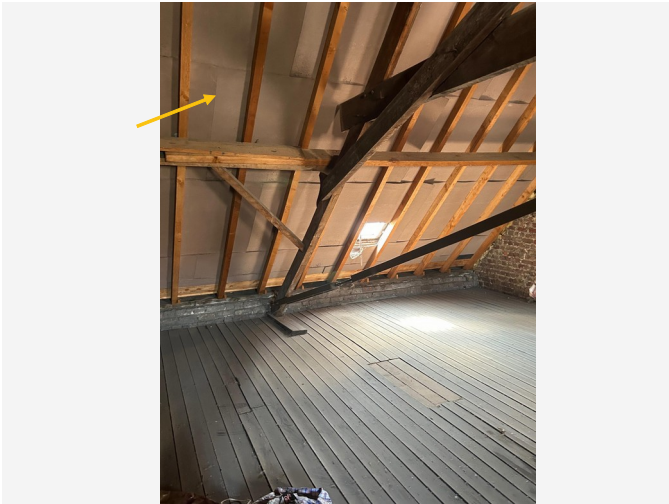
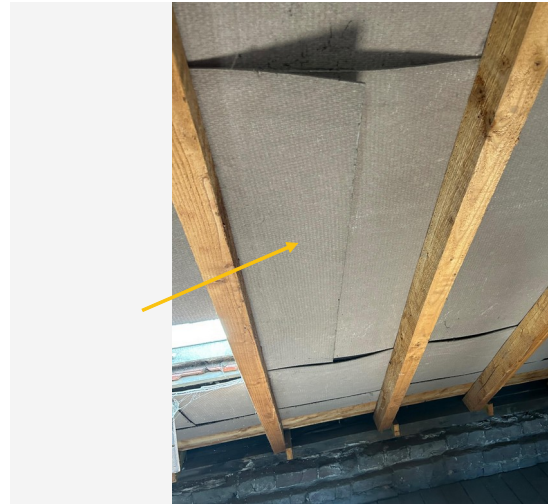
Het asbestmateriaal valt onder de mijlpaal van 2040.

| Eindbeoordeling materiaalrisico | Verhoogd materiaalrisico en/of verhoogde kans op vezelvrijgave |

| Gebondenheid | Categorie 1: hechtgebonden in oorsprong |
| Asbestsoort (vezeltype) | Crocidoliet aanwezig |
| Asbestconcentratie | Laag (< 50%) |
| Toestand van het materiaal | Licht beschadigd, licht verweerd. Intact materiaal type Pical – asbestboard of categorie III 'gebondenheid' |

| Beschrijving | Onderdak woning (menuiserit) |
| Asbestmateriaal | Dak- en gevelbekleding - Plaat |

Verwijderen

- Zorg voor een veilig beheer. Vermijd het beschadigen van het asbestmateriaal. Controleer de toestand jaarlijks op wijzigingen.

- Eenvoudige handelingen: mag via doe-het-zelf of door werknemer(s) met opleidingsattest eenvoudige handelingen  
"Hecht gebonden dus weinig of geen kans op vezelvrijgave.

Dit volgens de Codex over het welzijn op het werk - Boek VI TITEL 3 ASBEST, artikel VI.3-54 bijlage VI3-2

Het is aan te raden om de nodige PBM's te dragen."

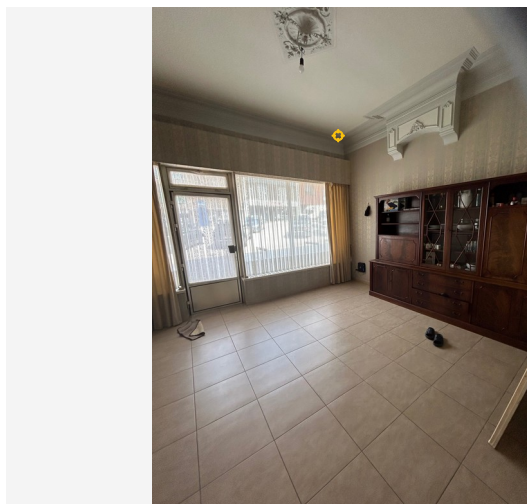
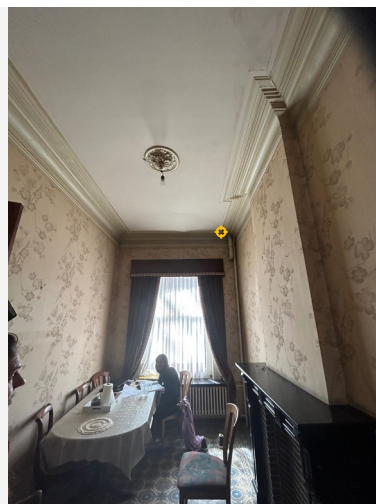
## Fiche 4: Pleister (plafond woning)

Geen asbest

| # | Type | Referentie | Resultaat |
|---|---|---|---|
| 4.1 | Mengmonster | MS03 | Geen asbest |

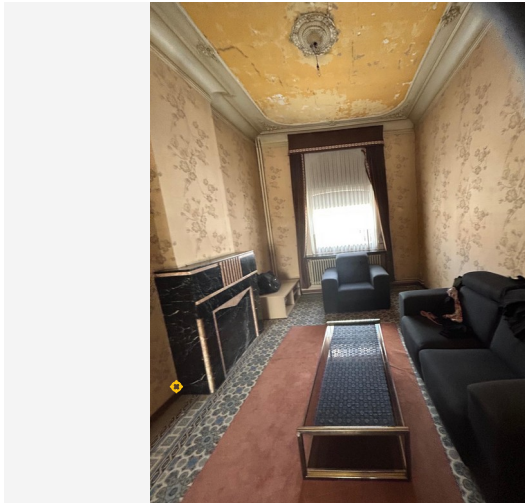
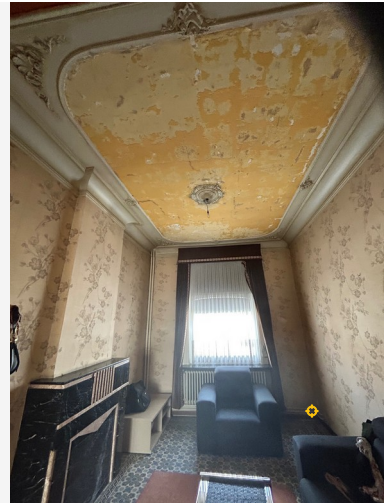
## Fiche 5: Pleister (muren woning)

Geen asbest

| # | Type | Referentie | Resultaat |
|---|---|---|---|
| 5.1 | Mengmonster | MS02 | Geen asbest |
