# Asbestinventarisatetest

Nieuwelaan 121/B042, 1853 Grimbergen

Attestnummer : 20241014-000032.000

Uitgegeven op : 14.10.2024

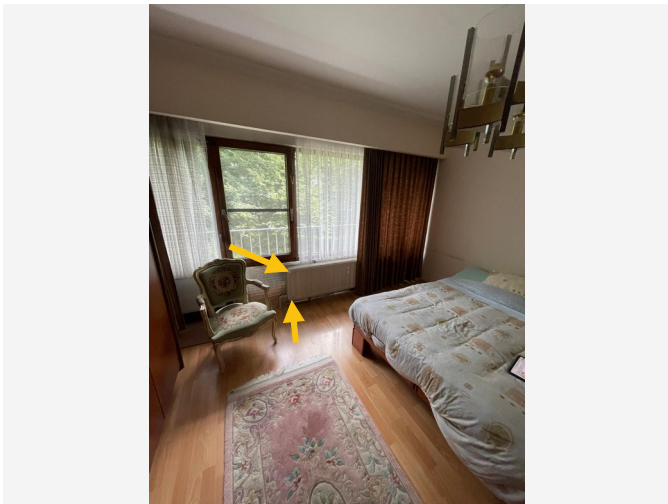
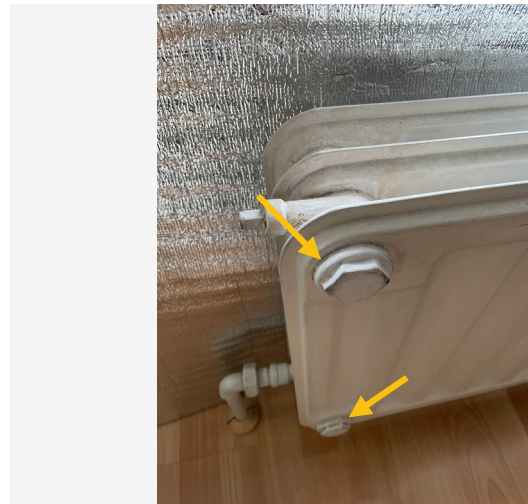
Het asbestmateriaal valt onder de mijlpaal van 2034.

| Eindbeoordeling materiaalrisico | Verhoogd materiaalrisico en/of verhoogde kans op vezelvrijgave |

| Gebondenheid | Categorie 2: niet-hechtgebonden met matrix |
| Asbestsoort (vezeltype) | Alleen chrysotiel |
| Asbestconcentratie | Hoog (>= 50%) |
| Afschermingsgraad van het gehele materiaal | Geheel of deels (ook) vrij aan de binnenlucht |
| Toestand van het materiaal | Licht beschadigd, licht verweerd. Intact calciumsilicaatmateriaal of categorie III 'gebondenheid' |

| Beschrijving | Pakking radiatorop |

- Zorg voor een veilig beheer. Vermijd het beschadigen van het asbestmateriaal. Controleer de toestand jaarlijks op wijzigingen.
- Verwijder dit asbestmateriaal zo snel mogelijk. Volg de toestand goed op.

- Eenvoudige handelingen: mag via doe-het-zelf of door werknemer(s) met opleidingsattest eenvoudige handelingen  
Pakkingen mag u als particulier of zelfstandige zelf verwijderen, ongeacht of ze zich binnen of buiten bevinden (wetgeving). Het is echter aangewezen om het materiaal te laten verwijderen door een aannemer met opleidingsattest eenvoudige handelingen. Gebruik van persoonlijke beschermingsmiddelen + dubbel verpakken + fixatie zijn belangrijk. Ik verwijs naar de toelichting achteraan in het asbestattest, waar de methodieken asbestverwijdering worden beschreven.

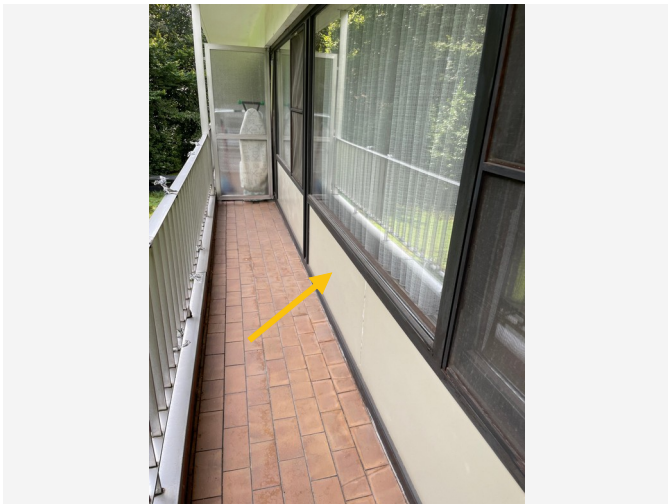
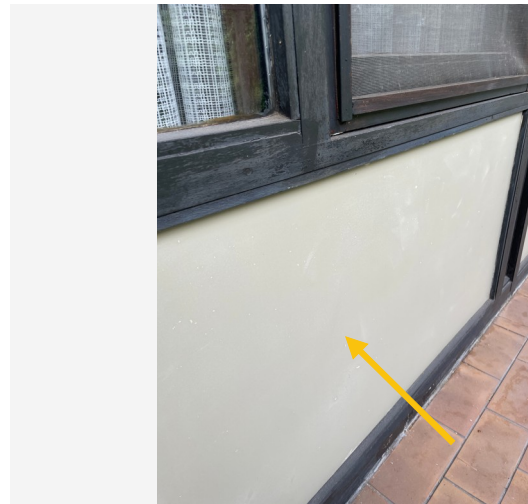
Het asbestmateriaal valt onder de mijlpaal van 2040.

| Eindbeoordeling materiaalrisico | Verhoogd materiaalrisico en/of verhoogde kans op vezelvrijgave |

| Gebondenheid | Categorie 1: hechtgebonden in oorsprong |
| Asbestsoort (vezeltype) | Crocidoliet aanwezig |
| Asbestconcentratie | Laag (< 50%) |
| Afschermingsgraad van het gehele materiaal | Geheel of deels (ook) vrij aan de binnenlucht |
| Toestand van het materiaal | Licht beschadigd, licht verweerd. Intact calciumsilicaatmateriaal of categorie III 'gebondenheid' |

| Beschrijving | Plaat type Glasal in schrijnwerk |

- Zorg voor een veilig beheer. Vermijd het beschadigen van het asbestmateriaal. Controleer de toestand jaarlijks op wijzigingen.
- Verwijder dit asbestmateriaal zo snel mogelijk. Volg de toestand goed op.

- Eenvoudige handelingen: mag via doe-het-zelf of door werknemer(s) met opleidingsattest eenvoudige handelingen  
Mag via doe-het-zelf: ofwel deur in zijn geheel verwijderen en afvoeren als asbestafval ofwel plaat voorzichtig demonteren en afvoeren als asbestafval: gebruik van persoonlijke beschermingsmiddelen + fixatie + dubbel verpakken zijn belangrijk. Ik verwijs naar de toelichting achteraan in het asbestattest, waar de methodieken asbestverwijdering worden beschreven.

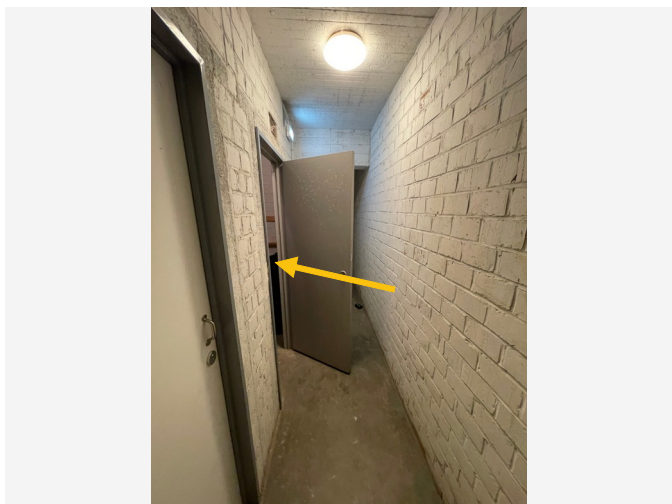
Keldernummer 23 (H1), horende bij het appartement werd onderzocht: geen asbestverdachte materialen vast te stellen.

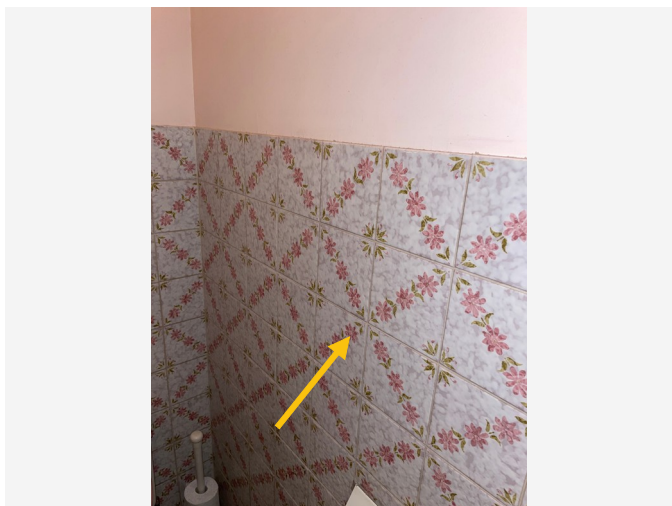
Tegellijm is nergens vast te stellen: geen schade aan tegels in badkamer, keuken en WC. Geen monsternamen mogelijk. Mogelijks (oudere) asbesthoudende tegellijm aanwezig achter tegels. Destructief onderzoek is noodzakelijk om achterliggende lagen te analyseren.

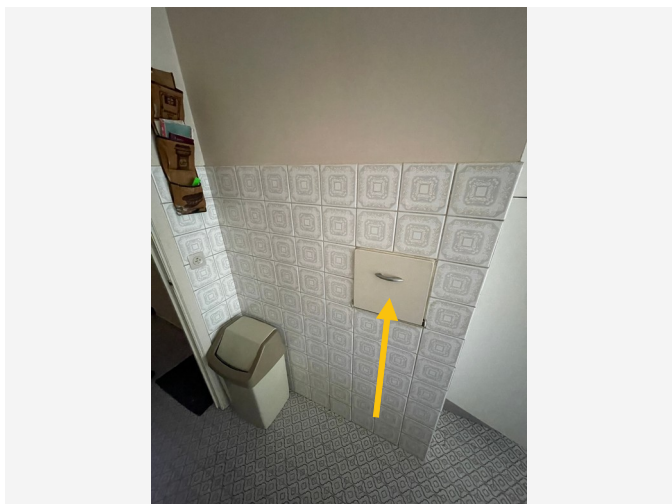
Materiaal van koker niet inspecteerbaar omdat het niet mogelijk is om luik volledig te openen. Deze koker behoort in principe tot de gemeenschappelijke delen van het gebouw. Mogelijks bestaat deze uit asbesthoudende vezelcement. Het is aangewezen om contact op te nemen met de syndicus.

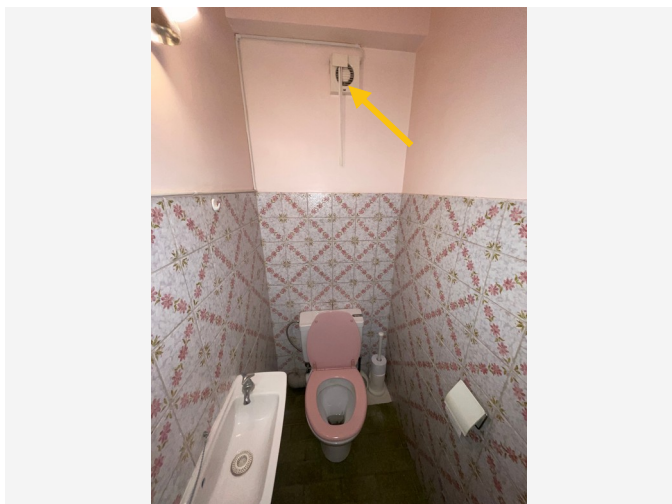
Verluchtingsbuizen en/of kokers niet zichtbaar zonder te demonteren. Destructief onderzoek is noodzakelijk om deze kokers of buizen te inspecteren. Het is aangewezen om contact op te nemen met de syndicus.

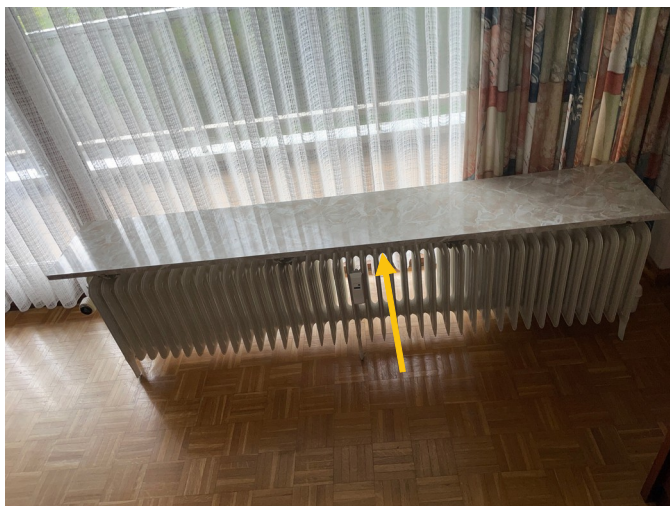
Pakkingen/dichtingen tussen de verschillende kolommen van de radiator zijn niet zichtbaar. Destructief onderzoek is noodzakelijk.

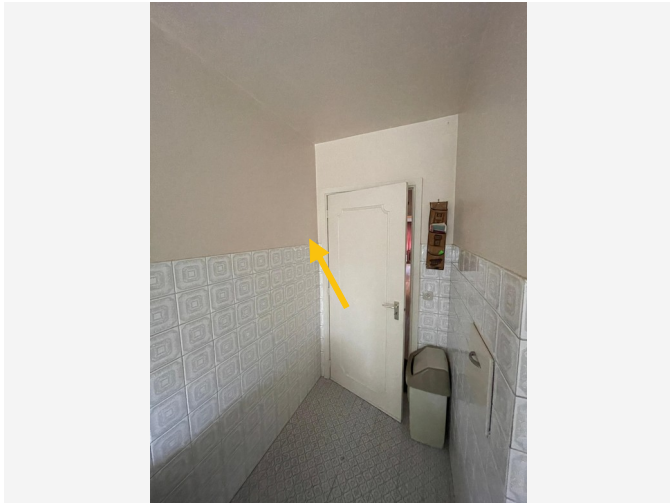
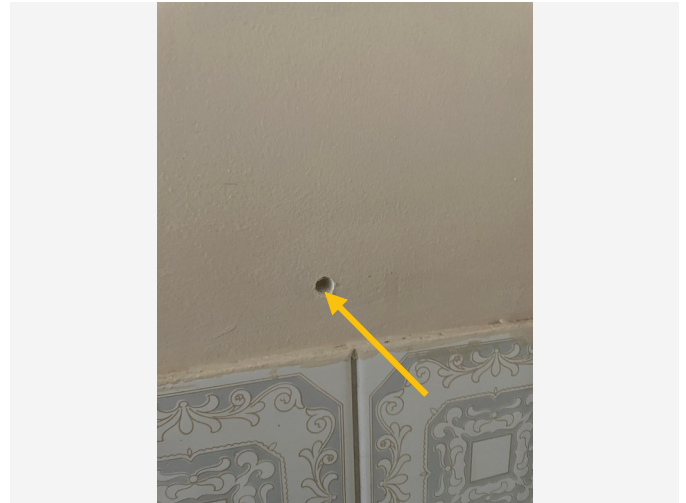
## Fiche 8: Pleisterwerk muren

Geen asbest

| # | Type | Referentie | Resultaat |
|---|---|---|---|
| 8.1 | Mengmonster | MM01 | Geen asbest |

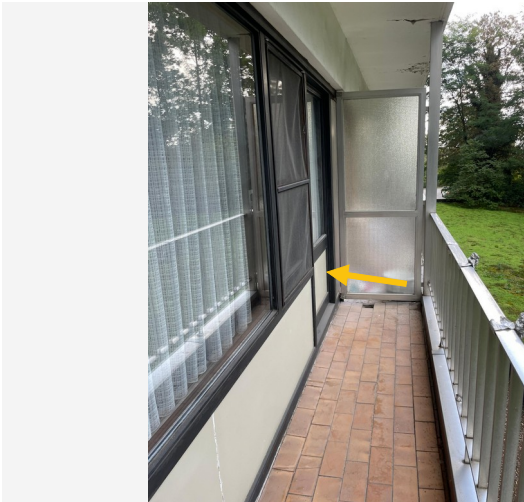
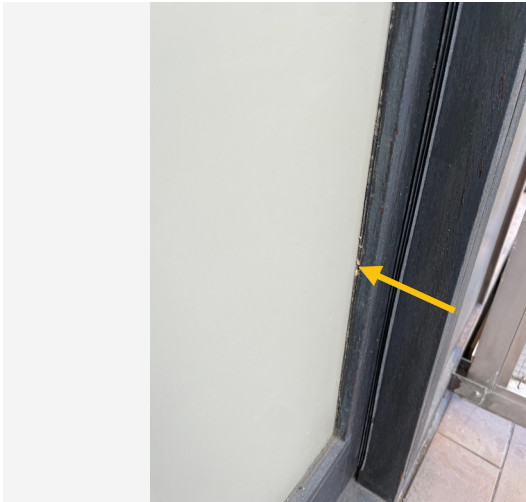
# Fiche 9: Mastiek tussen platen type Glasal en schrijnwerk

Geen asbest

| # | Type | Referentie | Resultaat |
|---|---|---|---|
| 9.1 | Puntmonster | MM03 | Geen asbest |

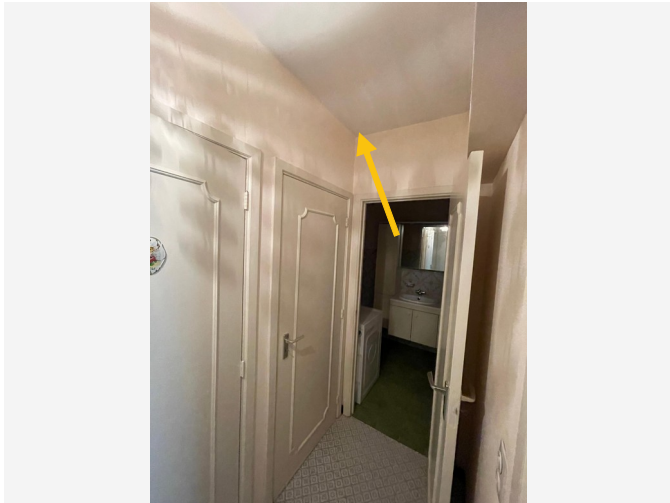
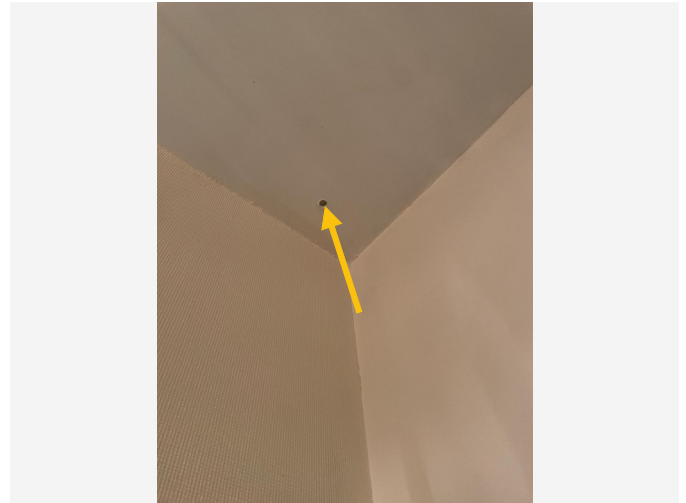
## Fiche 10: Pleisterwerk plafond

Geen asbest

| # | Type | Referentie | Resultaat |
|---|---|---|---|
| 10.1 | Mengmonster | MM02 | Geen asbest |

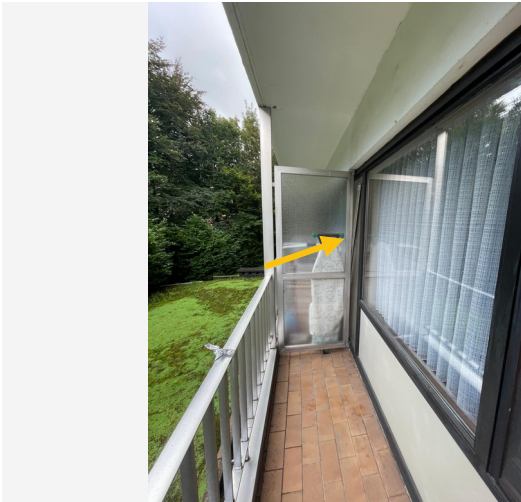
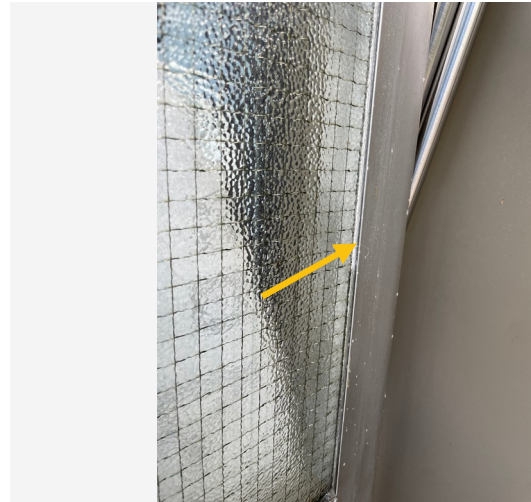
## Fiche 11: Mastiek tussen glas en schrijnwerk scheidingswand – Terras

Geen asbest

| # | Type | Referentie | Resultaat |
|---|---|---|---|
| 11.1 | Puntmonster | MM04 | Geen asbest |
