# Asbestinventarisatetest

Kardinaal Cardijnstraat 2, 3200 Aarschot

Attestnummer : 20250501-000167.000

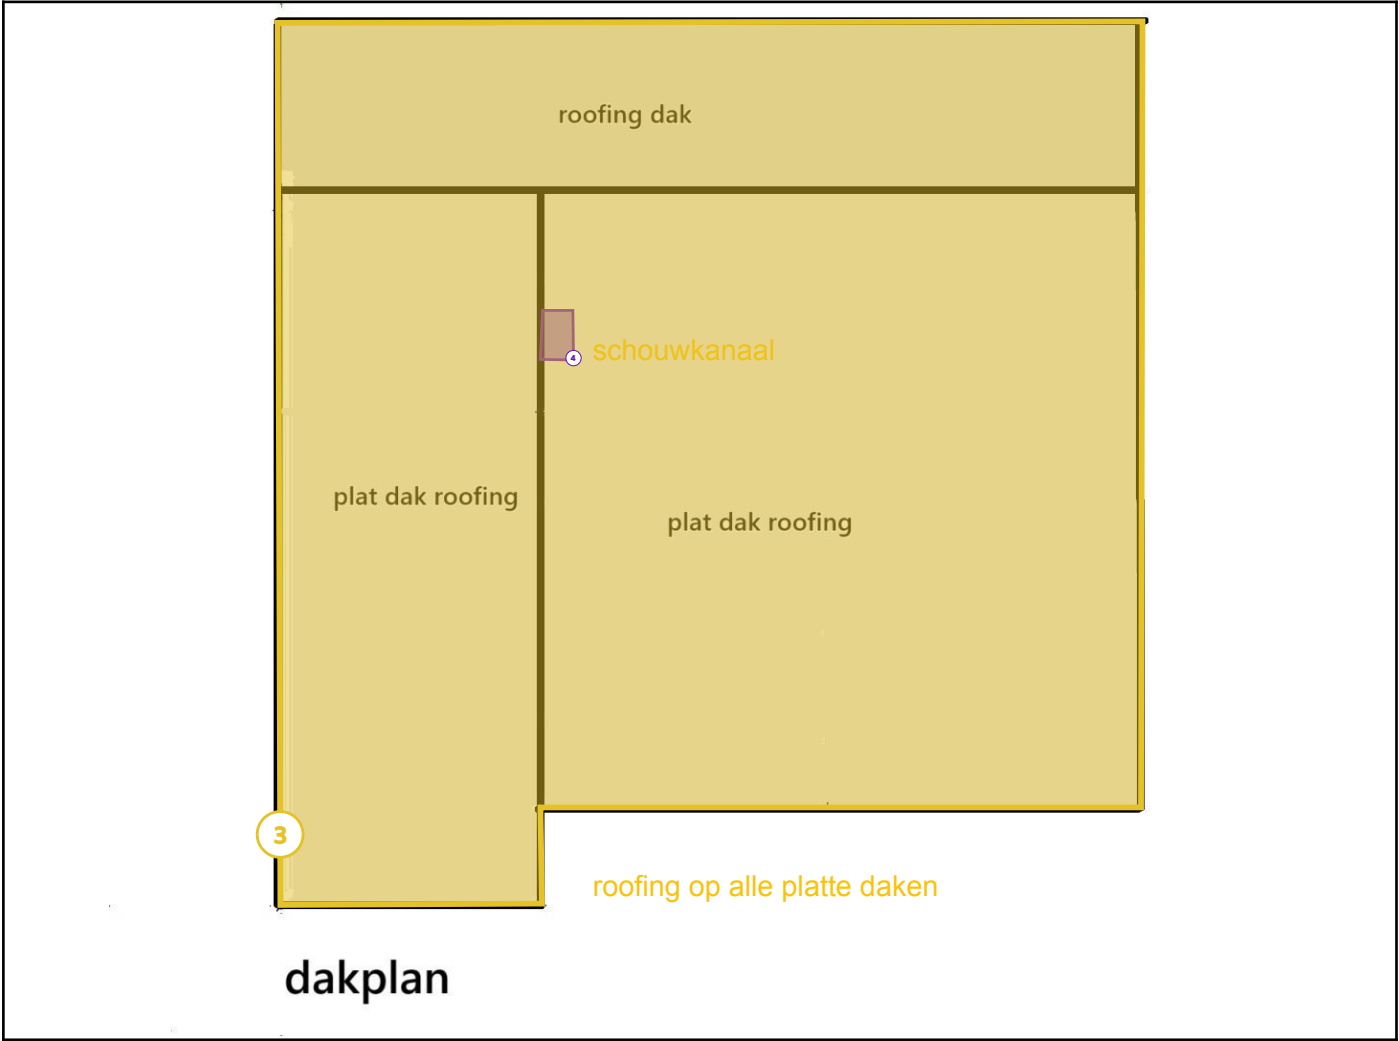
# Plan 1.5: dakplan

| Beschrijving | Type | Actie |
|---|---|---|
| 3. roofing op platte daken | Asbestmateriaal | Zorgvuldig beheren |
| 4. binnezijde schouwkanalen | Beperking | - |

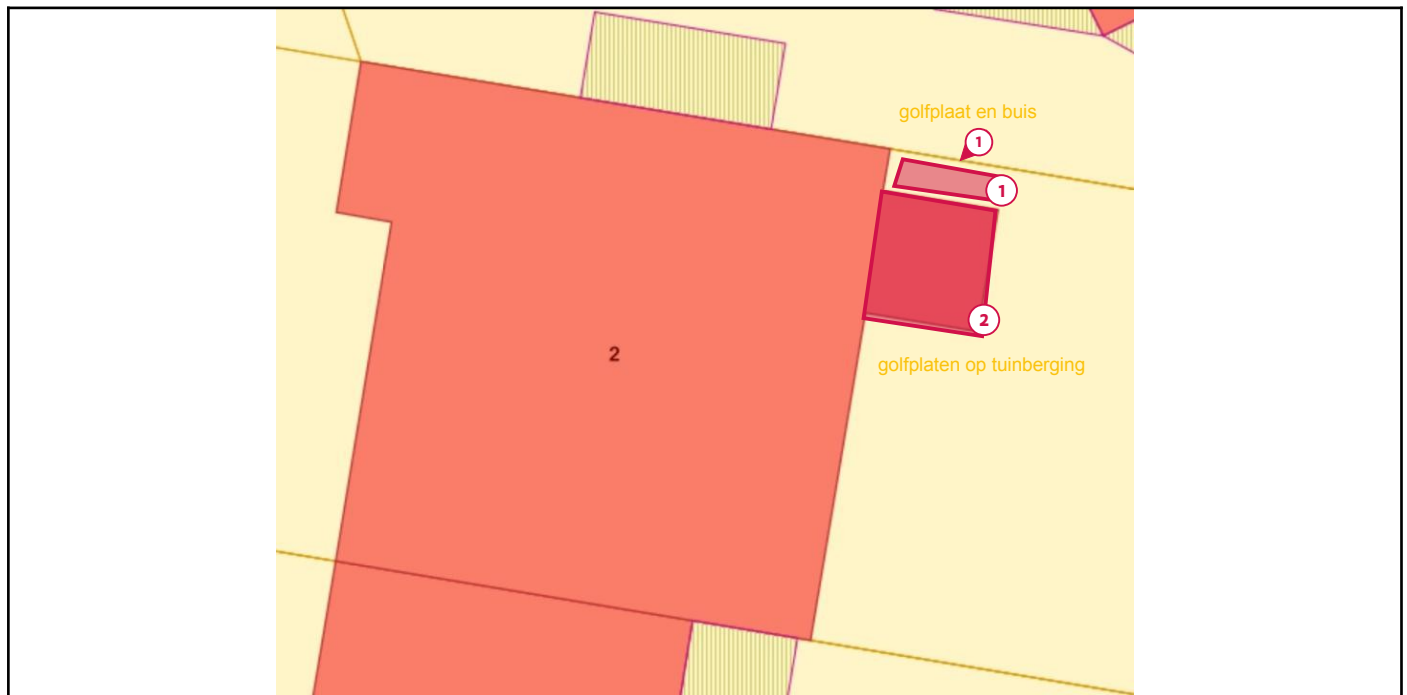
## Plan 1.6: plattegrond

| Beschrijving | Type | Actie |
|---|---|---|
| 1. Golfplaat en eternitebuis | Asbestmateriaal | Dringend verwijderen |
| 2. golfplaten op tuinberging | Asbestmateriaal | Dringend verwijderen |

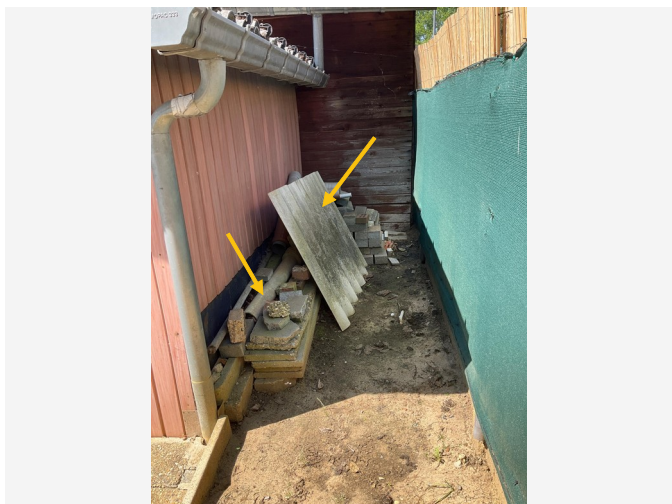
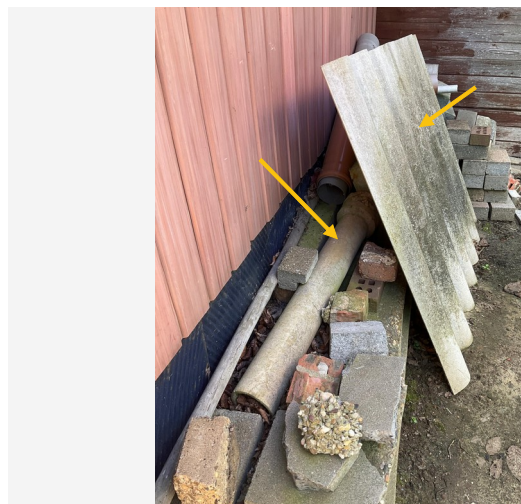
Het asbestmateriaal valt onder de mijlpaal van 2040.

**Dringend verwijderen**

| Beschrijving | Golfplaat en eternitebuis |
| Type afvalstof | Betreft stock-voorraad of gedemonteerde asbestmaterialen |
| Aanwezige resten | stuk golfplaat en buis |
| Hoeveelheid (gewicht - aantal) | <ul style="list-style-type: none"><li>• 20,00 kg - 1 stuk</li></ul> |

- Verwijder het asbestafval.

- Eenvoudige handelingen: mag via doe-het-zelf of door werknemer(s) met opleidingsattest eenvoudige handelingen mits inachtnaam van voorgeschreven collectieve en persoonlijke beschermingsmiddelen, zie ook: <https://ovam.vlaanderen.be/voorzorgsmaatregelen-bij-asbestverwijdering> zie ook toelichting achteraan dit attest

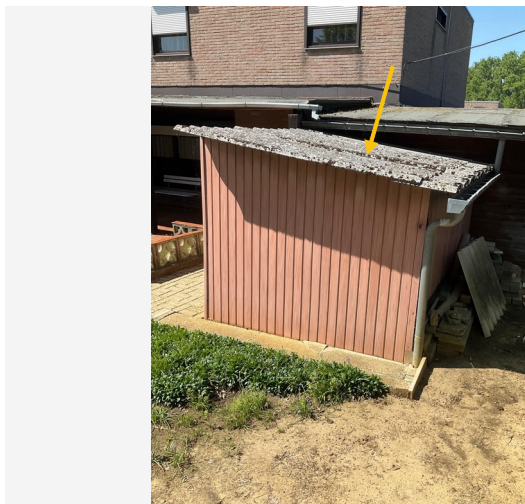
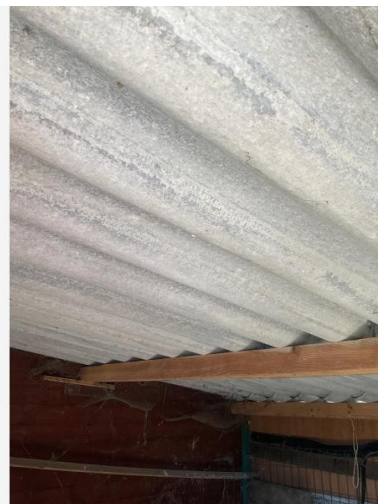
Het asbestmateriaal valt onder de mijlpaal van 2034.

**Dringend verwijderen**

| Eindbeoordeling materiaalrisico | Hoog materiaalrisico en/of hoge kans op vezelvrijgave |

| Gebondenheid | Categorie 1: hechtgebonden in oorsprong |
| Asbestsoort (vezeltype) | Crocidoliet aanwezig |
| Afschermingsgraad van het gehele materiaal | Geheel of deels (ook) vrij aan de binnenlucht |
| Toestand van het materiaal | Matig beschadigd, matig verweerd |

| Beschrijving | golfplaten op tuinberging |
| Hoeveelheid (oppervlakte - aantal) | • 6,00 m <sup>2</sup> - 1 stuk |

- Verwijder dit asbestmateriaal zo snel mogelijk. Volg de toestand goed op.
- Hemelwater dat afspoelt van asbestcement daken of gevels kan asbestdeeltjes bevatten. Gebruik het enkel voor gesloten circuits (bv. spoelen toiletten). Reinig na het vervangen van het dak of de gevel de dakgoten en regenwaterput of -ton om asbesthoudend sediment of slib te verwijderen

- Eenvoudige handelingen: mag via doe-het-zelf of door werknemer(s) met opleidingsattest eenvoudige handelingen  
mits inachtnaam van voorgeschreven collectieve en persoonlijke beschermingsmiddelen,  
zie ook: <https://ovam.vlaanderen.be/voorzorgsmaatregelen-bij-asbestverwijdering>  
zie ook toelichting achteraan dit attest

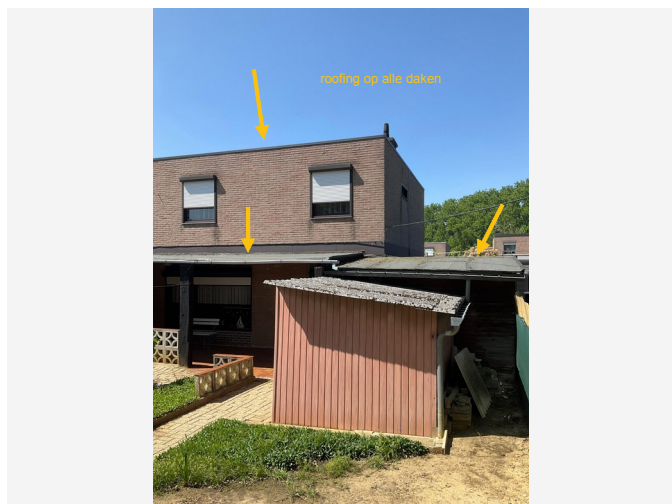
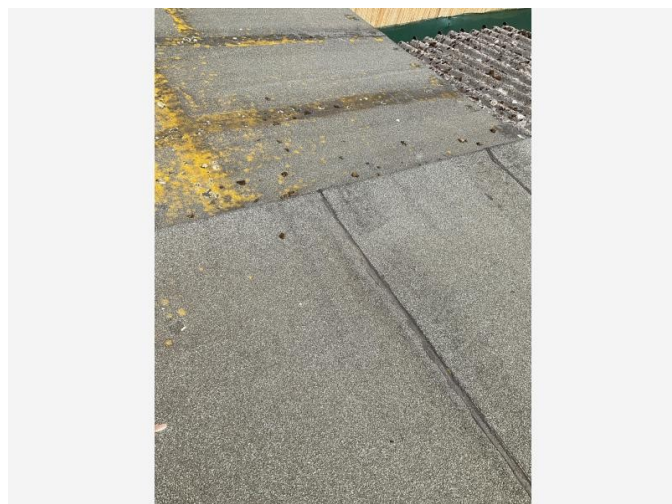
Het asbestmateriaal valt onder de mijlpaal van 2040.

Zorgvuldig beheren

| Eindbeoordeling materiaalrisico | Laag materiaalrisico en/of verlaagde kans op vezelvrijgave |

| Asbestsoort (vezeltype) | Alleen chrysotiel |
| Toestand van het materiaal | Licht beschadigd, licht verweerd. Intact calciumsilicaatmateriaal of categorie III 'gebondenheid' |

| Beschrijving | roofing op platte daken |
| Hoeveelheid (oppervlakte - aantal) | • 135,00 m <sup>2</sup> - 1 stuk |
| Opmerking | roofing op alle platte daken,<br>niet destructieve staalname zonder risico op lekkage niet mogelijk,<br>bij werken en /of demontage een destructieve staalname uit te voeren ter uitsluiting aanwezigheid asbest ! |

- Zorg voor een veilig beheer. Vermijd het beschadigen van het asbestmateriaal. Controleer de toestand jaarlijks op wijzigingen.

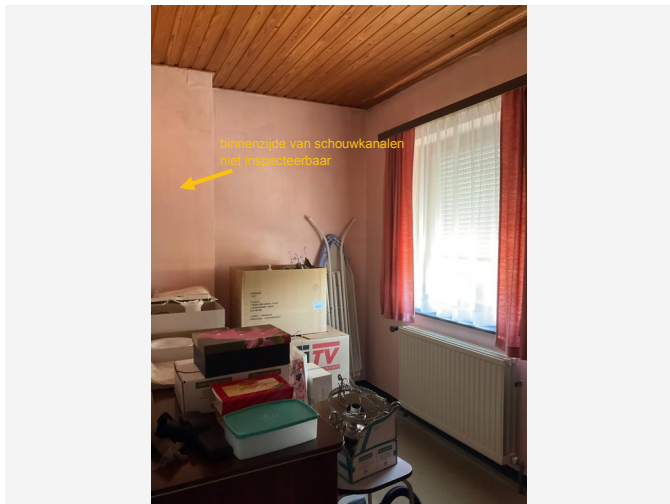
Situeringsfoto

**Reden:** Er is geen volledige risicobeoordeling mogelijk

**Uitleg van de asbestdeskundige:** binnenzijde schouwkanalen niet inspecteerbaar via niet-destructief onderzoek, mogelijks nog asbestverdachte materialen aanwezig.

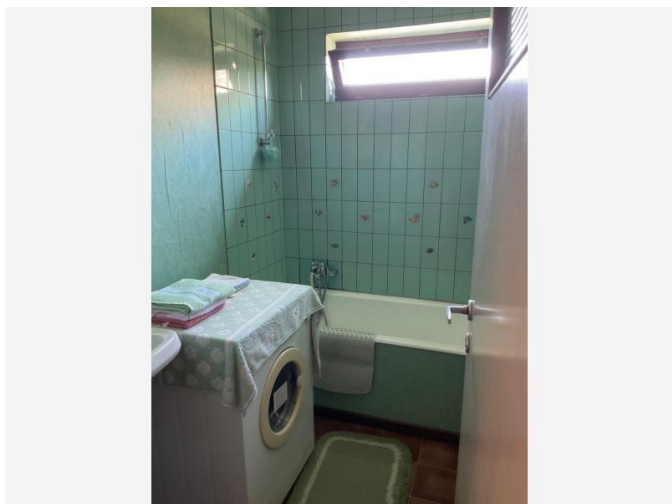
Vrije foto

vroeger gebruikte men ook asbest in de tegellijm, voornamelijk bij tegelwerk in vochtige ruimten.  
mogelijks dus asbesthoudende tegellijm achter de tegels.  
staalname niet-destructief niet mogelijk.

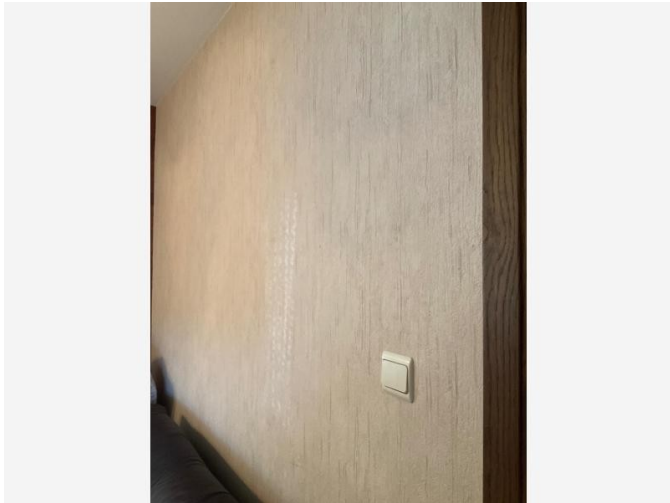
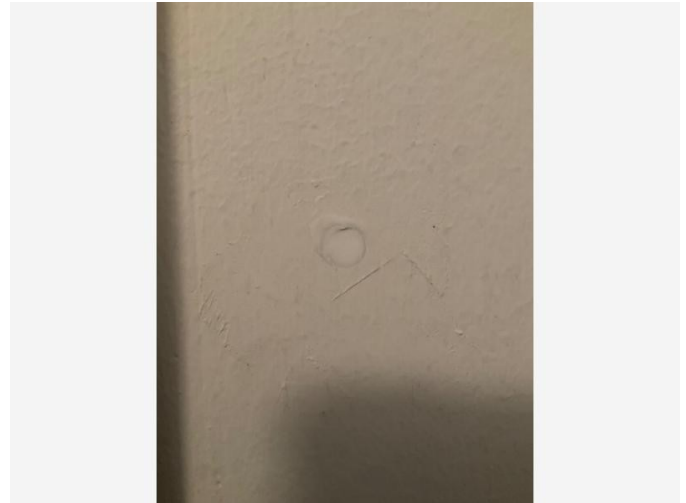
## Fiche 6: pleisterwerk wanden

Geen asbest

| # | Type | Referentie | Resultaat |
|---|---|---|---|
| 6.1 | Mengmonster | 1 | Geen asbest |

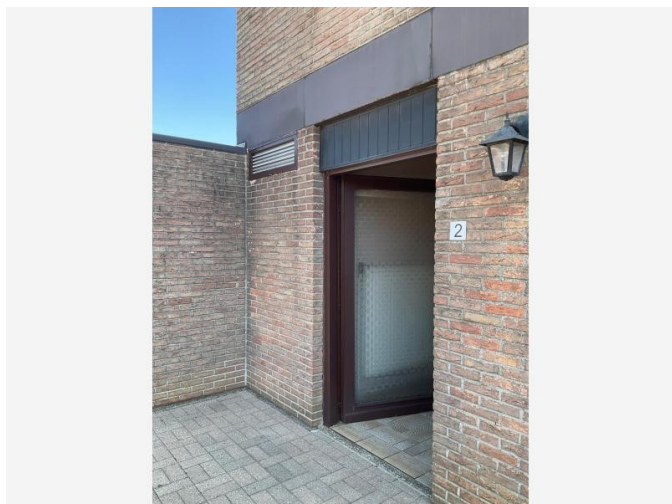
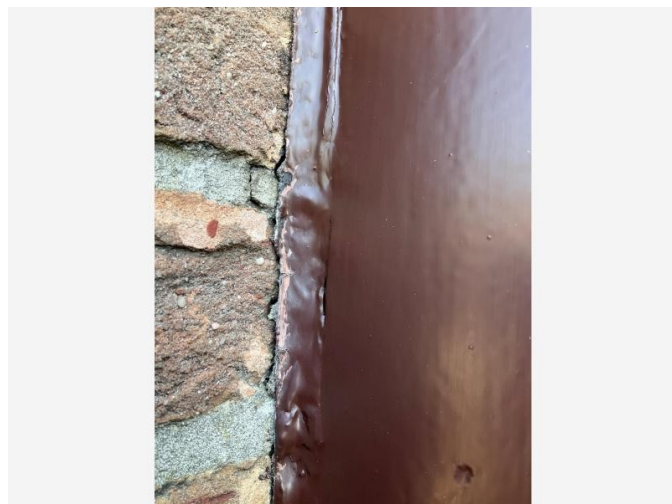
Geen asbest

| # | Type | Referentie | Resultaat |
|---|---|---|---|
| 7.1 | Puntmonster | 3 | Geen asbest |

| Beschrijving | stopverf tussen buitenschrijnwerk en gevel |

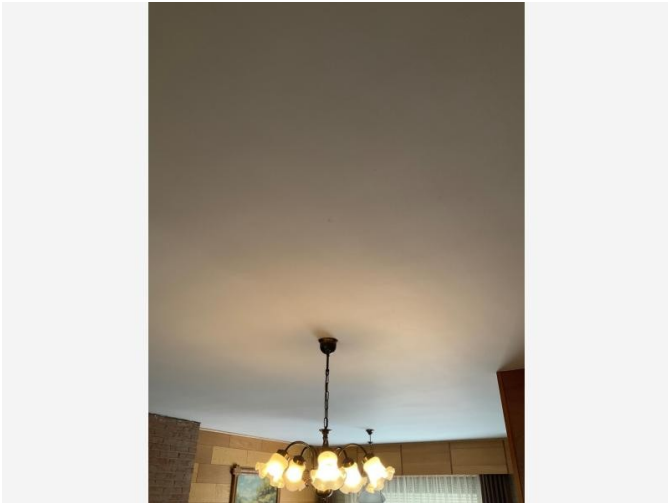
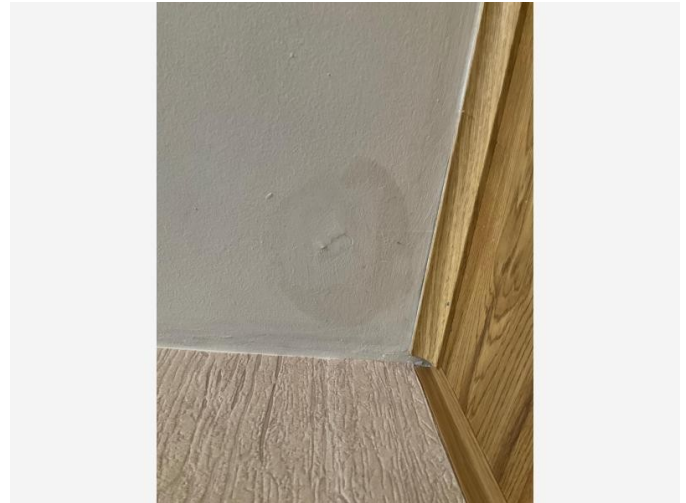
## Fiche 8: pleisterwerk plafonds

Geen asbest

| # | Type | Referentie | Resultaat |
|---|---|---|---|
| 8.1 | Mengmonster | 2 | Geen asbest |

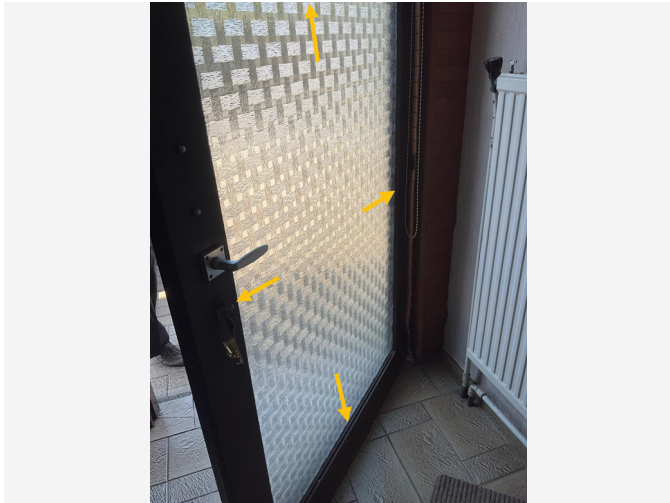
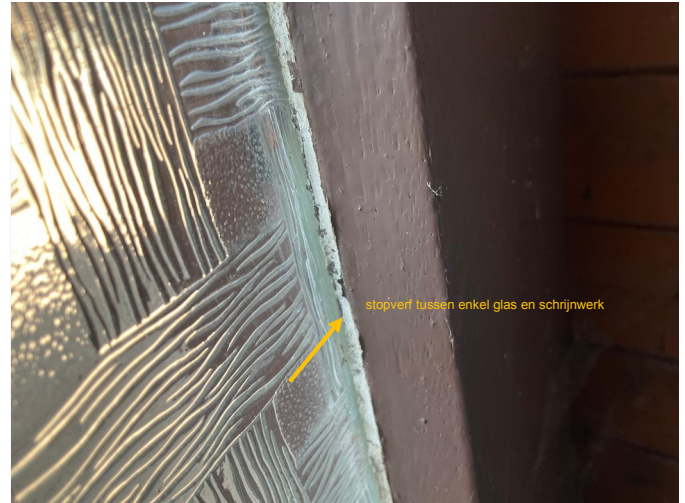
## Fiche 9: stopverf tussen glas en buitenschrijnwerk

Geen asbest

| # | Type | Referentie | Resultaat |
|---|---|---|---|
| 9.1 | Puntmonster | 4 | Geen asbest |
