# Asbestinventarisatetest

Schauwegestraat 88, 9090 Merelbeke-Melle

Attestnummer : 20250131-000352.000

**Niet-asbestveilig**

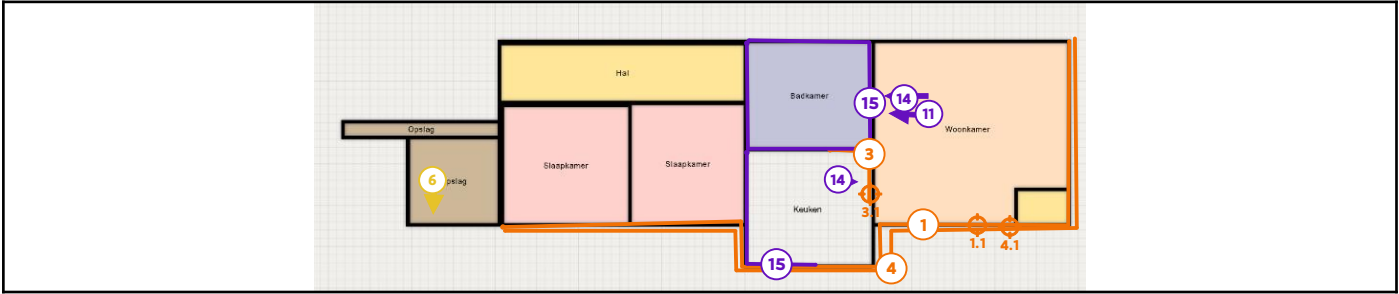
# Plan 1.1: niveau 0

| Beschrijving | Type | Actie |
|---|---|---|
| 1. Kit aan de ramen (tussen glas en profiel) | Asbestmateriaal | Verwijderen |
| 3. Calsiumsilicaat plaat | Asbestmateriaal | Verwijderen |
| 4. Kit aan de ramen (tussen wand en profiel) | Asbestmateriaal | Verwijderen |
| 6. Bakeliet schakelaar | Asbestmateriaal | Zorgvuldig beheren |

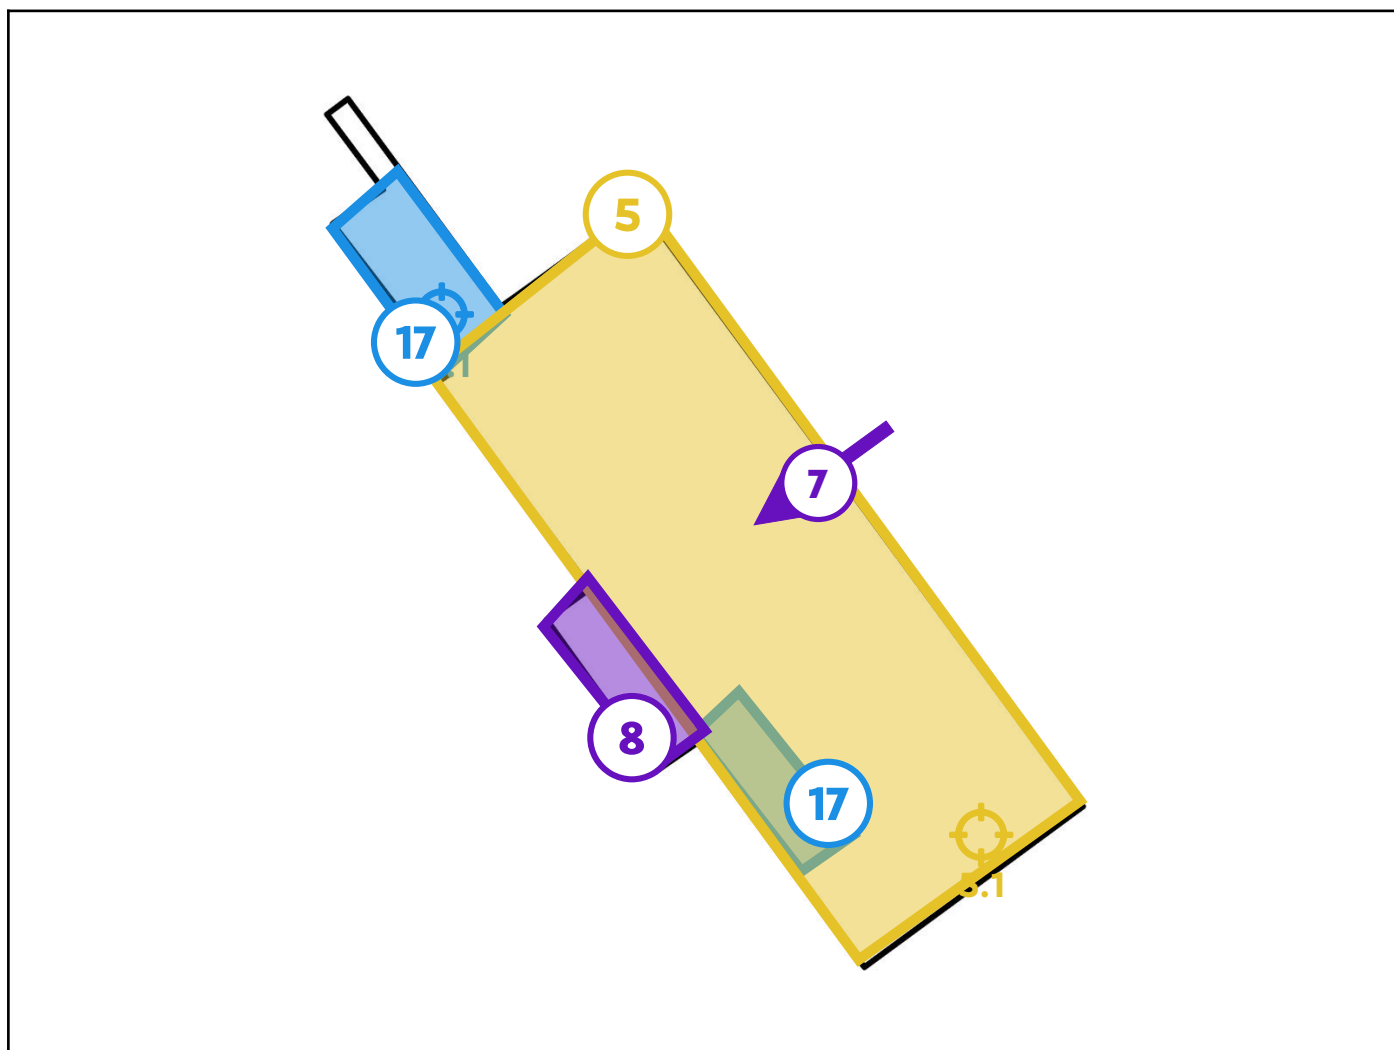
## Plan 1.7: dakconstructie

| Beschrijving | Type | Actie |
|---|---|---|
| 5. Onderdak type menuiserie met staalafname | Asbestmateriaal | Zorgvuldig beheren |
| 7. Schouw | Beperking | - |
| 8. Plat dak hoger dan 3,5 m | Beperking | - |

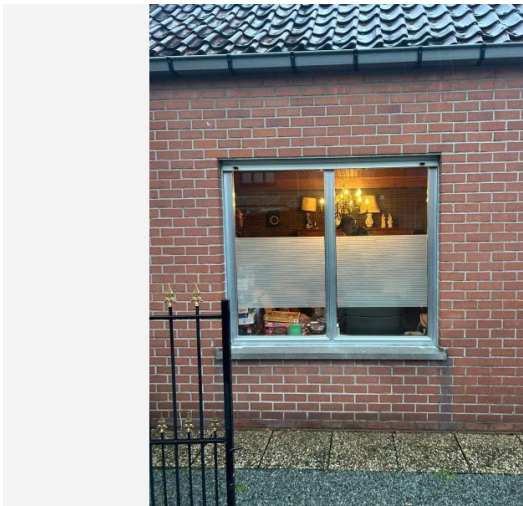
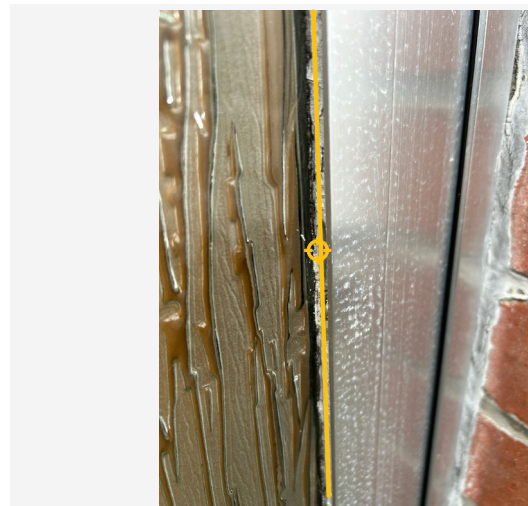
| Eindbeoordeling materiaalrisico | Verhoogd materiaalrisico en/of verhoogde kans op vezelvrijgave |

| Toestand van het materiaal | Matig beschadigd, matig verweerd |

| # | Type | Referentie | Resultaat |
|---|---|---|---|
| 1.1 | Puntmonster | kit alu profielen | Chrysotiel |

| Beschrijving | Kit aan de ramen (tussen glas en profiel) |

Verwijderen

- Zorg voor een veilig beheer. Vermijd het beschadigen van het asbestmateriaal. Controleer de toestand jaarlijks op wijzigingen.
- Hemelwater dat afspoelt van asbestcement daken of gevels kan asbestdeeltjes bevatten. Gebruik het enkel voor gesloten circuits (bv. spoelen toiletten). Reinig na het vervangen van het dak of de gevel de dakgoten en regenwaterput of -ton om asbesthoudend sediment of slib te verwijderen

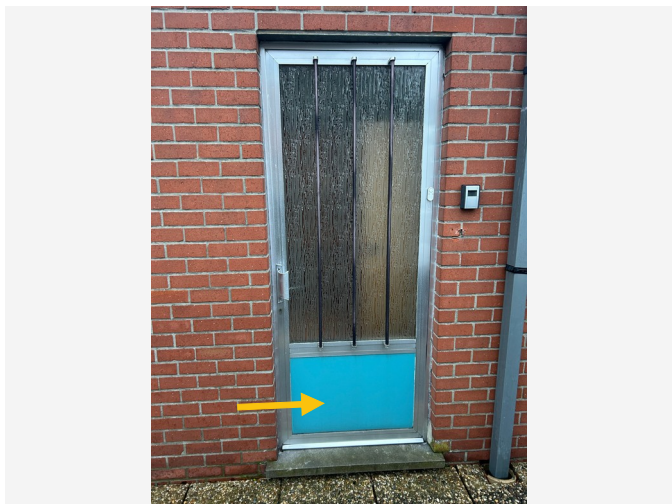
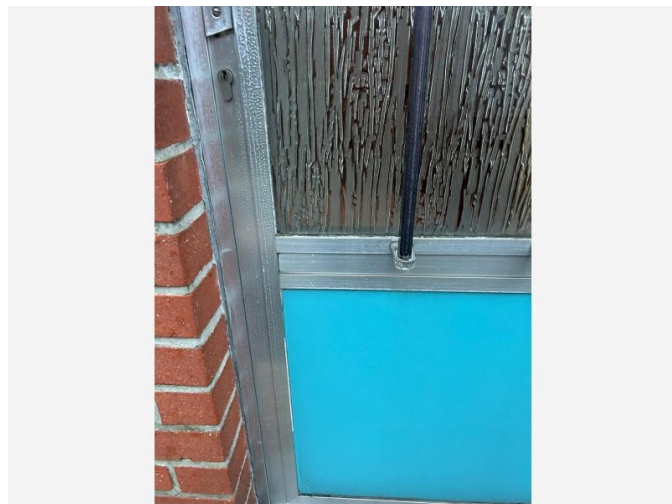
| Eindbeoordeling materiaalrisico | Laag materiaalrisico en/of verlaagde kans op vezelvrijgave |

| Asbestsoort (vezeltype) | Crocidoliet aanwezig |
| Toestand van het materiaal | Onbeschadigd, niet verweerd |

| Beschrijving | Glasal in schrijnwerk |

Verwijderen

- Zorg voor een veilig beheer. Vermijd het beschadigen van het asbestmateriaal. Controleer de toestand jaarlijks op wijzigingen.
- Voer bijkomende staalname(s) uit.

- Eenvoudige handelingen: mag via doe-het-zelf of door werknemer(s) met opleidingsattest eenvoudige handelingen Volledig te demonteren in zijn geheel zonder breuk.

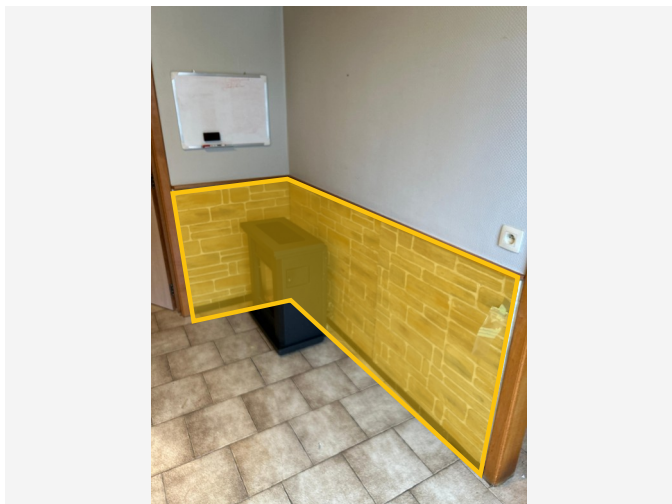
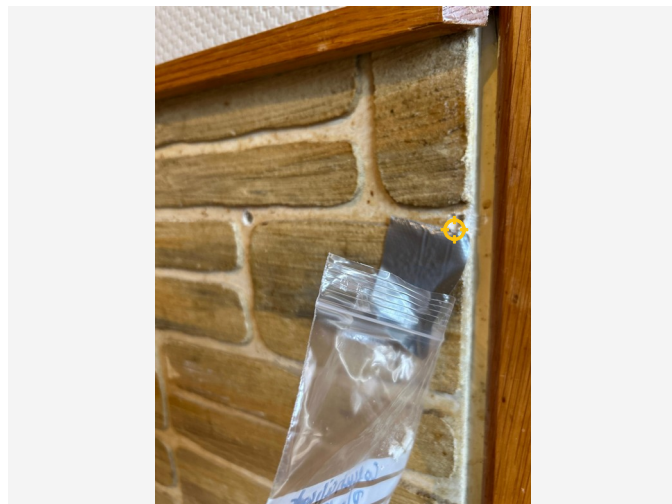
| Eindbeoordeling materiaalrisico | Verhoogd materiaalrisico en/of verhoogde kans op vezelvrijgave |

| Asbestconcentratie | Hoog ( $\geq 50\%$ ) |
| Toestand van het materiaal | Licht beschadigd, licht verweerd. Intact calciumsilicaatmateriaal of categorie III 'gebondenheid' |

| # | Type | Referentie | Resultaat |
|---|---|---|---|
| 3.1 | Puntmonster | Calciumsilicaat plaat | Chrysotiel |

| Beschrijving | Calciumsilicaat plaat |

Verwijderen

- Zorg voor een veilig beheer. Vermijd het beschadigen van het asbestmateriaal. Controleer de toestand jaarlijks op wijzigingen.

- Eenvoudige handelingen: mag via doe-het-zelf of door werknemer(s) met opleidingsattest eenvoudige handelingen  
<https://ovam.vlaanderen.be/wie-mag-wat-verwijderen>

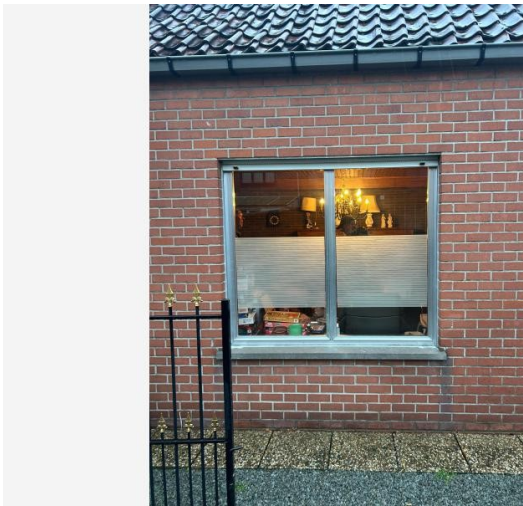
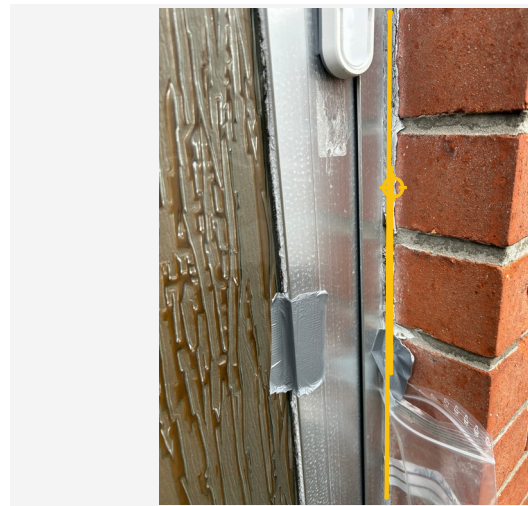
| Eindbeoordeling materiaalrisico | Verhoogd materiaalrisico en/of verhoogde kans op vezelvrijgave |

| Toestand van het materiaal | Matig beschadigd, matig verweerd |

| # | Type | Referentie | Resultaat |
|---|---|---|---|
| 4.1 | Mengmonster | kit wand profiel | Chrysotiel |

| Beschrijving | Kit aan de ramen (tussen wand en profiel) |

Verwijderen

- Eenvoudige handelingen: mag via doe-het-zelf of door werknemer(s) met opleidingsattest eenvoudige handelingen  
De mastiek – kit bevindt zich rond het raam – en deurkader (raamkader – baksteen).

Snij de mastiek volledig weg rondom de kaders. Zorg dat er geen resten mastiek achterblijven op de bouwmaterialen zoals baksteen – beton – cement.

Alle mastiek resten moeten verwijderd worden.

Bij vernieuwing van de ramen, worden best de raamkaders weg geslepen, waarbij men een stuk baksteen – beton – cement gaat verwijderen, zodat de mastiek niet wordt aangeraakt.

In zijn geheel het raamkozijn verwijderen.
