# Asbestinventarisat attest

De Keyserstraat 8, 2627 Schelle

Attestnummer : 20250311-000455.000

Uitgegeven op : 11.03.2025

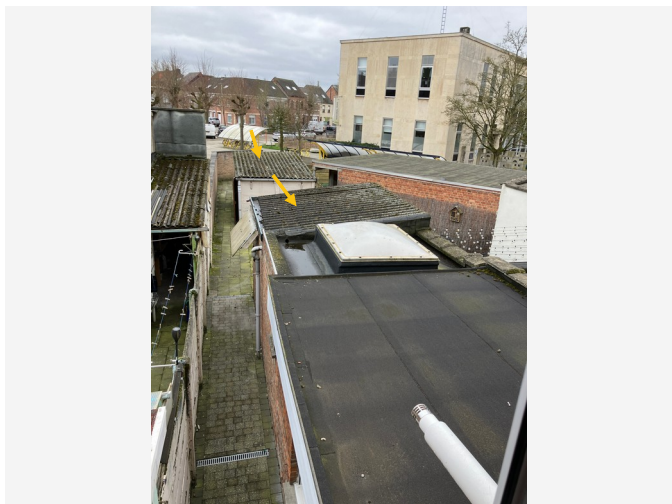
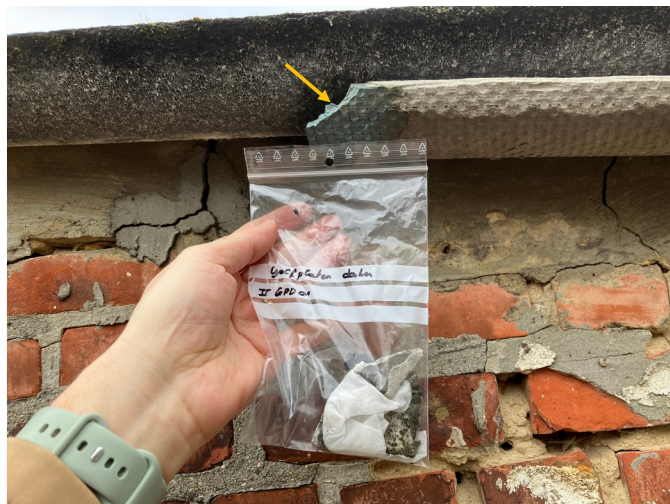
| Fiche 1: Golfplaten: achterbouw en garage..... | 15 |

| Eindbeoordeling materiaalrisico | Hoog materiaalrisico en/of hoge kans op vezelvrijgave |

| Asbestsoort (vezeltype) | Crocidoliet aanwezig |
| Toestand van het materiaal | Zwaar beschadigd, zwaar verweerd |

| # | Type | Referentie | Resultaat |
|---|---|---|---|
| 1.1 | Mengmonster | GDP01 | Crocidoliet, Chrysotiel |

| Beschrijving | Golfplaten: achterbouw en garage |

**Dringend verwijderen**

- Scherm in afwachting van verwijdering het asbestmateriaal af van luchtstromingen en verstoring: bijvoorbeeld door het te verpakken, te fixeren, af te dekken, signalisatie - afbakening aan te brengen, ...
- Zorg voor een veilig beheer en verwijder dit asbestmateriaal wanneer het bij werken eenvoudig bereikbaar wordt. Controleer de toestand jaarlijks op wijzigingen.
- Verwijder dit asbestmateriaal zo snel mogelijk. Volg de toestand goed op.
- Hemelwater dat afspoelt van asbestcement daken of gevels kan asbestdeeltjes bevatten. Gebruik het enkel voor gesloten circuits (bv. spoelen toiletten). Reinig na het vervangen van het dak of de gevel de dakgoten en regenwaterput of -ton om asbesthoudend sediment of slib te verwijderen

- Eenvoudige handelingen: enkel door erkend asbestverwijderaar  
Indien risico op vrijgave van vezels bvb niet eenvoudig te verwijderen of breken van het materiaal. Gezien de toestand van het materiaal is deze keuze meest aangewezen. Verwijdering volgens Codex Welzijn.

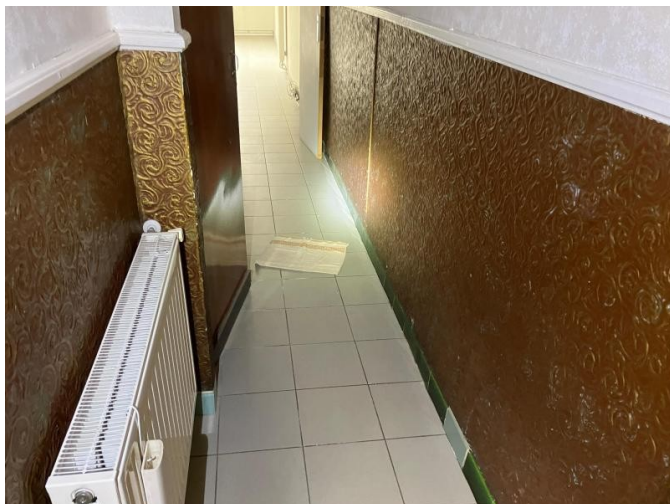
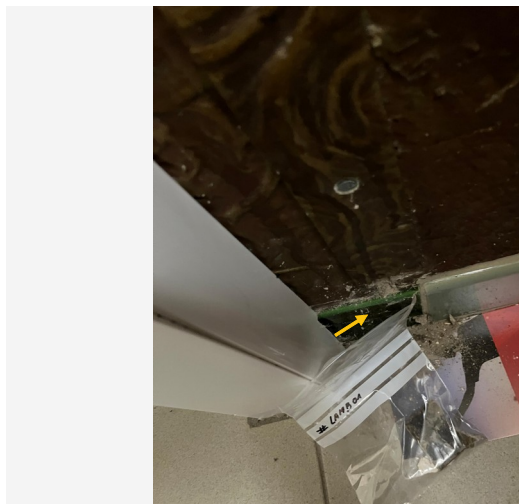
| Fiche 2: Lambriserings plaat tegen muren..... | 18 |

| Eindbeoordeling materiaalrisico | Verhoogd materiaalrisico en/of verhoogde kans op vezelvrijgave |

| Asbestsoort (vezeltype) | Alleen chrysotiel |
| Toestand van het materiaal | Matig beschadigd, matig verweerd |

| # | Type | Referentie | Resultaat |
|---|---|---|---|
| 2.1 | Mengmonster | LAM01 | Chrysotiel |

| Beschrijving | Lambriserings plaat tegen muren |

Verwijderen

- Zorg voor een veilig beheer. Vermijd het beschadigen van het asbestmateriaal. Controleer de toestand jaarlijks op wijzigingen.
- Zorg voor een veilig beheer en verwijder dit asbestmateriaal wanneer het bij werken eenvoudig bereikbaar wordt. Controleer de toestand jaarlijks op wijzigingen.
- Voer binnenluchtmetingen uit om actuele blootstellingsrisico's in de binnenlucht te monitoren.
- Voer bijkomende staalname(s) uit.

- Eenvoudige handelingen: enkel door erkend asbestverwijderaar  
Als de platen echter geschroefd en eenvoudig verwijderbaar zijn, kan de techniek van eenvoudige handelingen door een aannemer met een correcte opleiding asbestverwijdering volstaan.
- Hermetische zone (erkend asbestverwijderaar)  
Indien het materiaal werd verlijmd aan de muur (en risico bestaat op breken of vrijkomen vezels) adviseren

we verwijdering door hermetische zone of in lijn met Codex Welzijn.

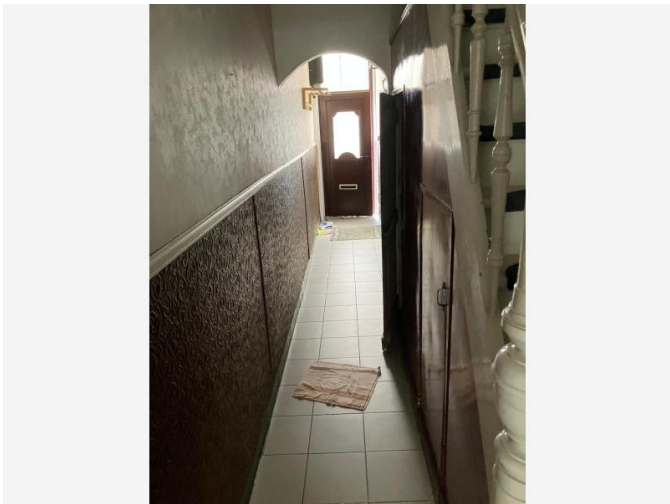
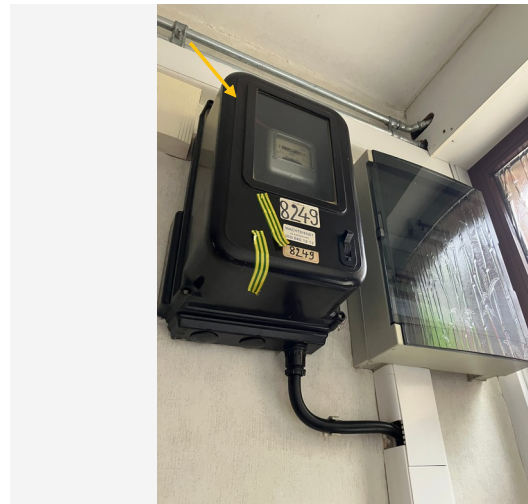
| Fiche 3: Bakeliet tellerkast..... | 21 |

| Eindbeoordeling materiaalrisico | Laag materiaalrisico en/of verlaagde kans op vezelvrijgave |

| Asbestsoort (vezeltype) | Crocidoliet aanwezig |
| Toestand van het materiaal | Onbeschadigd, niet verweerd |

| Beschrijving | Bakeliet tellerkast |

Zorgvuldig beheren

- Zorg voor een veilig beheer. Vermijd het beschadigen van het asbestmateriaal. Controleer de toestand jaarlijks op wijzigingen.
- Voer bijkomende staalname(s) uit.

- Eenvoudige handelingen: mag via doe-het-zelf of door werknemer(s) met opleidingsattest eenvoudige handelingen  
Deze toepassing mag volgens de huidige wetgeving worden verwijderd via eenvoudige handelingen. Aangezien deze toepassing echter eigendom is van de nutsvoorzieningsmaatschappij, mag deze uitsluitend worden verwijderd door hen of door een door hen aangestelde onderaannemer die beschikt over de nodige attesten en opleidingen. Daarom wordt hier verwezen naar de methode van een erkende verwijderaar, maar in feite dient dit via de nutsvoorzieningsmaatschappij te verlopen.

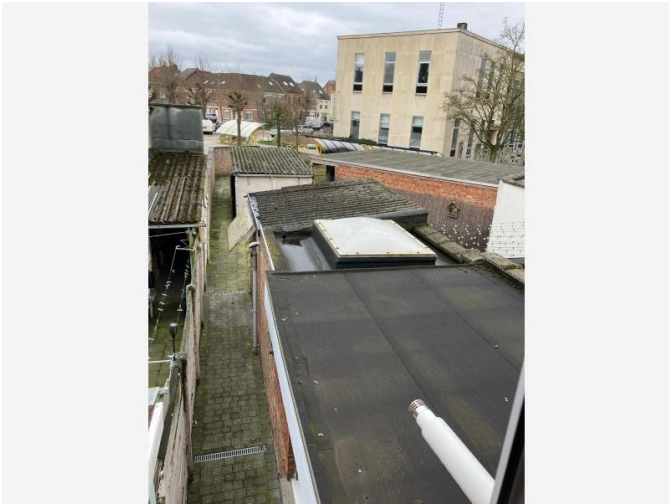
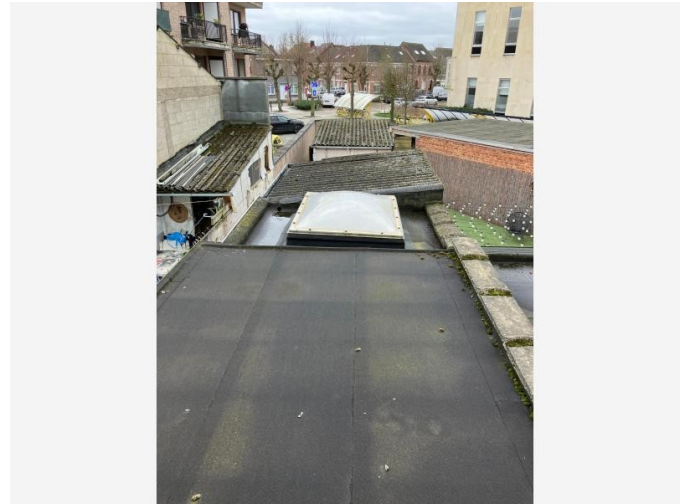
| Fiche 4: Roofing plat dak..... | 24 |

| Eindbeoordeling materiaalrisico | Zeer laag materiaalrisico en/of zeer lage kans op vezelvrijgave |

| Toestand van het materiaal | Onbeschadigd, niet verweerd |

| Beschrijving | Roofing plat dak |

Zorgvuldig beheren

- Zorg voor een veilig beheer. Vermijd het beschadigen van het asbestmateriaal. Controleer de toestand jaarlijks op wijzigingen.
- Voer bijkomende staalname(s) uit.

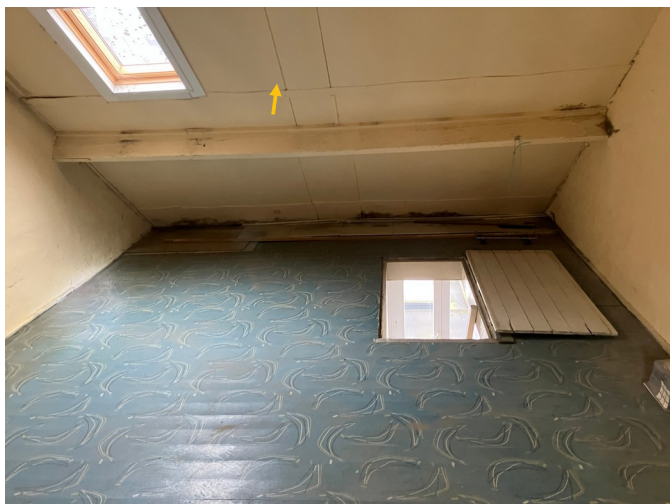
| Fiche 5: Onderdak niet waarneembaar..... | 28 |

**Reden:** Het te onderzoeken materiaal situeert zich hoger dan 3,50 m te rekenen vanaf een veilige ondergrond

**Uitleg van de asbestdeskundige:** Het onderdak is niet waarneembaar vanwege de hoogte, die meer dan 3,5 meter bedraagt. Door de afwerkingsgraad aan de binnenzijde van de bovenste verdieping is het onderdak niet zichtbaar of inspecteerbaar. We hebben geprobeerd een dakpan op te tillen om het onderdak te inspecteren, maar dit is niet voldoende gelukt. Alleen destructief onderzoek kan bepalen of het onderdak al dan niet asbesthoudend is (type menuiserite).

| (Asbest)materiaal | Plaat, paneel, tablet - Type Menuiserite |
| Karakterisatie | Asbest (verdacht) |

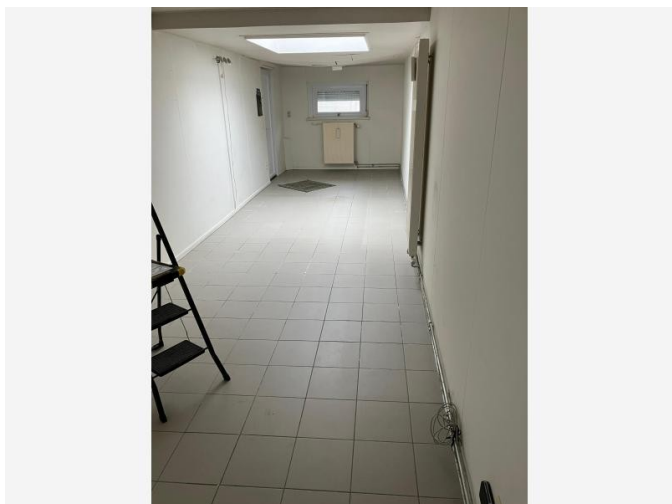
| Fiche 6: Vloeren, faience, plinten en lijmlaag..... | 30 |

Speciale aandacht voor lijmlagen (meestal zwarte) achter betegeling en onder vloeren. Deze zijn mogelijk asbesthoudend/verdacht.

Deze waren niet inspecteerbaar zonder onherstelbare schade aan te brengen.

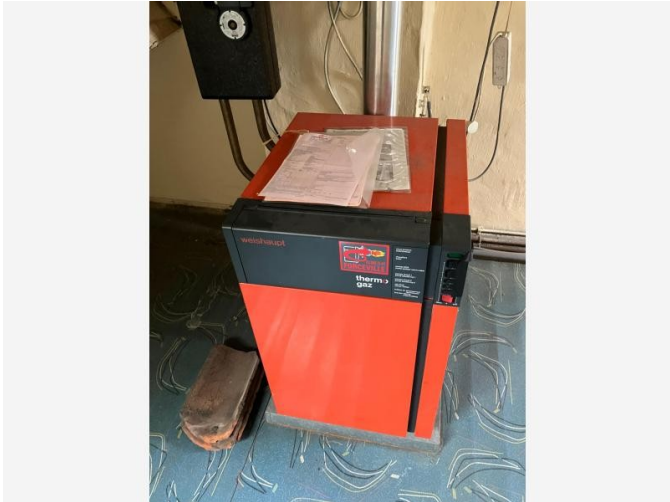
## Fiche 7: CV-ketel niet-asbest verdacht Weishaupt WTG14

De CV-ketel type Weishaupt werd geïnstalleerd omstreeks 1996. Volgens IAD online - Intechicum werd er enkel tot 01/01/1984 asbesthoudende branderplaten gebruikt.

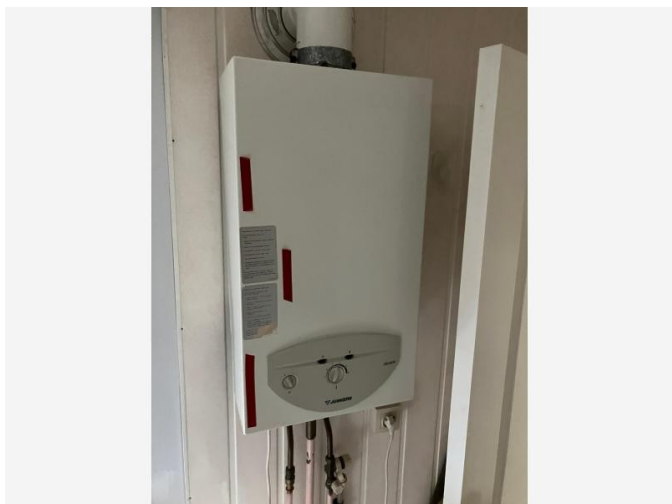
| Fiche 8: CV-ketel niet-asbest verdacht: Junkers..... | 32 |

De CV-ketel type Junkers heeft FD788

We kunnen afleiden uit de fabricatietabel voor Junkers dat het fabricatiejaar 2007 is.

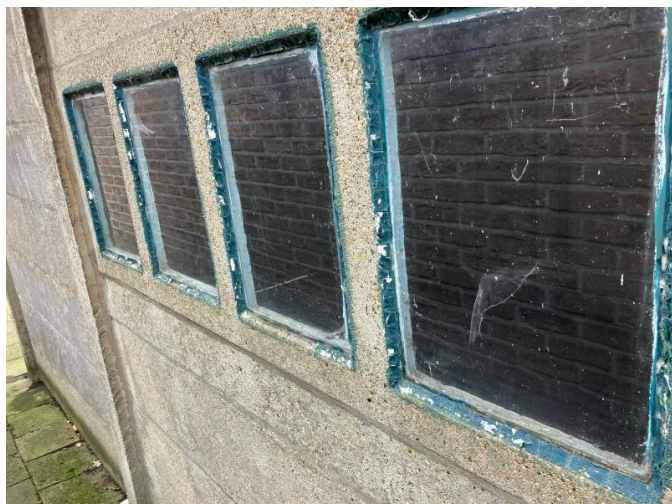
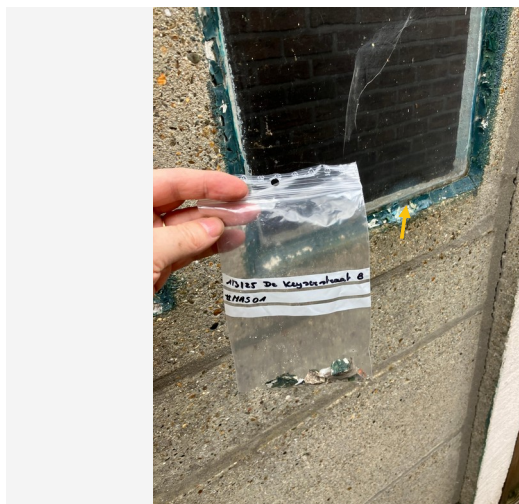
## Fiche 9: Mastiek rond ramen / deuren

Geen asbest

| # | Type | Referentie | Resultaat |
|---|---|---|---|
| 9.1 | Mengmonster | MAS01 | Geen asbest |

| Opmerking | Mastiek rond ramen en deuren werd gedeeltelijk bemonsterd op de oudste niet vervangen ramen. |

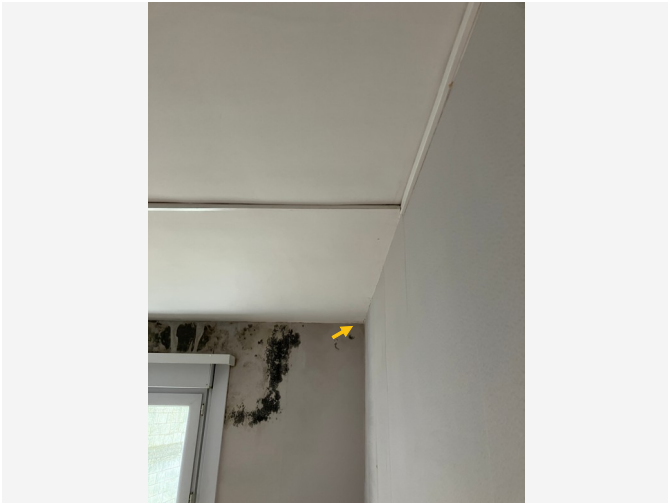
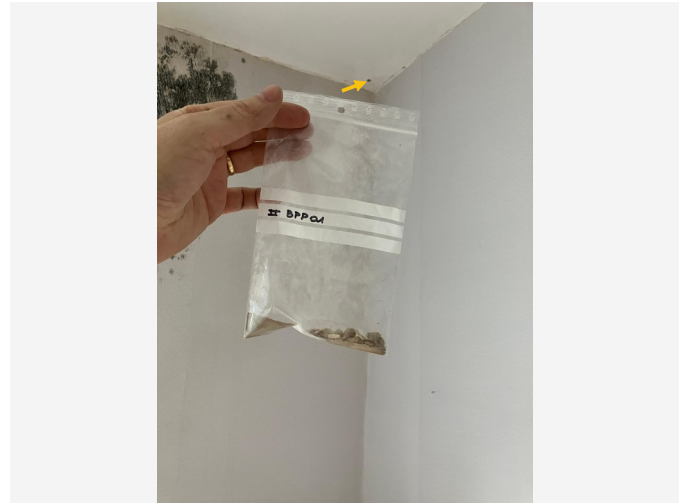
## Fiche 10: Pleisterwerk plafonds

Geen asbest

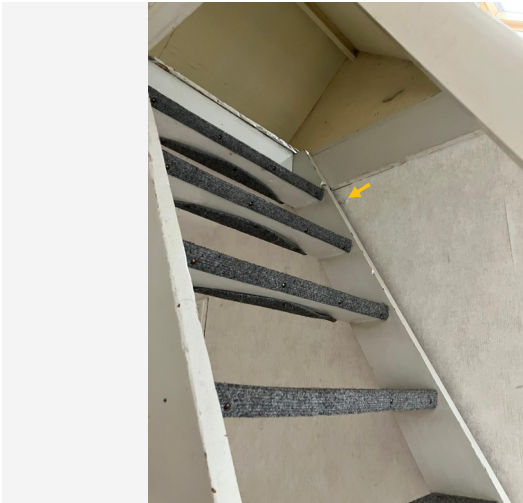
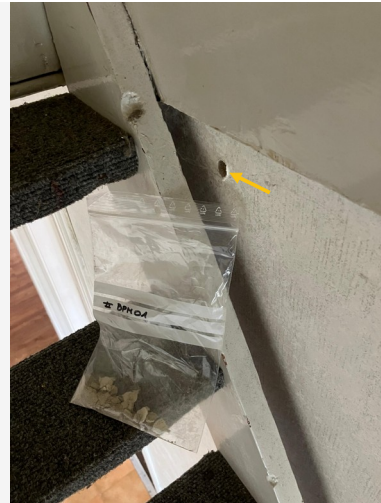
## Fiche 11: Pleisterwerk muren

Geen asbest

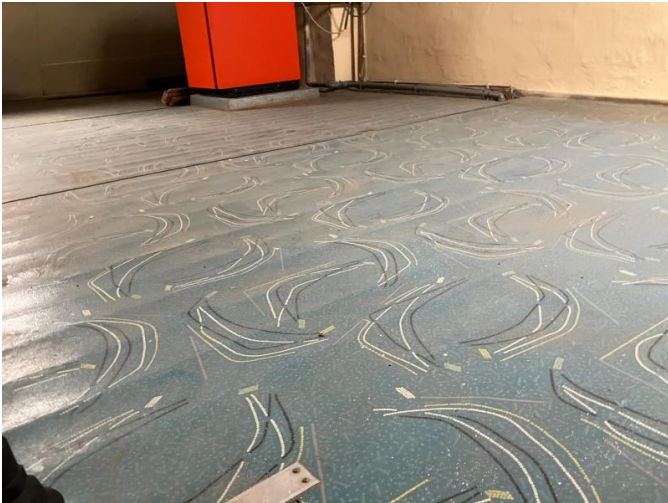
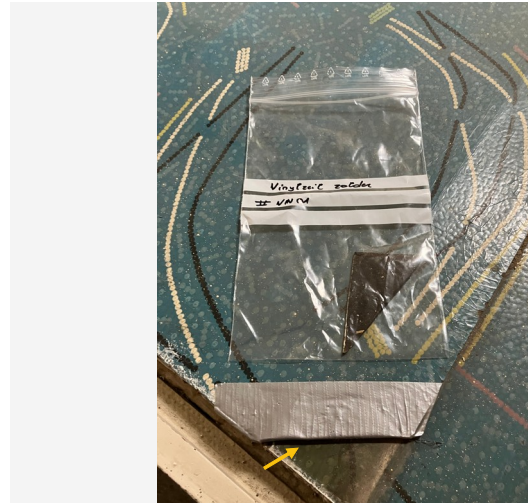
## Fiche 12: Vinylvloer / Vloerzeil

Geen asbest
