# Asbestinventarisat attest

Pater R. Van De Wouwerstraat 7, 3271 Scherpenheuvel-Zichem

Attestnummer : 20230126-000398.000

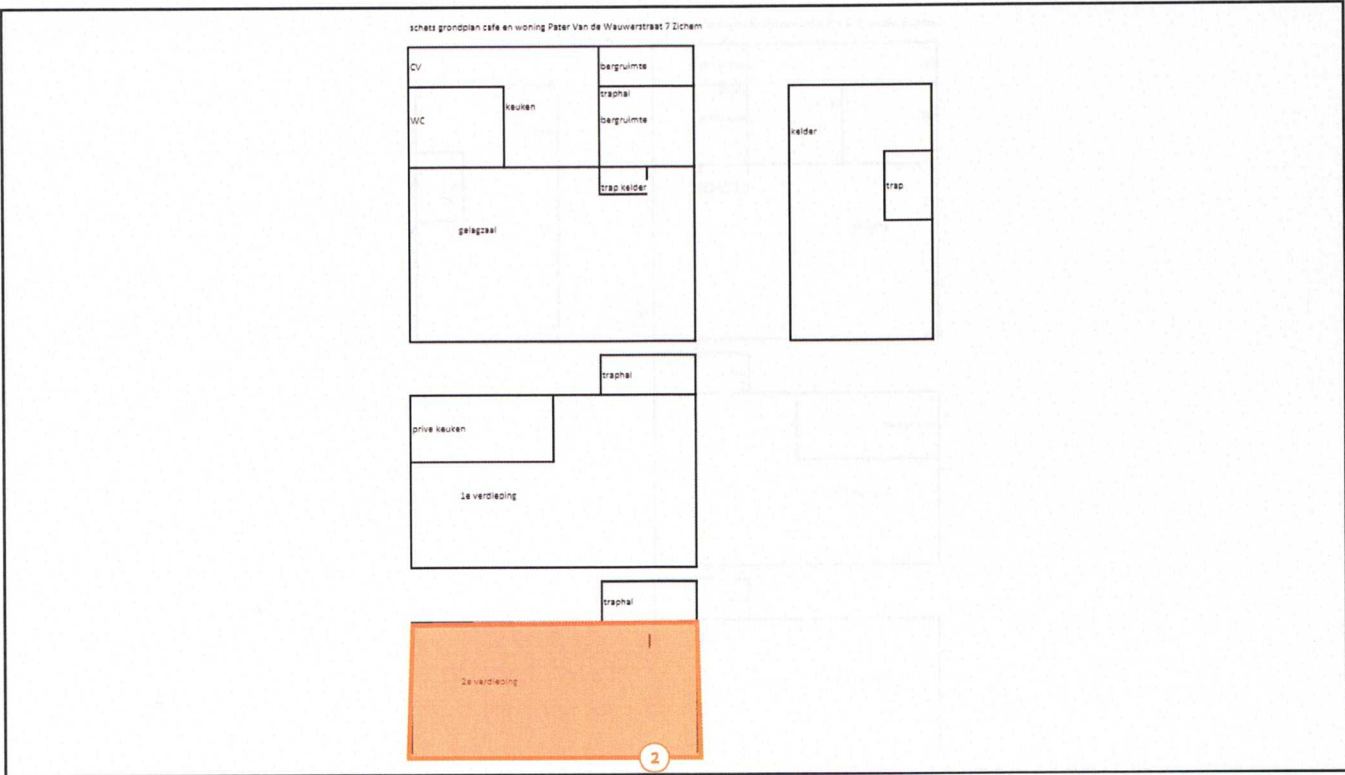
# Plan 1.3: schets cafe en woning

| Beschrijving | Type | Actie |
|---|---|---|
| 2. dak en dakkapellen | Asbestmateriaal | Verwijderen |

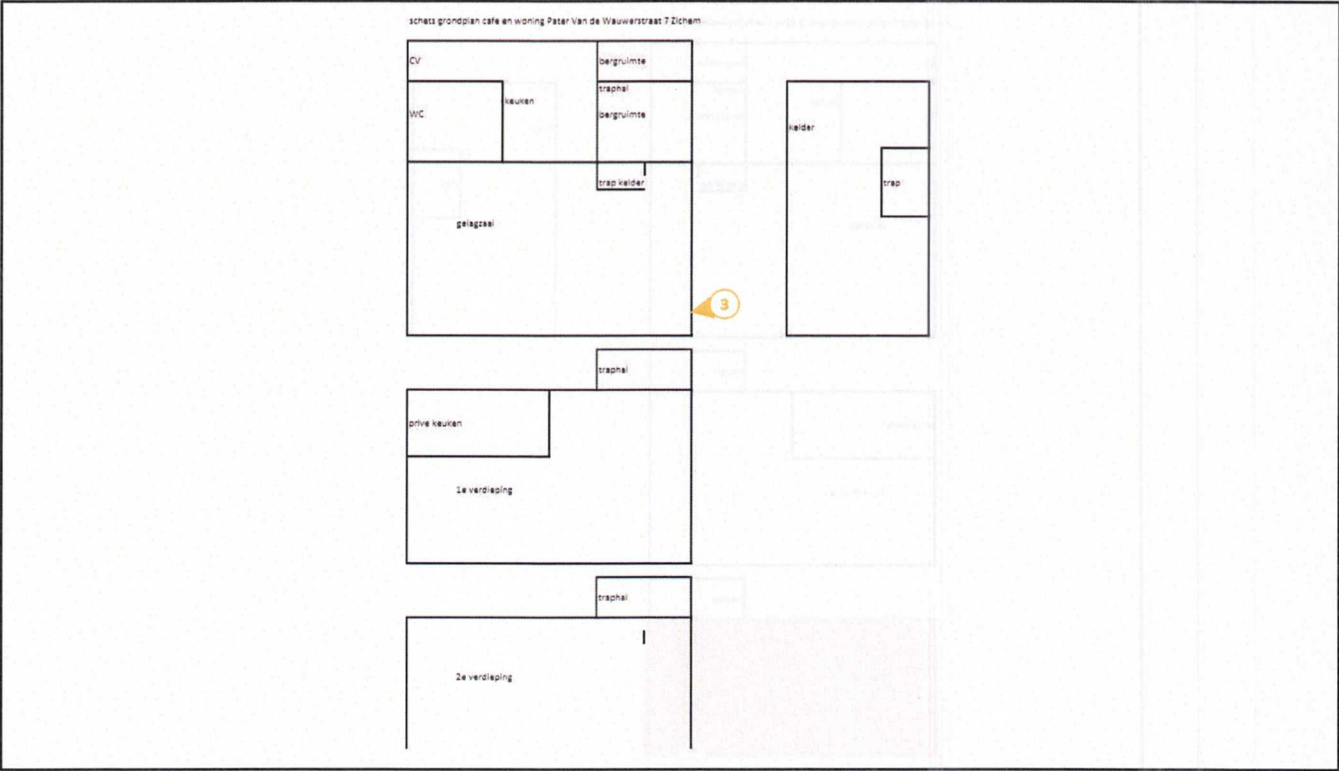
# Plan 1.4: schets cafe en woning

| Beschrijving | Type | Actie |
|---|---|---|
| 3. elektrische installatie netwerkbeheerder | Asbestmateriaal | Zorgvuldig beheren |

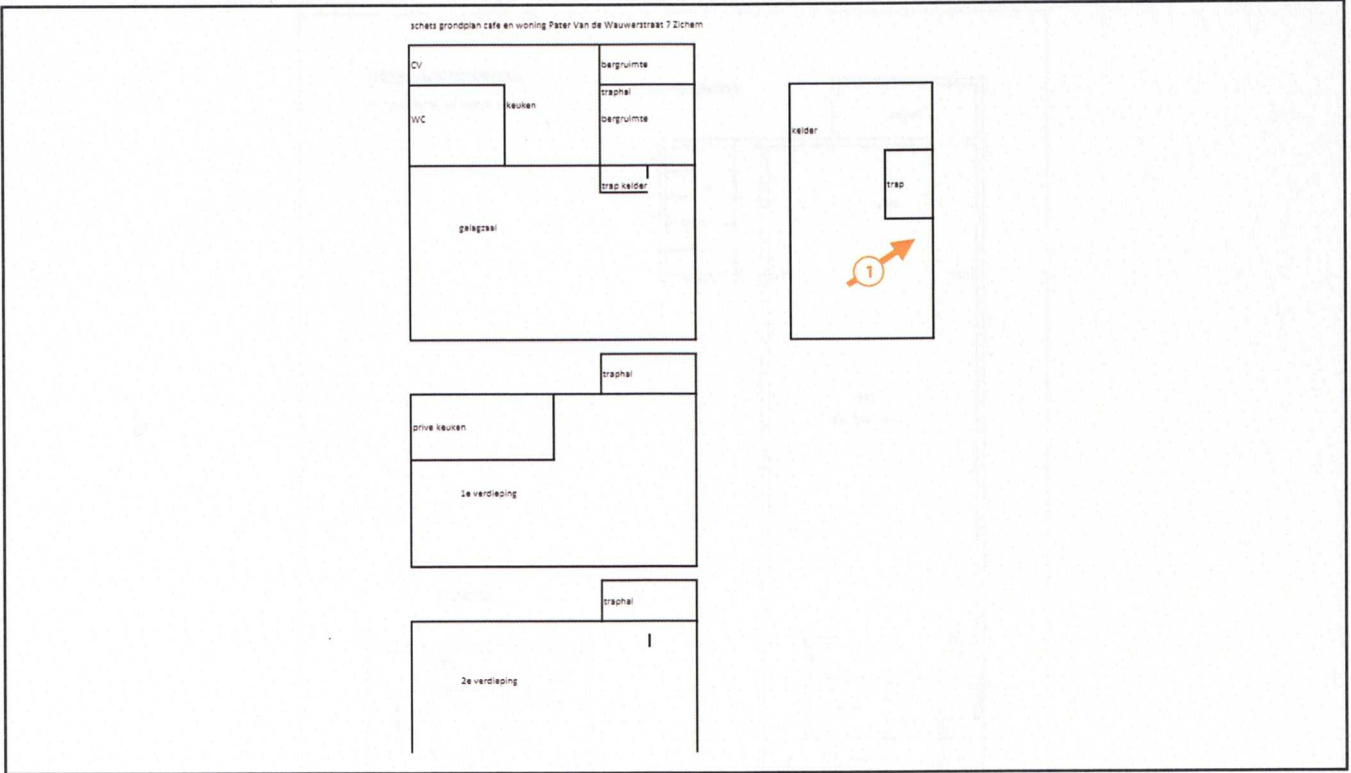
## Plan 1.5: schets cafe en woning

| Beschrijving | Type | Actie |
|---|---|---|
| 1. oude afvoer buis kelder | Asbestmateriaal | Verwijderen |

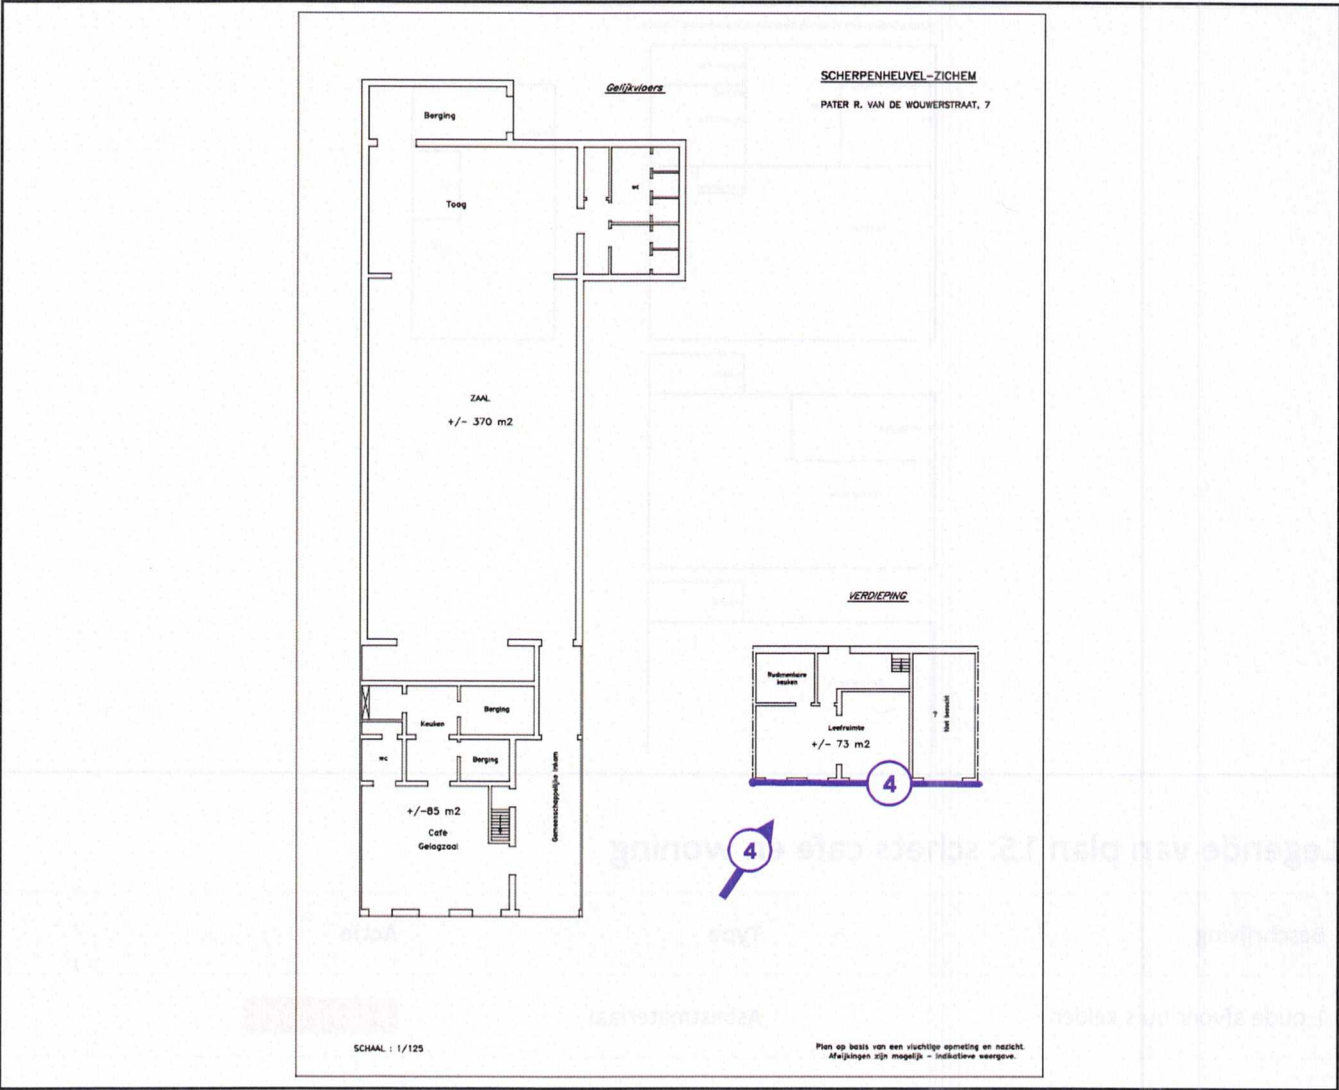
# Plan 1.6: Grondplan\_bij\_schattingsverslag\_Café\_Pastoar\_Munt

| Beschrijving | Type | Actie |
|---|---|---|
| 4. roofing in dakgoot | Beperking | - |

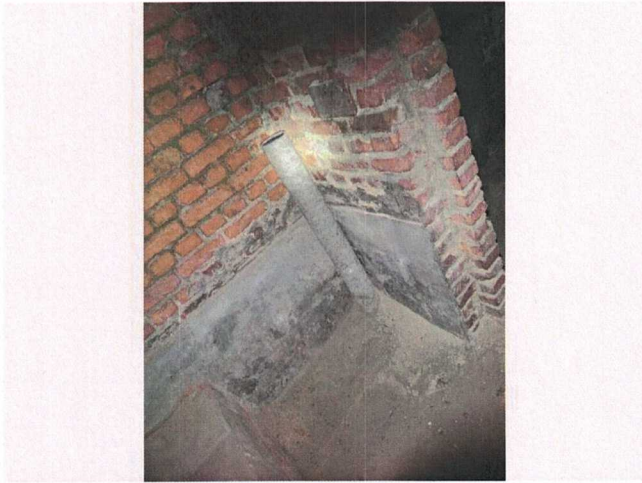
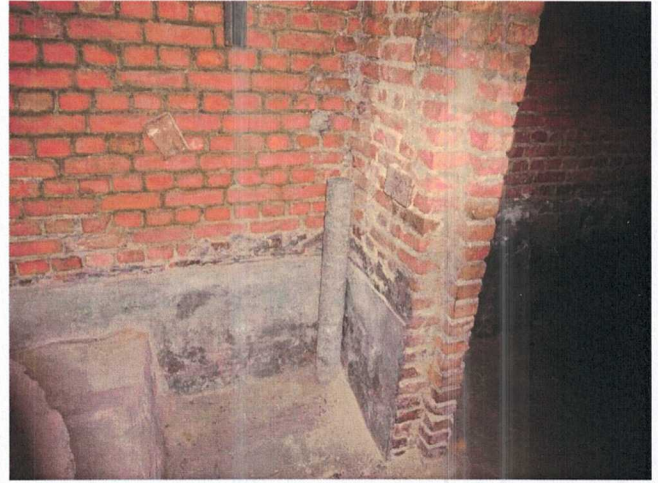
Het asbestmateriaal valt onder de mijlpaal van 2040.

Verwijderen

| Eindbeoordeling materiaalarisico | Verhoogd materiaalarisico en/of verhoogde kans op vezelvrijgave |

| Asbestsoort (vezeltype) | Crocidoliet aanwezig |
| Toestand van het materiaal | Licht beschadigd, licht verweerd. Intact materiaal type Pical – asbestboard of categorie III 'gebondenheid' |

| Beschrijving | oude afvoer buis kelder |

- Verwijder dit asbestmateriaal zo snel mogelijk. Volg de toestand goed op.

- Eenvoudige handelingen: mag via doe-het-zelf of door werknemer(s) met opleidingsattest eenvoudige handelingen naar containerpark volgens instructies intercommunale

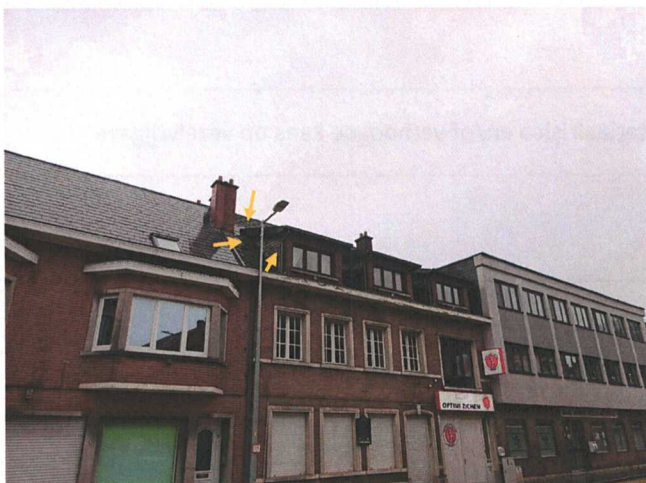
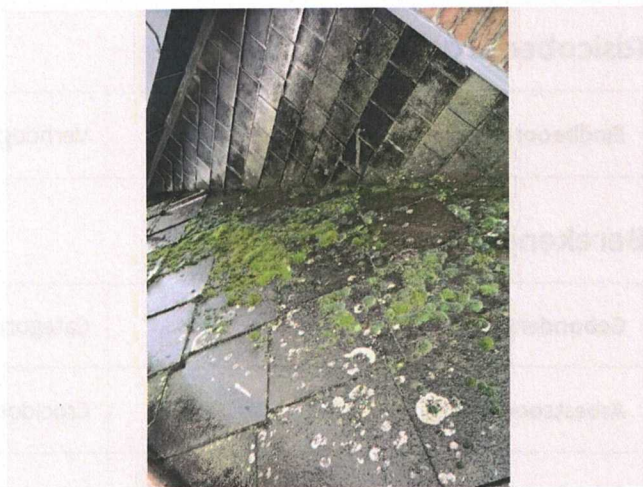
Het asbestmateriaal valt onder de mijlpaal van 2034.

Verwijderen

| Eindbeoordeling materiaalrisico | Verhoogd materiaalrisico en/of verhoogde kans op vezelvrijgave |

| Asbestsoort (vezeltype) | Crocidoliet aanwezig |
| Toestand van het materiaal | Matig beschadigd, matig verweerd |

| Beschrijving | dak en dakkapellen |
| Eenvoudig bereikbaar | Nee <ul style="list-style-type: none"><li>Verwijdering tast de bouwkundige integriteit aan.</li></ul> |

- Zorg voor een veilig beheer en verwijder dit asbestmateriaal wanneer het bij werken eenvoudig bereikbaar wordt. Controleer de toestand jaarlijks op wijzigingen.
- Verwijder dit asbestmateriaal zo snel mogelijk. Volg de toestand goed op.

- Eenvoudige handelingen: mag via doe-het-zelf of door werknemer(s) met opleidingsattest eenvoudige handelingen erkend dakwerker

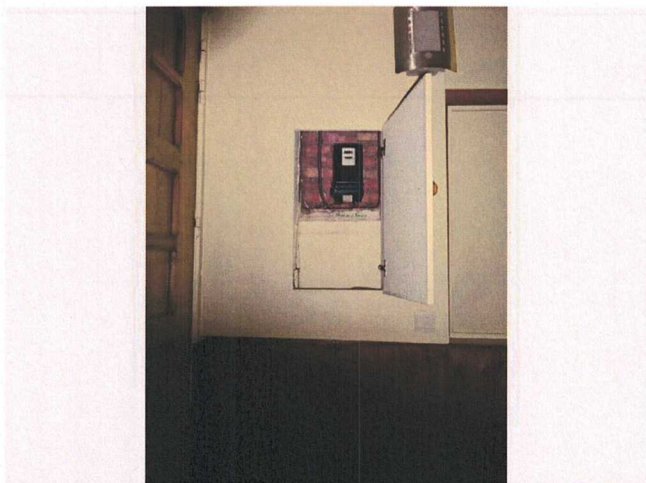
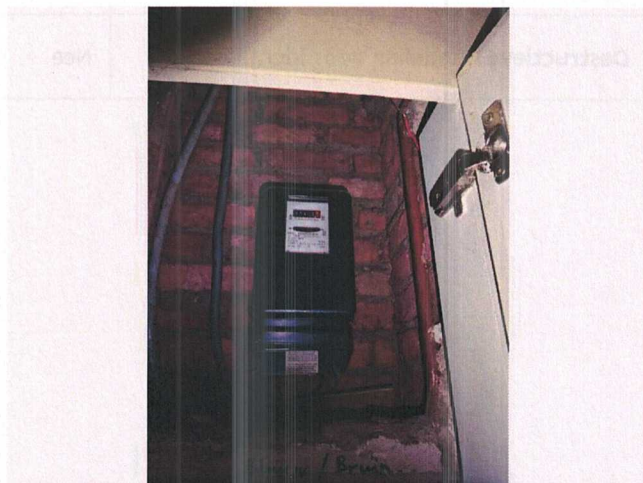
Het asbestmateriaal valt onder de mijlpaal van 2040.

Zorgvuldig beheren

| Eindbeoordeling materiaalrisico | Laag materiaalrisico en/of verlaagde kans op vezelvrijgave |

| Toestand van het materiaal | Onbeschadigd, niet verweerd |

| Beschrijving | elektrische installatie netwerkbeheerder |

- Zorg voor een veilig beheer. Vermijd het beschadigen van het asbestmateriaal. Controleer de toestand jaarlijks op wijzigingen.

- Eenvoudige handelingen: mag via doe-het-zelf of door werknemer(s) met opleidingsattest eenvoudige handelingen enkel door netwerkbeheerder

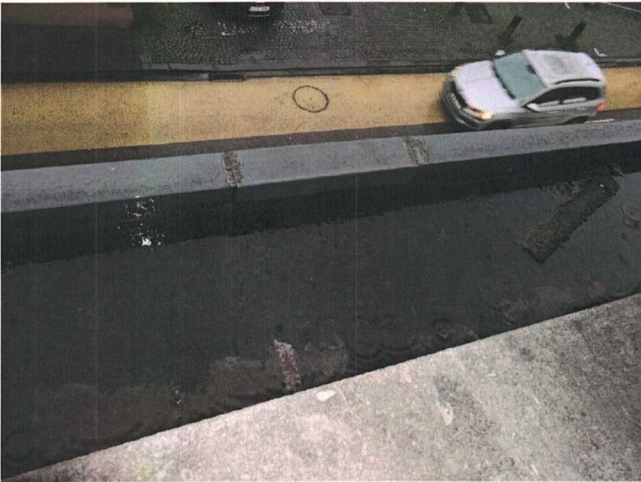
Situeringfoto

Permanente beperking

Reden: Het onderzoek kan niet uitgevoerd worden binnen de bepalingen van de Welzijnswet

Uitleg van de asbestdeskundige: niet veilig bereikbaar

| (Asbest)materiaal | Dak- en gevelbekleding - Roofing |
| Karakterisatie | Asbest (verdacht) |

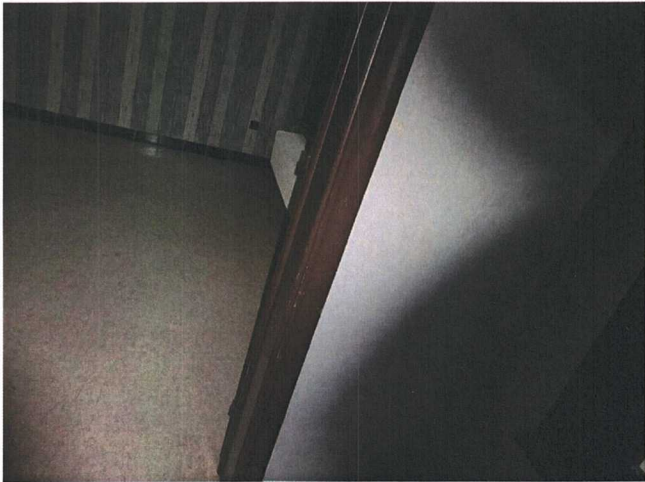
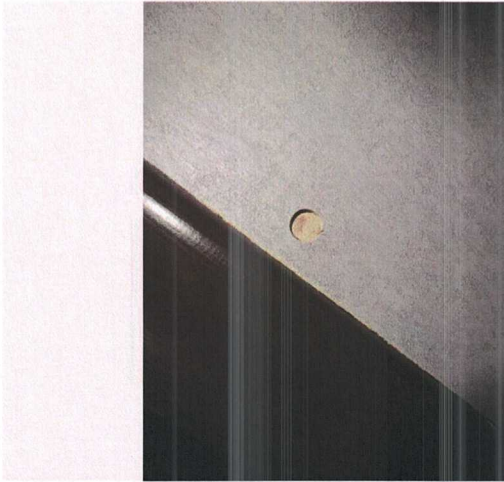
# Fiche 5: pleister bovenverdieping

Geen asbest

| # | Type | Referentie | Resultaat |
|---|---|---|---|
| 5.1 | Mengmonster | M2 pleister 1+2 | Geen asbest |

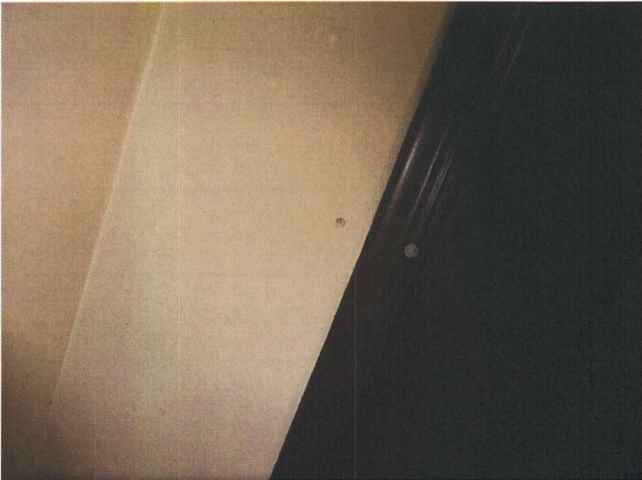
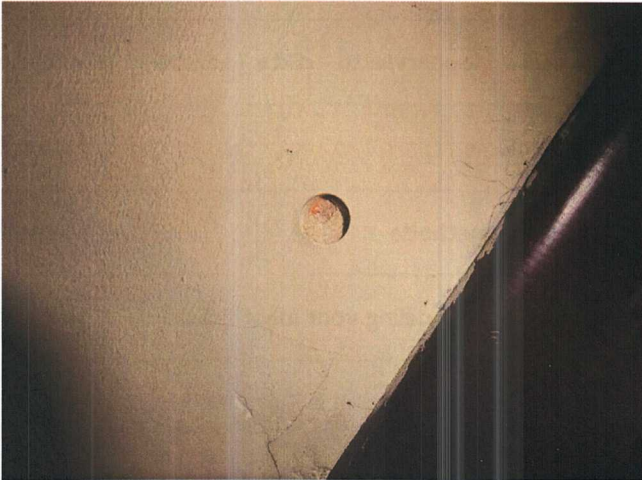
# Fiche 6: pleister gvl

Geen asbest

| # | Type | Referentie | Resultaat |
|---|---|---|---|
| 6.1 | Mengmonster | M1 | Geen asbest |
