# Asbestinventarisatetest

Dennenhof 3, 3980 Tessenderlo

Attestnummer : 20230530-000095.000

Uitgegeven op : 30.05.2023

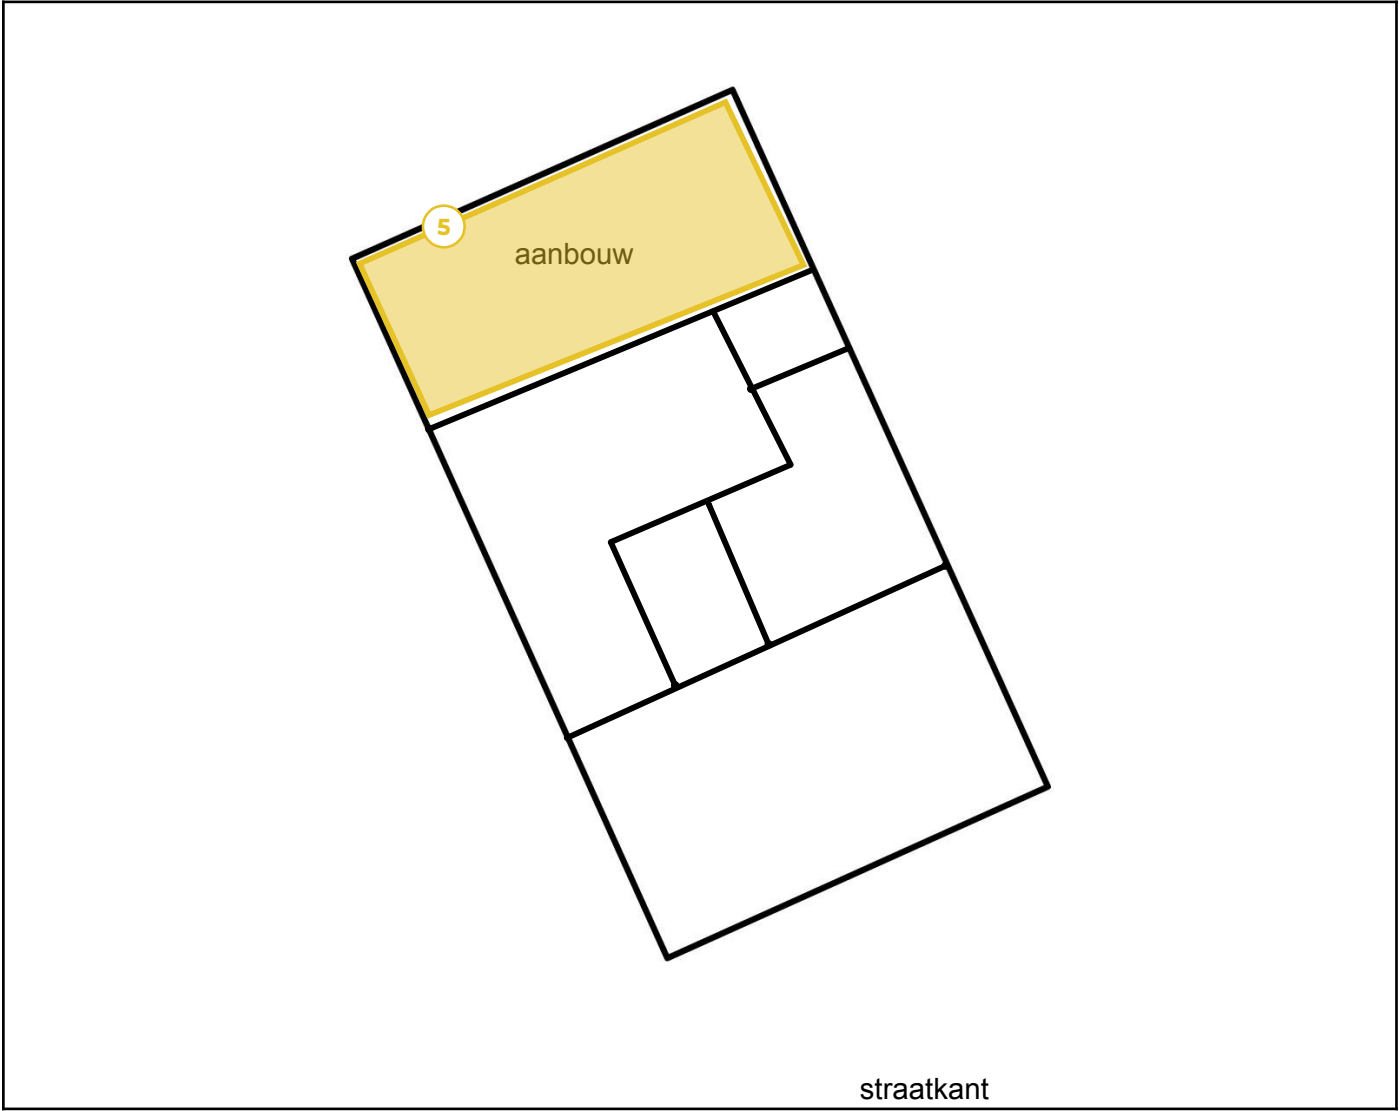
# Plan 1.1: Gelijkvloers

| Beschrijving | Type | Actie |
|---|---|---|
| 5. Roofing op de uitbouw aan de achterzijde | Asbestmateriaal | Zorgvuldig beheren |

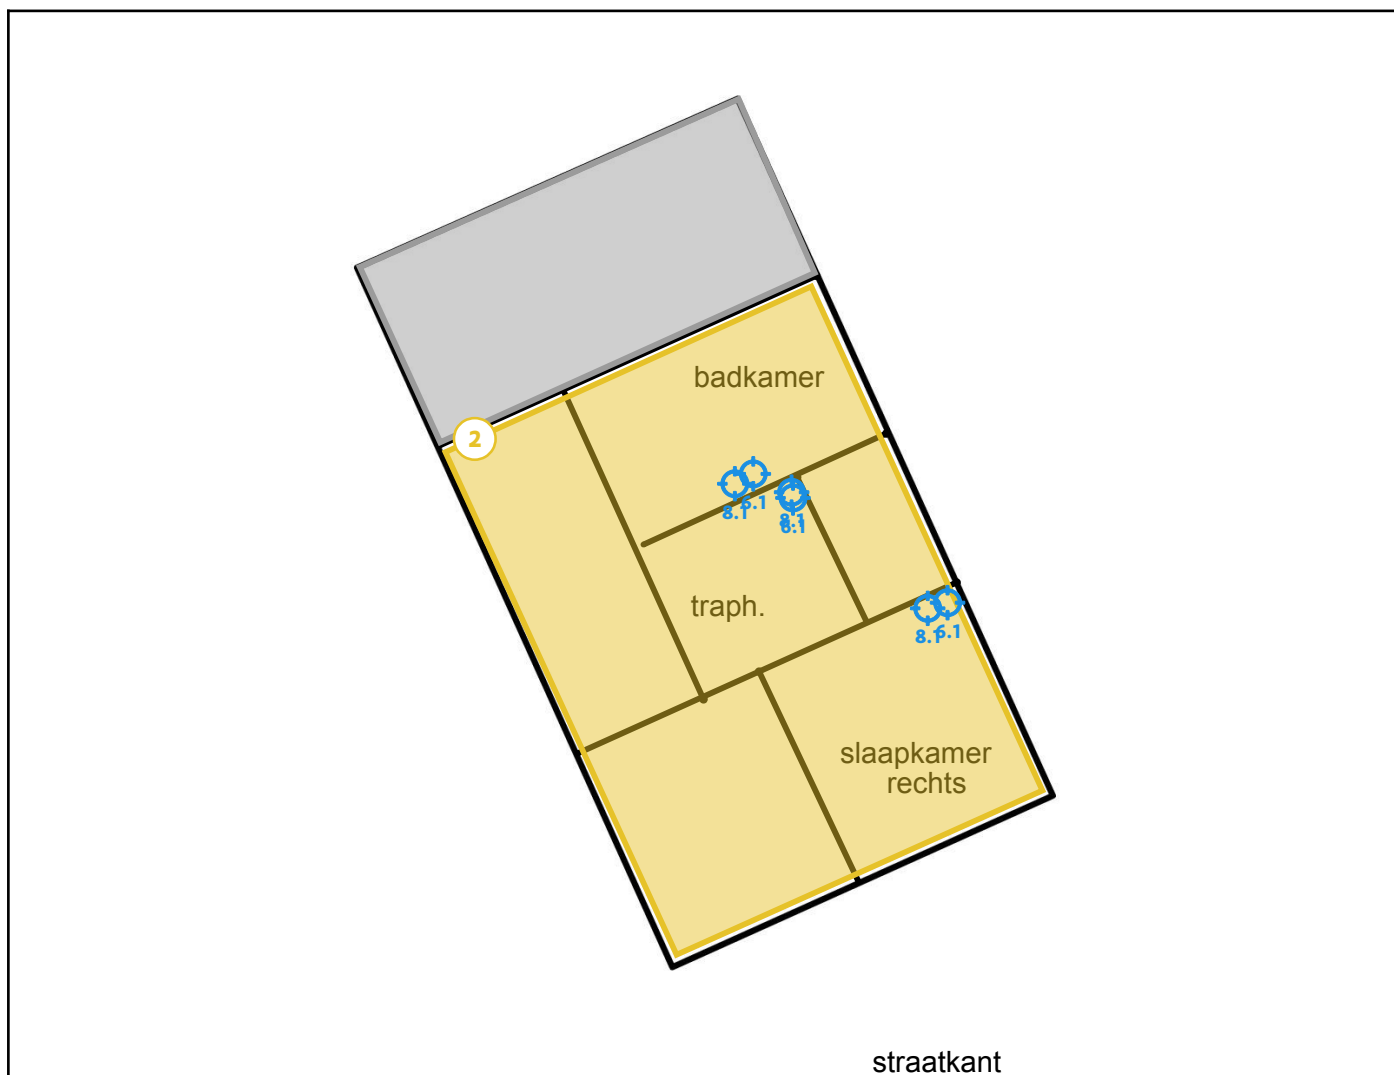
## Plan 1.2: eerste verdieping

| Beschrijving | Type | Actie |
|---|---|---|
| 2. Roofing bovenop het hoofdgebouw | Asbestmateriaal | Zorgvuldig beheren |
| 6. Bepleistering van het plafond | Geen asbest | - |
| 8. Bepleistering van de wanden | Geen asbest | - |

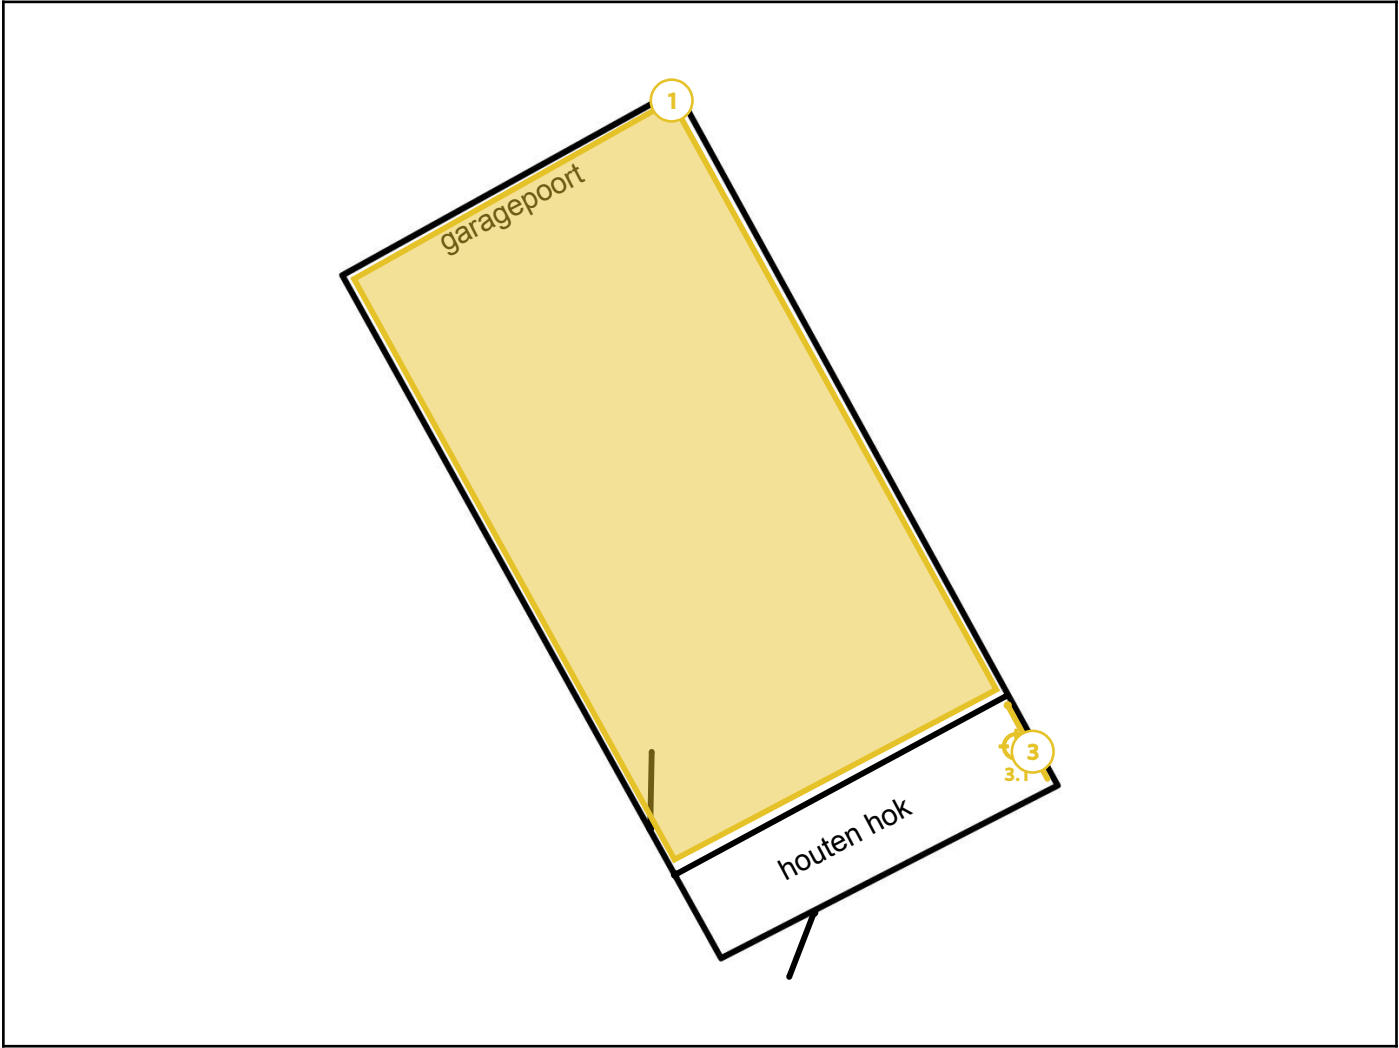
# Plan 2.1: Garage plan

| Beschrijving | Type | Actie |
|---|---|---|
| 1. Roofing op de garage | Asbestmateriaal | Zorgvuldig beheren |
| 3. Plaat in hok tegen de garage | Asbestmateriaal | Zorgvuldig beheren |

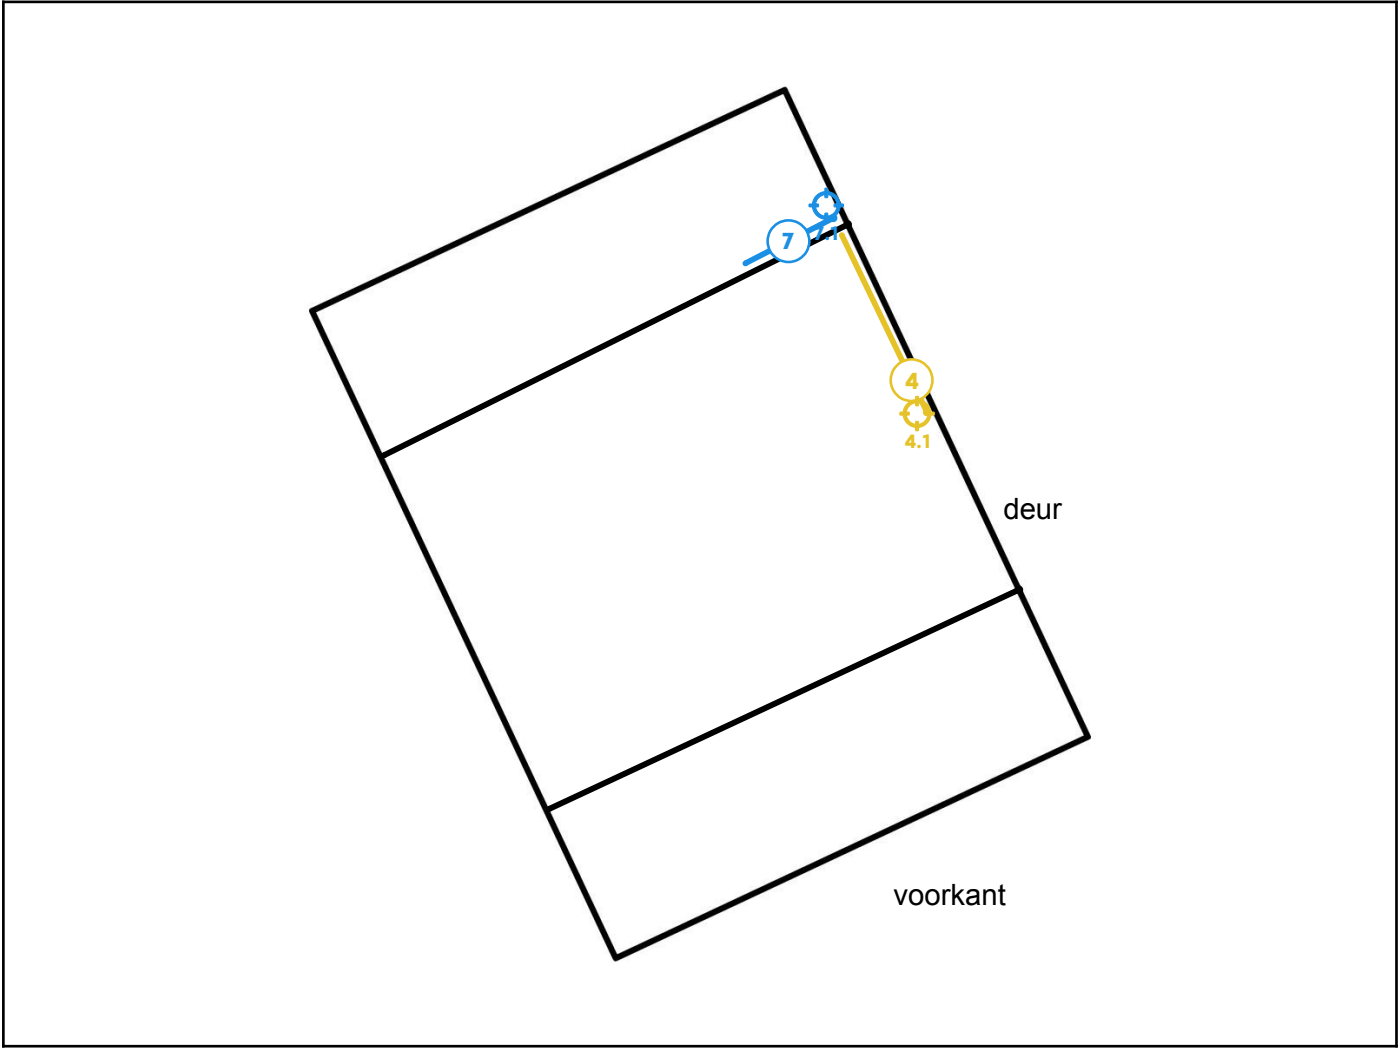
### Plan 3.1: Bergruimte plan

| Beschrijving | Type | Actie |
|---|---|---|
| 4. Plaat in het hok tegenover de garage | Asbestmateriaal | Zorgvuldig beheren |
| 7. roofing als wandmateriaal in hok tegenover garage | Geen asbest | - |

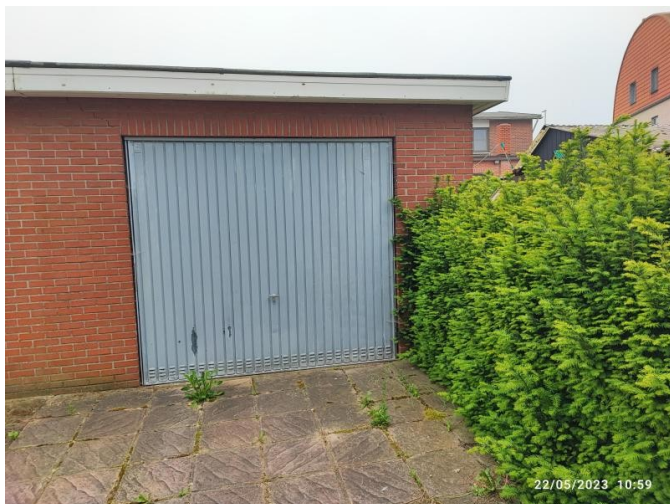
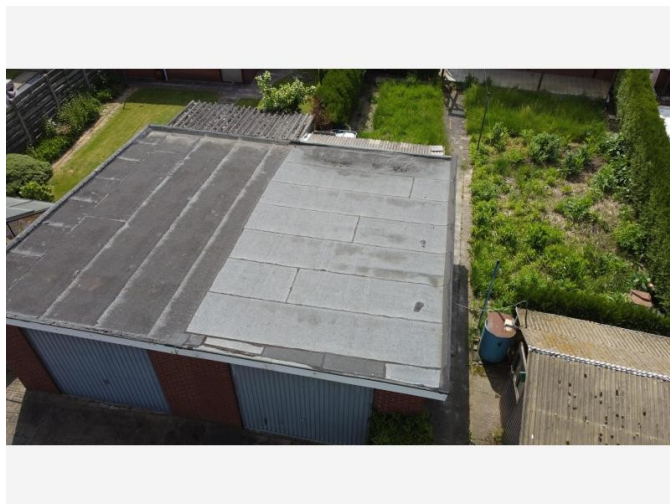
Overzichtsfoto

Detailfoto

Het asbestmateriaal valt onder de mijlpaal van 2040.

| Eindbeoordeling materiaalrisico | Zeer laag materiaalrisico en/of zeer lage kans op vezelvrijgave |

| Asbestsoort (vezeltype) | Crocidoliet aanwezig |
| Toestand van het materiaal | Onbeschadigd, niet verweerd |

| Beschrijving | Roofing op de garage |
| Hoeveelheid (oppervlakte - aantal) | • 32,00 m <sup>2</sup> - 1 stuk |

- Zorg voor een veilig beheer. Vermijd het beschadigen van het asbestmateriaal. Controleer de toestand jaarlijks op wijzigingen.

- Eenvoudige handelingen: enkel door erkend asbestverwijderaar  
Verlijmde toepassing

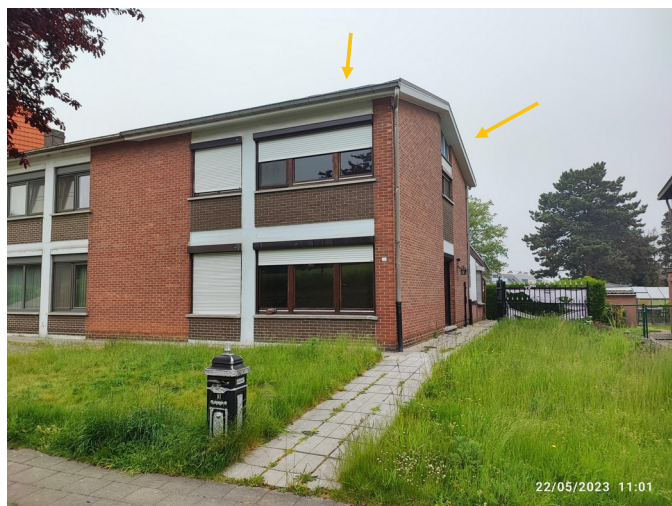
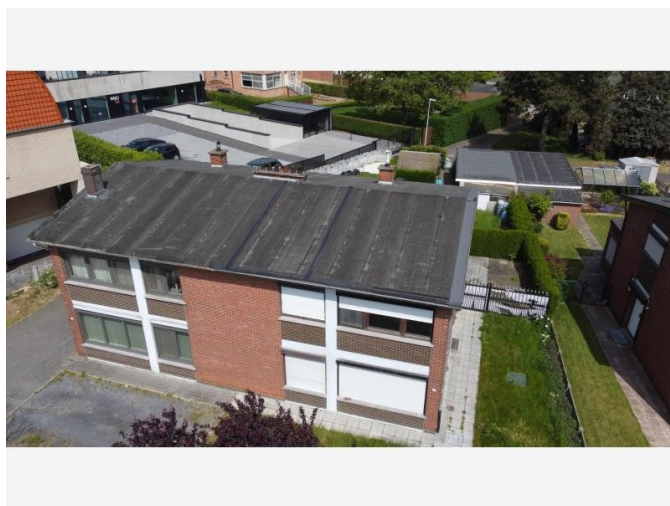
Overzichtsfoto

Detailfoto

Het asbestmateriaal valt onder de mijlpaal van 2040.

| Eindbeoordeling materiaalrisico | Zeer laag materiaalrisico en/of zeer lage kans op vezelvrijgave |

| Asbestsoort (vezeltype) | Crocidoliet aanwezig |
| Toestand van het materiaal | Onbeschadigd, niet verweerd |

| Beschrijving | Roofing bovenop het hoofdgebouw |
| Hoeveelheid (oppervlakte - aantal) | • 59,00 m <sup>2</sup> - 1 stuk |

- Zorg voor een veilig beheer. Vermijd het beschadigen van het asbestmateriaal. Controleer de toestand jaarlijks op wijzigingen.

- Eenvoudige handelingen: enkel door erkend asbestverwijderaar  
Verlijmde toepassing

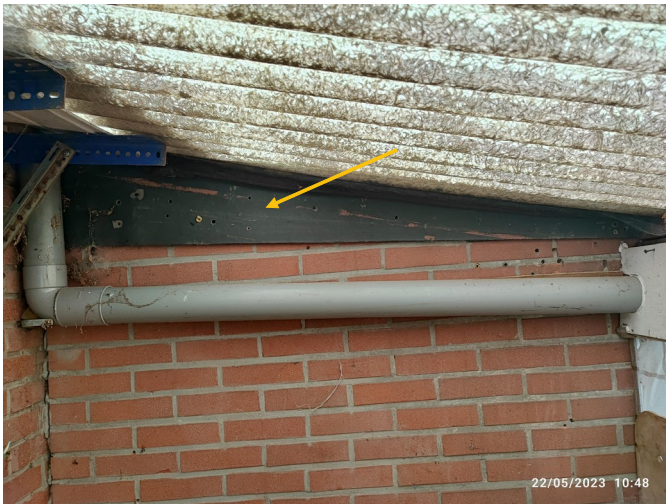
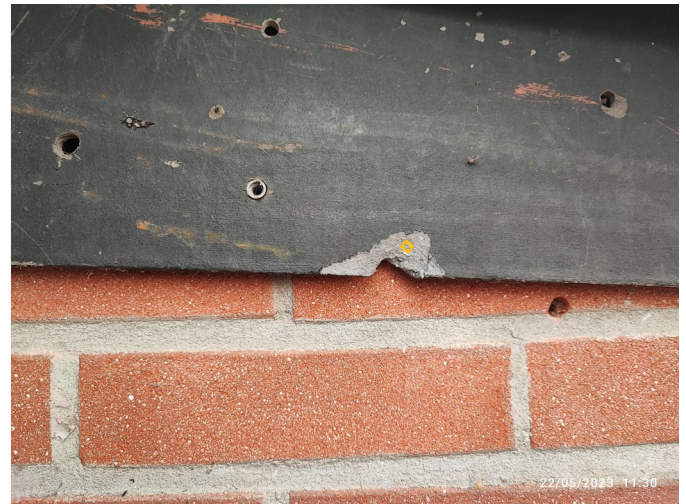
Overzichtsfoto

Detailfoto

Het asbestmateriaal valt onder de mijlpaal van 2040.

| Eindbeoordeling materiaalrisico | Zeer laag materiaalrisico en/of zeer lage kans op vezelvrijgave |

| Asbestsoort (vezeltype) | Alleen chrysotiel |
| Toestand van het materiaal | Onbeschadigd, niet verweerd |

| # | Type | Referentie | Resultaat |
|---|---|---|---|
| 3.1 | Puntmonster | 2305221.03 | Chrysotiel |

| Beschrijving | Plaat in hok tegen de garage |

- Zorg voor een veilig beheer. Vermijd het beschadigen van het asbestmateriaal. Controleer de toestand jaarlijks op wijzigingen.

- Eenvoudige handelingen: mag via doe-het-zelf of door werknemer(s) met opleidingsattest eenvoudige handelingen  
Weinig kans op vezelvrijgave bij eenvoudige verwijdering

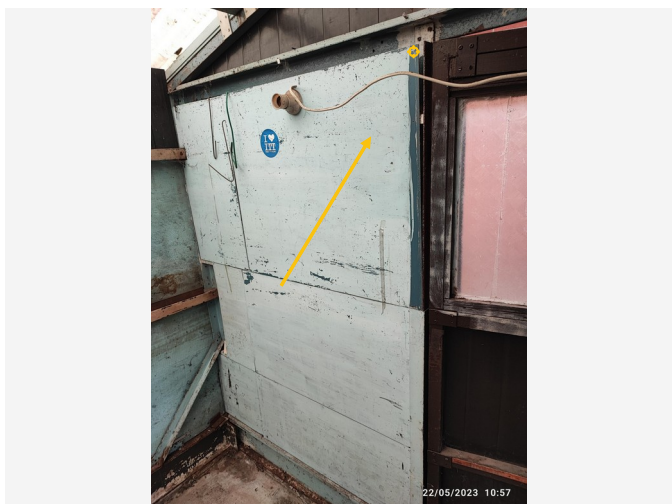
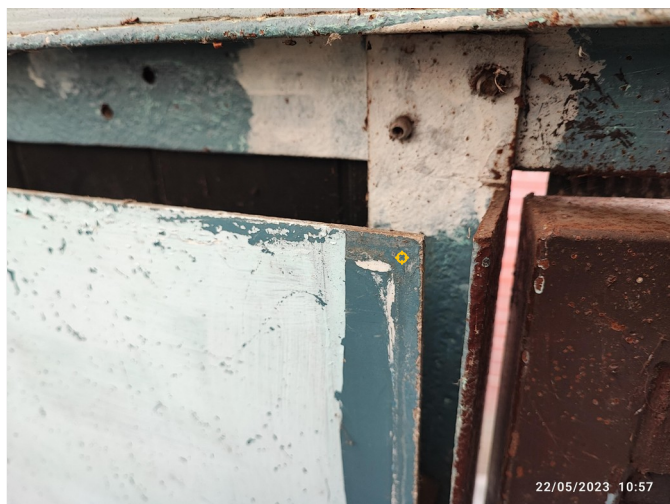
Overzichtsfoto

Detailfoto

Het asbestmateriaal valt onder de mijlpaal van 2040.

| Eindbeoordeling materiaalrisico | Zeer laag materiaalrisico en/of zeer lage kans op vezelvrijgave |

| Asbestsoort (vezeltype) | Alleen chrysotiel |
| Toestand van het materiaal | Onbeschadigd, niet verweerd |

| # | Type | Referentie | Resultaat |
|---|---|---|---|
| 4.1 | Puntmonster | 2305221.04 | Chrysotiel |

| Beschrijving | Plaat in het hok tegenover de garage |

- Zorg voor een veilig beheer. Vermijd het beschadigen van het asbestmateriaal. Controleer de toestand jaarlijks op wijzigingen.

- Eenvoudige handelingen: mag via doe-het-zelf of door werknemer(s) met opleidingsattest eenvoudige handelingen  
weinig kans op breken

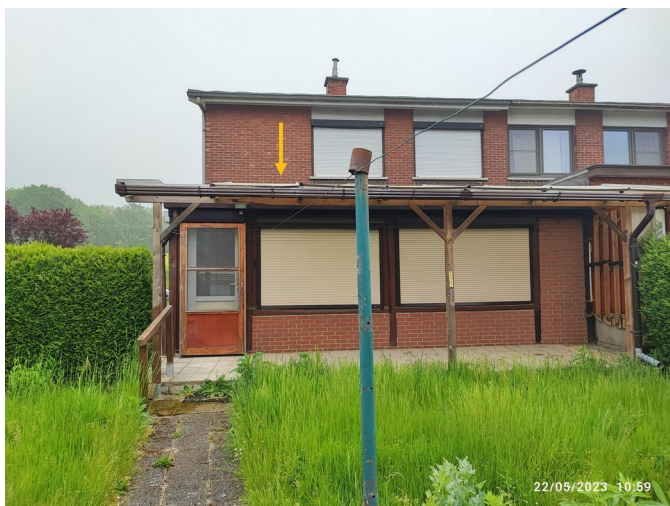
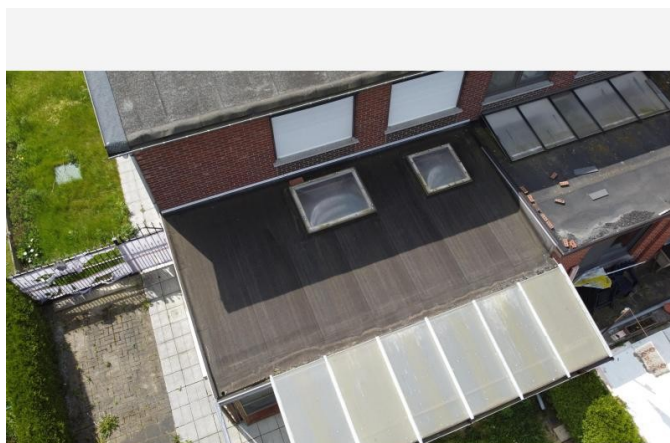
Overzichtsfoto

Detailfoto

Het asbestmateriaal valt onder de mijlpaal van 2040.

| Eindbeoordeling materiaalrisico | Zeer laag materiaalrisico en/of zeer lage kans op vezelvrijgave |

| Asbestsoort (vezeltype) | Crocidoliet aanwezig |
| Toestand van het materiaal | Onbeschadigd, niet verweerd |

| Beschrijving | Roofing op de uitbouw aan de achterzijde |
| Hoeveelheid (oppervlakte - aantal) | • 28,00 m <sup>2</sup> - 1 stuk |

- Zorg voor een veilig beheer. Vermijd het beschadigen van het asbestmateriaal. Controleer de toestand jaarlijks op wijzigingen.

- Eenvoudige handelingen: enkel door erkend asbestverwijderaar  
Verlijmde toepassing

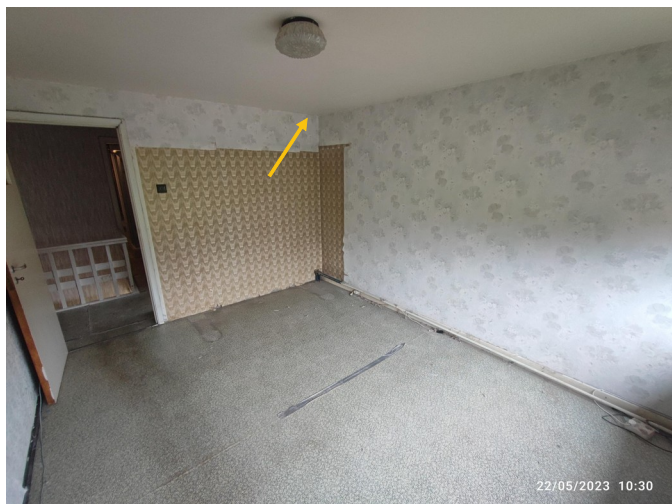
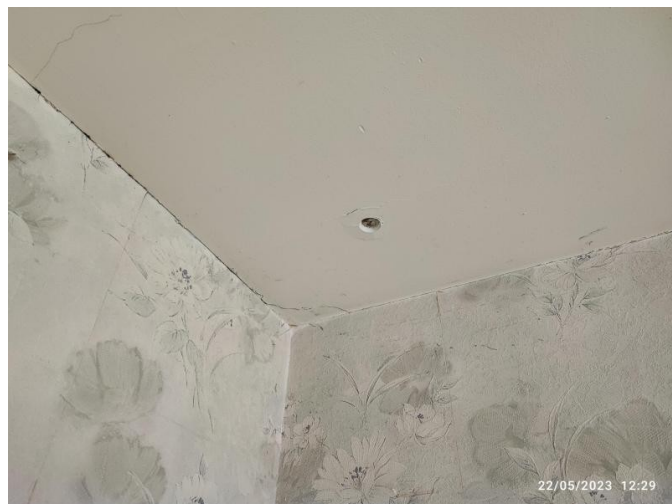
## Fiche 6: Beploistering van het plafond

Geen asbest

| # | Type | Referentie | Resultaat |
|---|---|---|---|
| 6.1 | Mengmonster | 2305221.02 | Geen asbest |

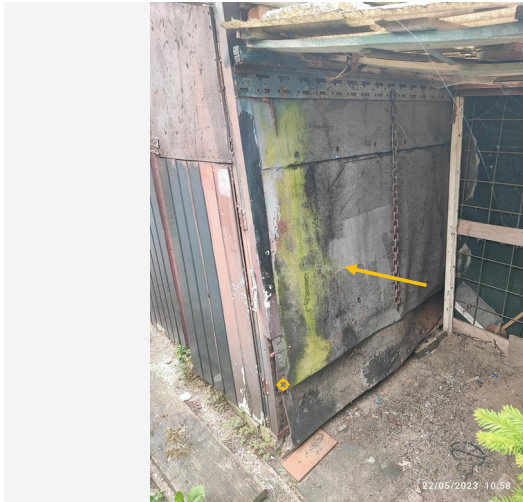
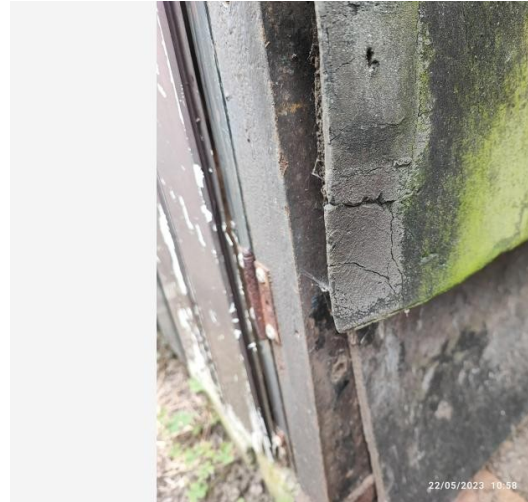
## Fiche 7: roofing als wandmateriaal in hok tegenover garage

Geen asbest

| # | Type | Referentie | Resultaat |
|---|---|---|---|
| 7.1 | Puntmonster | 2305221.05 | Geen asbest |

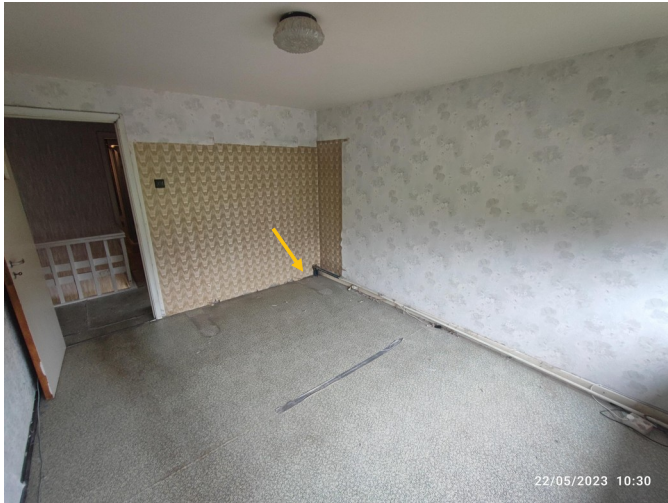
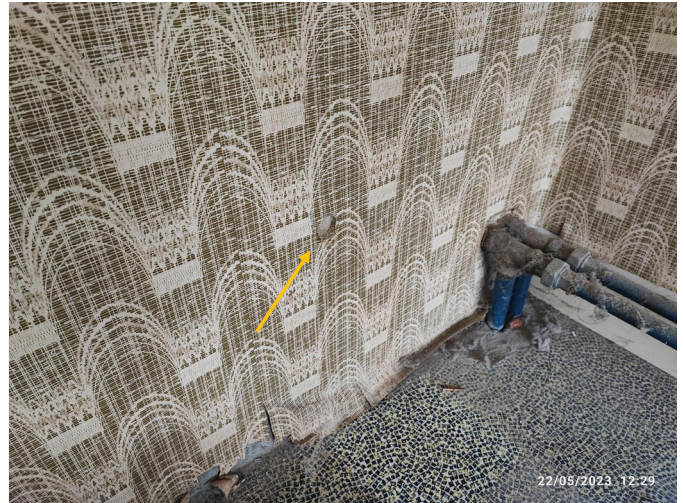
## Fiche 8: Bepleistering van de wanden

Geen asbest

| # | Type | Referentie | Resultaat |
|---|---|---|---|
| 8.1 | Mengmonster | 2305221.01 | Geen asbest |
