# Asbestinventarisatetest

Bergenstraat 96, 2480 Dessel

Attestnummer : 20250220-000127.000

Uitgegeven op : 20.02.2025

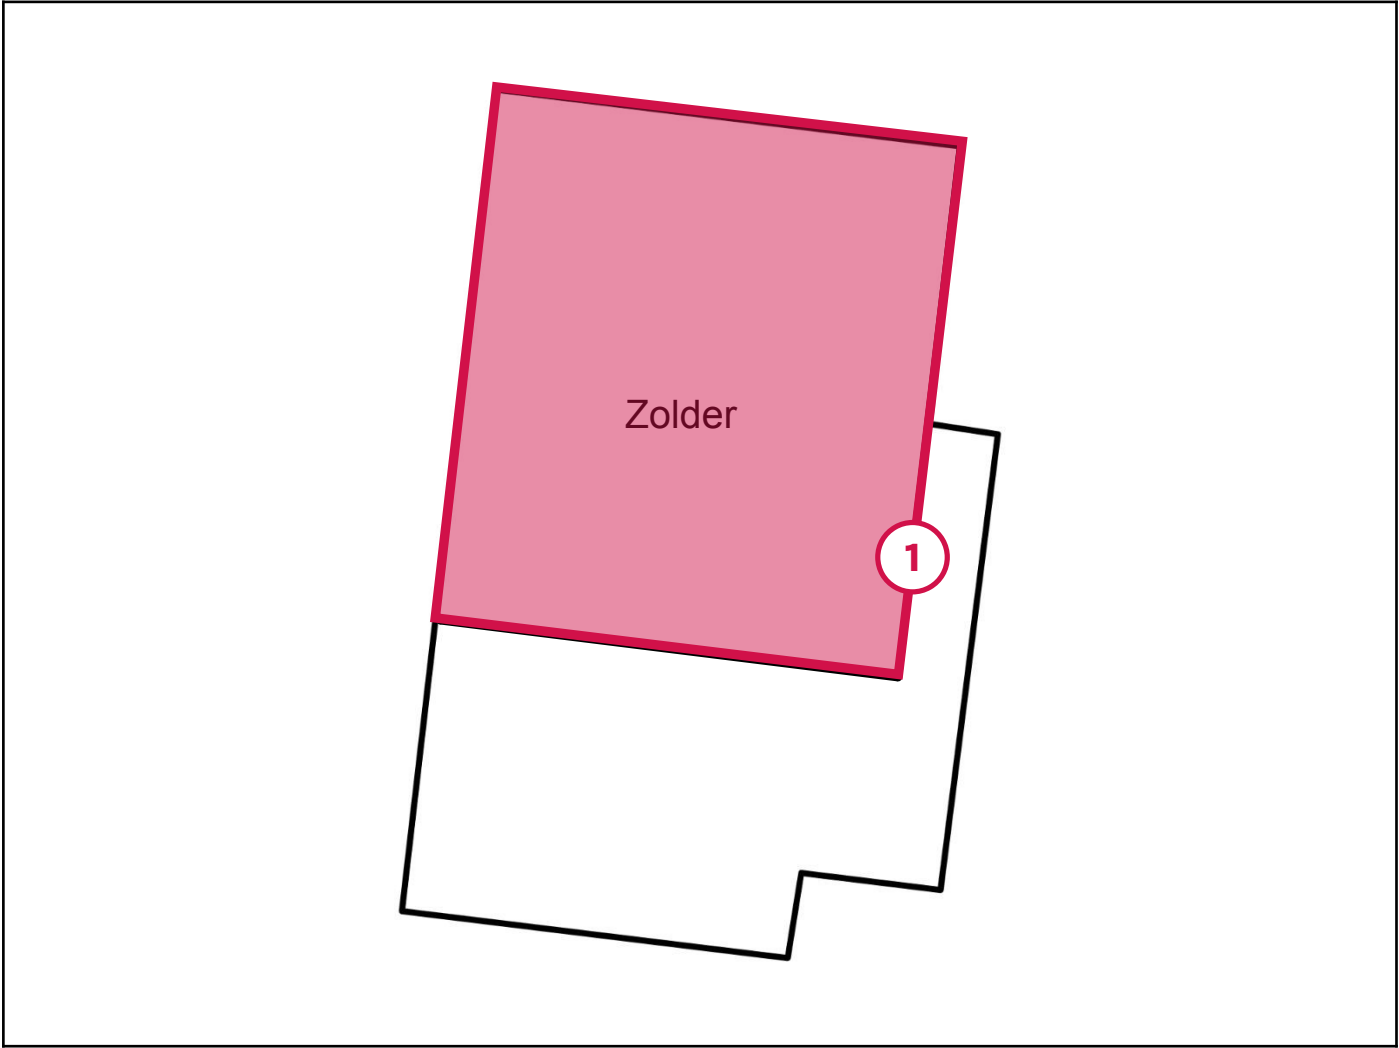
# Plan 1.2: Hoofdgebouw plan

| Beschrijving | Type | Actie |
|---|---|---|
| 1. Contaminatie door restanten van leien | Asbestmateriaal | Dringend verwijderen |

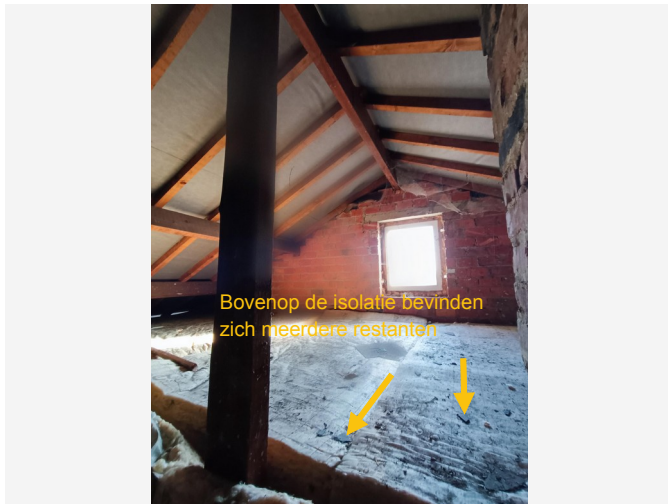
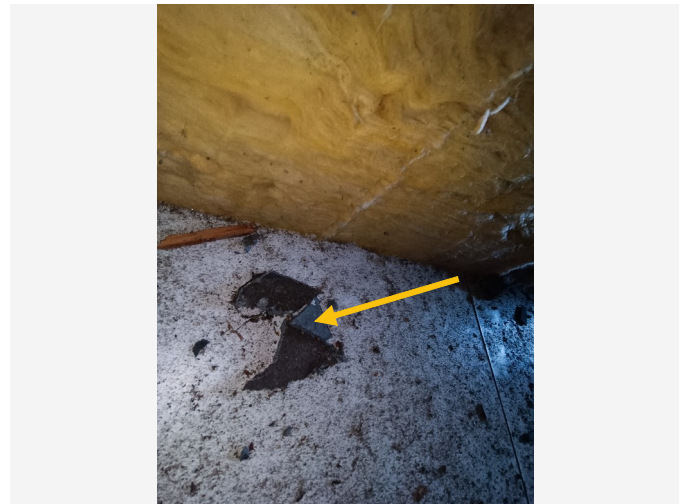
Het asbestmateriaal valt onder de mijlpaal van 2040.

| Eindbeoordeling materiaalisico | Hoog materiaalisico en/of hoge kans op vezelvrijgave |

| Gebondenheid | Categorie 1: hechtgebonden in oorsprong |
| Asbestsoort (vezeltype) | Crocidoliet aanwezig |
| Toestand van het materiaal | Zwaar beschadigd, zwaar verweerd |

| Beschrijving | Contaminatie door restanten van leien |
| Asbestmateriaal | Dak- en gevelbekleding - Lei, shingle |
| Opmerking | Op de zoldervloer bevinden zich resten van oude asbestcementen leien. Er worden geen rechten verleend aan deze oppervlaktes/volumes. |

**Dringend verwijderen**

- Zorg voor een veilig beheer. Vermijd het beschadigen van het asbestmateriaal. Controleer de toestand jaarlijks op wijzigingen.

- Eenvoudige handelingen: mag via doe-het-zelf of door werknemer(s) met opleidingsattest eenvoudige handelingen  
Eenvoudige handelingen: mag via doe-het-zelf of door werknemer(s) met opleidingsattest eenvoudige handelingen

Bij de gemeente of het plaatselijk containerpark kan je afsluitzakken opvragen om het afval dubbel te verpakken en het af te voeren als hechtgebonden materiaal naar het containerpark. Bescherm jezelf voldoende met de nodige PBM's (mondmasker FFP3, handschoenen, Tyvec, ...).

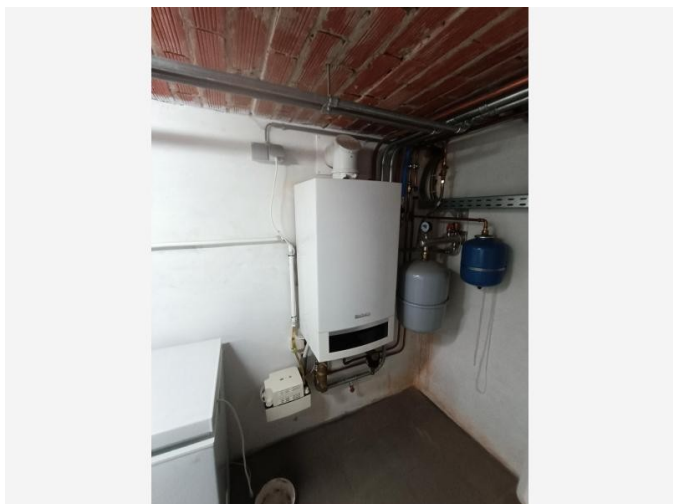
De cv ketel werd gecontroleerd en werd als niet-asbestverdacht bevonden.

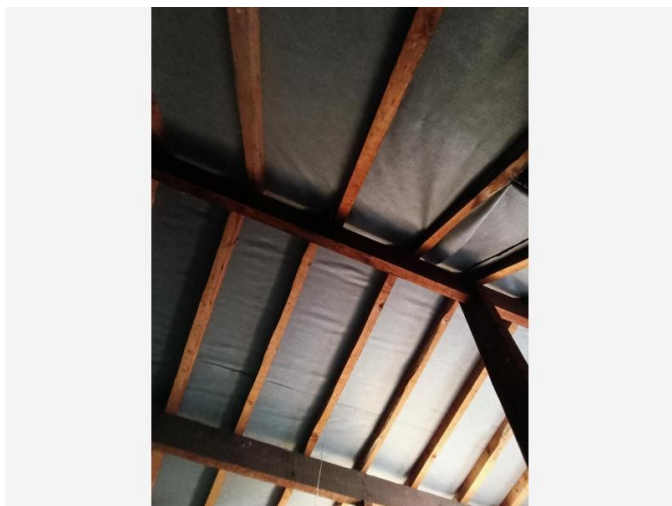
Het onderdak werd gecontroleerd en werd als niet-asbestverdacht bevonden.

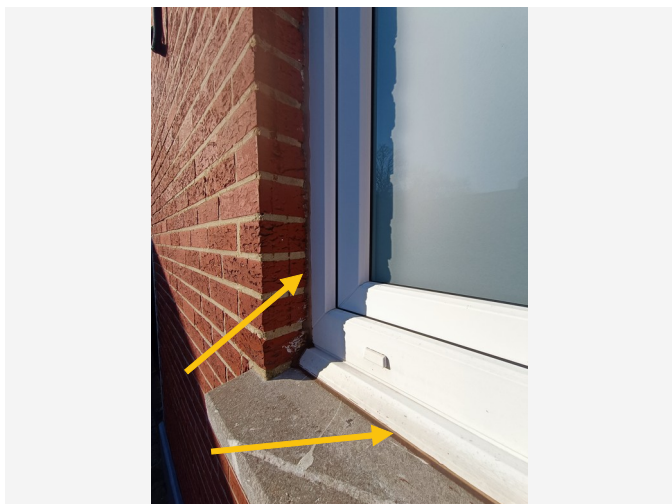
De mastiek aan ramen en deuren werd gecontroleerd en werd als niet-asbestverdacht bevonden.

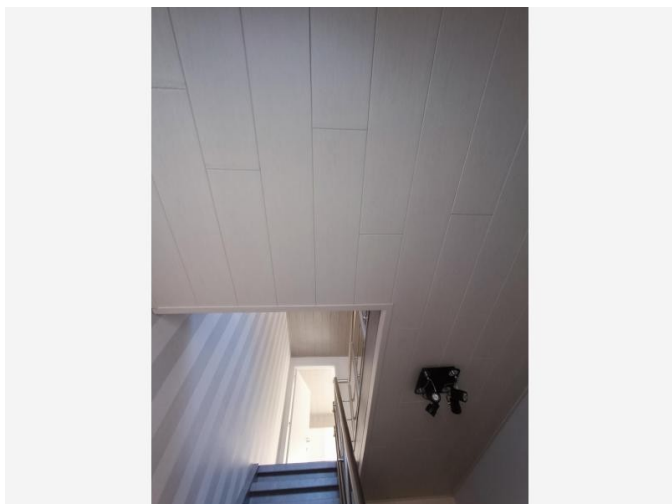
Alle plafonds zijn afgewerkt met valse plafonds in plaatmateriaal. Het is niet duidelijk of er pleisterwerk aanwezig is achter deze valse plafonds, het is aangewezen om bijkomend onderzoek uit te voeren bij werken.

Zonder destructieve handeling is het niet mogelijk om na te gaan of er asbesthoudende materialen aanwezig zijn achter de plafondafwerking. Als bij sloop of renovatie blijkt dat er boven dit plafond nog pleisterwerk aanwezig is, moet dit bemonsterd worden.

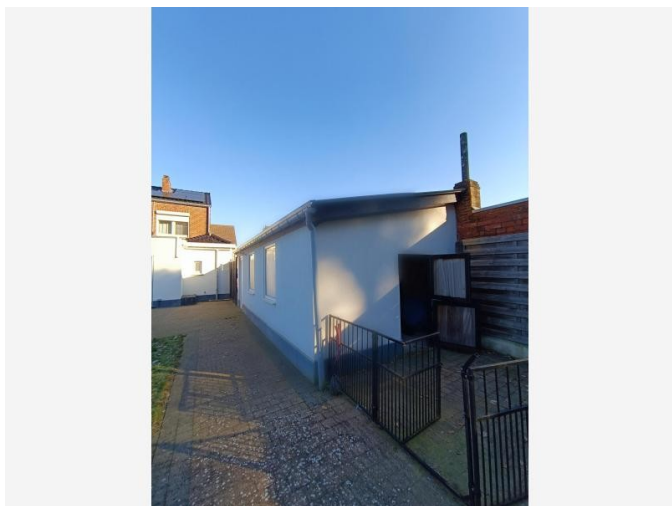
De garage werd gecontroleerd en werd als niet-asbestverdacht bevonden.

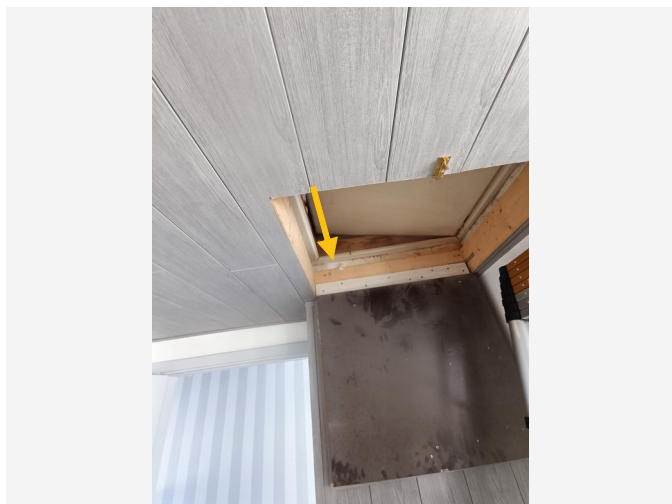
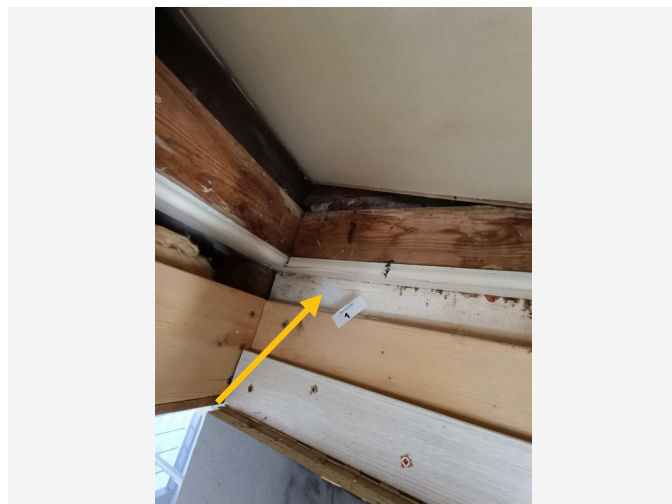
## Fiche 7: Pleisterwerk muren

Geen asbest

| # | Type | Referentie | Resultaat |
|---|---|---|---|
| 7.1 | Mengmonster | 1 | Geen asbest |

| Opmerking | <p>Volgens het inspectieprotocol is een monstername van het pleisterwerk verplicht om dit te identificeren als niet-asbesthoudend.</p> <p>Locatie staalnames: individuele ruimte: slaapkamer / natte ruimte: keuken / stookplaats: niet bepleisterd / traphal: inkomhal gelijkvloers.</p> <p>De vermelde oppervlaktes en volumes betreffen een beredeneerde schatting. Er worden geen rechten verleend aan deze oppervlaktes/volumes. De dikte is een schatting die voorkomt uit de monsterplaatsen en is daarom niet altijd representatief. Er bevinden zich enkele valse wanden. Het is niet duidelijk of er pleisterwerk aanwezig is achter deze valse wanden, het is aangewezen om bijkomend onderzoek uit te voeren bij werken.</p> |

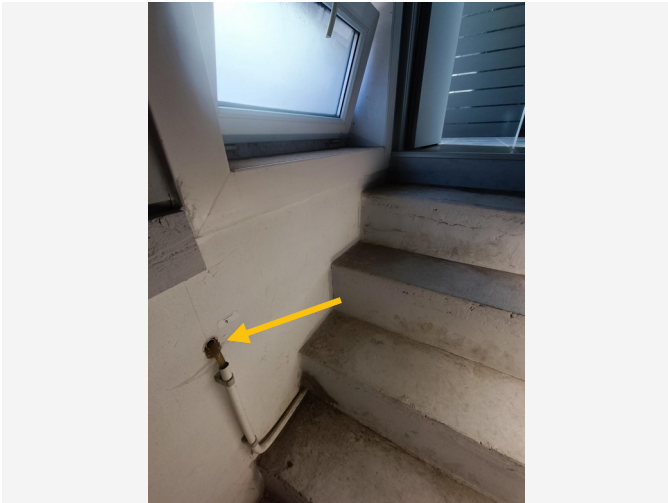
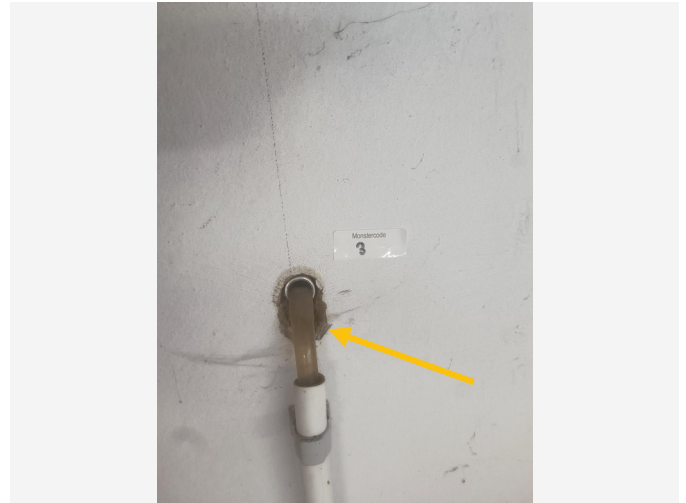
## Fiche 8: Cementbezetting kelder

Geen asbest

| # | Type | Referentie | Resultaat |
|---|---|---|---|
| 8.1 | Mengmonster | 3 | Geen asbest |

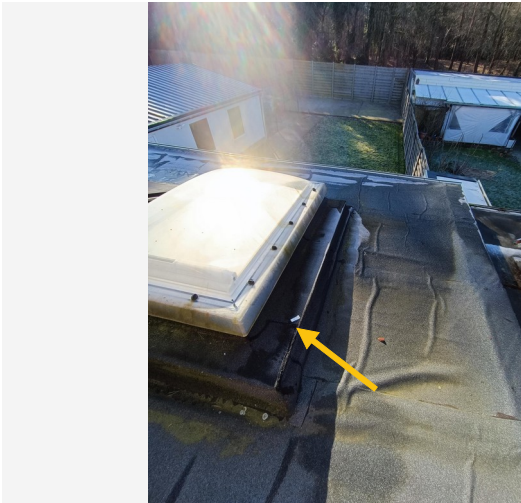
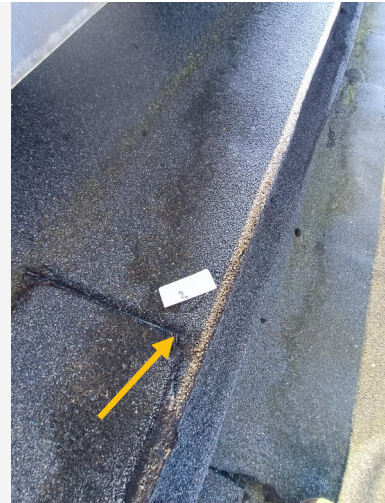
## Fiche 9: Roofing plat dak

Geen asbest

| # | Type | Referentie | Resultaat |
|---|---|---|---|
| 9.1 | Puntmonster | 2 | Geen asbest |

| Opmerking | Er werd een staal genomen aan een overlappend stuk roofing waardoor de waterdichtheid van de dakbedekking niet in het gedrang komt. Het is niet duidelijk of er asbestverdachte onderlagen aanwezig zijn. Extra controle/staalname aangewezen bij renovatiewerken. De vermelde oppervlaktes, diktes en volumes betreffen een beredeneerde schatting. Er worden geen rechten verleend aan deze oppervlaktes/diktes/volumes. |
