# Asbestinventarisatetest

Prins Albertstraat 62, 9100 Sint-Niklaas

Attestnummer : 20231029-000006.000

Uitgegeven op : 29.10.2023

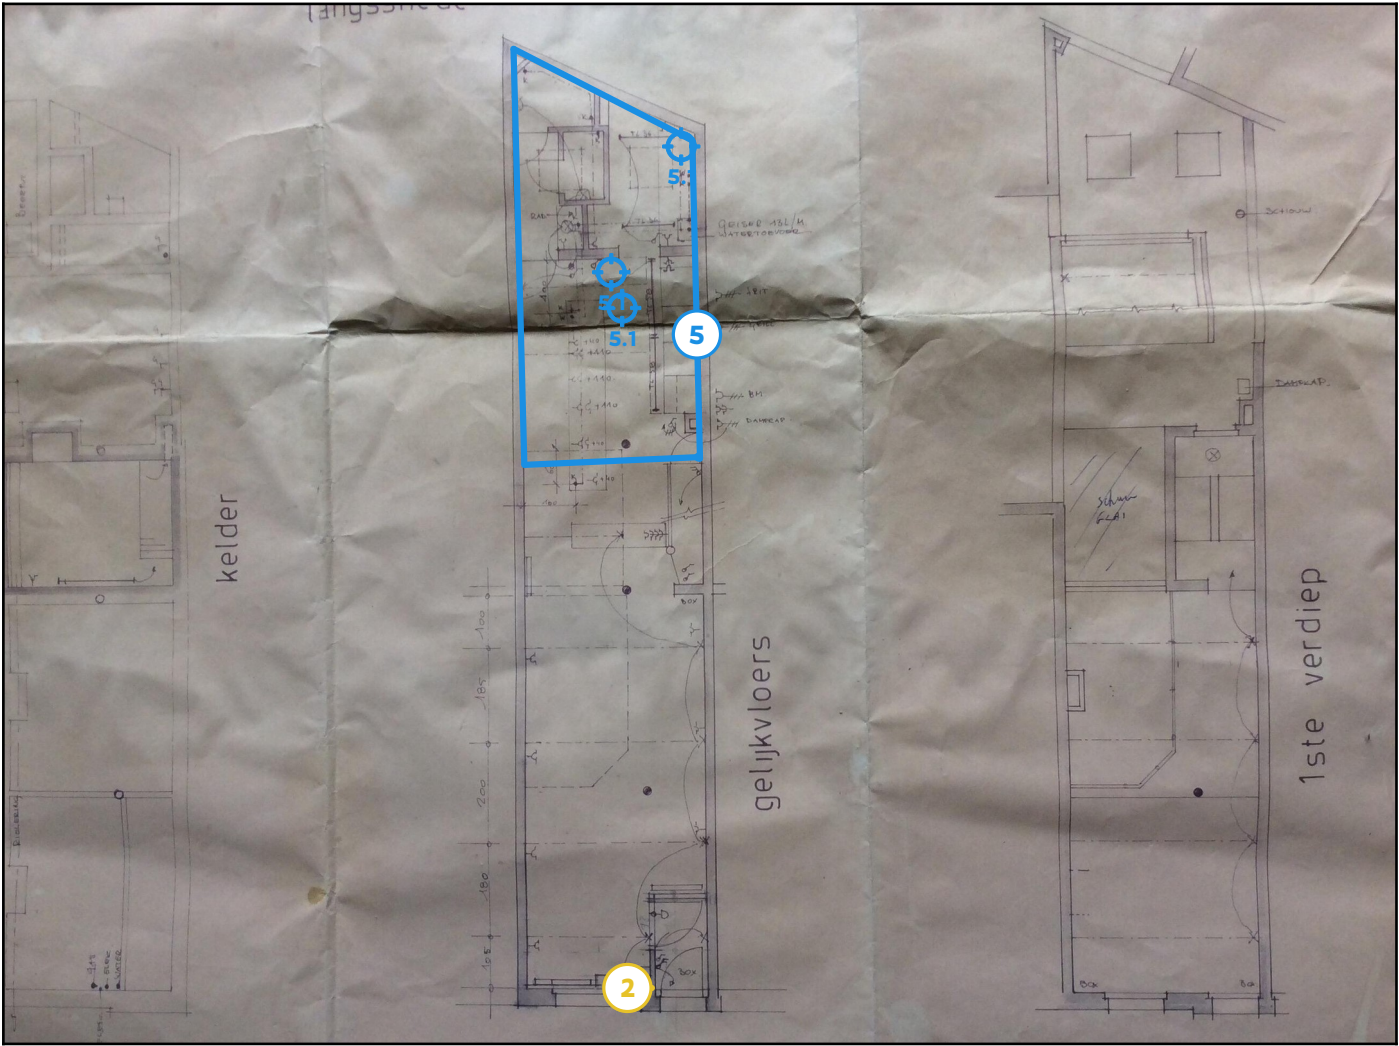
# Plan 1.2: eerste verdieping

| Beschrijving | Type | Actie |
|---|---|---|
| 2. bakeliet aan elektriciteitsmeters | Asbestmateriaal | Zorgvuldig beheren |
| 5. roofing plat dak achterbouw | Geen asbest | - |

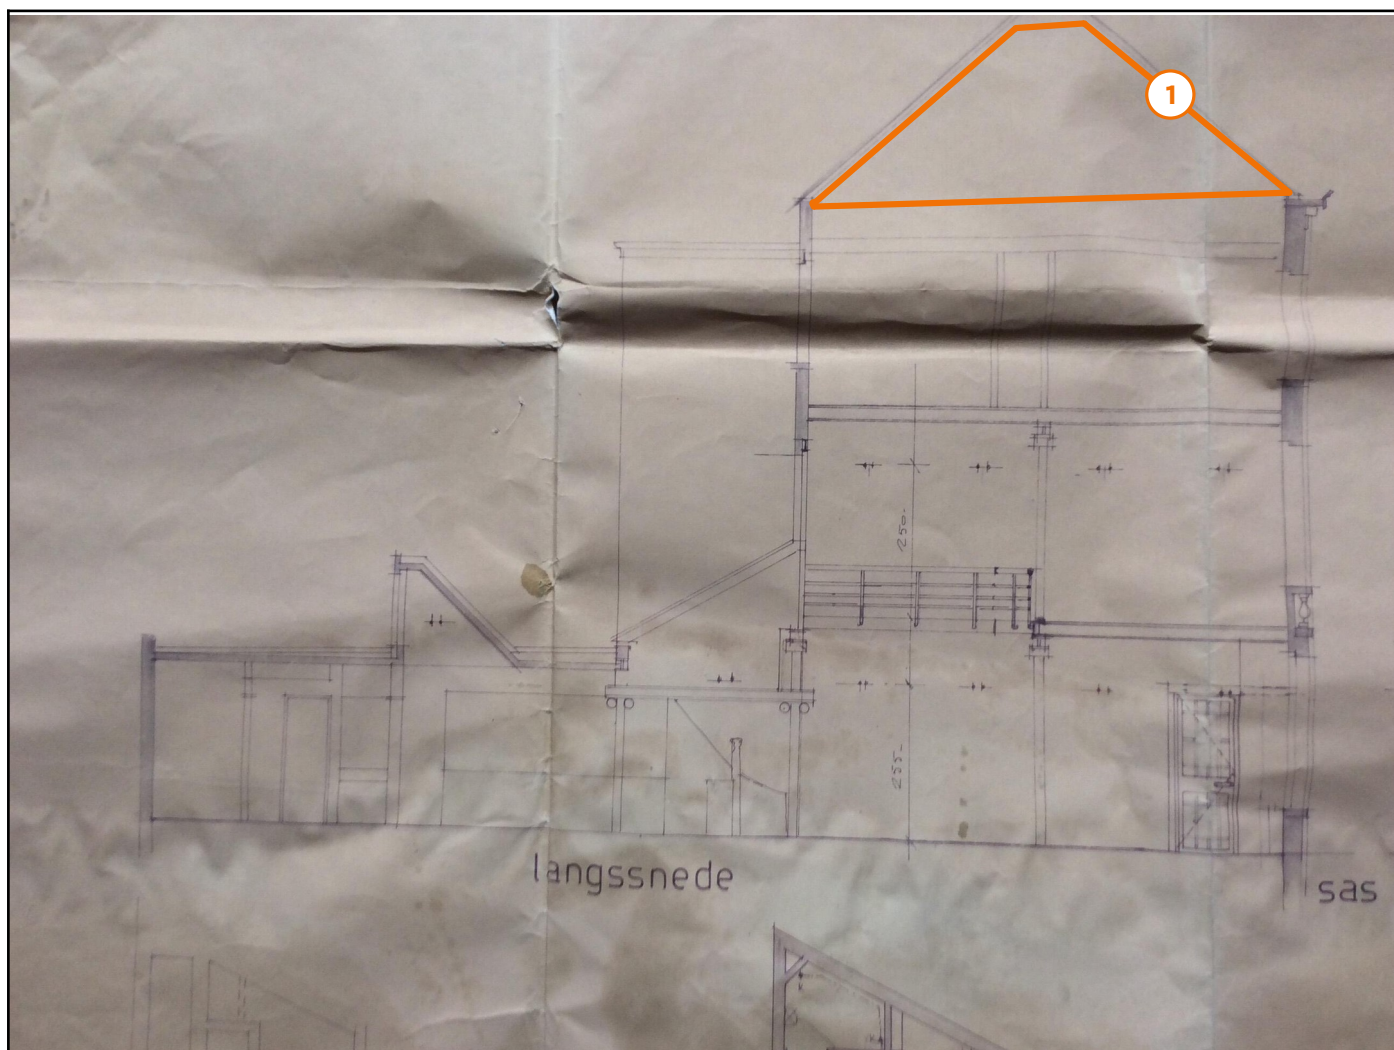
## Plan 1.5: zolder onder zadeldak

| Beschrijving | Type | Actie |
|---|---|---|
| 1. leie zegevel links zadeldak | Asbestmateriaal | <a href="#">Verwijderen</a> |

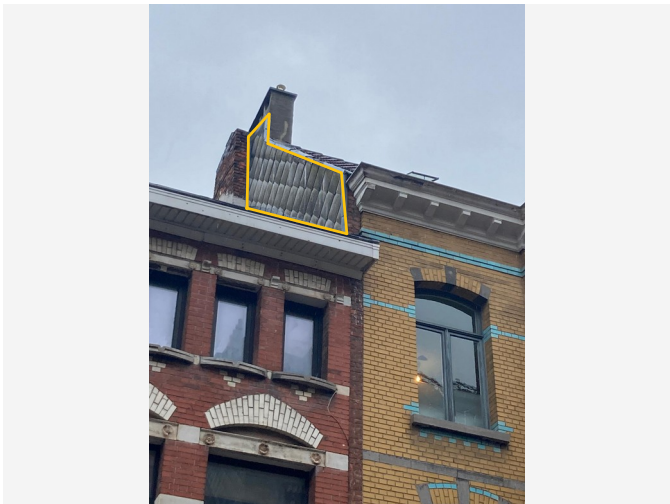
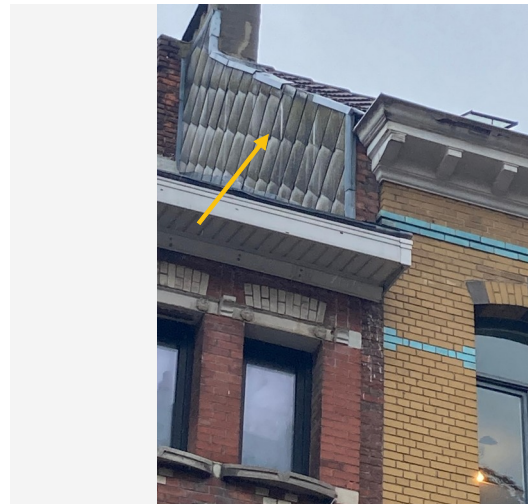
| Fiche 1: leie zegevel links zadeldak..... | 13 |

Het asbestmateriaal valt onder de mijlpaal van 2034.

Verwijderen

| Eindbeoordeling materiaalrisico | Laag materiaalrisico en/of verlaagde kans op vezelvrijgave |

| Gebondenheid | Categorie 1: hechtgebonden in oorsprong |
| Asbestsoort (vezeltype) | Crocidoliet aanwezig |
| Asbestconcentratie | Laag (< 50%) |
| Afschermingsgraad van het gehele materiaal | Geheel of deels vrij aan de buitenlucht |
| Toestand van het materiaal | Licht beschadigd, licht verweerd. Intact materiaal type Pical – asbestboard of categorie III 'gebondenheid' |

| Beschrijving | leie zegevel links zadeldak |
| Asbestmateriaal | Dak- en gevelbekleding - Lei, shingle |
| Hoeveelheid (oppervlakte - aantal) | • 18,00 m <sup>2</sup> - 1 stuk |

- Zorg voor een veilig beheer. Vermijd het beschadigen van het asbestmateriaal. Controleer de toestand jaarlijks op wijzigingen.
- Verwijder dit asbestmateriaal zo snel mogelijk. Volg de toestand goed op.

- Eenvoudige handelingen: mag via doe-het-zelf of door werknemer(s) met opleidingsattest eenvoudige handelingen  
Deze leien kunnen voorzichtig zonder te beschadigen of te breken , losgemaakt worden en voorzichtig in een afvalcontainer ( dubbel verpakt in plastic folie ) gelegd worden. Draag steeds beschermende kledij. Best door firma met ervaring laten verwijderen. Indien dit een gemeenschappelijke muur is , zullen de kosten gedeeld worden.

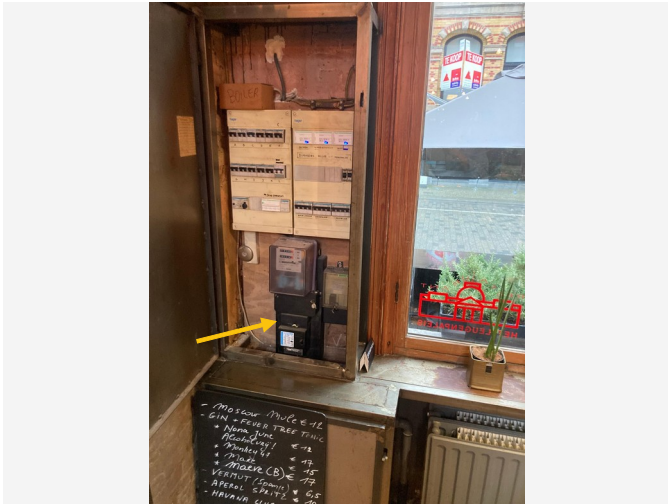
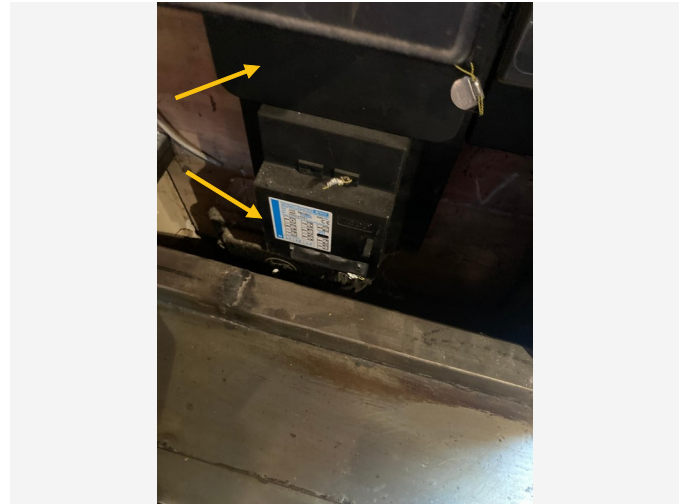
| Fiche 2: bakeliet aan elektriciteitsmeters..... | 16 |

Het asbestmateriaal valt onder de mijlpaal van 2040.

Zorgvuldig beheren

| Eindbeoordeling materiaalarisico | Laag materiaalarisico en/of verlaagde kans op vezelvrijgave |

| Asbestsoort (vezeltype) | Crocidoliet aanwezig |
| Toestand van het materiaal | Onbeschadigd, niet verweerd |

| Beschrijving | bakeliet aan elektriciteitsmeters |
| Asbestmateriaal | Plaat, paneel, tablet - Type Bakeliet |

- Zorg voor een veilig beheer. Vermijd het beschadigen van het asbestmateriaal. Controleer de toestand jaarlijks op wijzigingen.

- Eenvoudige handelingen: mag via doe-het-zelf of door werknemer(s) met opleidingsattest eenvoudige handelingen  
Deze bakelietekastjes zullen voorzichtig zonder te beschadigen verwijderd worden als de elektriciteit wordt vernieuwd. Ze vormen geen enkel gevaar voor de gezondheid.

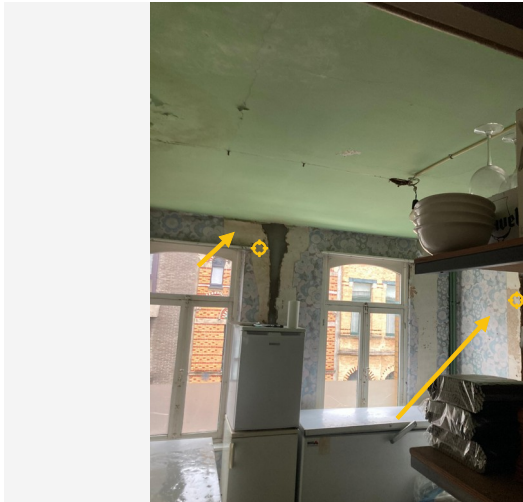
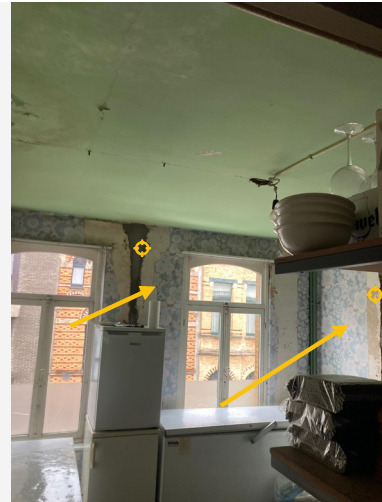
## Fiche 3: bezetwerk muren kamers tweede en derde verdieping

Geen asbest

| # | Type | Referentie | Resultaat |
|---|---|---|---|
| 3.1 | Mengmonster | MV04 0777845AK | Geen asbest |

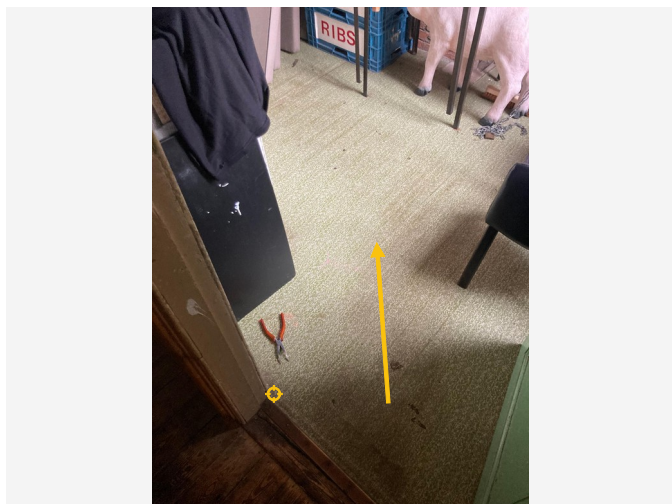
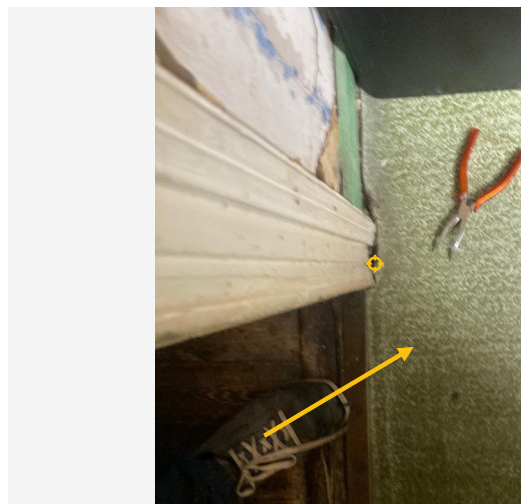
| Fiche 4: vloerzeil achterste kamer tweede verdieping..... | 22 |

Geen asbest

| # | Type | Referentie | Resultaat |
|---|---|---|---|
| 4.1 | Puntmonster | MV03 0777846AK | Geen asbest |

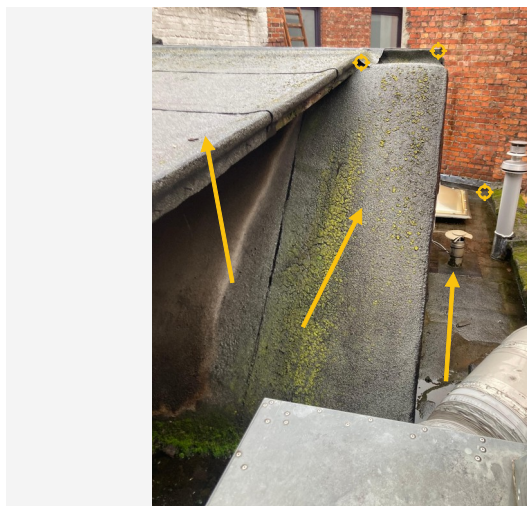
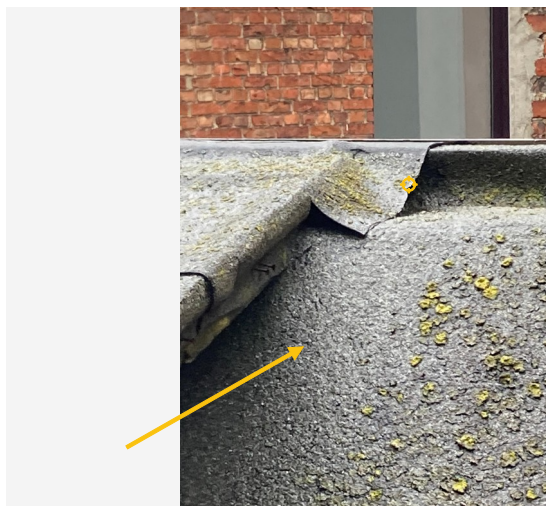
## Fiche 5: roofing plat dak achterbouw

Geen asbest

| # | Type | Referentie | Resultaat |
|---|---|---|---|
| 5.1 | Mengmonster | MV02 0778848AK | Geen asbest |

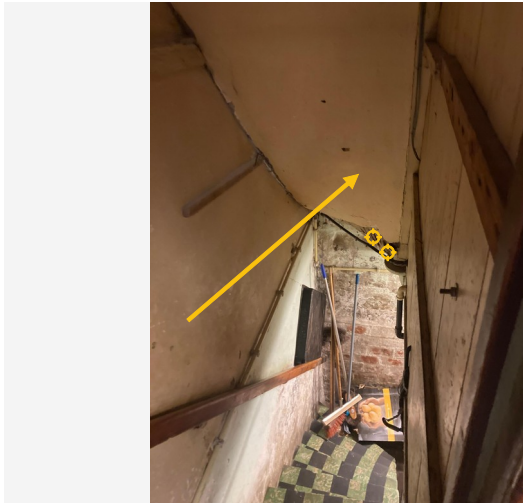
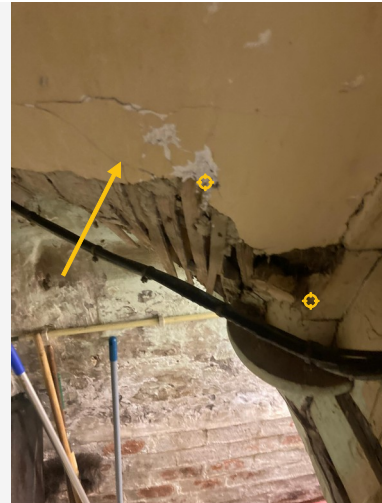
## Fiche 6: bezetwerk kelder

Geen asbest

| # | Type | Referentie | Resultaat |
|---|---|---|---|
| 6.1 | Mengmonster | MV01 0777850AK | Geen asbest |

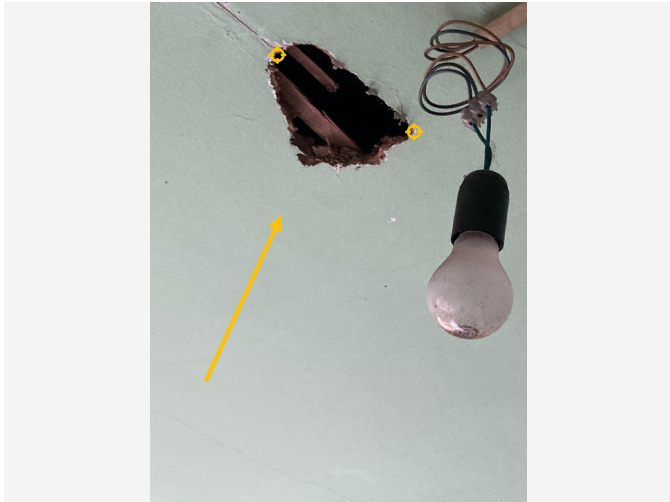
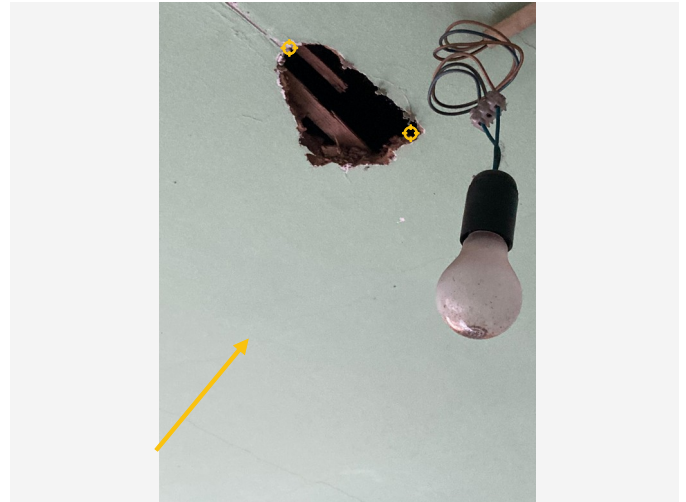
## Fiche 7: bezetwerk plafonds tweede en derde verdieping

Geen asbest

| # | Type | Referentie | Resultaat |
|---|---|---|---|
| 7.1 | Mengmonster | MV05 0777843AK | Geen asbest |
