# Asbestinventarisatetest

Bethaniëlei 25, 2970 Schilde

Attestnummer : 20240614-000823.000

Uitgegeven op : 14.06.2024

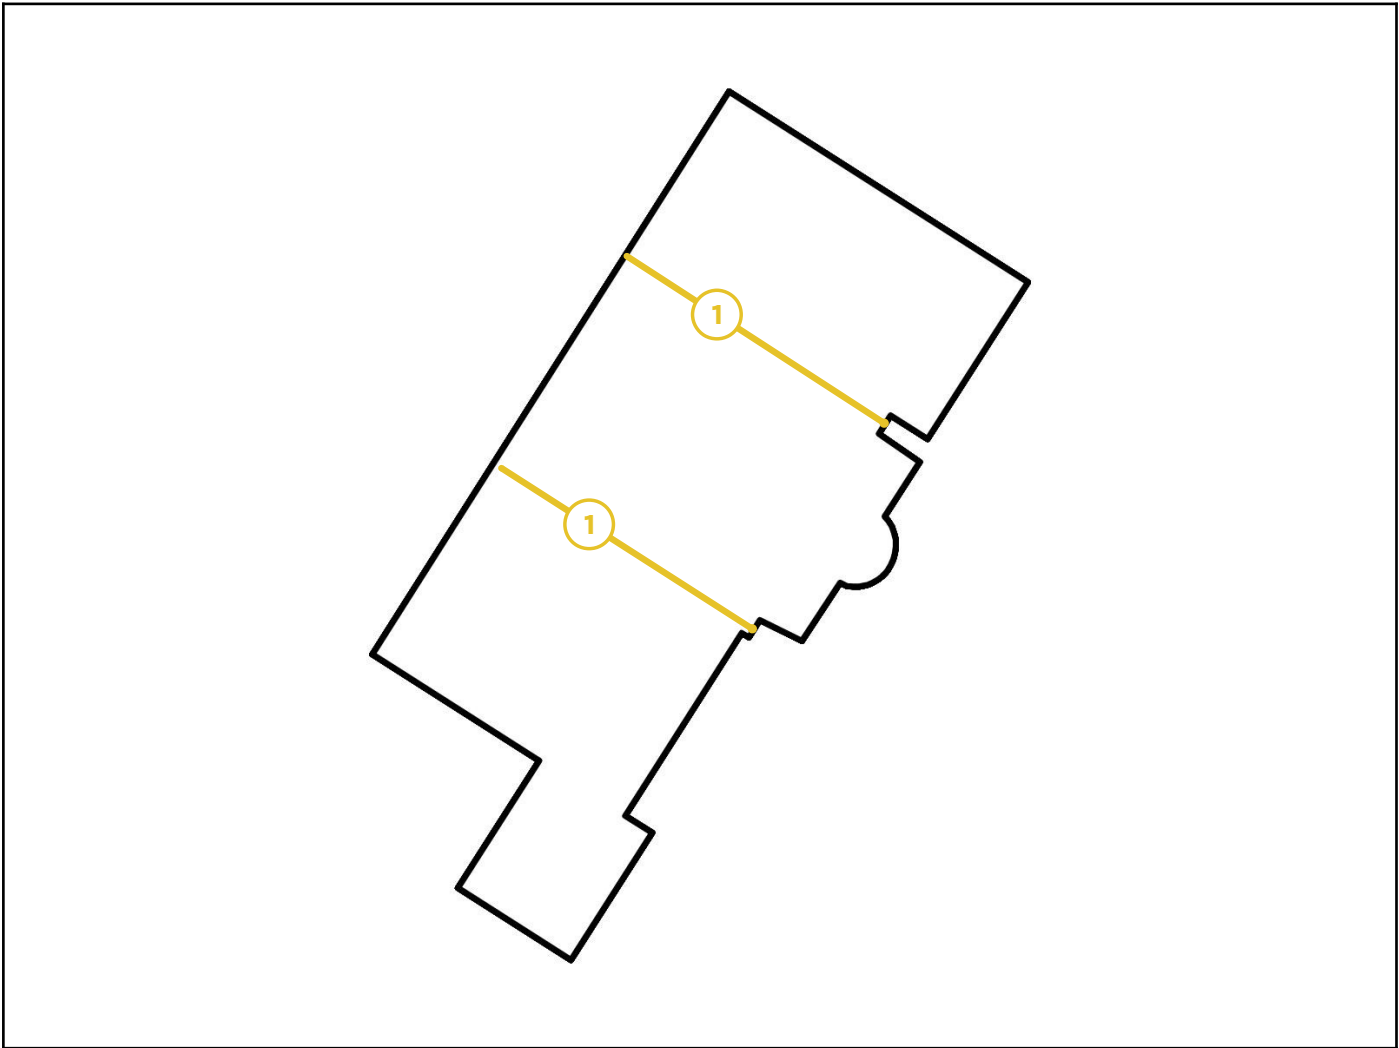
# Plan 1.8: Hoofdgebouw plan

| Beschrijving | Type | Actie |
|---|---|---|
| 1. roofing dakgoten | Asbestmateriaal | Zorgvuldig beheren |

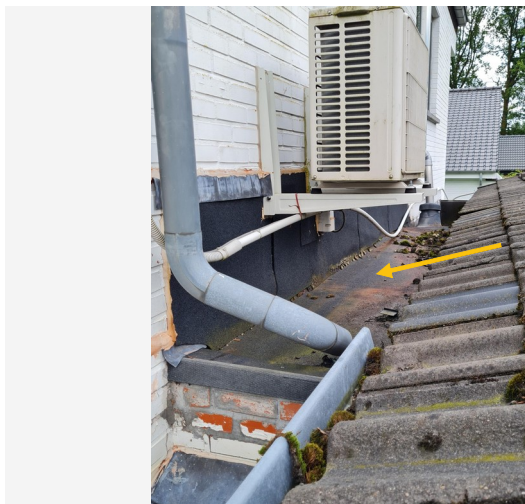
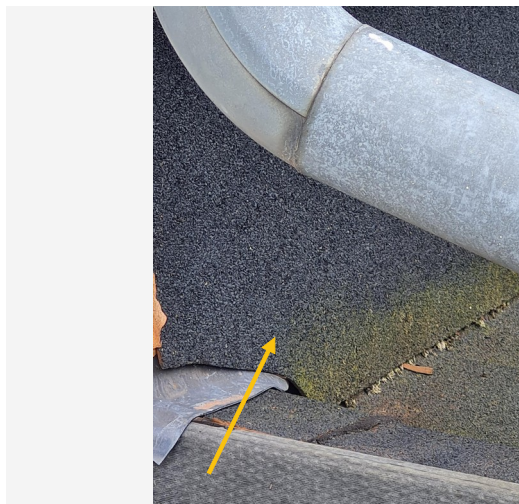
Het asbestmateriaal valt onder de mijlpaal van 2040.

| Eindbeoordeling materiaalrisico | Zeer laag materiaalrisico en/of zeer lage kans op vezelvrijgave |

| Gebondenheid | Categorie 1: hechtgebonden in oorsprong |
| Asbestsoort (vezeltype) | Alleen chrysotiel |
| Asbestconcentratie | Laag (< 50%) |
| Toestand van het materiaal | Onbeschadigd, niet verweerd |

| Beschrijving | roofing dakgoten |
| Asbestmateriaal | Dak- en gevelbekleding - Roofing |
| Hoeveelheid (oppervlakte - aantal) | • 17,00 m <sup>2</sup> - 1 stuk |

| <b>Identificatiemethode</b> | Vaststelling zonder monstername<br><br>Motivatie: Groot risico op structurele gevolgschade (lekschade, werking installatie,...) |

Zorgvuldig beheren

- Zorg voor een veilig beheer. Vermijd het beschadigen van het asbestmateriaal. Controleer de toestand jaarlijks op wijzigingen.

- Eenvoudige handelingen: mag via doe-het-zelf of door werknemer(s) met opleidingsattest eenvoudige handelingen

Voor eventuele verwijdering van de roofing, dient deze getest te worden op asbesthoudendheid.

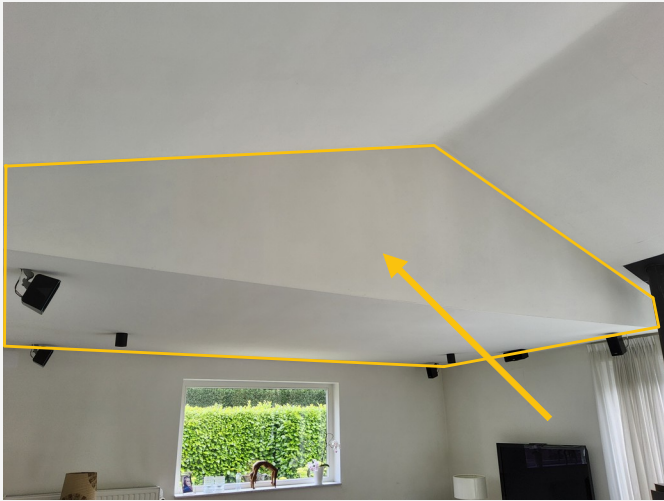
#### Permanente beperking

**Reden:** geen toegang voorzien

**Uitleg van de asbestdeskundige:** Geen toegangsluik aanwezig.

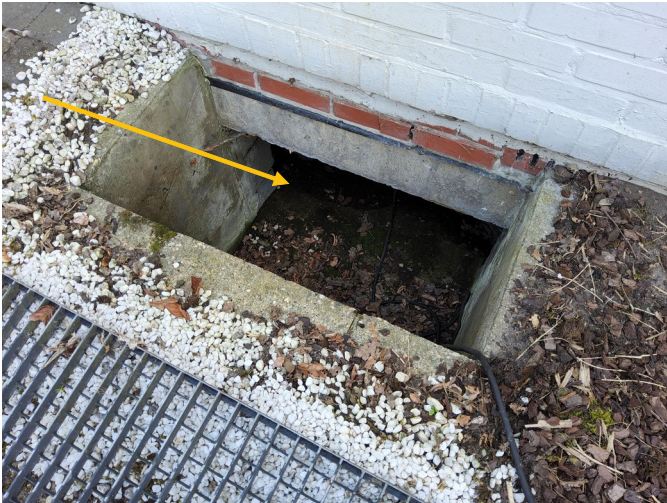
#### Permanente beperking

**Reden:** Het onderzoek kan niet uitgevoerd worden binnen de bepalingen van de Welzijnswet

**Uitleg van de asbestdeskundige:** Kruipruimte lager dan 1,5m.

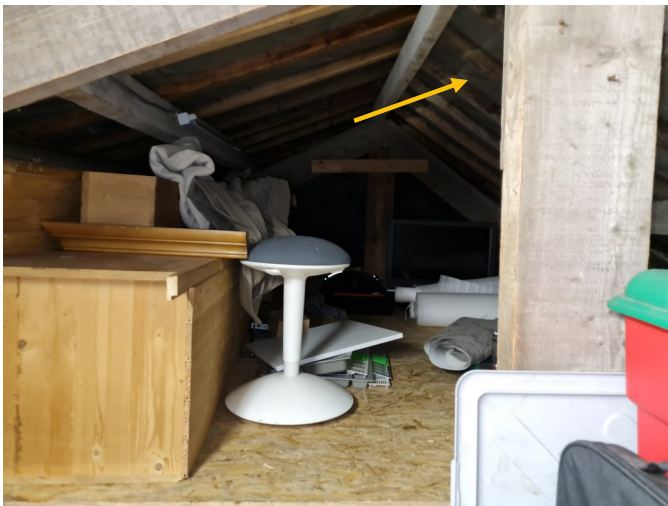
### Permanente beperking

**Reden:** Er is geen volledige risicobeoordeling mogelijk

**Uitleg van de asbestdeskundige:** Onderdak niet bereikbaar zonder destructief te werken. Pannen opheffen niet mogelijk zonder deze mogelijk te beschadigen. Binnenkant bekleed.

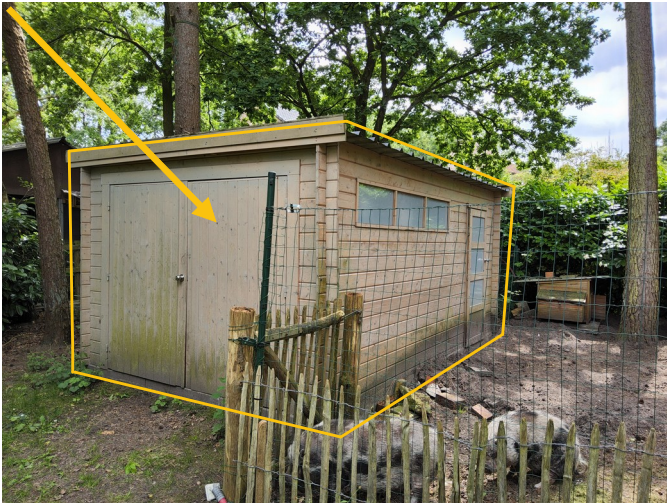
### Uitgesloten van inspectie

**Bouwjaar:** 2020

*Constructies gebouwd vanaf 2001 moeten niet onderzocht worden*

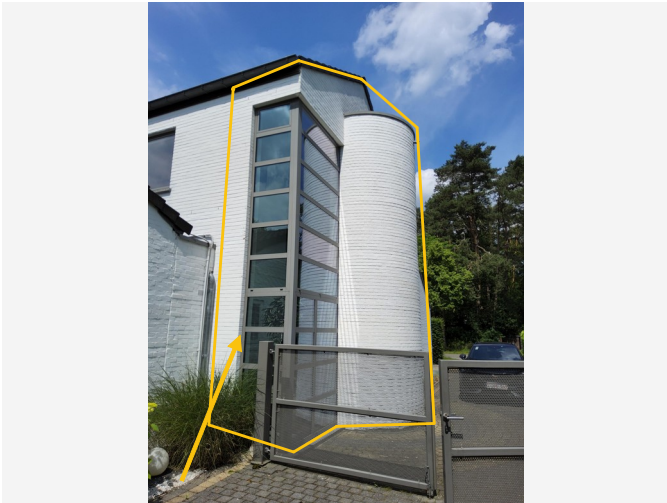
### Uitgesloten van inspectie

**Bouwjaar:** 2004

*Constructies gebouwd vanaf 2001 moeten niet onderzocht worden*

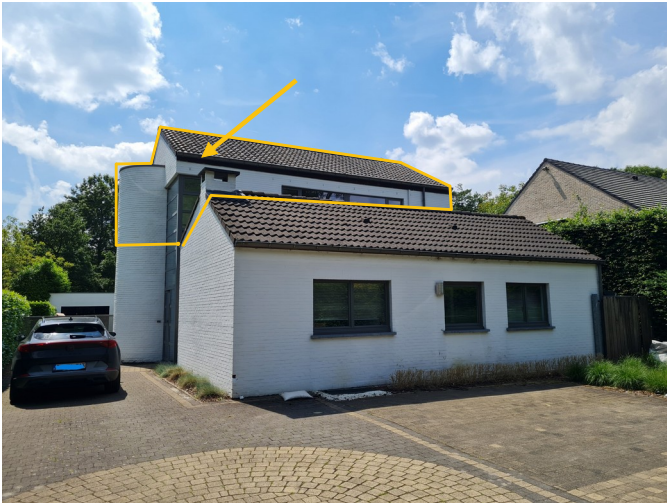
#### Uitgesloten van inspectie

**Bouwjaar:** 2005

*Constructies gebouwd vanaf 2001 moeten niet onderzocht worden*

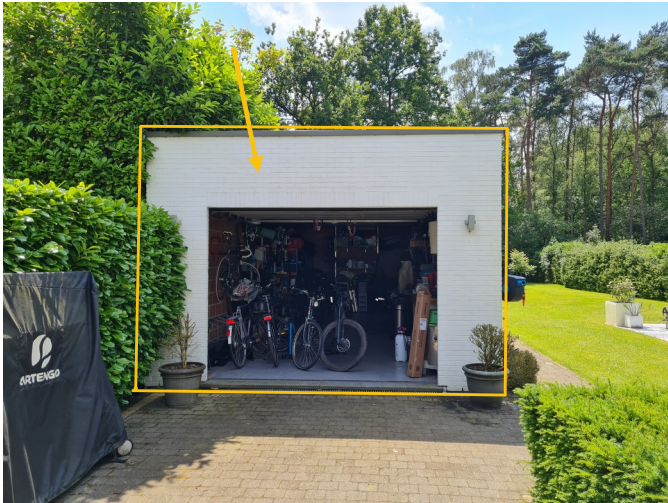
### Uitgesloten van inspectie

**Bouwjaar:** 2005

*Constructies gebouwd vanaf 2001 moeten niet onderzocht worden*

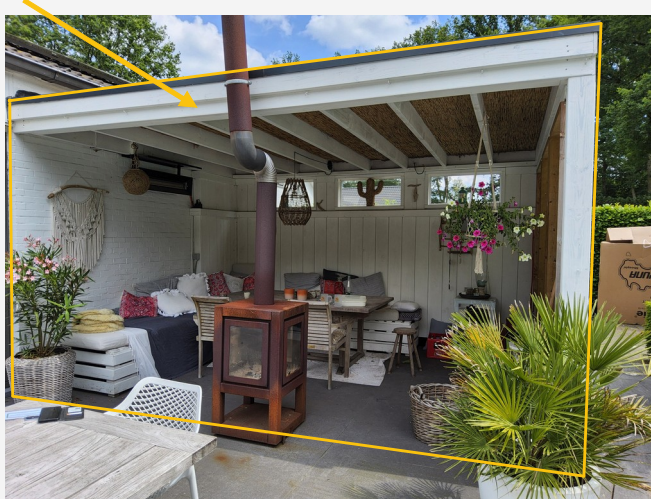
### Uitgesloten van inspectie

Bouwjaar: 2020

*Constructies gebouwd vanaf 2001 moeten niet onderzocht worden*

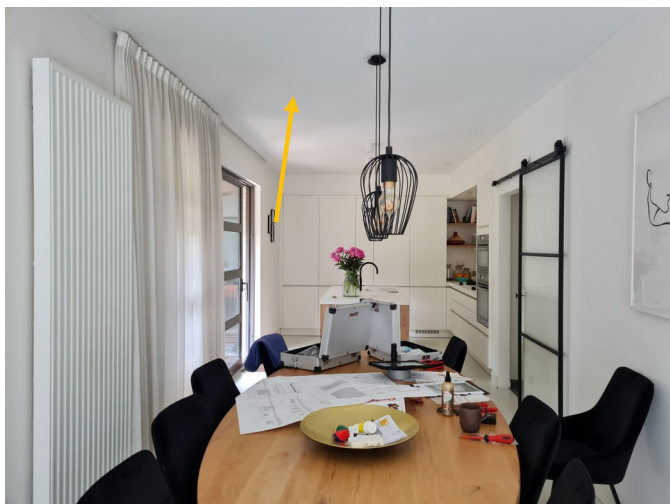
Plafonds in gipskarton en zijn dus niet asbest verdacht. Onderliggende toepassingen niet kunnen controleren zonder destructief te werken.

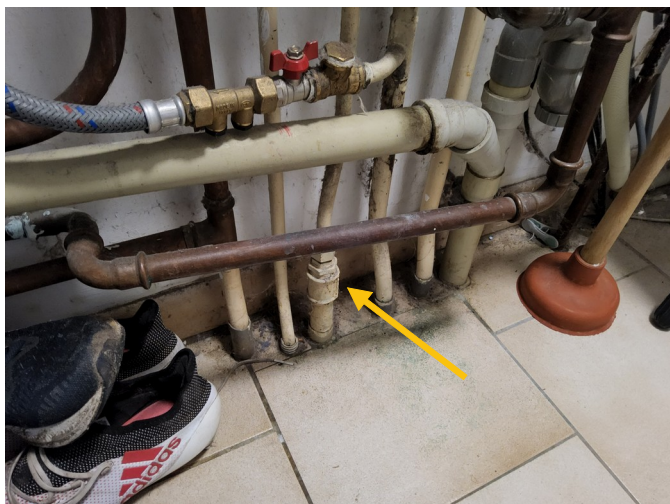
Mogelijk bevindt er zich tussen de koppelingen aan de binnenkant van de radiator(en) en leidingen een asbesthoudende dichting. Niet zichtbaar zonder demontage. Deze zijn algemeen aanwezig in de woning.

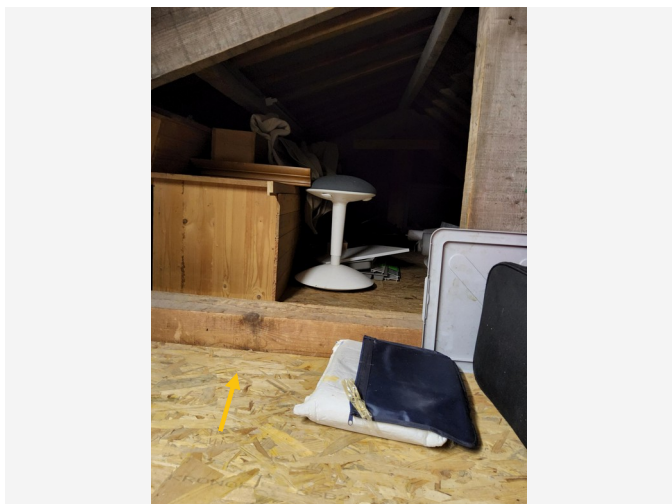
Zolder vooraan geïnspecteerd, geen verdachte toepassingen aangetroffen.

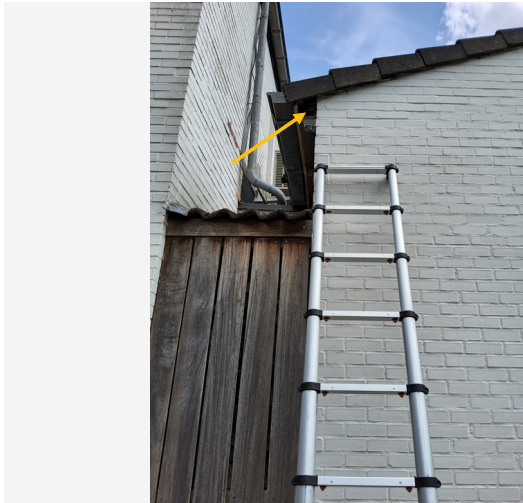
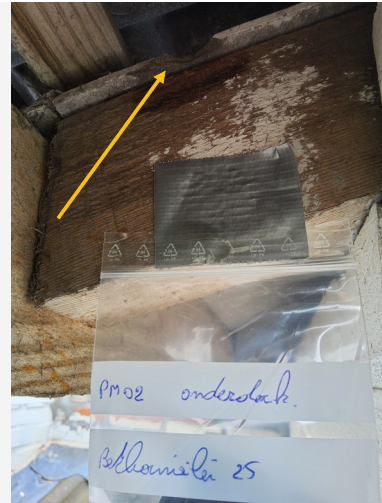
## Fiche 13: onderdak menuiserite

Geen asbest

| # | Type | Referentie | Resultaat |
|---|---|---|---|
| 13.1 | Puntmonster | PM02 | Geen asbest |

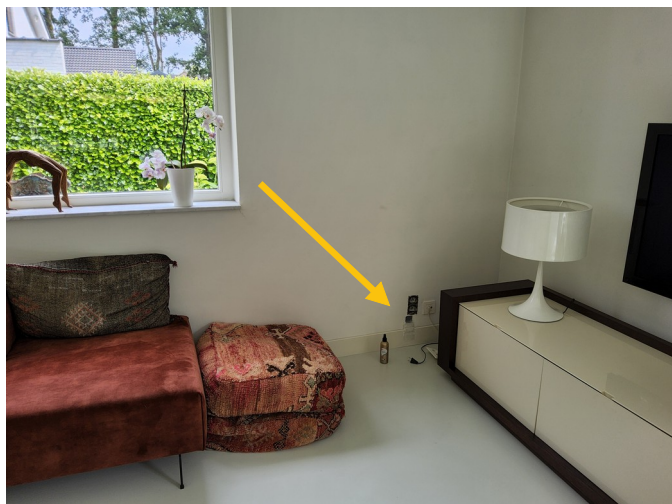
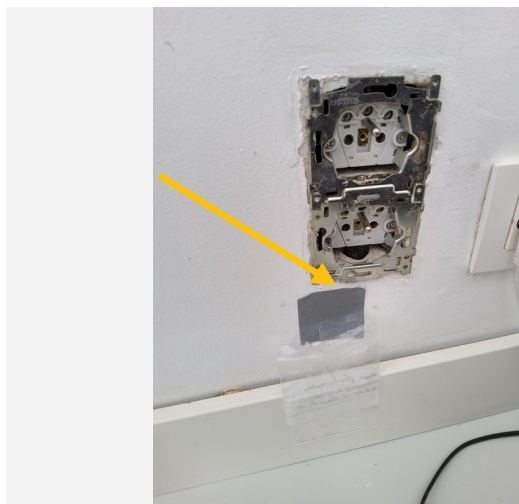
## Fiche 14: pleisterwerk muren

Geen asbest

| # | Type | Referentie | Resultaat |
|---|---|---|---|
| 14.1 | Mengmonster | MM01 | Geen asbest |

| Opmerking | Algemeen aanwezig in de woning. |

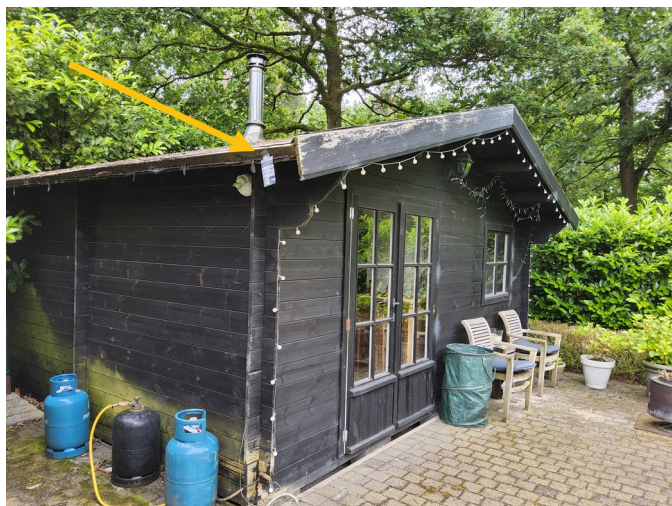
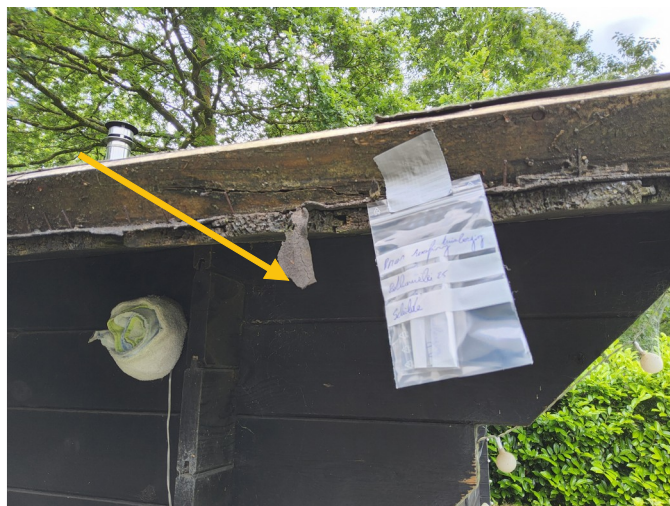
## Fiche 15: roofing tuinberging

Geen asbest

| # | Type | Referentie | Resultaat |
|---|---|---|---|
| 15.1 | Puntmonster | PM01 | Geen asbest |

| Opmerking | Betreft oude roofing onder recente roofing. |
