# Asbestinventarisat attest

Hasseltse dreef 99, 3512 Hasselt

Attestnummer : 20260923-000247.000

Uitgegeven op : 23.09.2026

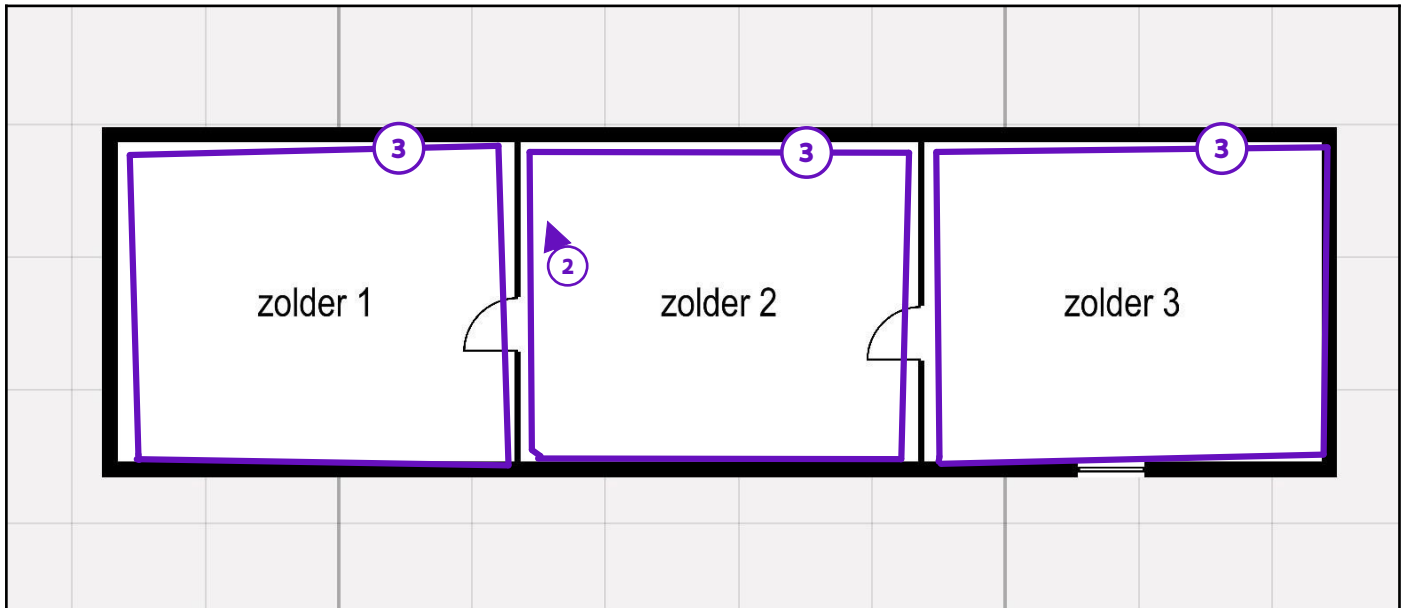
## Plan 1.1: Zolder

| Beschrijving | Type | Actie |
|---|---|---|
| 2. Schouw | Beperking | - |
| 3. Achter Valse wand | Advies | - |

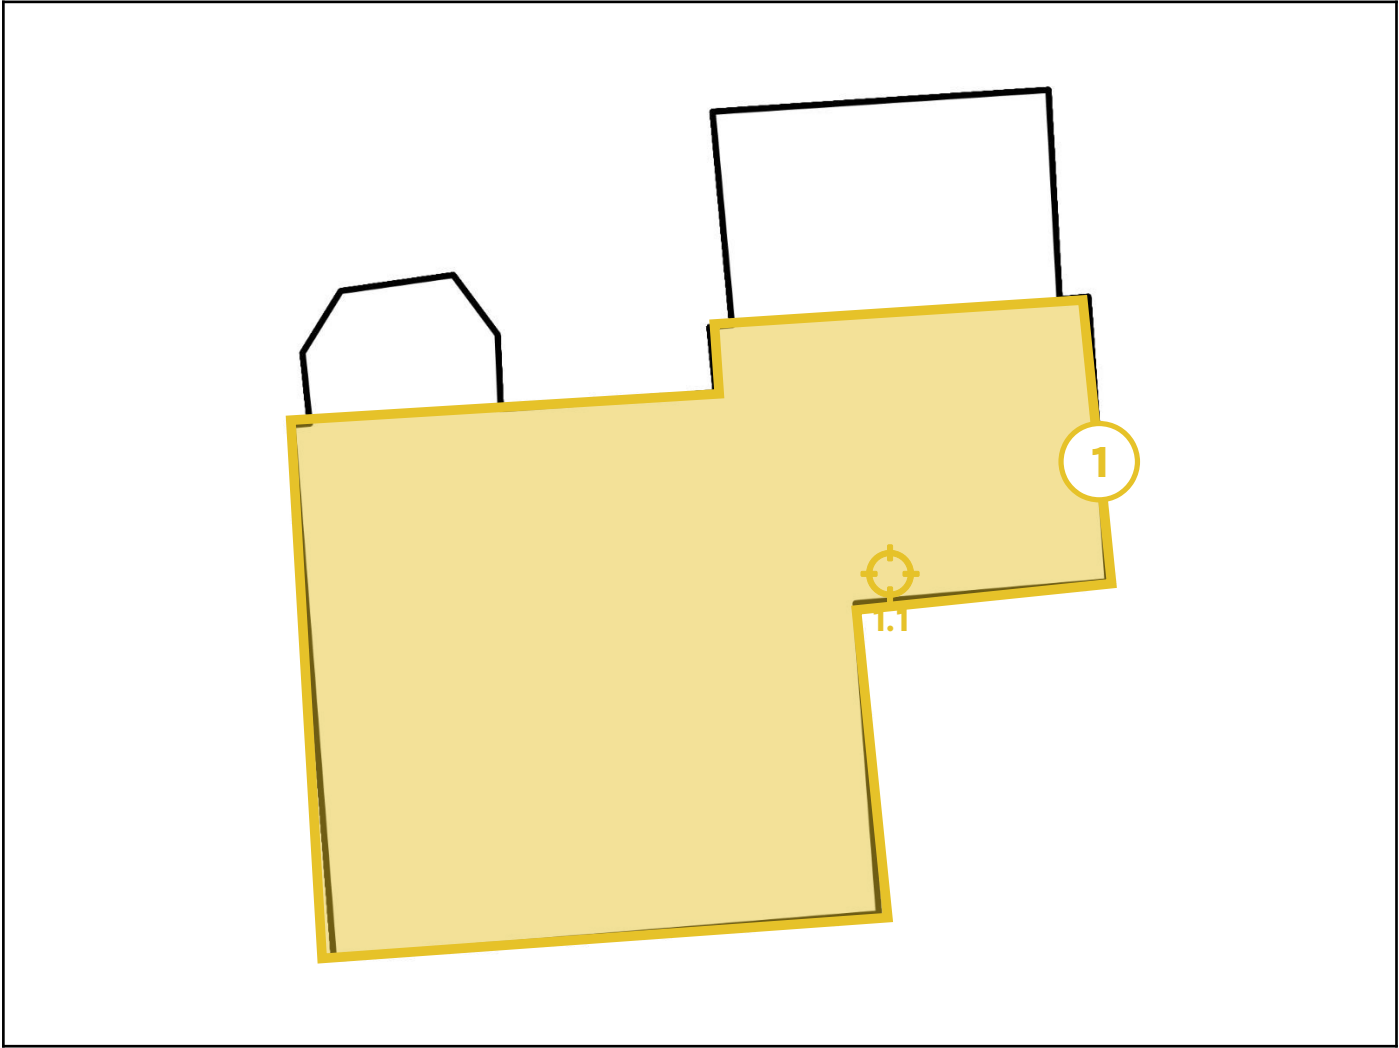
# Plan 1.10: dakplan

| Beschrijving | Type | Actie |
|---|---|---|
| 1. Onderdak type Menuiserite | Asbestmateriaal | Zorgvuldig beheren |
| 1.1 Code: pm04 | Puntmonster | - |

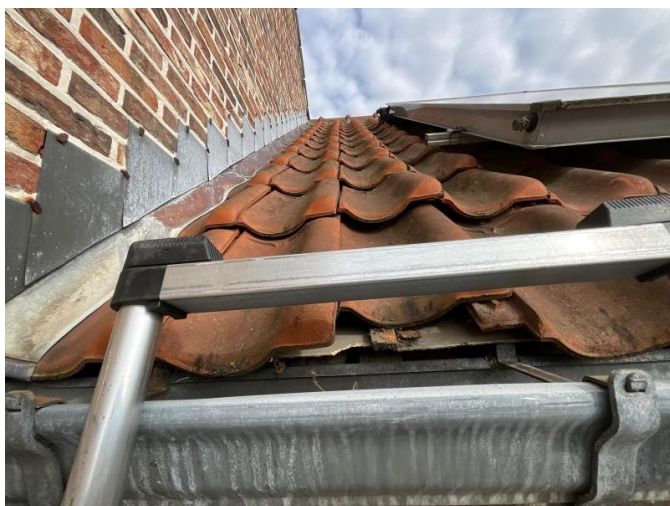
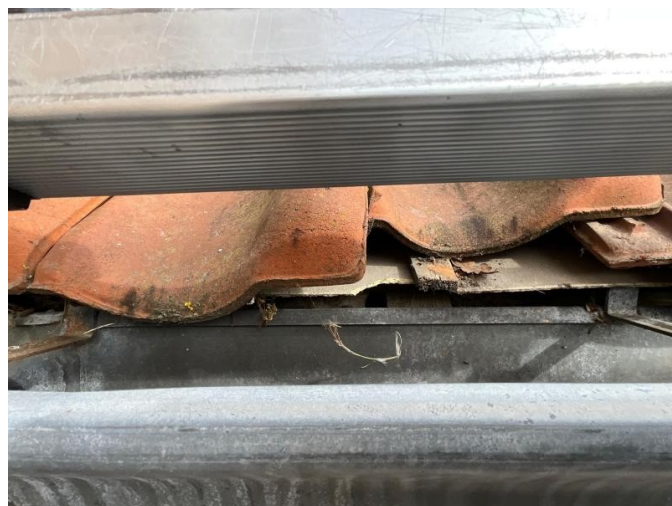
Het asbestmateriaal valt onder de mijlpaal van 2040.

| Eindbeoordeling materiaalarisico | Laag materiaalarisico en/of verlaagde kans op vezelvrijgave |

| Gebondenheid | Categorie 1: hechtgebonden in oorsprong |
| Asbestsoort (vezeltype) | Alleen chrysotiel aanwezig |
| Asbestconcentratie | Laag (< 50%) |
| Toestand van het materiaal | Licht beschadigd, licht verweerd. Intacte calciumsilicaatplaat of materiaal met categorie 3-gebondenheid |

| # | Type | Referentie | Resultaat |
|---|---|---|---|
| 1.1 | Puntmonster | pm04 | Chrysotiel |

| Beschrijving | Onderdak type Menuiserite |

- Zorg voor een veilig beheer. Vermijd het beschadigen van het asbestmateriaal. Controleer de toestand jaarlijks op wijzigingen.

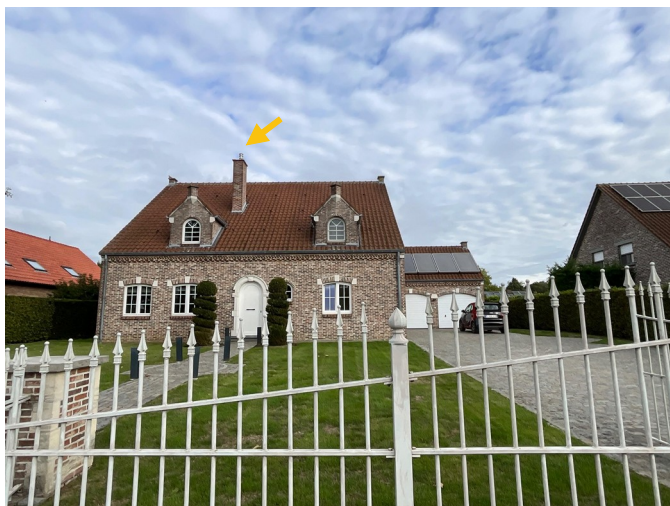
**Reden:** Het te onderzoeken materiaal situeert zich hoger dan 3,50 m te rekenen vanaf een veilige ondergrond

**Uitleg van de asbestdeskundige:** De binnenkant van de schouw is niet waarneembaar. De schouw bevat binnenin mogelijk een asbestcement rookgaskanaal. Laat dit onderzoeken bij eventuele werken.

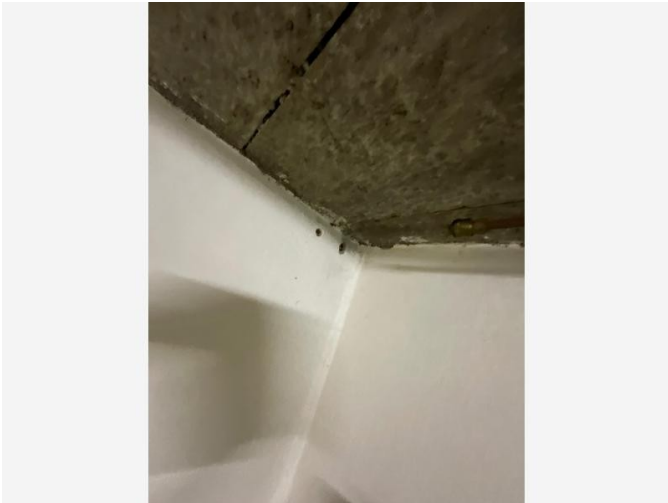
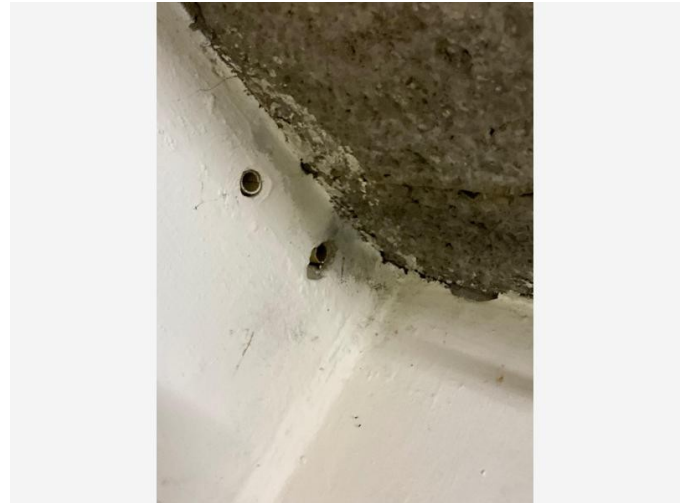
## Fiche 5: Cementen smeerlaag binnen

Geen asbest

| # | Type | Referentie | Resultaat |
|---|---|---|---|
| 5.1 | Mengmonster | mm03 | Geen asbest |

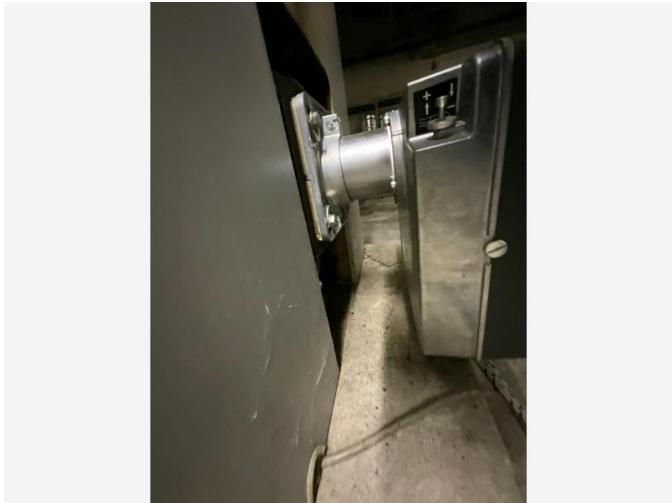
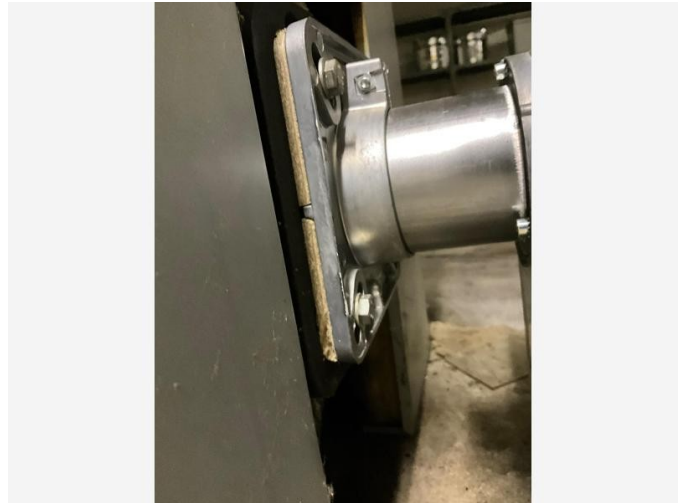
## Fiche 6: Pakking CV-ketel

Geen asbest

| # | Type | Referentie | Resultaat |
|---|---|---|---|
| 6.1 | Puntmonster | pm01 | Geen asbest |

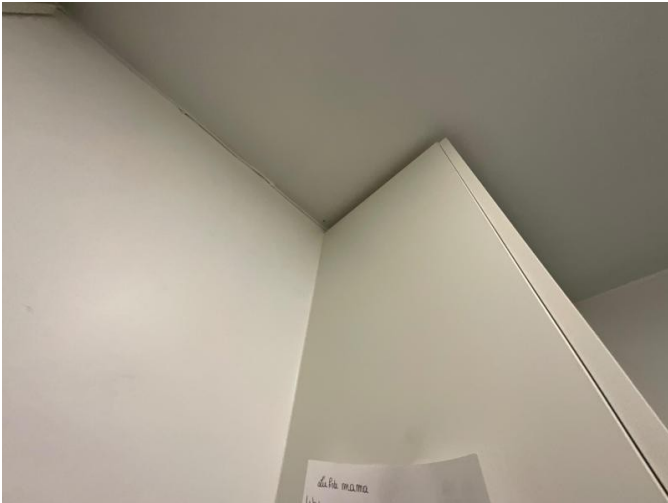
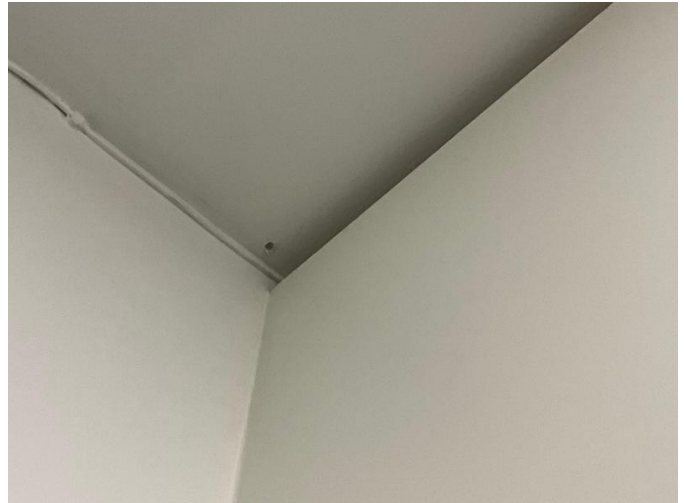
## Fiche 7: Pleisterwerk plafonds

Geen asbest

| # | Type | Referentie | Resultaat |
|---|---|---|---|
| 7.1 | Mengmonster | mm02 | Geen asbest |

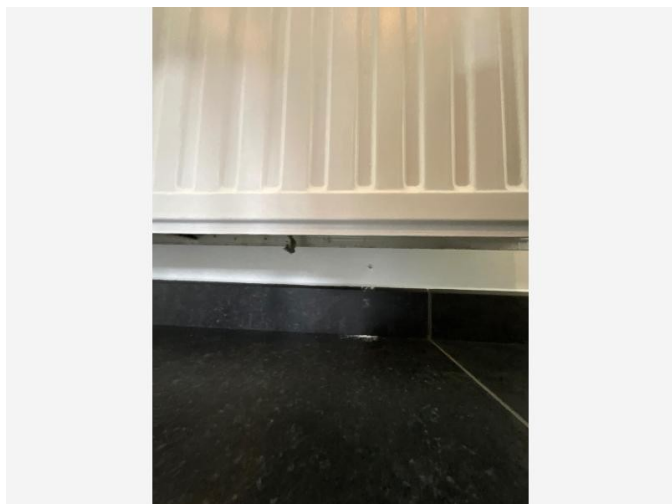
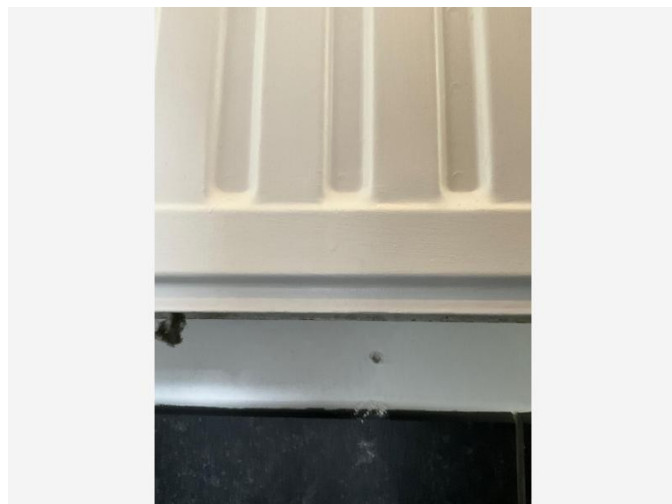
Geen asbest

| # | Type | Referentie | Resultaat |
|---|---|---|---|
| 8.1 | Mengmonster | mm01 | Geen asbest |

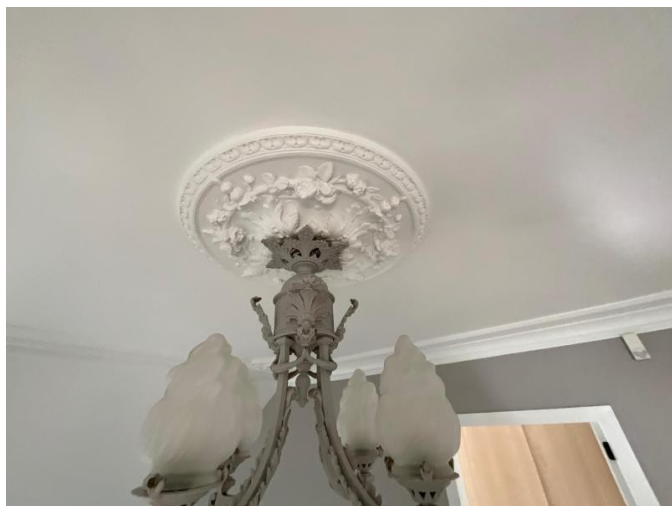
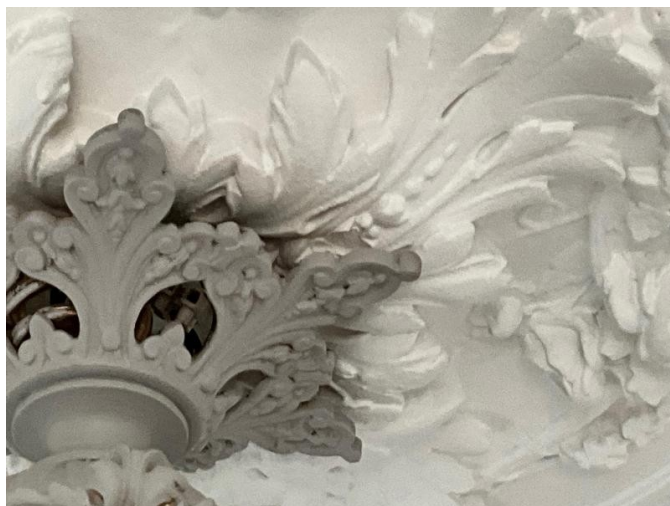
Geen asbest

| # | Type | Referentie | Resultaat |
|---|---|---|---|
| 9.1 | Puntmonster | pm03 | Geen asbest |

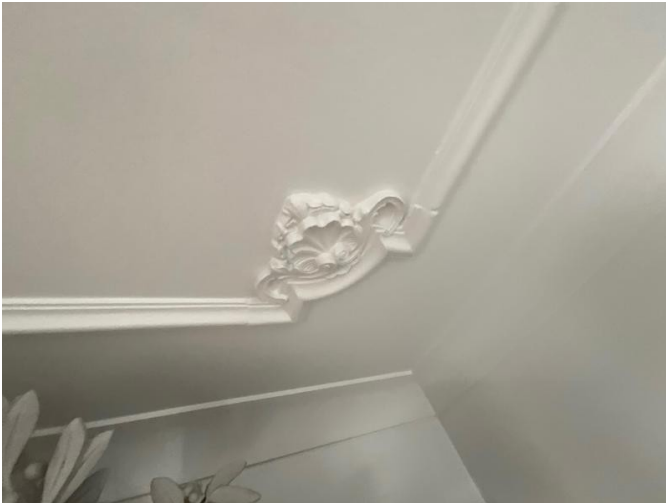
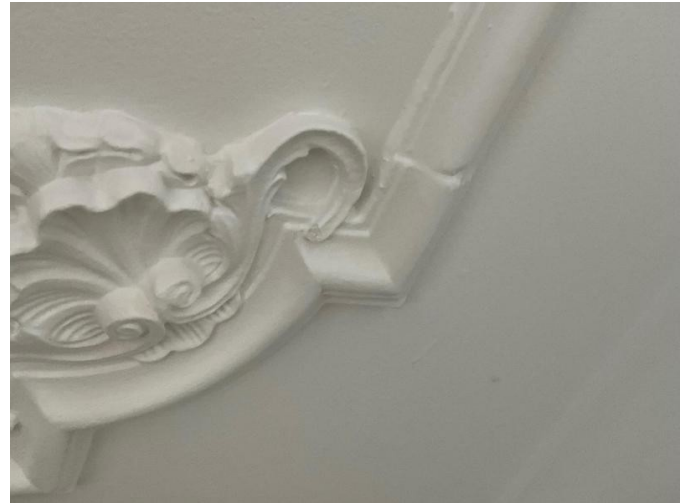
Geen asbest

| # | Type | Referentie | Resultaat |
|---|---|---|---|
| 10.1 | Puntmonster | pm02 | Geen asbest |

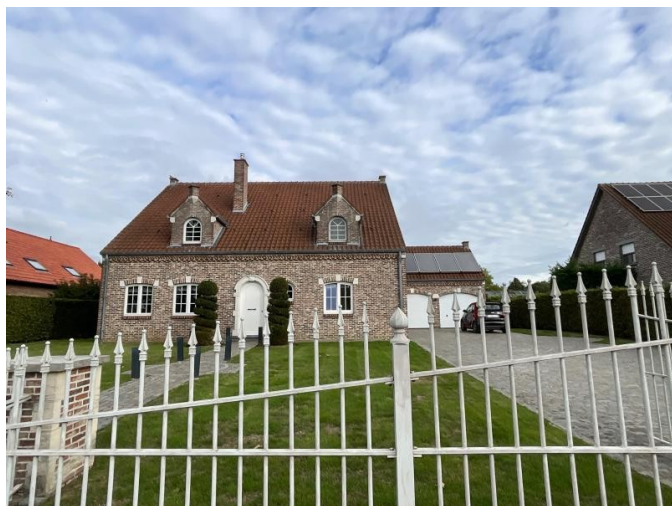
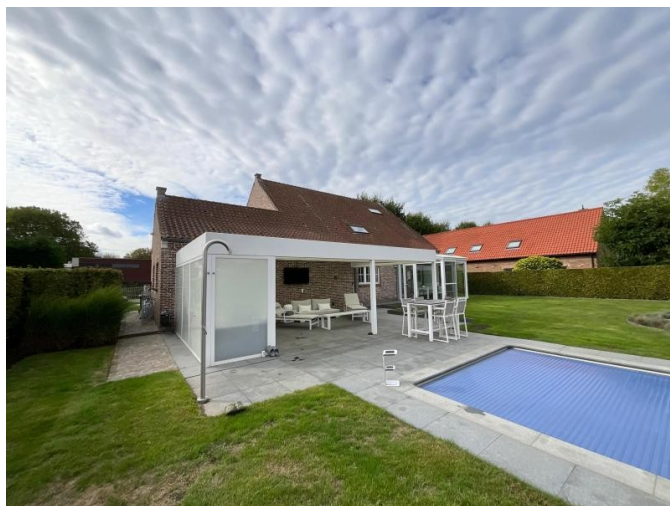
### Fiche 11: Dakbedekking bestaande uit pannen (niet verdacht)

| Beschrijving | Notitie | Terug te vinden op plannen |
|---|---|---|
| Fiche 11: Dakbedekking bestaande uit pannen (niet verdacht) | De dakbedekking is niet-asbestverdacht. | - |

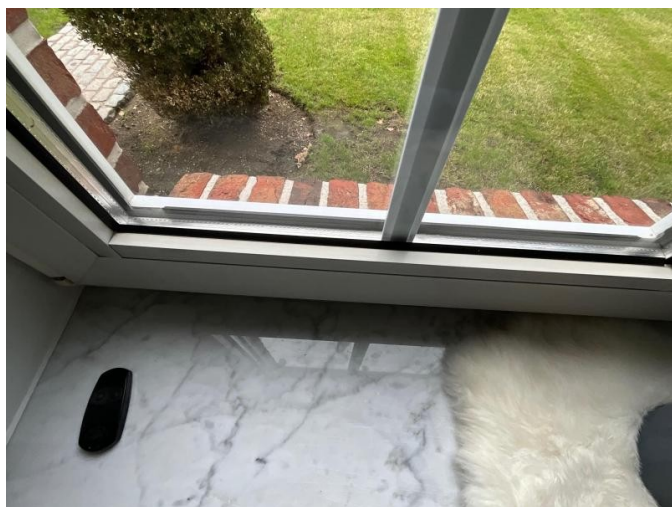
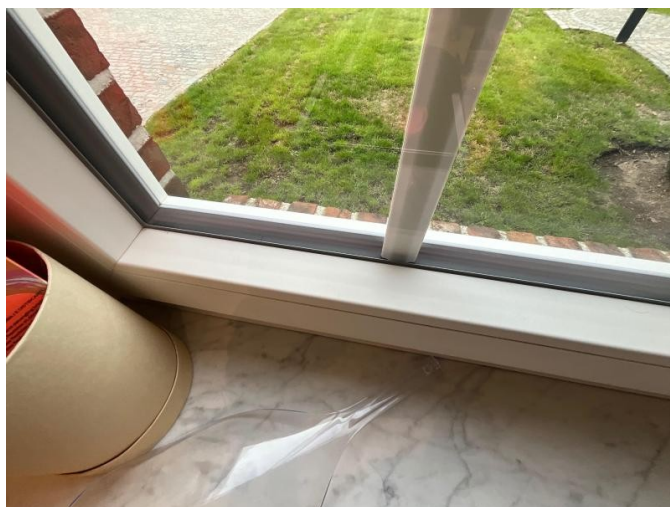
### Fiche 12: Mastiek soepel

| Beschrijving | Notitie | Terug te vinden op plannen |
|---|---|---|
| Fiche 12: Mastiek soepel | Er is geen asbestverdachte mastiek aanwezig. alle mastiek is soepel | - |
