# Asbestinventarisatetest

Rozenstraat 5, 9500 Geraardsbergen

Attestnummer : **20250617-000456.000**

**Asbestveilig** (maar mogelijk niet asbestvrij)

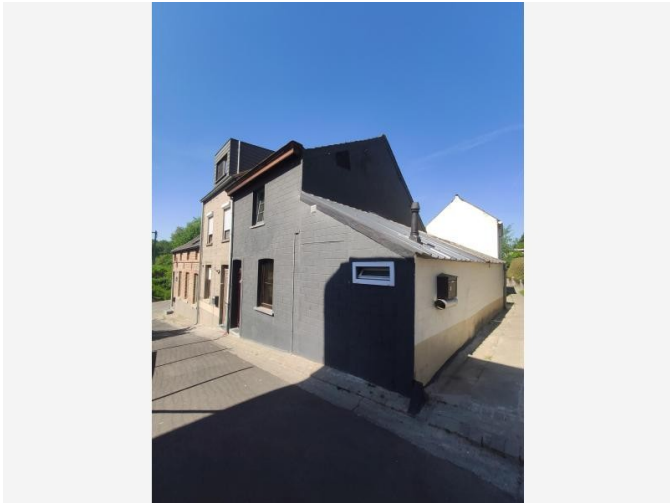
Vrije foto

Er werd geen asbestverdachte dak- en buitengevelbekleding aangetroffen.

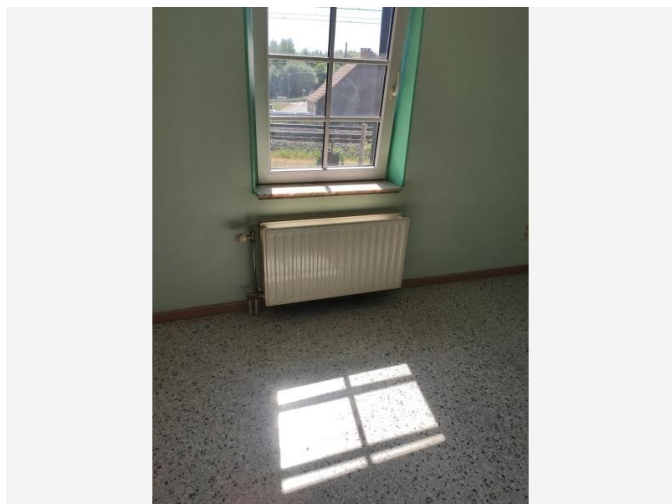
## Fiche 4: Pleisterwerk muren

Geen asbest

| # | Type | Referentie | Resultaat |
|---|---|---|---|
| 4.1 | Mengmonster | 5674 | Geen asbest |

| Opmerking | Puntmonsters van het pleisterwerk aan de binnenwanden van een natte ruimte en trappenhal (keuken), stookruimte en een individuele ruimte (slaapkamer) werden opgenomen in het mengmonster. De hoeveelheid is geschat. |
