# Asbestinventarisatetest

Stationsdreef 231/2, 8800 Roeselare

Attestnummer : 20250117-000211.000

Uitgegeven op : 17.01.2025

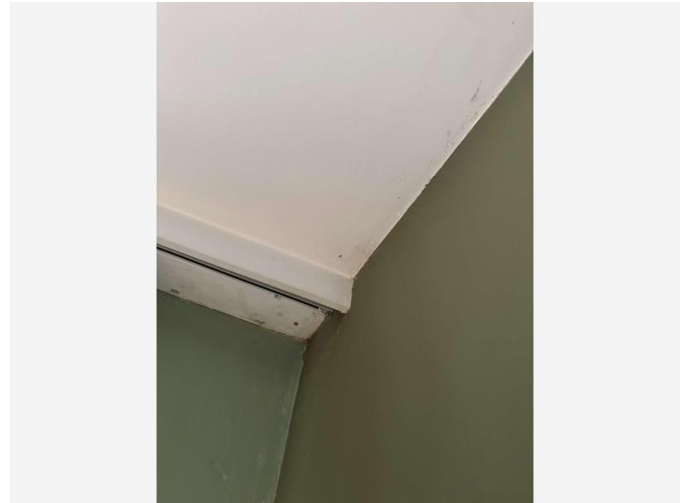
## Fiche 2: pleister plafond

Overzichtsfoto

Detailfoto

Geen asbest

| Beschrijving | pleister plafond |
| Omgeving | Binnen |
| Primaire drager | Plafond |
| Bindmiddel van materiaal | Gips - kalk |
| Gebondenheid op basis van bindmiddel | Niet-hechtgebonden |
| Hoeveelheid (oppervlakte - dikte - aantal) | • 105,00 m <sup>2</sup> - 1,00 cm - 1 stuk |

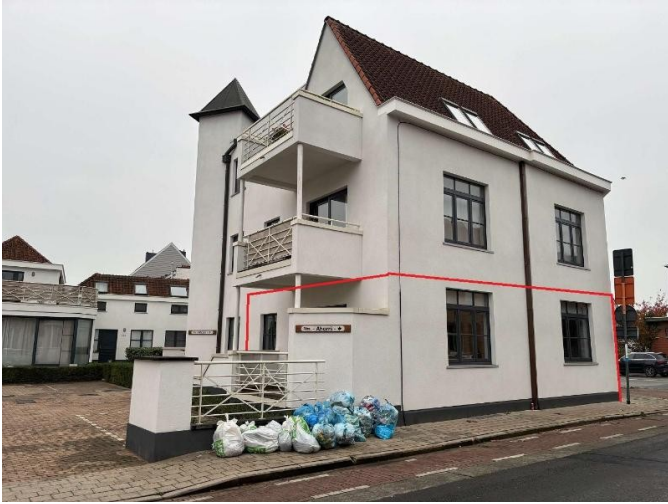
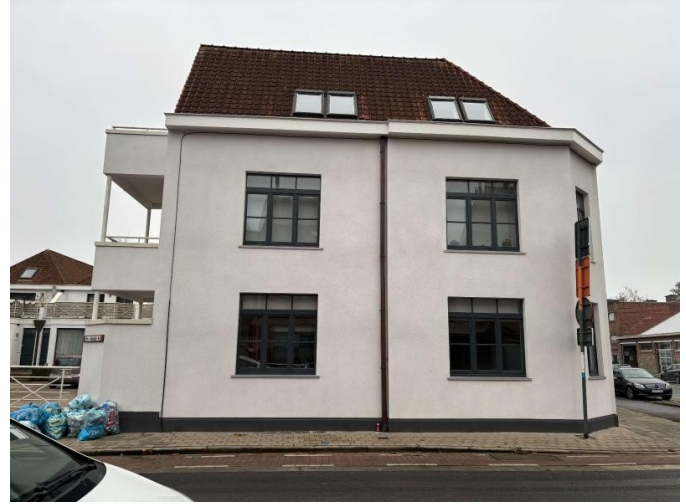
## Fiche 3: gevelbepleistering

Overzichtsfoto

Detailfoto

Geen asbest

| Beschrijving | gevelbepleistering |
| Omgeving | Buiten |
| Primaire drager | Wand buitenschil |
| Bindmiddel van materiaal | Cement |
| Opmerking | <p>Hoeveel is een geschatte hoeveelheid.</p> <p>De gevelafwerking is spuitkurk, uitgevoerd in 2024 en dus asbestvrij.</p> <p>Er werden geen stalen genomen van onderliggende lagen.</p> |
