Asbestinventarisatetest

Beukenstraat 13, 1630 Linkebeek

Attestnummer : 20240919-000001.000

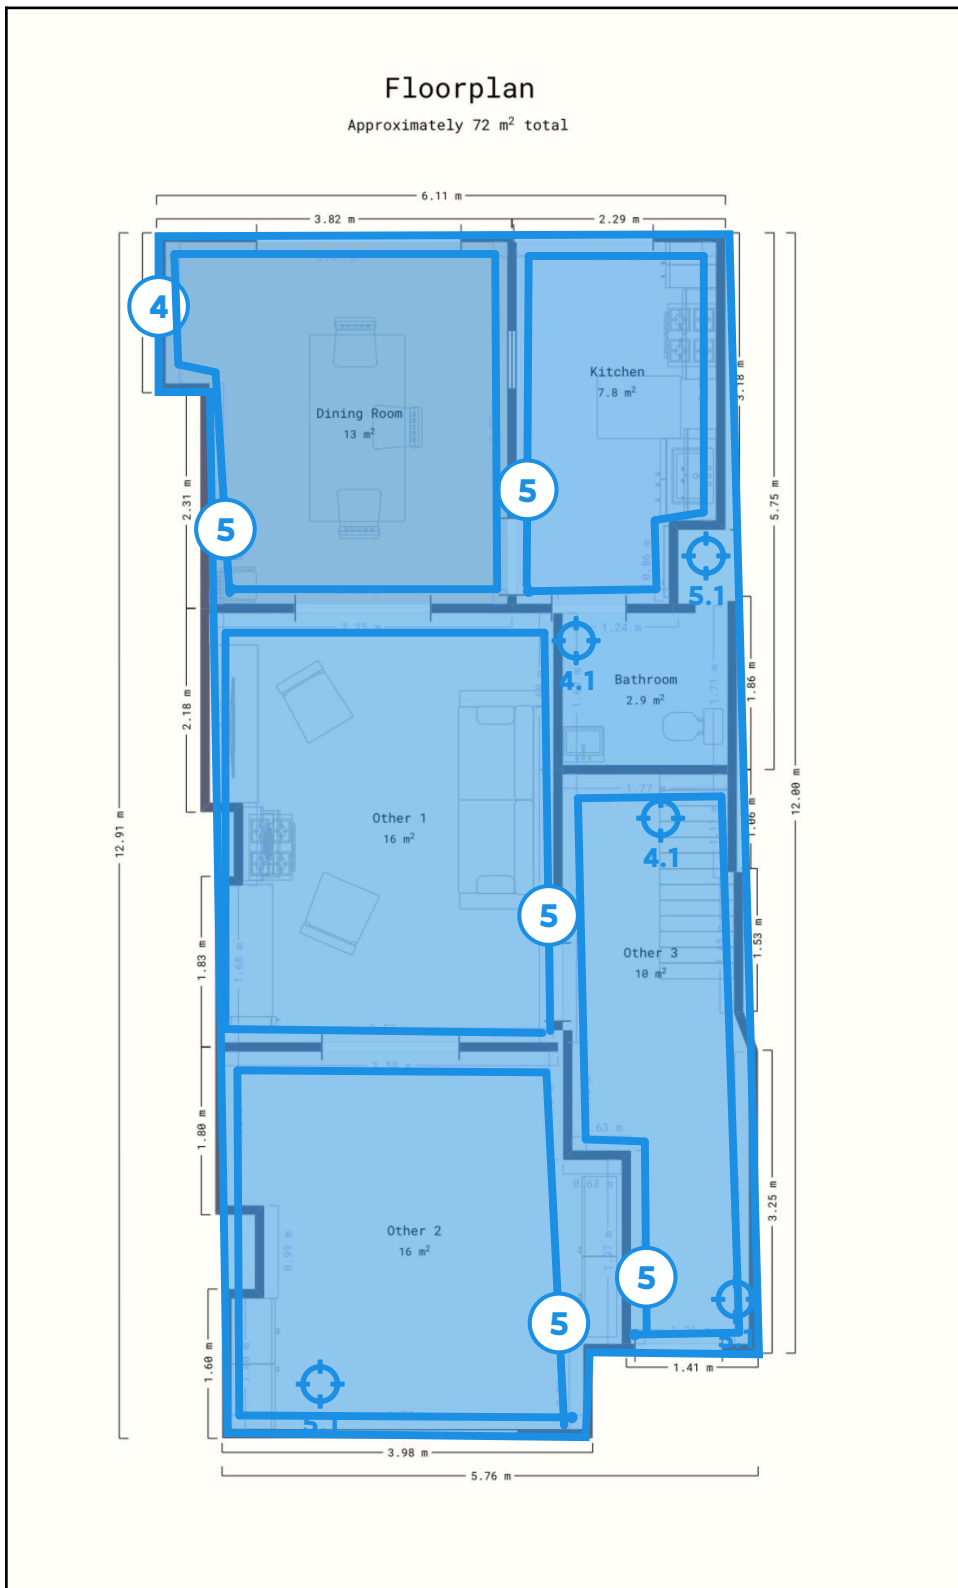
Plan 1.1: Plan gelijkvloers

4. Pleisterwerk Plafonds	Geen asbest	-
4.1 Code: 002	Mengmonster	-
5. Pleisterwerk Muren	Geen asbest	-
5.1 Code: 001	Mengmonster	-

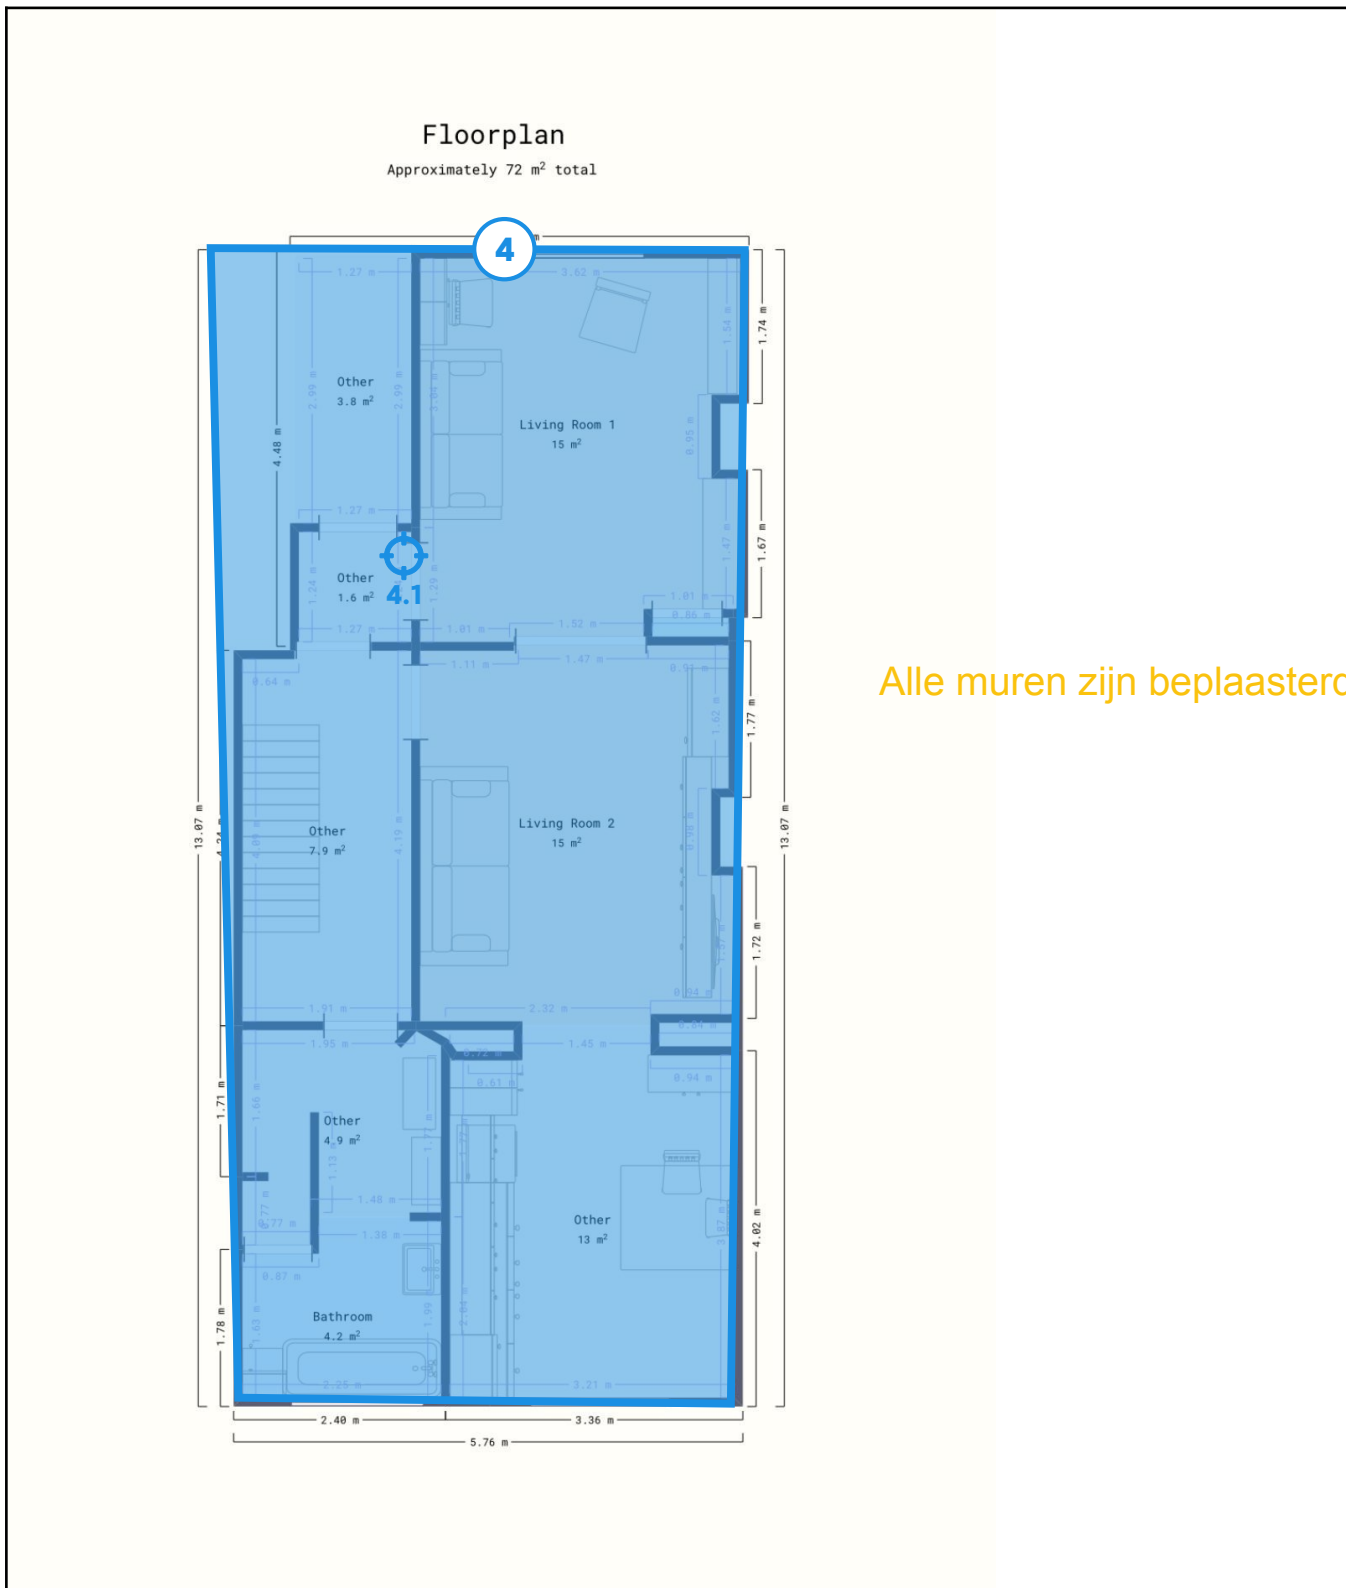
Plan 1.2: Plan eerste verdieping

4. Pleisterwerk Plafonds	Geen asbest	-
4.1 Code: 002	Mengmonster	-
5. Pleisterwerk Muren	Geen asbest	-

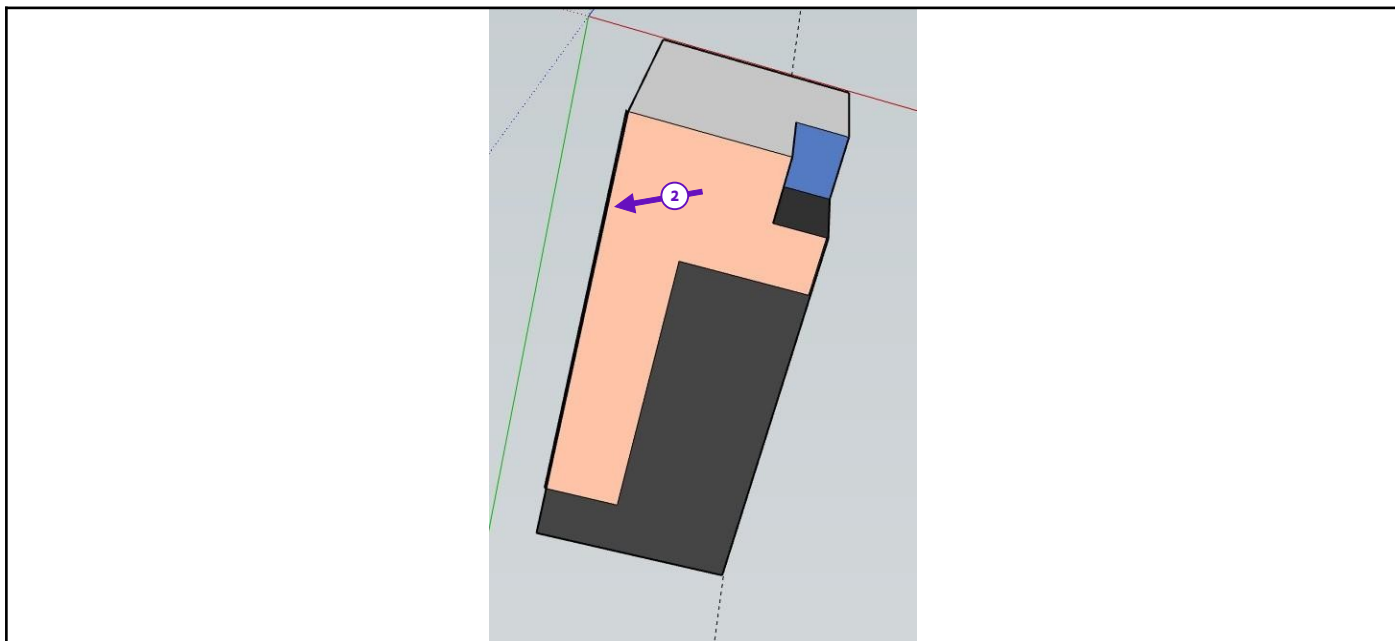
Plan 1.3: Kelderplan onderaanzicht (roze)

Beschrijving	Type	Actie
2. Oude CV-ketel	Advies	-

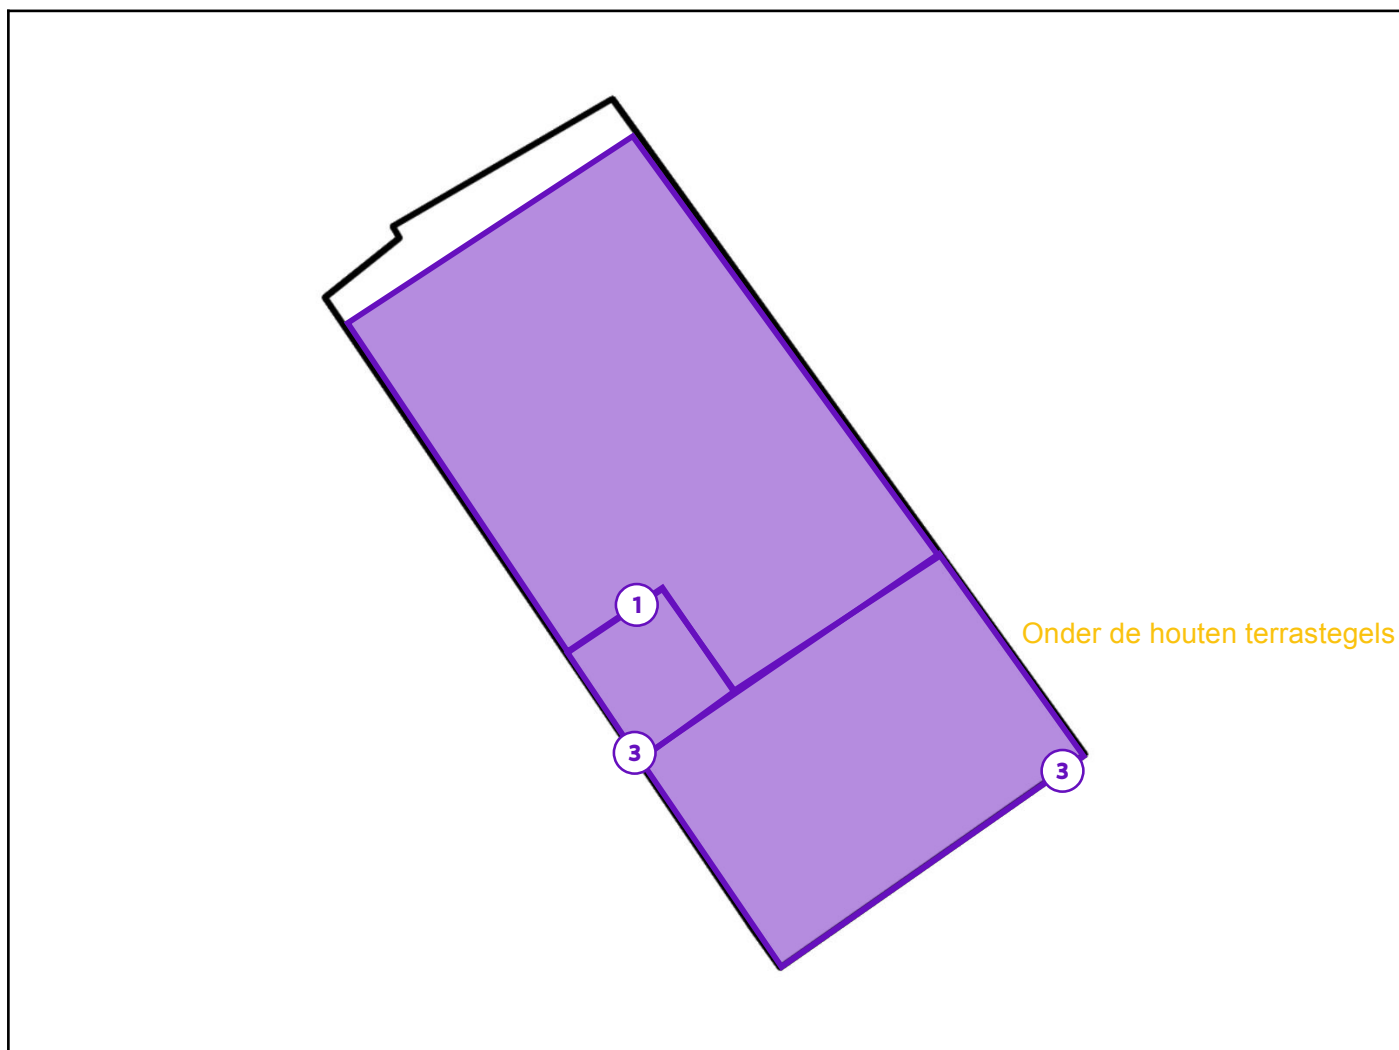
Plan 1.4: Woning plan

Beschrijving	Type	Actie
1. Onderdak is zwarte folie	Advies	-
3. Roofing platte daken	Advies	-

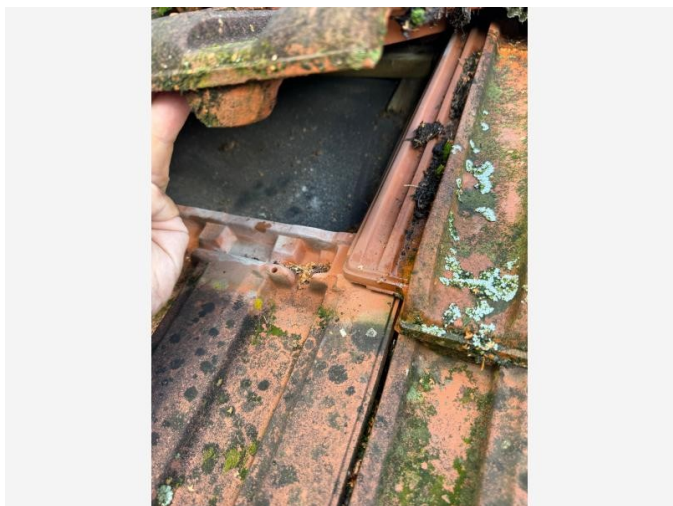
Vrije foto

Het onderdak is een zwarte folie.

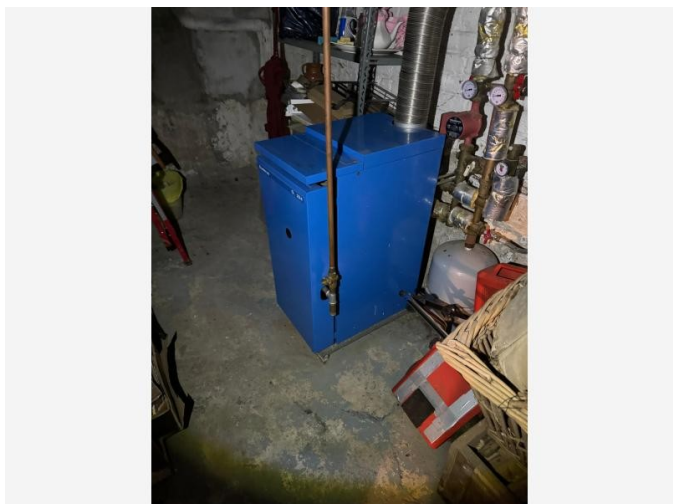
Vrije foto

Deze oude CV-ketel bevat mogelijk asbesthoudende dichtingen, pakkingen en / of koord.

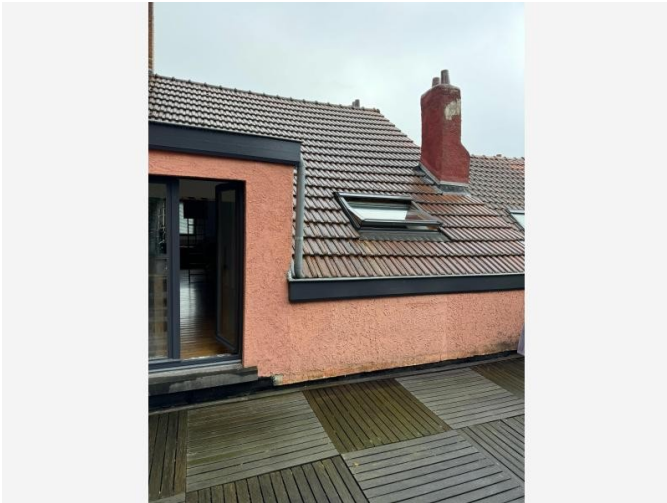
Vrije foto

De toplaag roofing is een moderne laag roofing die niet asbestverdacht is. Dit sluit echter niet uit dat onder deze toplaag nog een of meer andere lagen oude roofing zitten die al dan niet asbestverdacht zijn. Dit was niet te bemonsteren binnen het kader van een niet-destructief onderzoek vanwege het risico op het veroorzaken van lekschade.

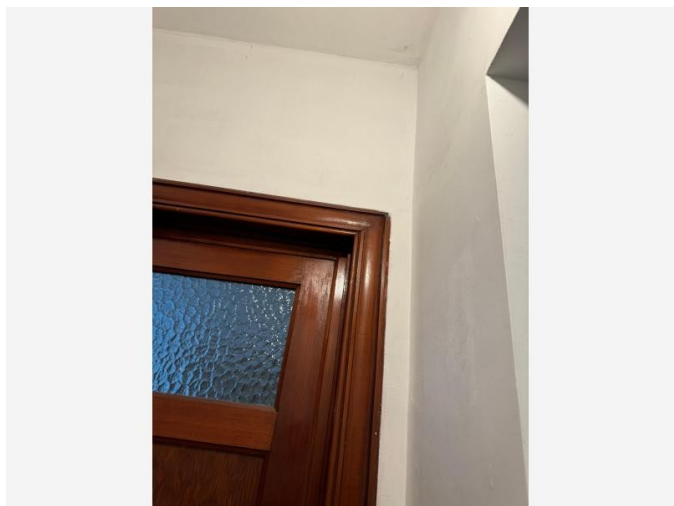
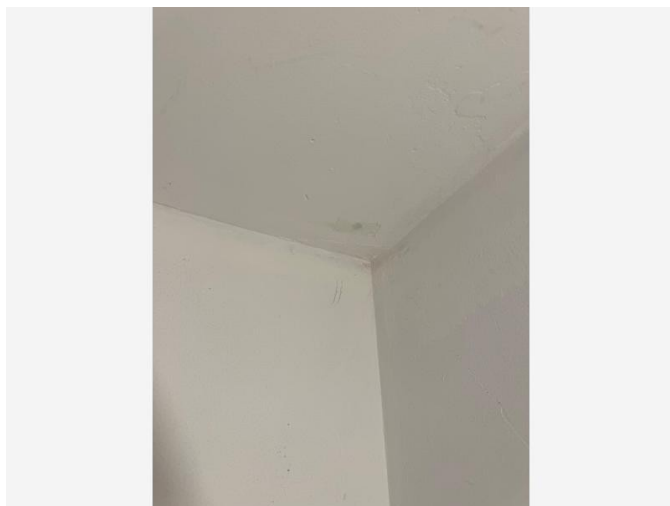
Fiche 4: Pleisterwerk Plafonds

Geen asbest

#	Type	Referentie	Resultaat
4.1	Mengmonster	002	Geen asbest

Beschrijving	Pleisterwerk Plafonds
Omgeving	Binnen
Primaire drager	Plafond
Bindmiddel van materiaal	Gips - kalk
Gebondenheid op basis van bindmiddel	Niet-hechtgebonden
Hoeveelheid (oppervlakte - dikte - aantal)	• 120,00 m ² - 2,00 cm - 1 stuk
Totaal volume	2,40 m ³
Identificatiemethode	Vaststelling met monsternamen
Destructieve handeling voor identificatie	Nee

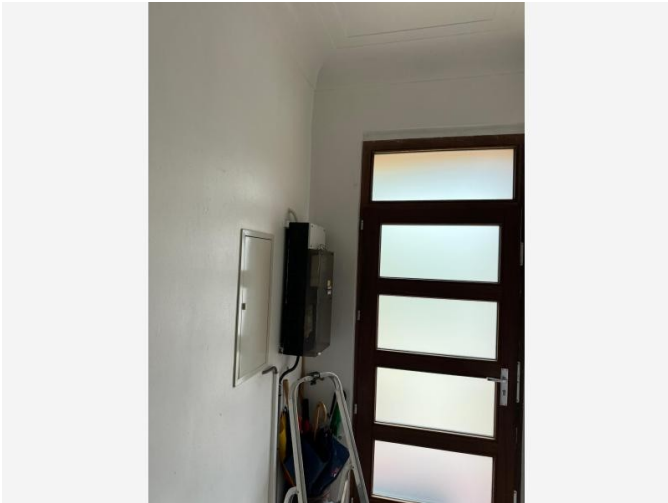
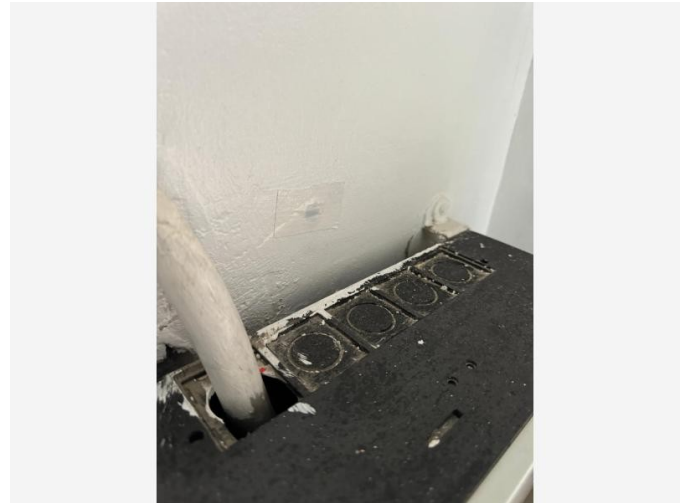
Geen asbest

#	Type	Referentie	Resultaat
5.1	Mengmonster	001	Geen asbest

Beschrijving	Pleisterwerk Muren
Omgeving	Binnen
Primaire drager	Binnenwand
Bindmiddel van materiaal	Gips - kalk
Gebondenheid op basis van bindmiddel	Niet-hechtgebonden
Hoeveelheid (oppervlakte - dikte - aantal)	• 200,00 m ² - 2,00 cm - 1 stuk
Totaal volume	4,00 m ³
Identificatiemethode	Vaststelling met monsternamen
Destructieve handeling voor identificatie	Nee
