# Asbestinventarisatetest

Dorp 36/2, 2861 Sint-Katelijne-Waver

Attestnummer : **20240819-000361.000**

**Asbestveilig**

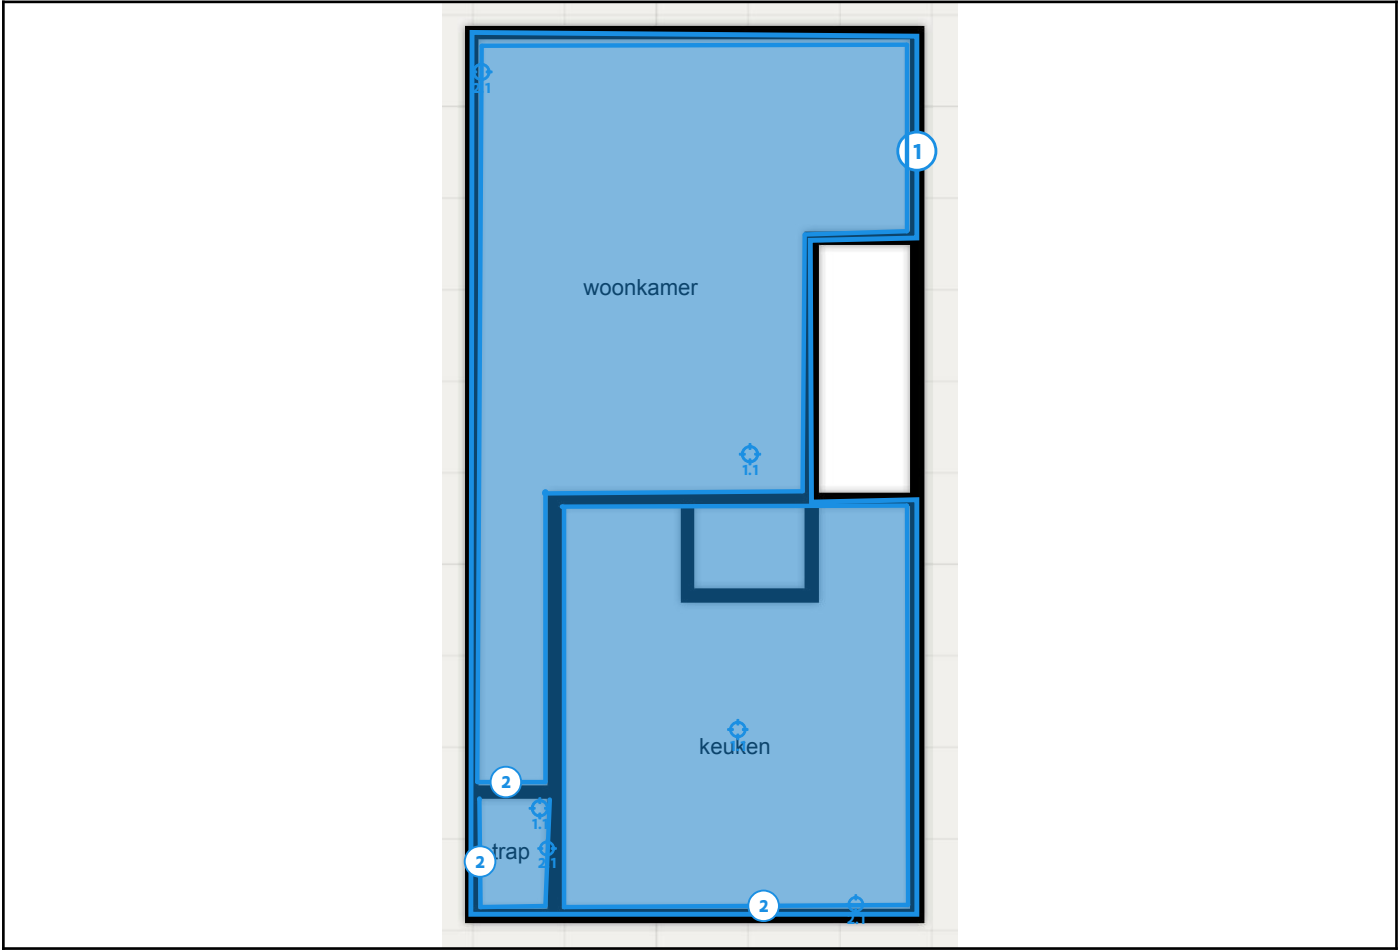
# Plan 1.1: Eerste verdieping

| Beschrijving | Type | Actie |
|---|---|---|
| 1. Pleisterwerk plafond | Geen asbest | - |
| 1.1 Code: 02 | Mengmonster | - |
| 2. Pleisterwerk muren | Geen asbest | - |
| 2.1 Code: 01 | Mengmonster | - |
