# Asbestinventarisatetest

Oostendestraat 135/V5, 8820 Torhout

Attestnummer : 20230331-000445.000

Uitgegeven op : 31.03.2023

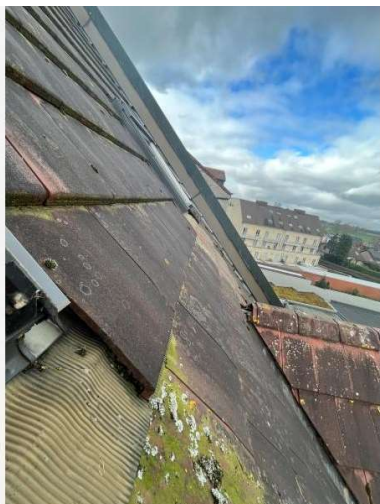
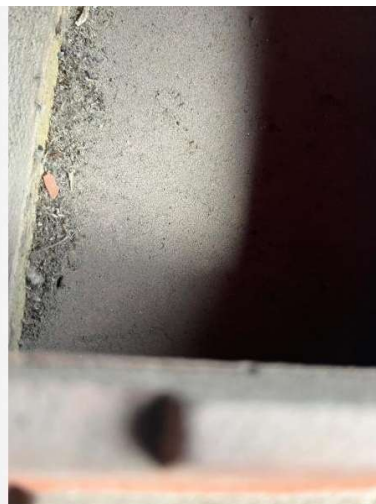
Overzichtsfoto

Detailfoto

Eindbeoordeling materiaalrisico	Zeer laag materiaalrisico en/of zeer lage kans op vezelvrijgave
---------------------------------	---

Gebondenheid	Categorie 1: hechtgebonden in oorsprong
Asbestsoort (vezeltype)	Crocidoliet aanwezig
Asbestconcentratie	Laag (< 50%)
Afschermingsgraad van het gehele materiaal	Stootvaste afscherming of omkasting
Toestand van het materiaal	Onbeschadigd, niet verweerd

Beschrijving	onderdak hoofdgebouw
Omgeving	Buiten
Primaire drager	Schuin dak
Asbestmateriaal	Plaat, paneel, tablet - Type Menuiserite
Bindmiddel van asbestmateriaal	Cement
Gebondenheid op basis van bindmiddel	Hecht
Hoeveelheid (oppervlakte - dikte - aantal)	• 195,00 m <sup>2</sup> - 0,50 cm - 1 stuk
Totaal volume	0,975 m <sup>3</sup>
Eenvoudig bereikbaar	Nee • Verwijdering tast de bouwkundige integriteit aan.

<b>Bevestigingswijze</b>	<ul style="list-style-type: none"><li>• Geklemd</li><li>• Genageld, geniet</li></ul>
<b>Identificatiemethode</b>	Vaststelling zonder monstername
<b>Destructieve handeling voor identificatie</b>	Nee

Het asbestmateriaal valt onder de mijlpaal van 2040.

Zorgvuldig beheren

- Sluit de ruimte luchtdicht af en vermijd het betreden van de ruimte.

- Eenvoudige handelingen: mag via doe-het-zelf of door werknemer(s) met opleidingsattest eenvoudige handelingen  
Asbesthoudend plaatmateriaal en asbestkarton als:
  - ☞ Asbest is gefixeerd
  - ☞ Eenvoudige demontage
  - ☞ Wegnemen en verpakken zonder breken of beschadigen van asbesthoudende materialen
