Asbestinventarisatetest

Antwerpsestraat 80, 2845 Niel

Attestnummer : 20240923-000475.000

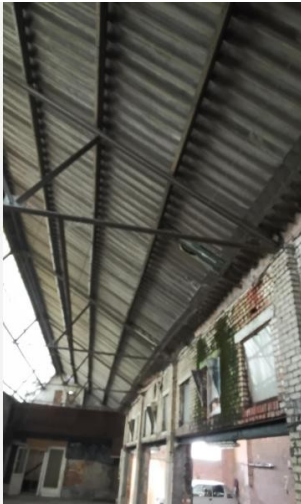
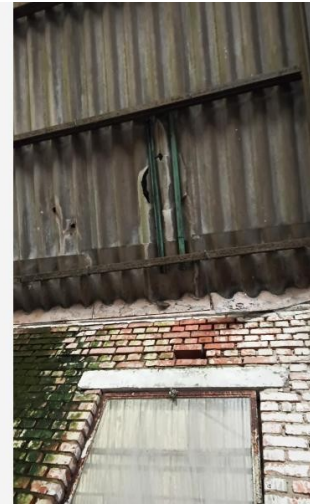
Overzichtsfoto

Eindbeoordeling materiaalrisico	Hoog materiaalrisico en/of hoge kans op vezelvrijgave
Opmerking	Her en der beschadigd

Gebondenheid	Categorie 1: hechtgebonden in oorsprong
Asbestsoort (vezeltype)	Crocidoliet aanwezig
Asbestconcentratie	Laag (< 50%)
Afschermingsgraad van het gehele materiaal	Geheel of deels (ook) vrij aan de binnenlucht
Toestand van het materiaal	Zwaar beschadigd, zwaar verweerd

Beschrijving	Golfplaten asbest cement
Omgeving	Buiten
Primaire drager	Schuin dak
Asbestmateriaal	Dak- en gevelbekleding - Golfplaat
Bindmiddel van asbestmateriaal	Cement
Gebondenheid op basis van bindmiddel	Hecht
Hoeveelheid (oppervlakte - aantal)	<ul style="list-style-type: none">• 222,00 m² - 1 stuk
Totale oppervlakte	222,00 m ²
Eenvoudig bereikbaar	Ja
Bevestigingswijze	<ul style="list-style-type: none">• Geschroefd• Onbekend
Identificatiemethode	Vaststelling zonder monsternamen
Destructieve handeling voor identificatie	Nee

Dringend verwijderen

- Zorg voor een veilig beheer. Vermijd het beschadigen van het asbestmateriaal. Controleer de toestand jaarlijks op wijzigingen.
- Verwijder dit asbestmateriaal zo snel mogelijk. Volg de toestand goed op.
- Voer bijkomende staalname(s) uit.

- Eenvoudige handelingen: enkel door erkend asbestverwijderaar gezien de slechte staat is dit een werk voor een erkend verwijderaar, ook bereikbaarheid is heel slecht, er zal van langsbinnenuit moeten worden gewerkt. er zijn reeds vele beschadigingen, waardoor het te verwachten is dat ook de vloer zal moeten worden gezuiverd.

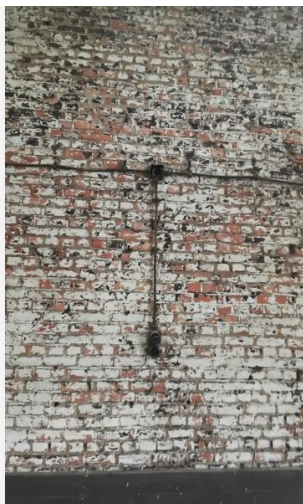
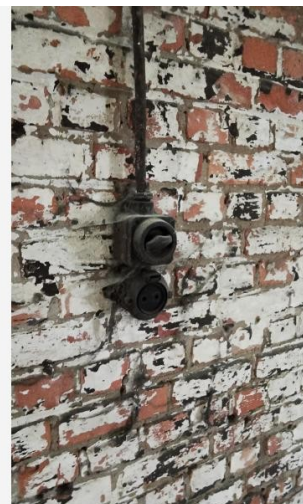
Overzichtsfoto

Eindbeoordeling materiaalrisico	Verhoogd materiaalrisico en/of verhoogde kans op vezelvrijgave
---------------------------------	--

Gebondenheid	Categorie 1: hechtgebonden in oorsprong
Asbestsoort (vezeltype)	Crocidoliet aanwezig
Asbestconcentratie	Laag (< 50%)
Afschermingsgraad van het gehele materiaal	Geheel of deels (ook) vrij aan de binnenlucht
Toestand van het materiaal	Licht beschadigd, licht verweerd. Intact calciumsilicaatmateriaal of categorie III 'gebondenheid'

Beschrijving	Bakkeliet schakelaar en stopcontacten
Omgeving	Binnen
Primaire drager	Communicatie en elektrische infrastructuur en uitrusting
Asbestmateriaal	Plaat, paneel, tablet - Type Bakeliet
Bindmiddel van asbestmateriaal	Kunststof of -hars
Gebondenheid op basis van bindmiddel	Hecht
Hoeveelheid (oppervlakte - dikte - aantal)	• 1,00 m ² - 1,00 cm - 1 stuk
Totaal volume	0,01 m ³
Eenvoudig bereikbaar	Ja
Bevestigingswijze	• Geschroefd
Identificatiemethode	Vaststelling zonder monstername
Destructieve handeling voor identificatie	Nee

Verwijderen

- Zorg voor een veilig beheer. Vermijd het beschadigen van het asbestmateriaal. Controleer de toestand jaarlijks op wijzigingen.
- Voer bijkomende staalname(s) uit.

- Eenvoudige handelingen: mag via doe-het-zelf of door werknemer(s) met opleidingsattest eenvoudige handelingen
dubbel verpakt afvoeren
voorzichtig losschroeven
