## Keuringsverslag van een elektrische laagspanning- en zeer lage spanningsinstallatie

**NIET CONFORM**

### Plaats van het onderzoek

**Straatnaam** Meiweg  
**Huisnummer** 20C  
**Busnummer**  
**Postcode** 8790  
**Gemeente** WAREGEM  
**Land** België

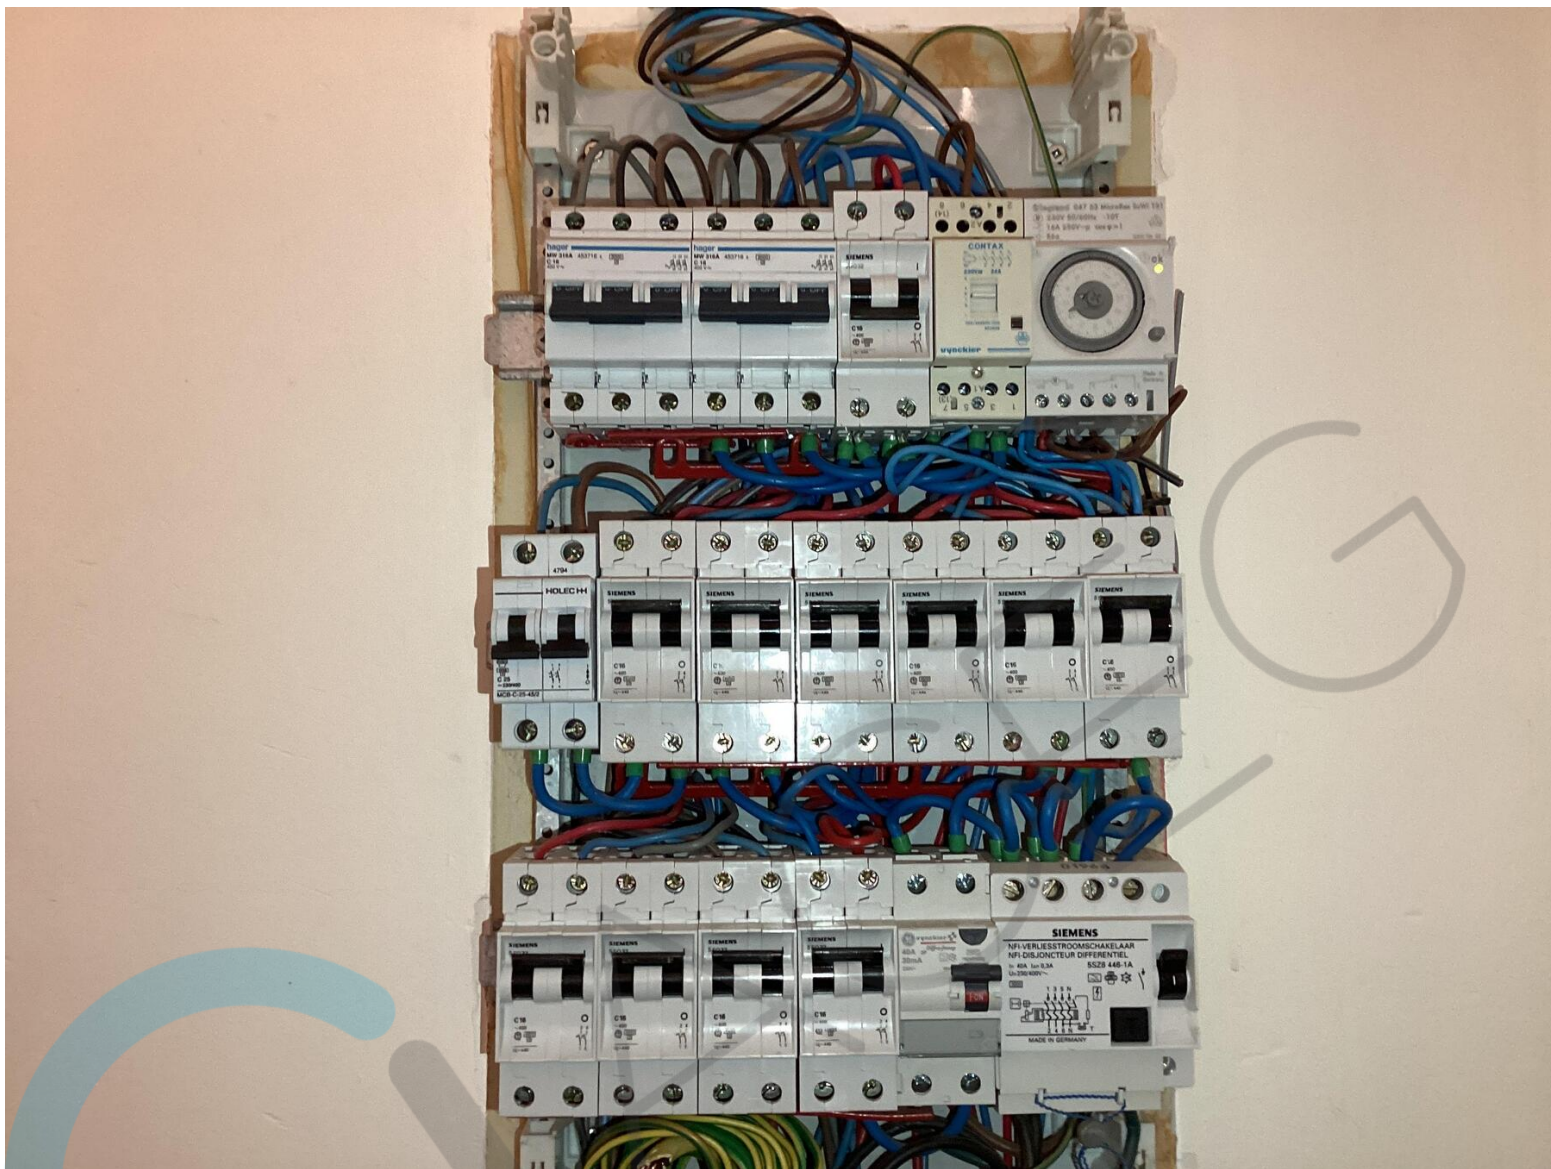
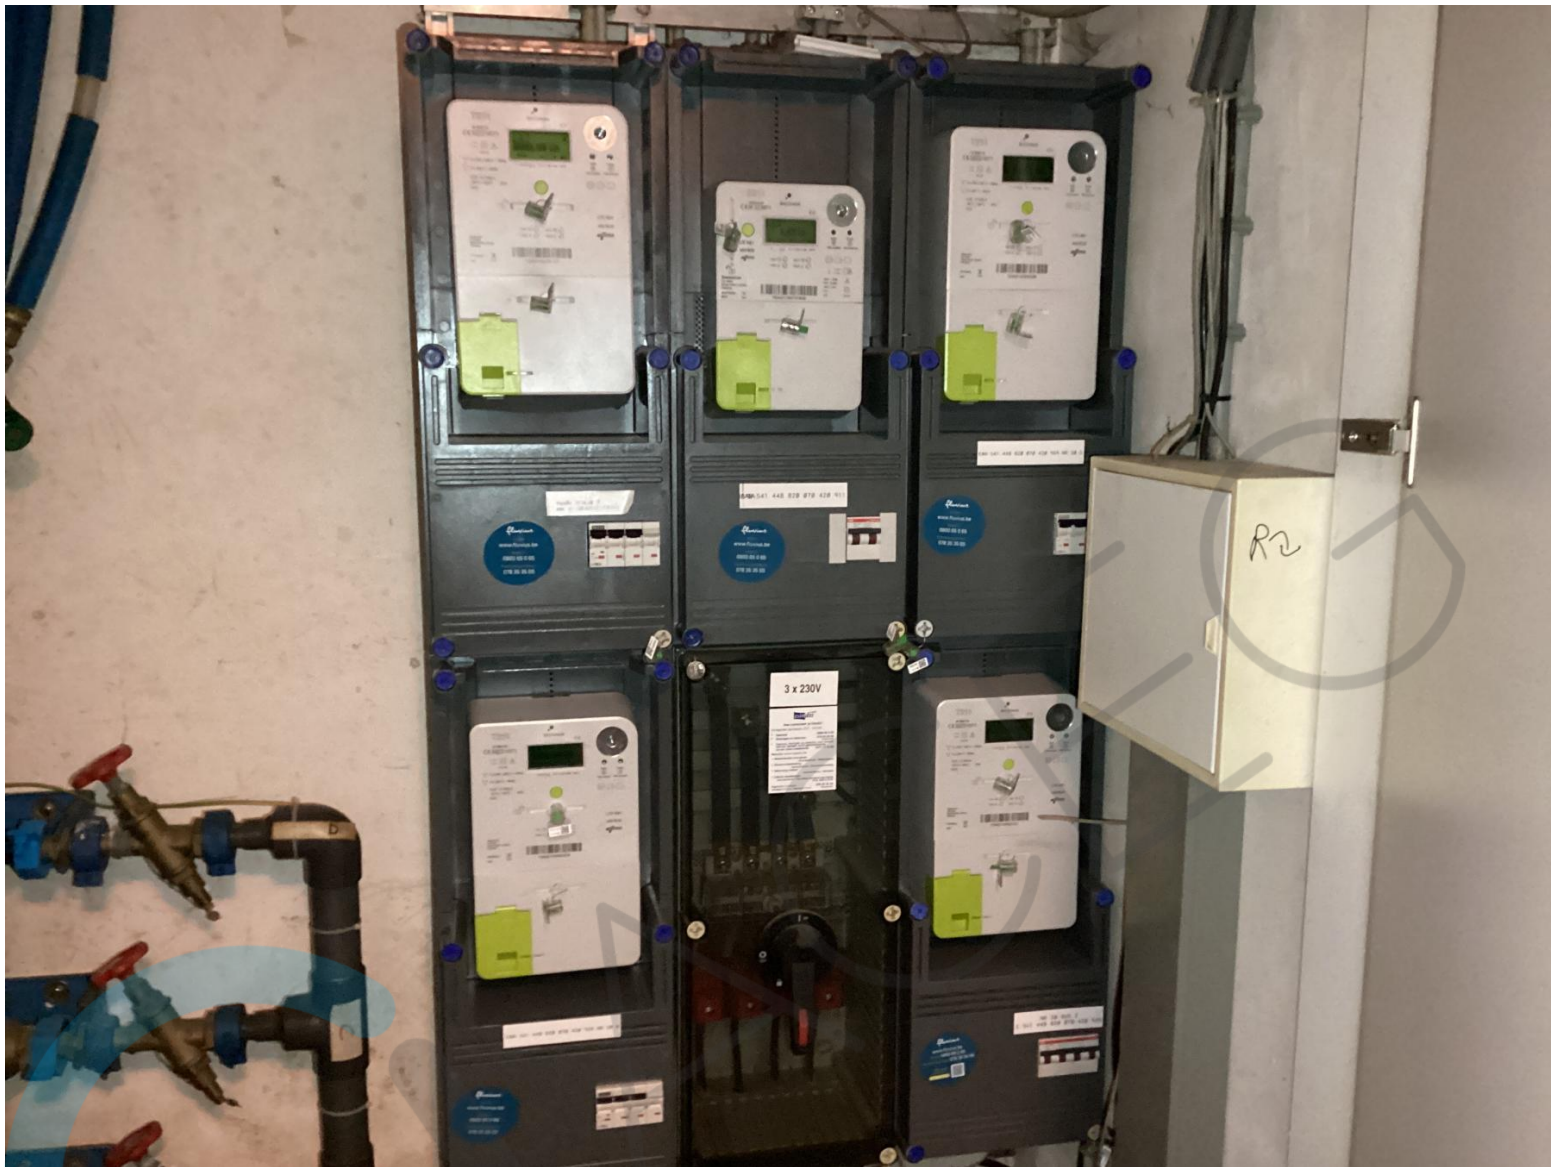
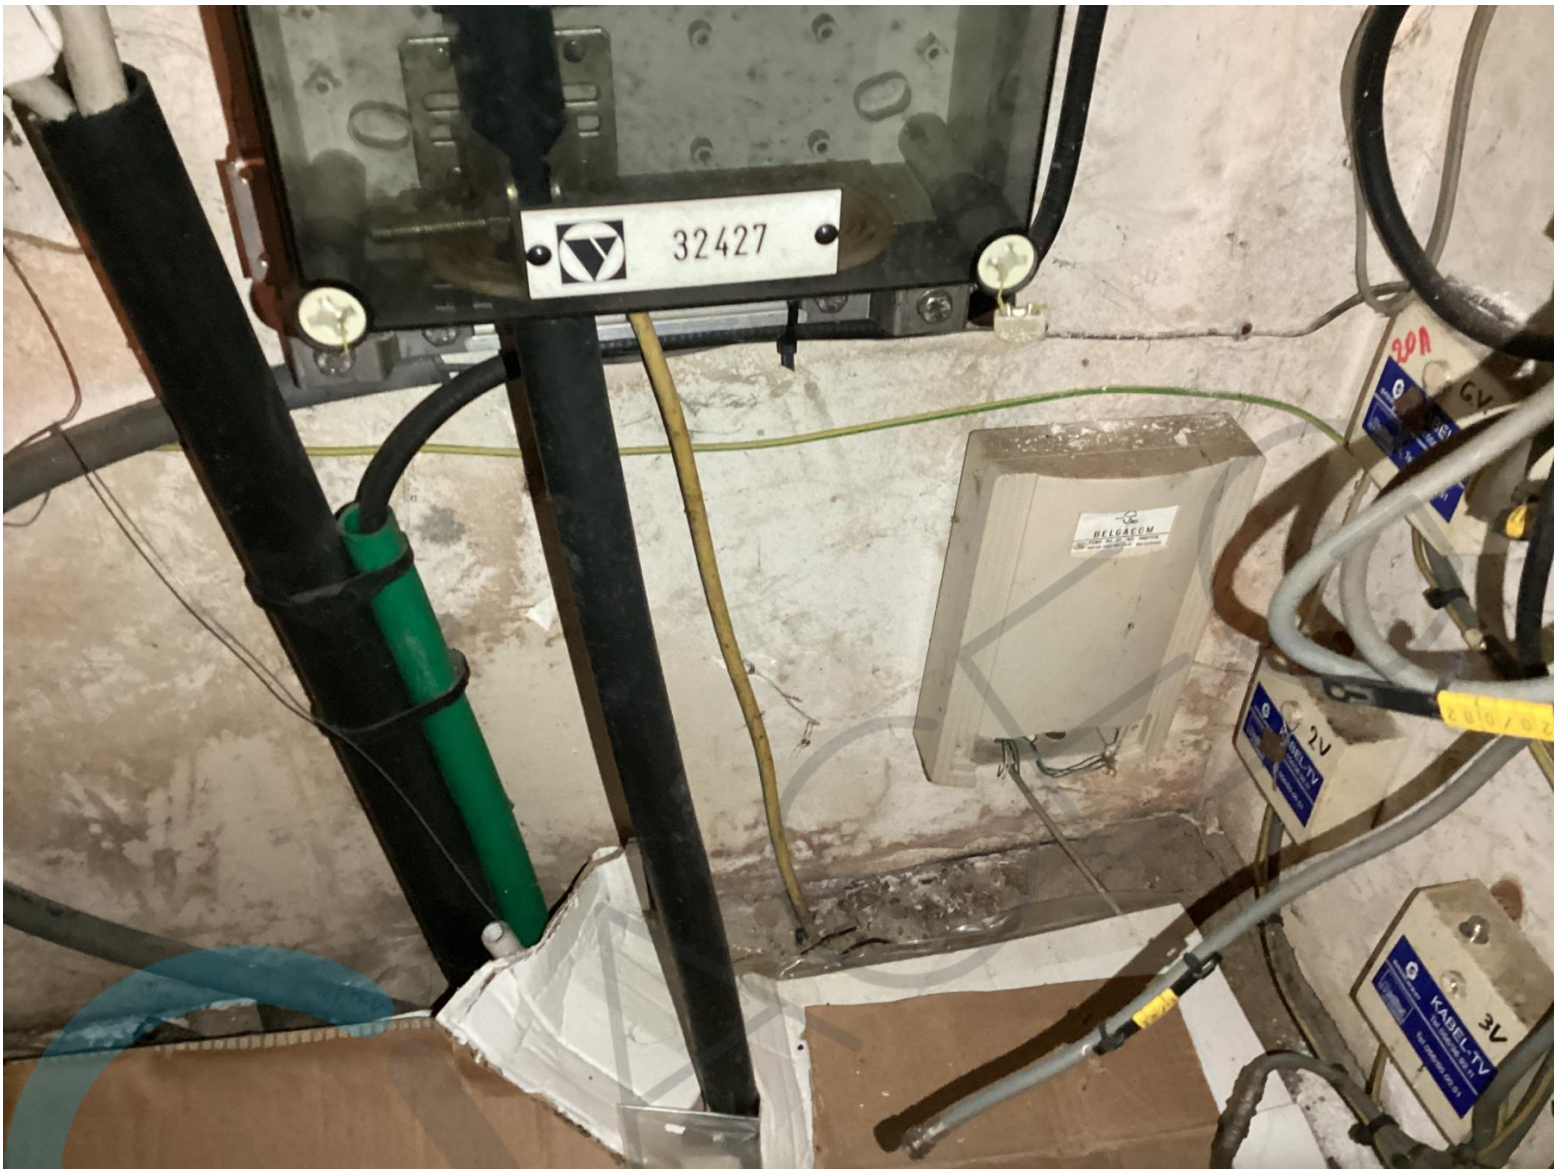
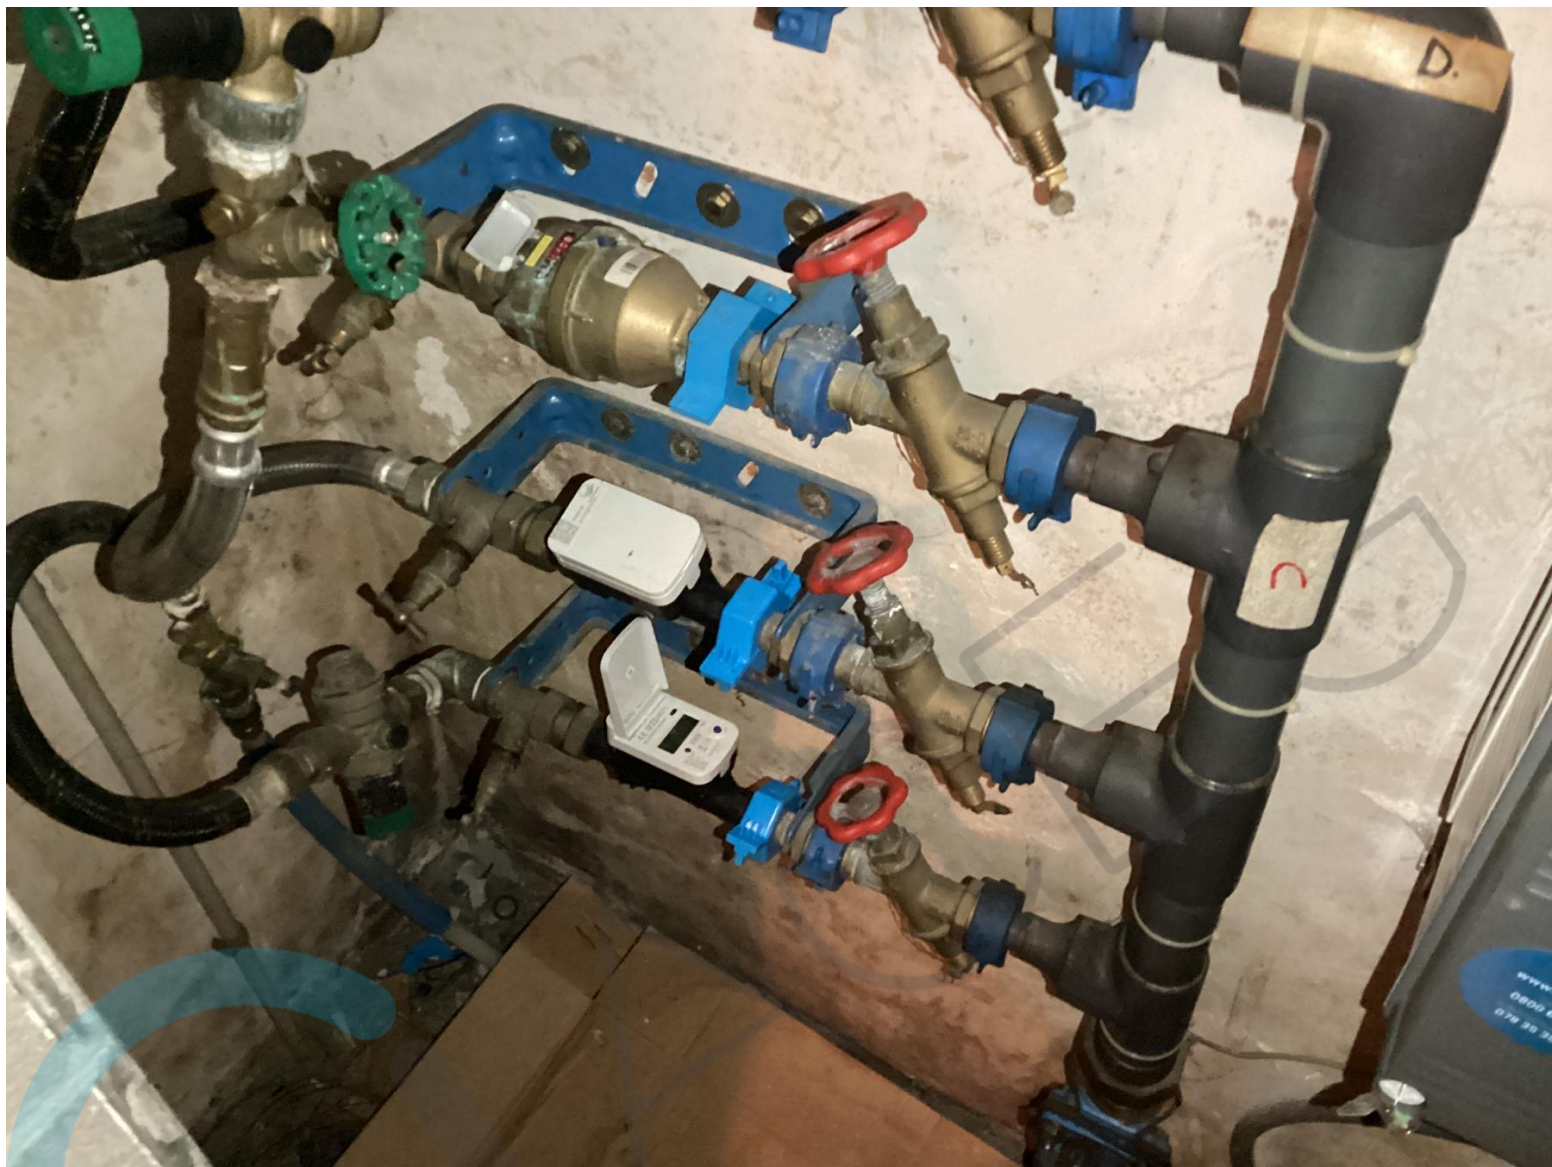
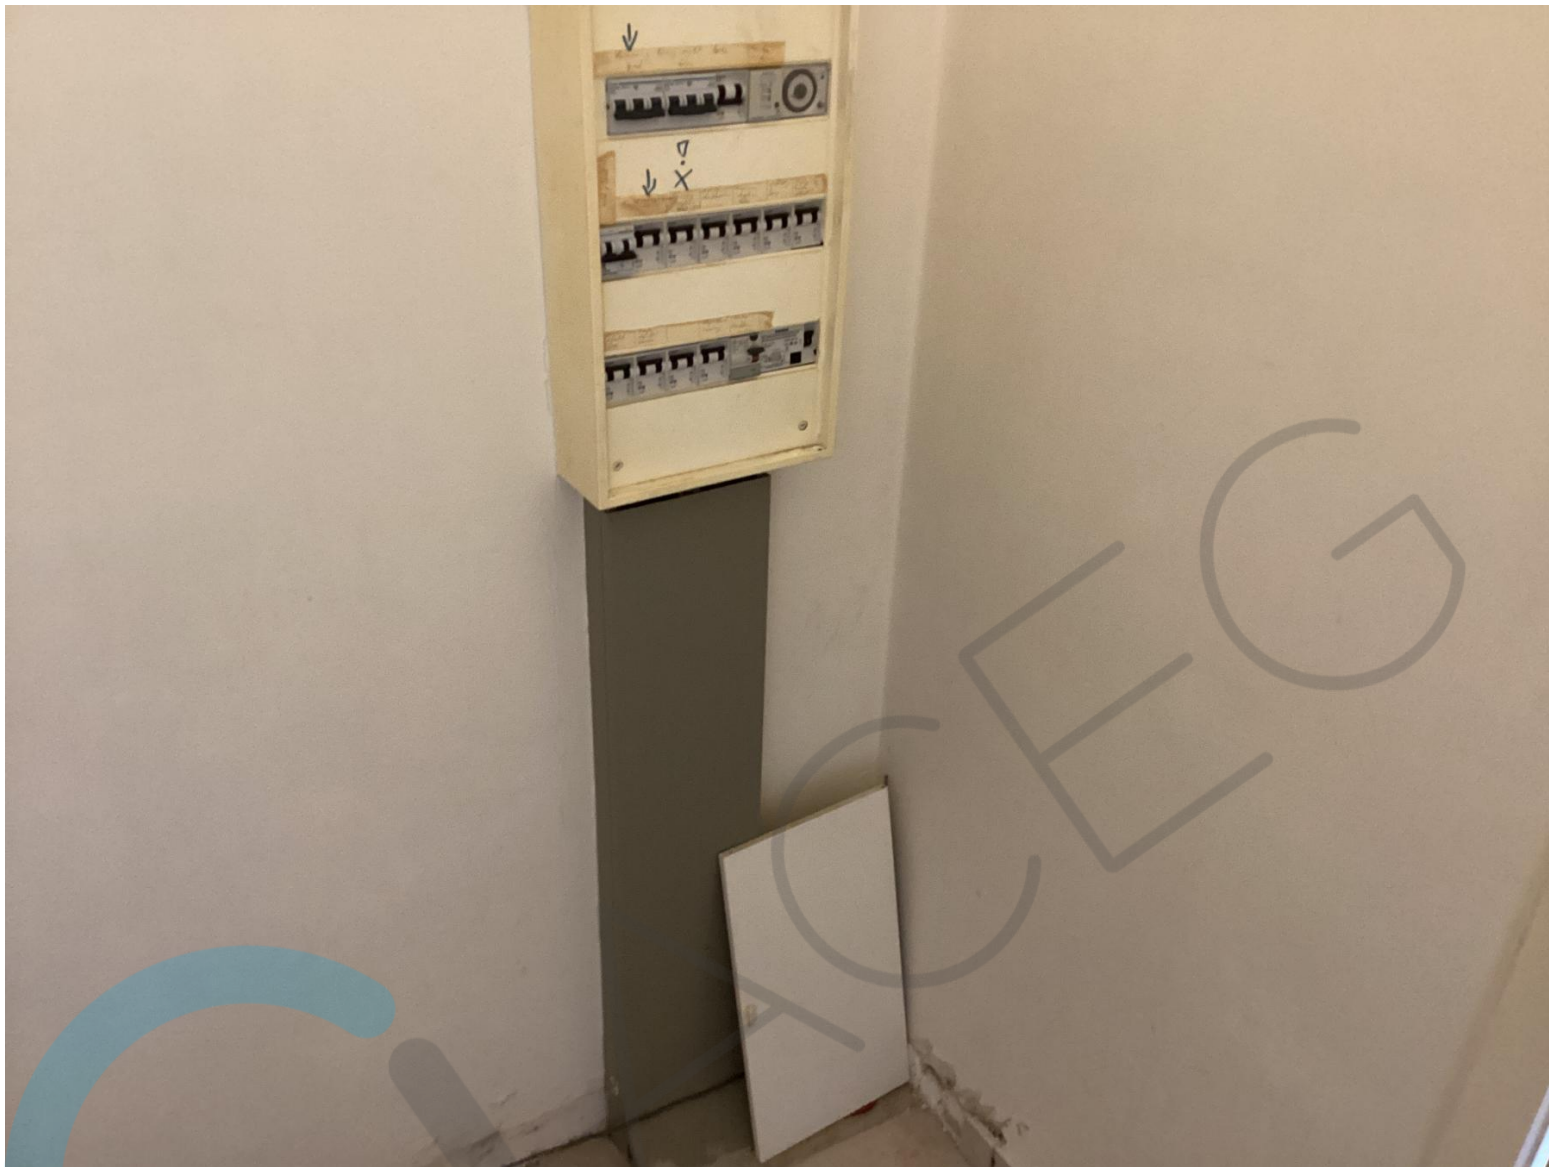
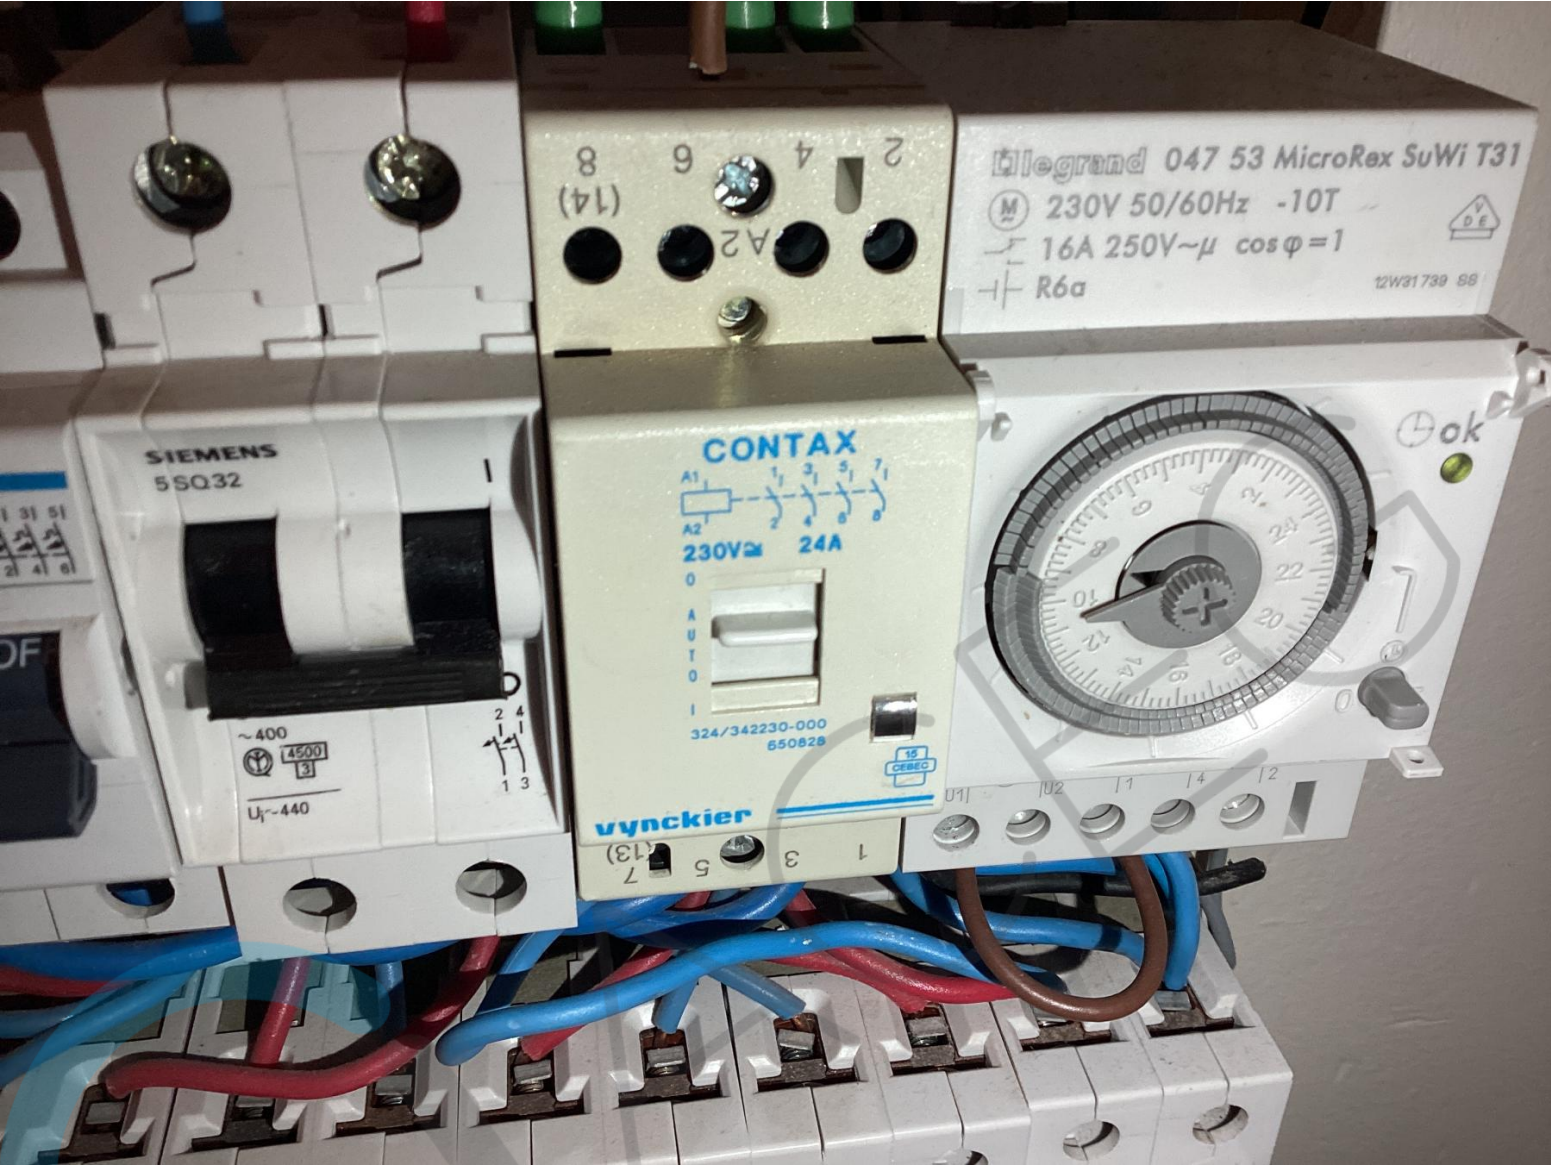
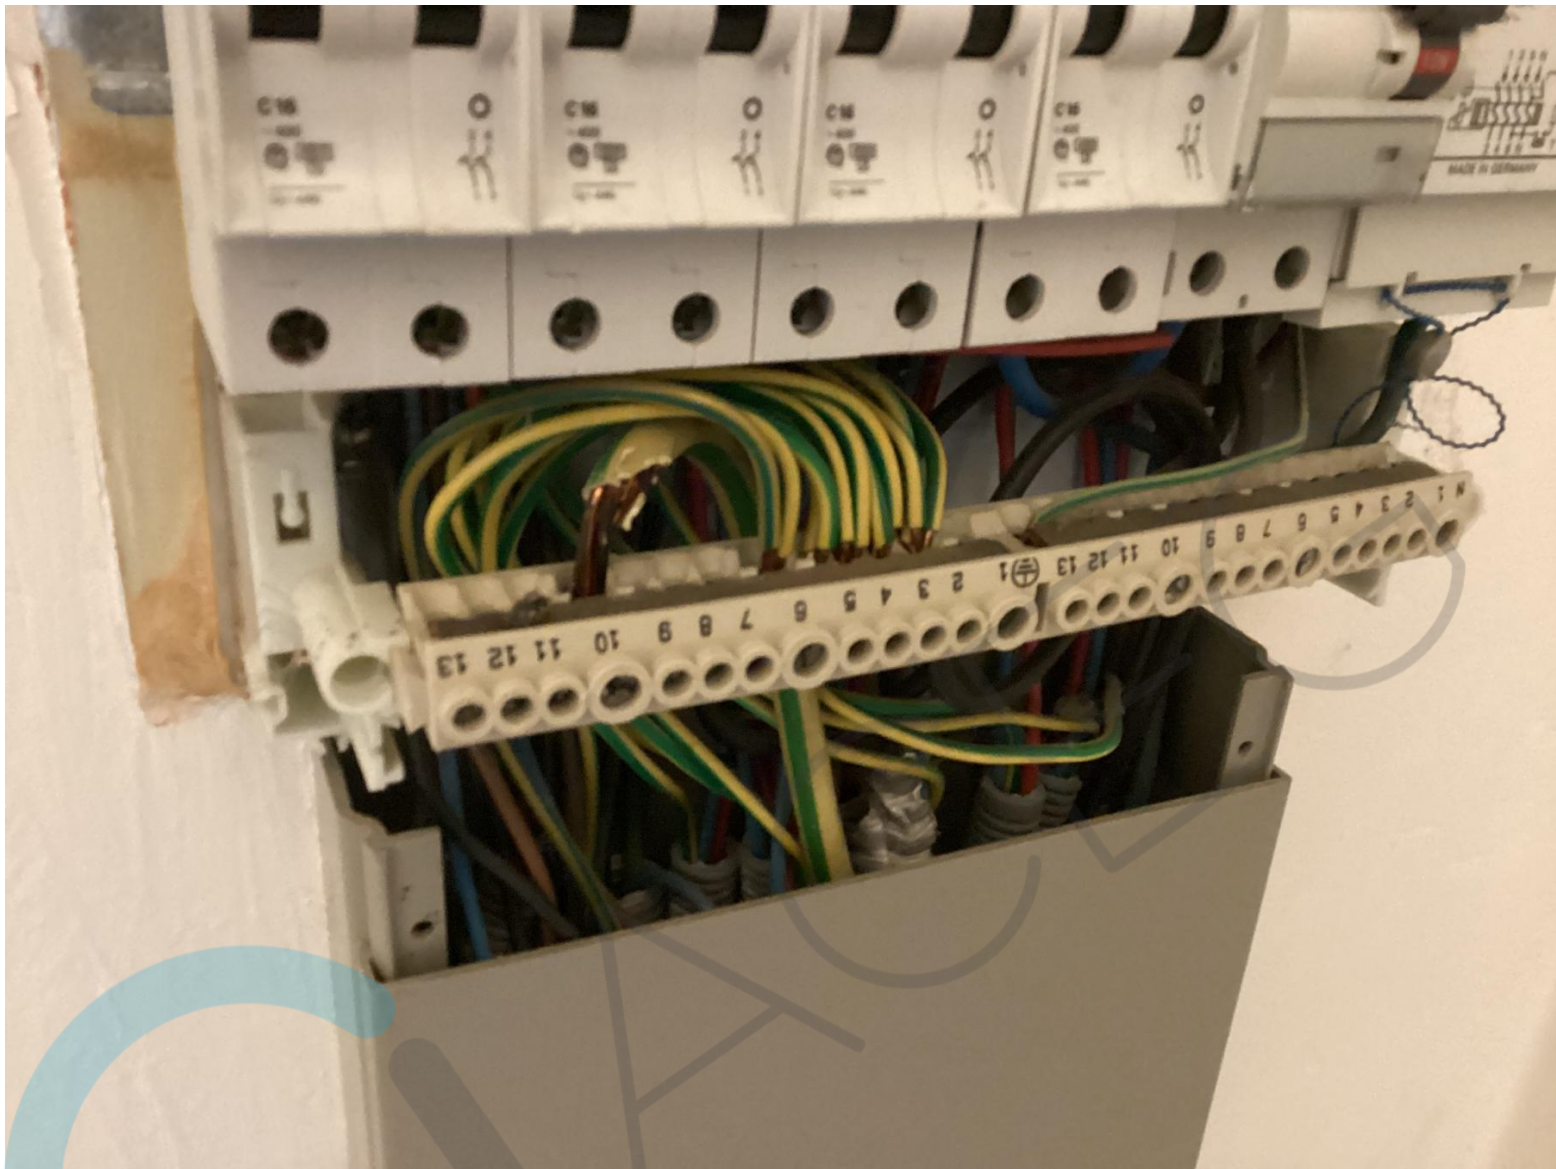
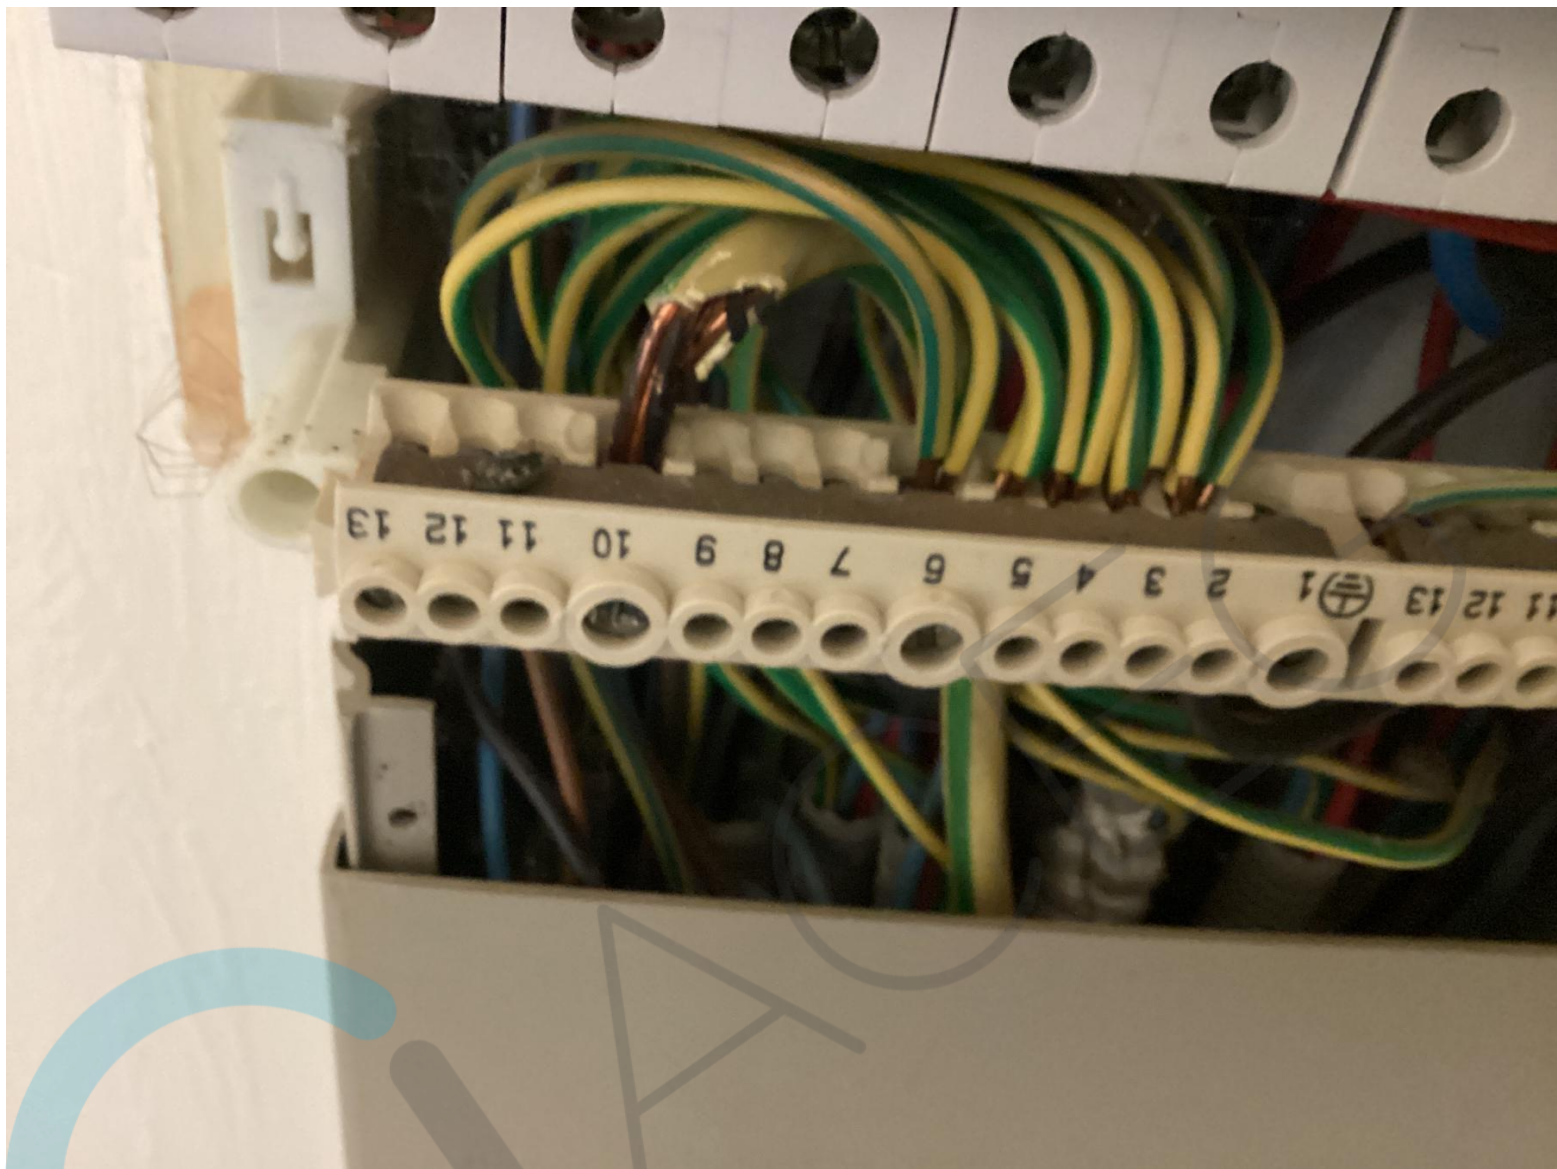
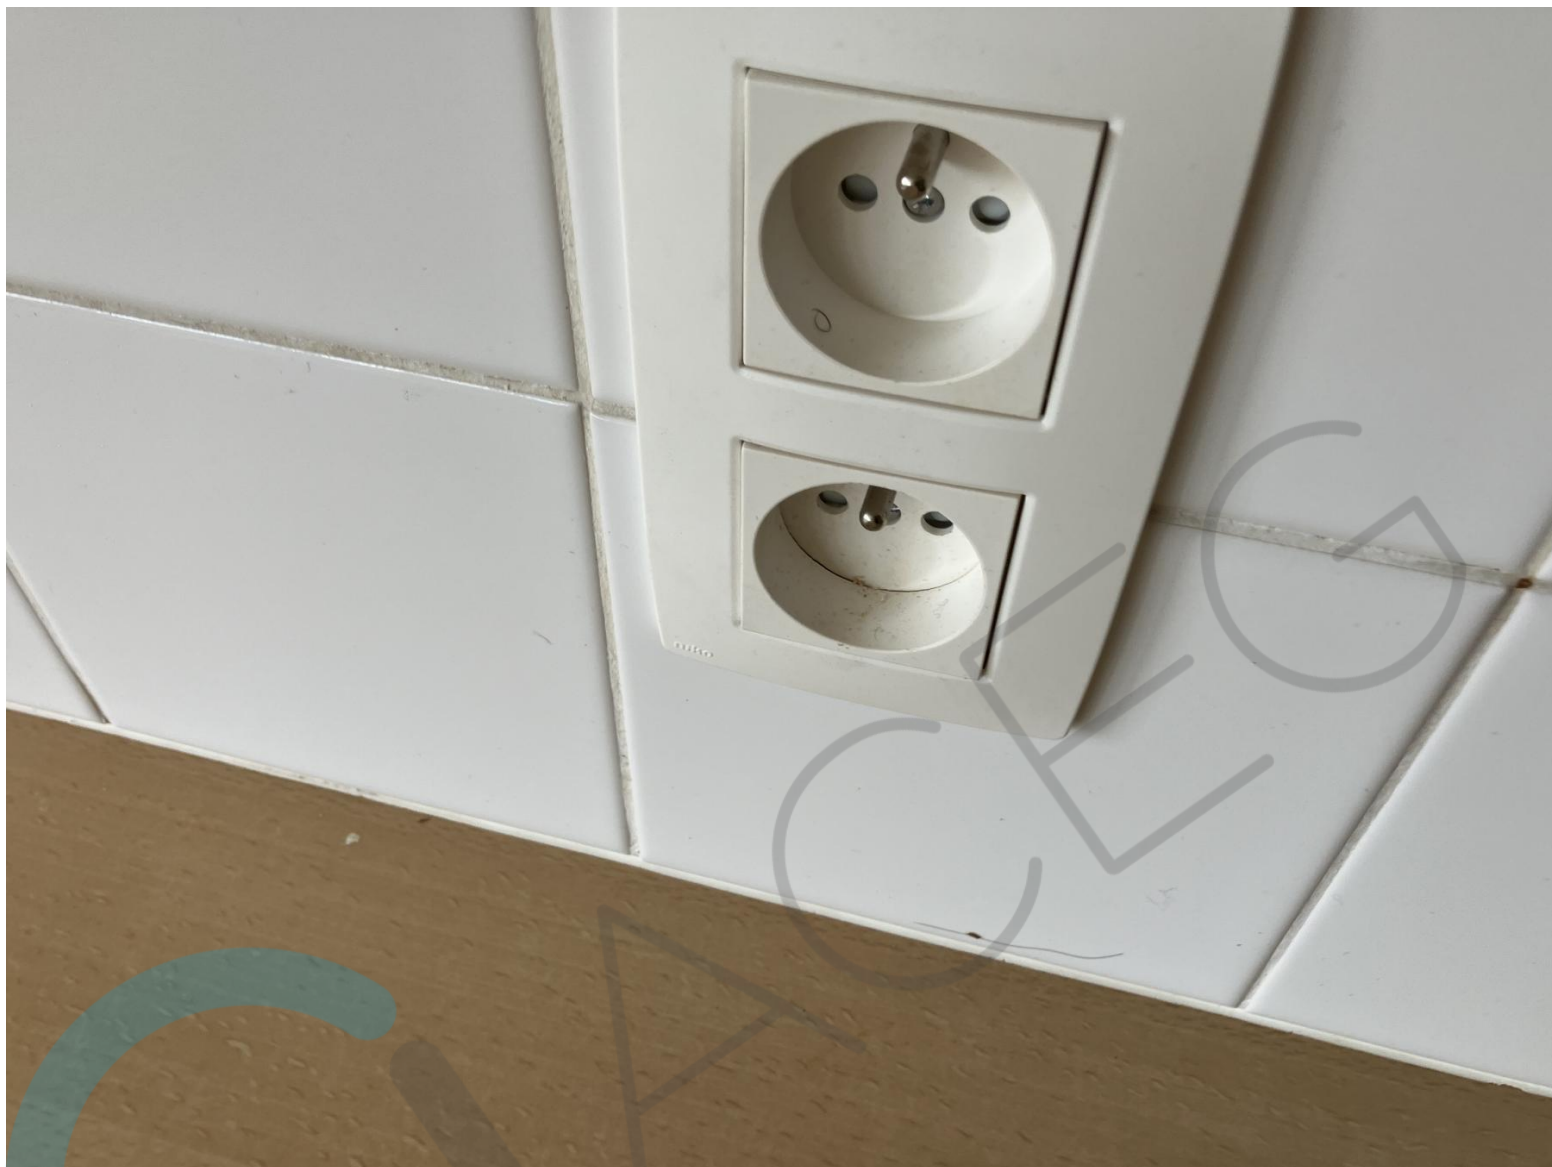
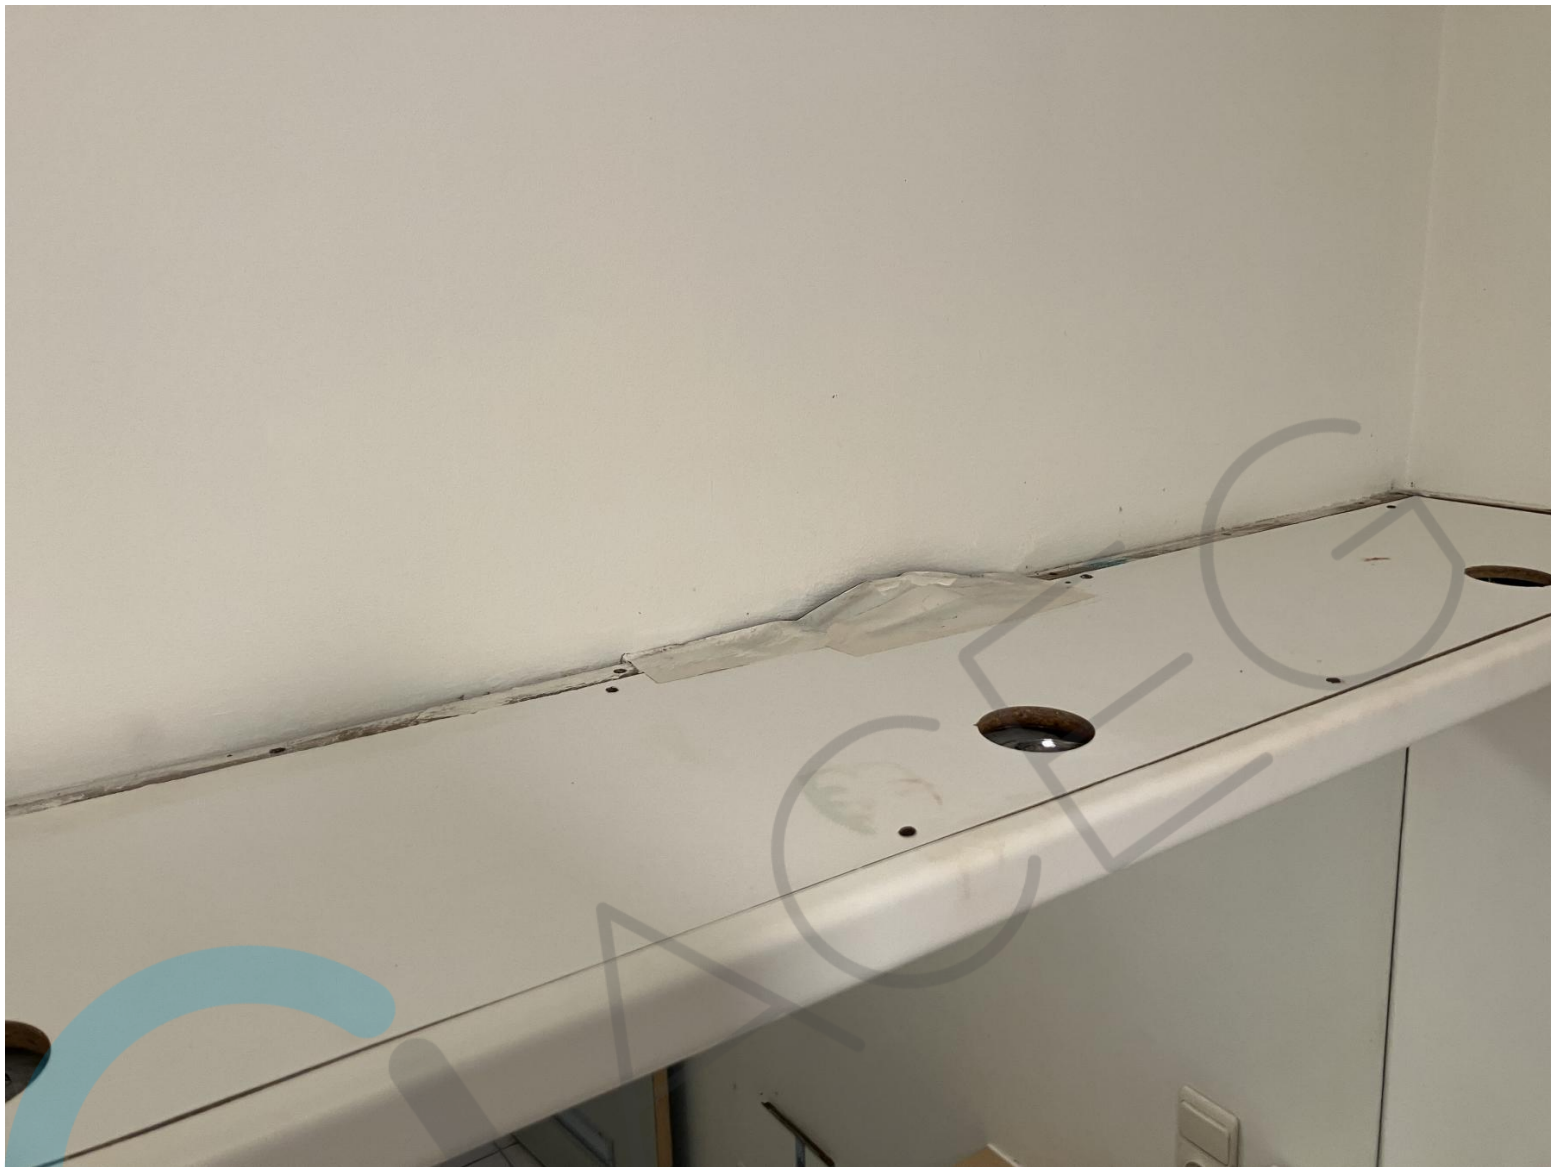
- I5.06 De deur en/of afschermplaat van het schakelbord dient (terug)geplaatst te worden. Aanraking van onder spanning staande delen mogelijk. (Boek 1 Afdeling 5.1.4. en 5.3.5.1.A. en 4.2.2.3.)

- I8.17 De niet-gebruikte leidingen verwijderen of aan de uiteinden te isoleren. (Boek 1 Onderafdeling 4.2.3.3.b)
- I9.10 Het materiaal moet gekozen en geplaatst worden overeenkomstig de uitwendige invloeden. (Boek 1 Afdeling 5.1.4.)

- nota/note 27 Het EAN-nummer kon ons niet meegedeeld worden tijdens onze rondgang.
- I. Hoofdbeschermingsgeleider is niet volledig aangesloten.
- I. Elektrisch materiaal is beschadigd (zie bijlage).
