# Asbestinventarisatetest

Brusselsesteenweg 227/12, 3080 Tervuren

Attestnummer : **20240508-000977.000**

Uitgegeven op : **08.05.2024**

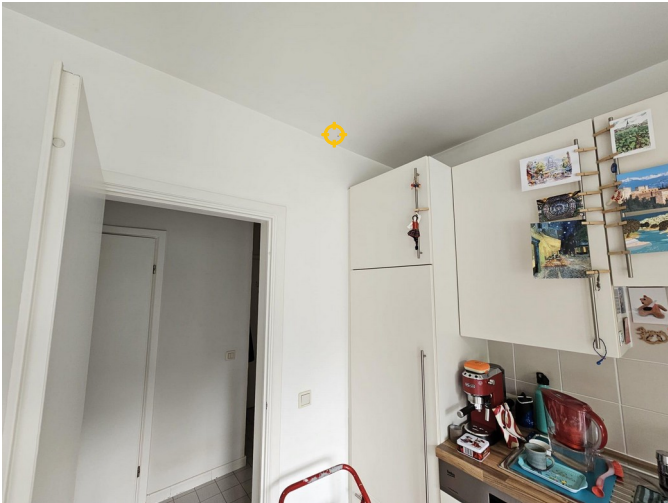
## Fiche 3: Pleisterwerk Plafonds

Geen asbest

| # | Type | Referentie | Resultaat |
|---|---|---|---|
| 3.1 | Mengmonster | 220424A5.2 | Geen asbest |

| Beschrijving | Pleisterwerk Plafonds |
| Bindmiddel van materiaal | Gips - kalk |

| Hoeveelheid (oppervlakte - dikte - aantal) | <ul style="list-style-type: none"> <li>• 150,00 m<sup>2</sup> - 1,00 cm - 1 stuk</li> </ul> |
