Asbestinventarisatetest

Heilig Hartlaan 54, 1730 Asse

Attestnummer : **20240910-000452.000**

Asbestveilig

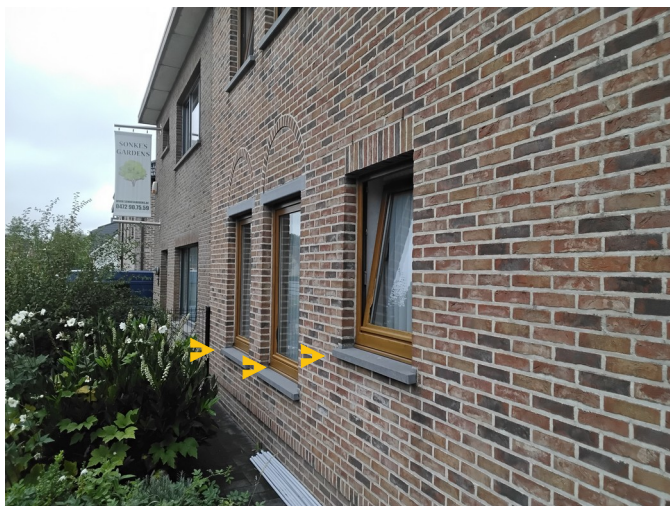
Vrije foto

Het uitzicht en de klank duiden aan dat deze toepassing is vervaardigd uit een niet-asbesthoudend materiaal. Echter kunnen er zich nog asbesthoudende materialen bevinden in de onderlagen

Identificatiemethode	Vaststelling & expertise (niet-asbestverdacht)
Primaire drager	Wandopening verticaal (raam, deur, ...)

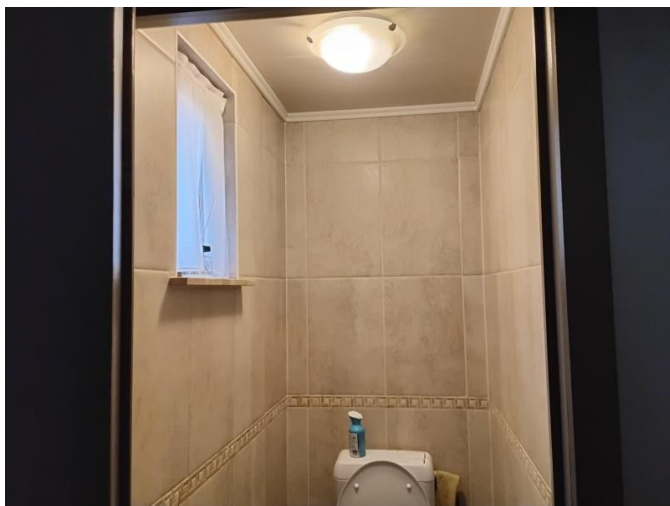
Vrije foto

Het uitzicht en de motieven op de tegels duiden aan dat deze toepassing is vervaardigd uit een niet-asbesthoudend materiaal. Echter kunnen er zich nog asbesthoudende materialen bevinden in de onderlagen.

Identificatiemethode	Vaststelling & expertise (niet-asbestverdacht)
Primaire drager	Binnenwand

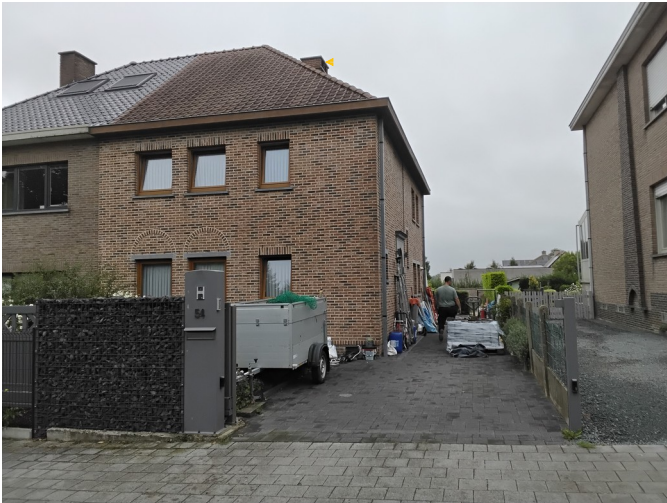
Vrije foto

De stenen die verwerkt zijn in de schouw zijn vervaardigd uit natuursteen.

Identificatiemethode	Vaststelling & expertise (niet-asbestverdacht)
Primaire drager	Schuin dak

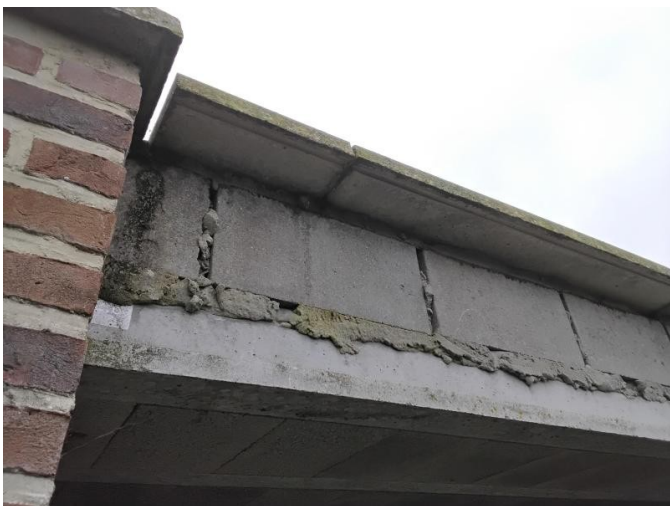
Vrije foto

Het uitzicht en de klank duiden aan dat deze toepassing is vervaardigd uit een niet-asbesthoudend materiaal. Echter kunnen er zich nog asbesthoudende materialen bevinden in de onderlagen

Identificatiemethode	Vaststelling & expertise (niet-asbestverdacht)
Primaire drager	Plat dak

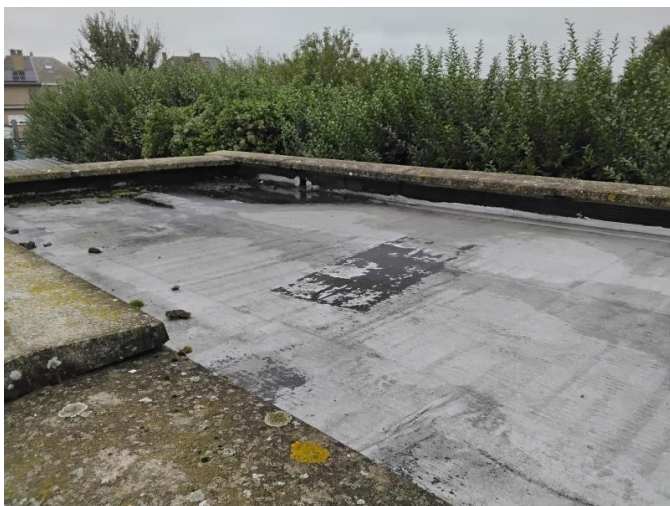
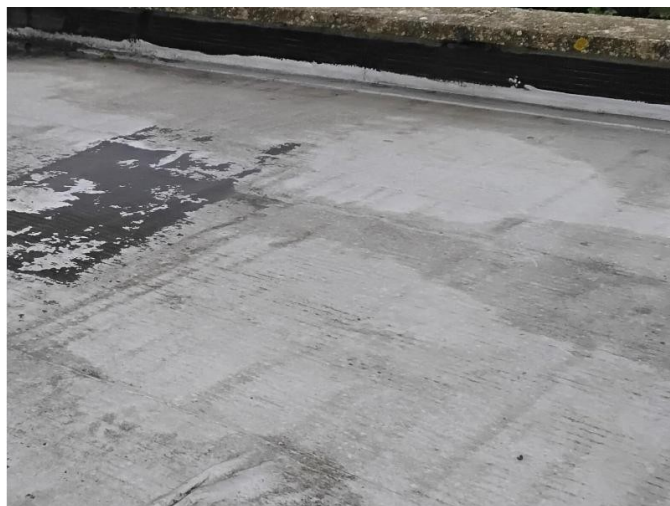
Fiche 7: Roofing dak

Geen asbest

Beschrijving	Roofing dak
Omgeving	Buiten
Primaire drager	Plat dak
Bindmiddel van materiaal	Bitumen (roofing, teer, asfalt)
Gebondenheid op basis van bindmiddel	Hecht
Hoeveelheid (oppervlakte - aantal)	• 20,00 m ² - 1 stuk
Totale oppervlakte	20,00 m ²
Identificatiemethode	Vaststelling zonder monstername
Destructieve handeling voor identificatie	Nee

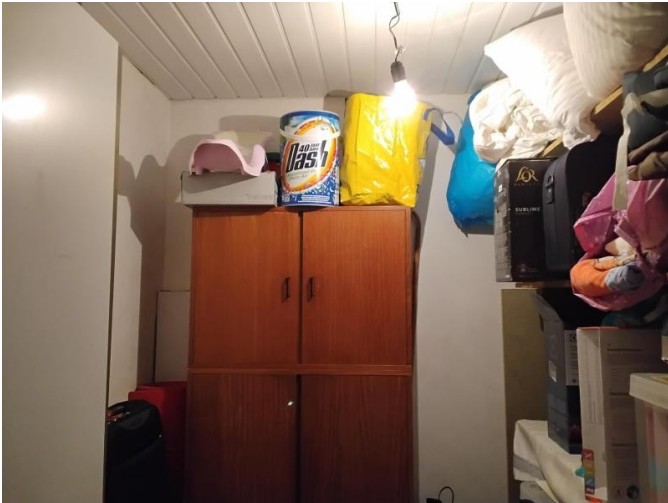
Fiche 8: Pleisterwerk

Geen asbest

#	Type	Referentie	Resultaat
8.1	Mengmonster	Staal 1 pleisterwerk	Geen asbest

Beschrijving	Pleisterwerk
Omgeving	Binnen
Primaire drager	Binnenwand
Bindmiddel van materiaal	Gips - kalk
Gebondenheid op basis van bindmiddel	Niet-hechtgebonden
Hoeveelheid (oppervlakte - dikte - aantal)	• 490,00 m ² - 1,00 cm - 1 stuk
Totaal volume	4,90 m ³
Identificatiemethode	Vaststelling met monstername
Destructieve handeling voor identificatie	Nee
Opmerking	Dit is een ruwe schatting.
