# Asbestinventarisatetest

August Vermeylenlaan 6/2, 3010 Leuven

Attestnummer : **20250112-000143.000**

Uitgegeven op : **12.01.2025**

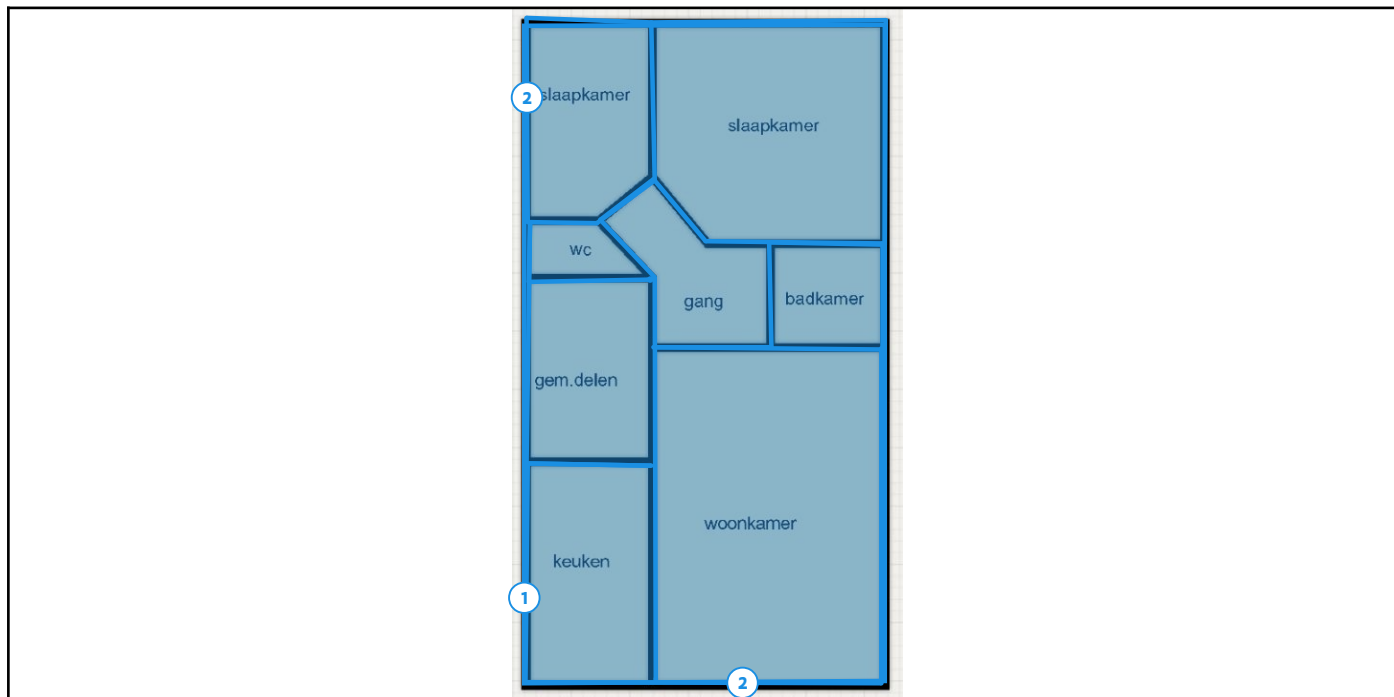
## Plan 1.1: verdieping

| Beschrijving | Type | Actie |
|---|---|---|
| 1. Pleisterwerk wanden | Geen asbest | - |
| 2. Pleisterwerk plafonds | Geen asbest | - |

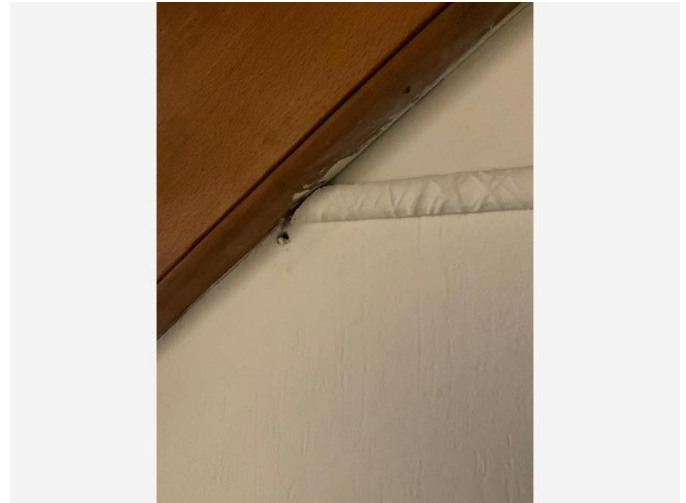
## Fiche 1: Pleisterwerk wanden

Geen asbest

| Beschrijving | Pleisterwerk wanden |
| Bindmiddel van materiaal | Gips - kalk |
| Gebondenheid op basis van bindmiddel | Niet-hechtgebonden |
| Hoeveelheid (oppervlakte - dikte - aantal) | • 200,00 m <sup>2</sup> - 1,00 cm - 1 stuk |

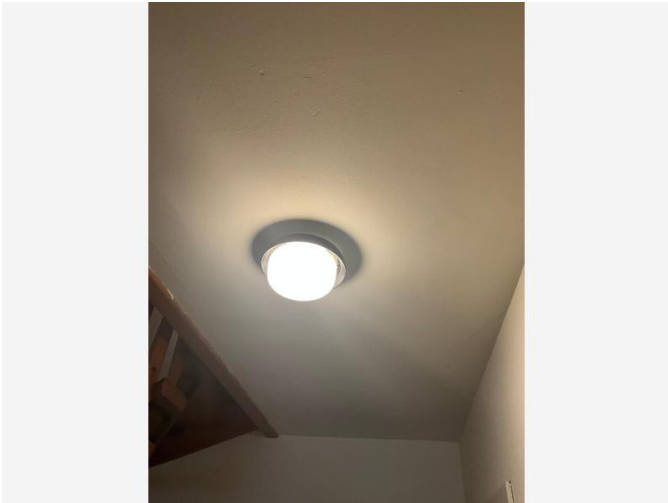
## Fiche 2: Pleisterwerk plafonds

Geen asbest

| Beschrijving | Pleisterwerk plafonds |
| Bindmiddel van materiaal | Gips - kalk |
| Gebondenheid op basis van bindmiddel | Niet-hechtgebonden |
| Hoeveelheid (oppervlakte - dikte - aantal) | • 200,00 m <sup>2</sup> - 1,00 cm - 1 stuk |
