# Asbestinventarisatetest

Nieuwstraat 2/BU09, 3600 Genk

Attestnummer : 20230921-000048.000

Uitgegeven op : 21.09.2023

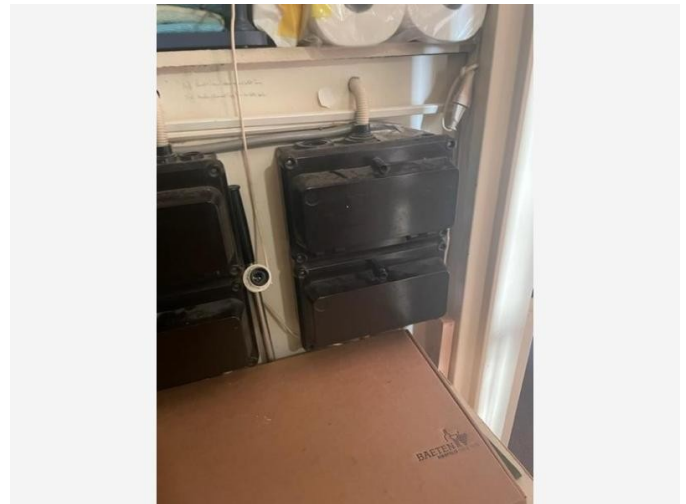
Overzichtsfoto

Het asbestmateriaal valt onder de mijlpaal van 2040.

Bakeliet toepassingen zijn in sommige gevallen asbesthoudend. Er werd geen staalname uitgevoerd van deze toepassing.

| Eindbeoordeling materiaalisico | Laag materiaalisico en/of verlaagde kans op vezelvrijgave |

| Gebondenheid | Categorie 1: hechtgebonden in oorsprong |
| Asbestsoort (vezeltype) | Crocidoliet aanwezig |
| Asbestconcentratie | Laag (< 50%) |
| Afschermingsgraad van het gehele materiaal | Geheel of deels (ook) vrij aan de binnenlucht |
| Toestand van het materiaal | Onbeschadigd, niet verweerd |

| Beschrijving | Bakeliet toepassing |
| Primaire drager | Binnenwand |
| Asbestmateriaal | Plaat, paneel, tablet - Type Bakeliet |

- Zorg voor een veilig beheer. Vermijd het beschadigen van het asbestmateriaal. Controleer de toestand jaarlijks op wijzigingen.

- Eenvoudige handelingen: mag via doe-het-zelf of door werknemer(s) met opleidingsattest eenvoudige handelingen  
Betreft een hechtgebonden asbesttoepassing, binnen, die niet verweerd is, die in zijn geheel verwijderd kan worden. Zonder te breken verwijderen. Zorg voor voldoende beschermmiddelen en dat er niemand in de nabije omgeving is tijdens het verwijderen.

Bij renovatie, of vernieuwing electriciteit advies: verwijderen van de mogelijk asbesthoudende toepassing.

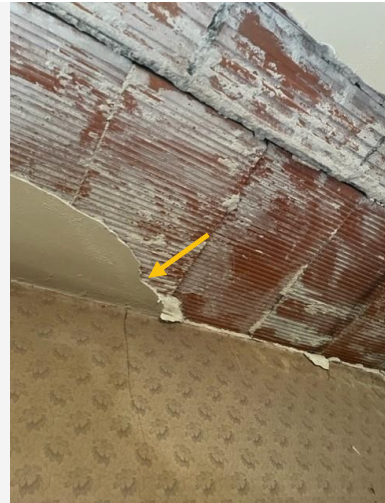
## Fiche 3: Pleisterwerk plafond

Geen asbest

| # | Type | Referentie | Resultaat |
|---|---|---|---|
| 3.1 | Mengmonster | MM-02 | Geen asbest |

| Beschrijving | Pleisterwerk plafond |
| Bindmiddel van materiaal | Gips - kalk |

| Gebondenheid op basis van bindmiddel | Niet-hechtgebonden |
