Asbestinventarisatetest

Dr. Le Jeunestraat 14, 3620 Lanaken

Attestnummer : **20240911-000211.000**

Zone 1: Hoofdgebouw

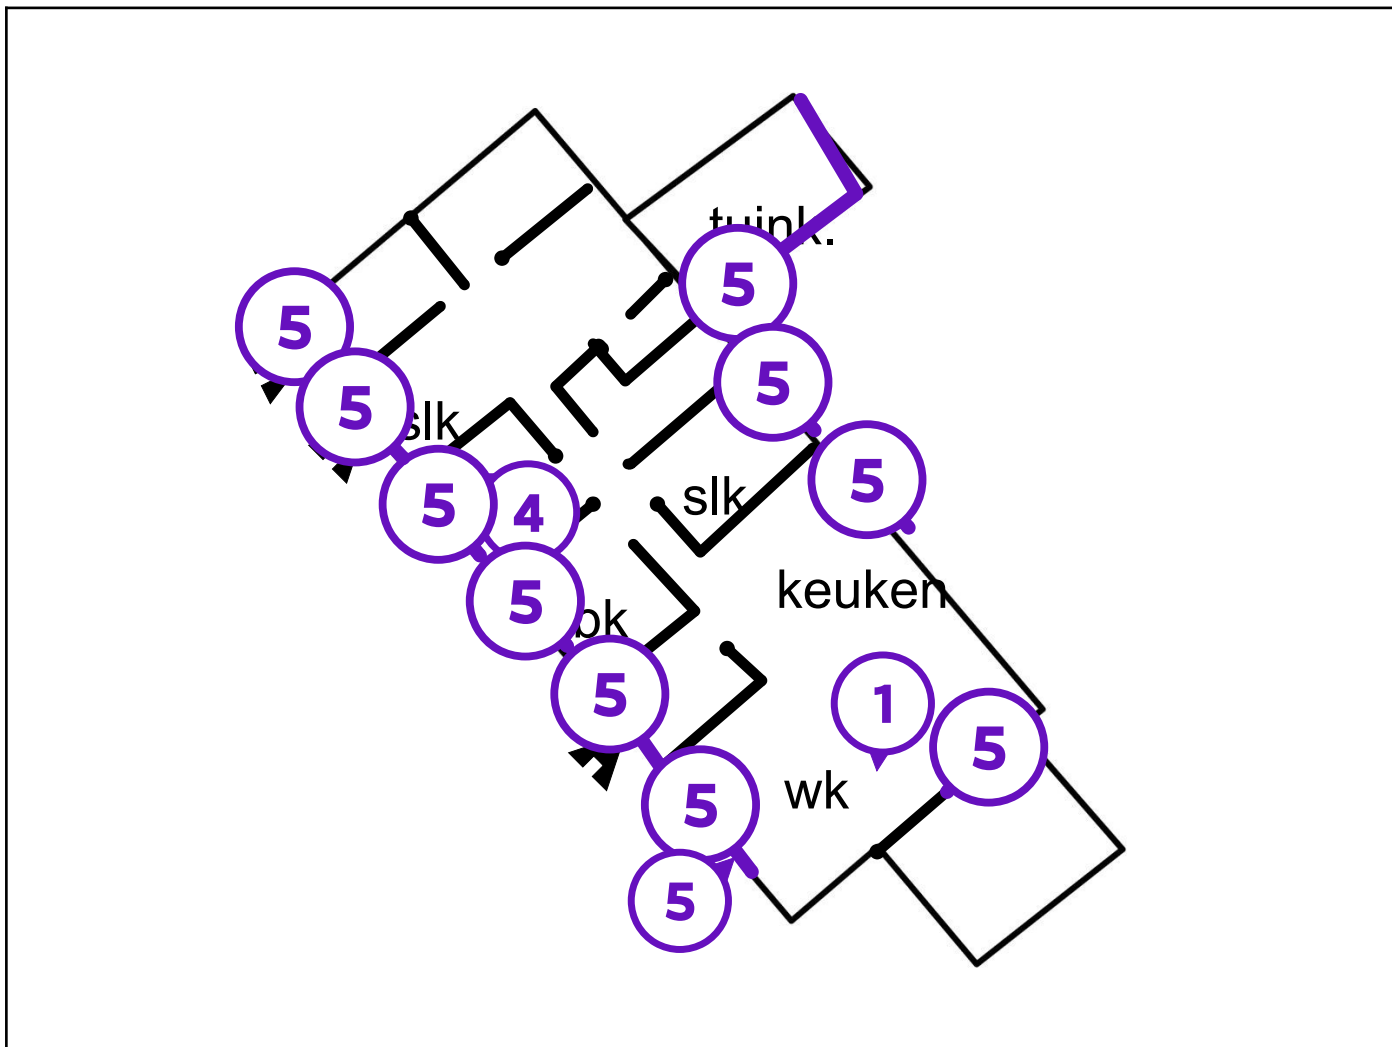
Plan 1.1: nv0

Beschrijving	Type	Actie
1. wanden in gipskartonplaten	Advies	-
4. plafonds in gipskartonplaten	Advies	-
5. siliconen ramen	Advies	-

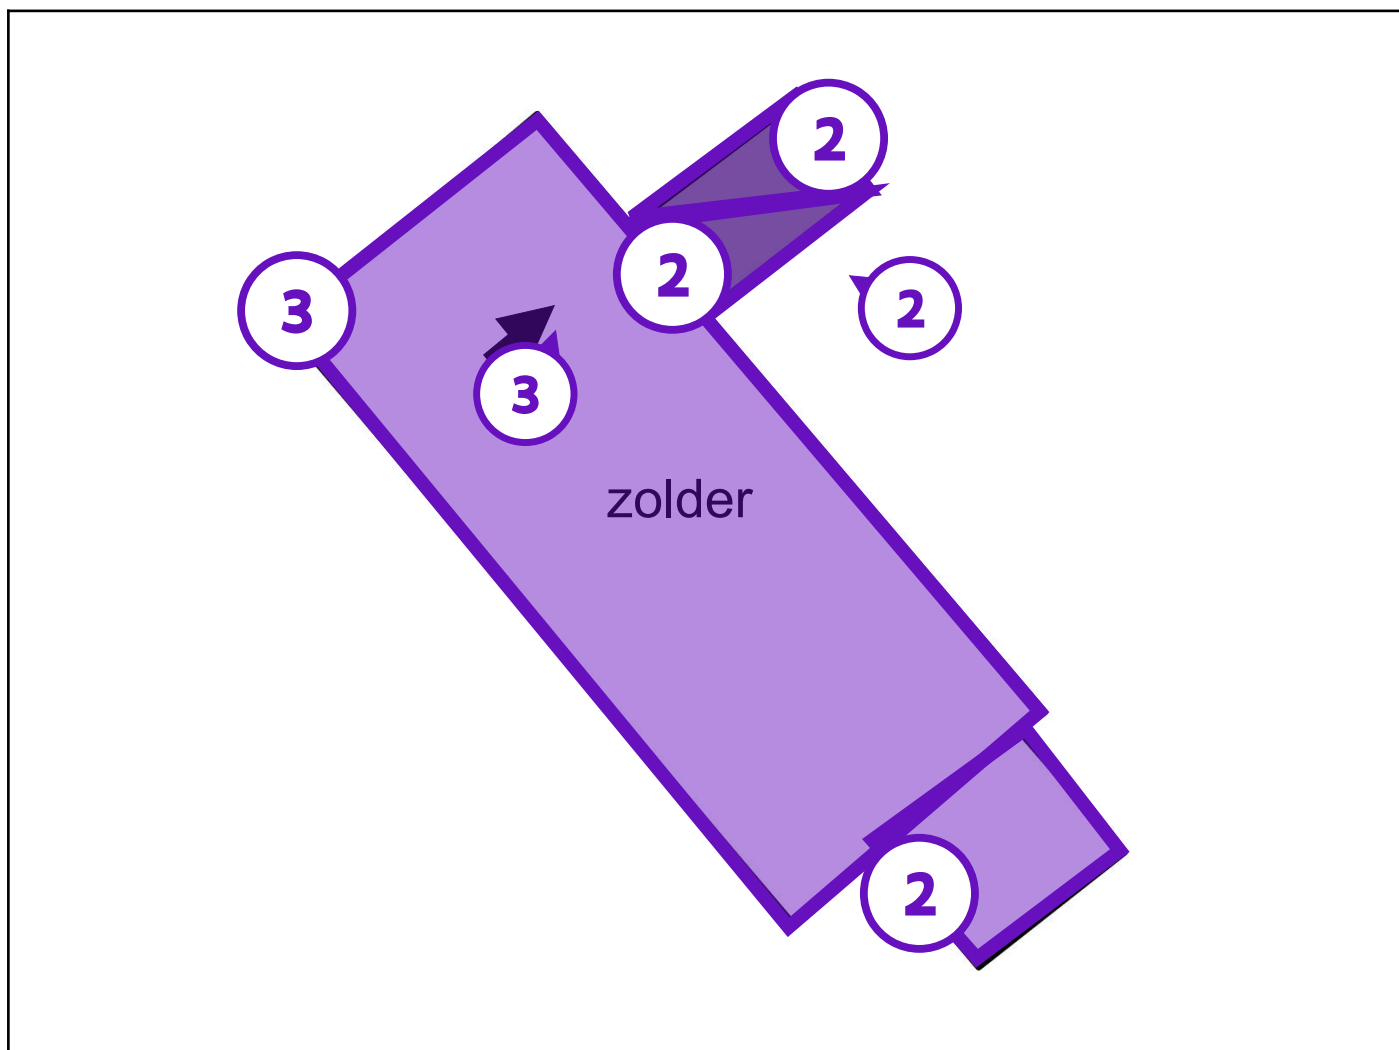
Plan 1.2: zolder

Beschrijving	Type	Actie
2. steeldeck profielplaten als dakbekleding carport en tuinkamer	Advies	-
3. plastic onderdak (biplex)	Advies	-

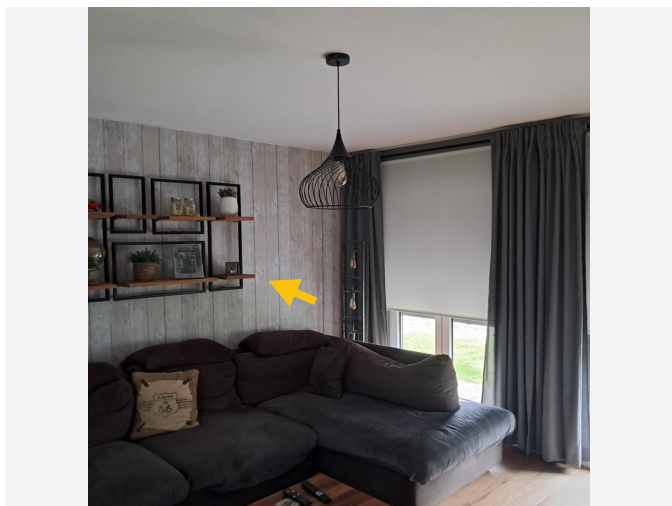
Vrije foto

de wanden zijn niet asbestverdacht
het hele gebouw is droogbouw

Identificatiemethode	Vaststelling & expertise (niet-asbestverdacht)
Primaire drager	Binnenwand

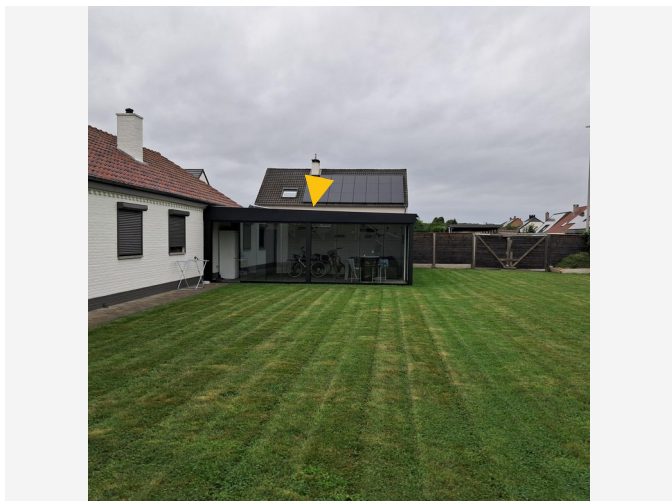
Fiche 2: steeldeck profielplaten als dakbekleding carport en tuinkamer

deze zijn niet asbestverdacht

Identificatiemethode	Vaststelling & expertise (niet-asbestverdacht)
Primaire drager	Plat dak

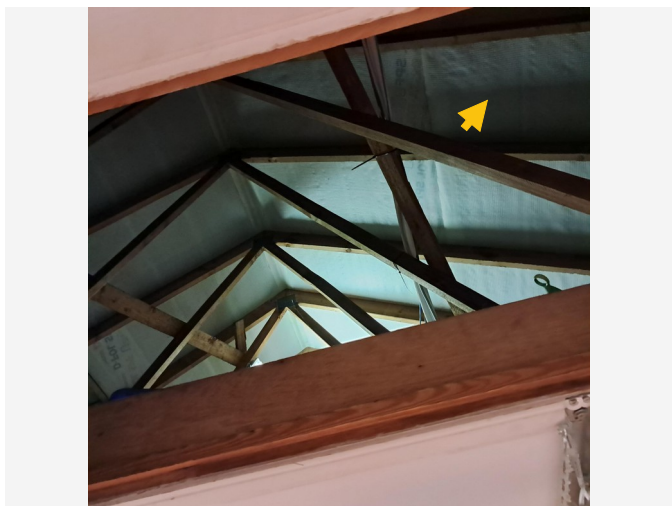
Vrije foto

op zolder zie je dat er een nieuw biplex onderdak geplaatst is

Identificatiemethode	Vaststelling & expertise (niet-asbestverdacht)
Primaire drager	Schuin dak

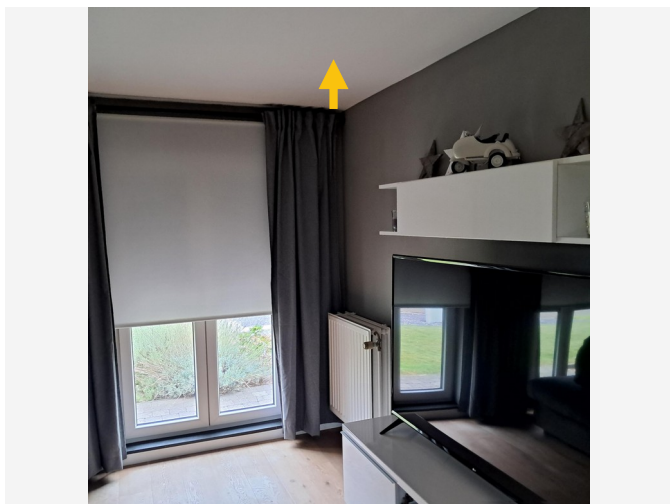
Vrije foto

de plafonds zijn van gipskartonplaten en zijn niet asbestverdacht

Identificatiemethode	Vaststelling & expertise (niet-asbestverdacht)
Primaire drager	Plafond

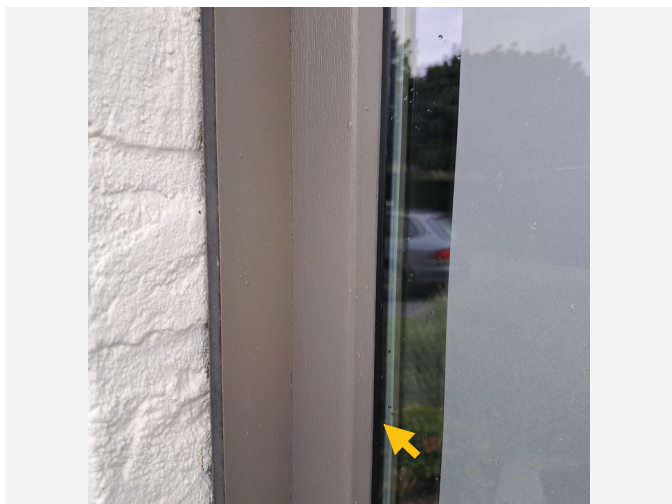
Vrije foto

de kit van de ramen is elastisch en indrukbaar wat aangeeft dat er weekmakers inzitten en geen asbestvezels anders was deze keihard geweest

Identificatiemethode	Vaststelling & expertise (niet-asbestverdacht)
Primaire drager	Wandopening verticaal (raam, deur, ...)
(Asbest)materiaal	In-situ afwerkingslagen - Pasta, stopverf, voegsel, stopsel, vulsel, mastiek, katten, ...
Bindmiddel	Kitten, mastiek, pasta
Gebondenheid bindmiddel	Hecht
