# Asbestinventarisatetest

Wipstraat 2A, 3010 Leuven

Attestnummer : 20250212-000247.001

**Asbestveilig** (maar mogelijk niet asbestvrij)

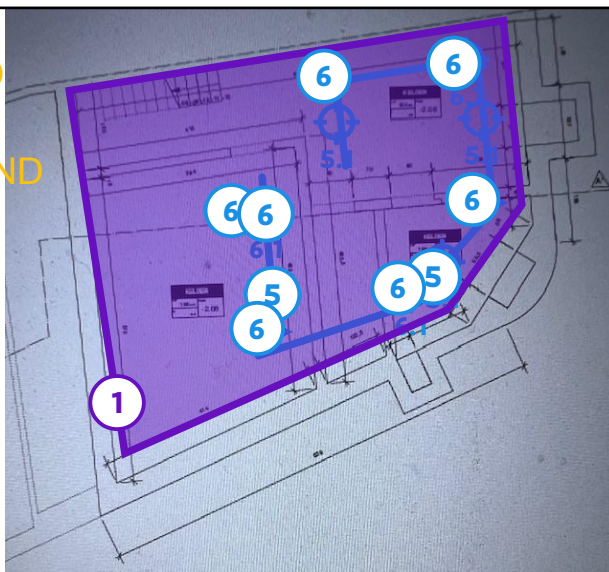
## Plan 1.1: KELDERING

GEEN PLEISTERWERK WAND

GEEN LEISTERWERK PLAFOND

| Beschrijving | Type | Actie |
|---|---|---|
| 1. VLOERTEGELS IN KELDER | Advies | - |
| 3. GEEN PLEISTERWERK PLAFOND = GYPROC | Advies | - |
| 5. CV LEIDING ISOLATIE KELDER RECHTE STUKKEN | Geen asbest | - |
| 6. CV LEIDINGISOLATIE KELDER BOCHTEN | Geen asbest | - |
| 7. PLEISTER WAND | Geen asbest | - |

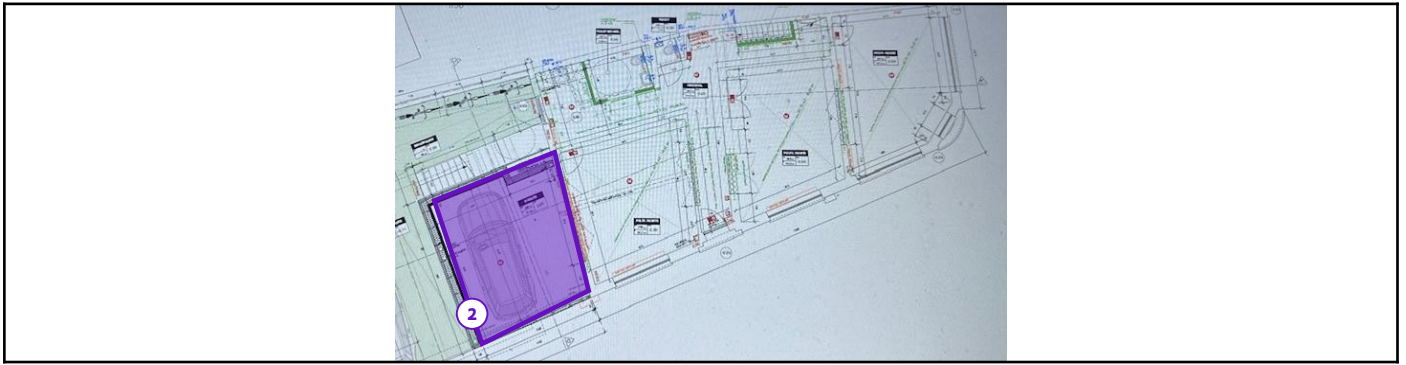
## Plan 1.3: GARAGE

| Beschrijving | Type | Actie |
|---|---|---|
| 2. GEEN ASBESTVERDACHTE MATERIALEN IN GARAGE | Advies | - |

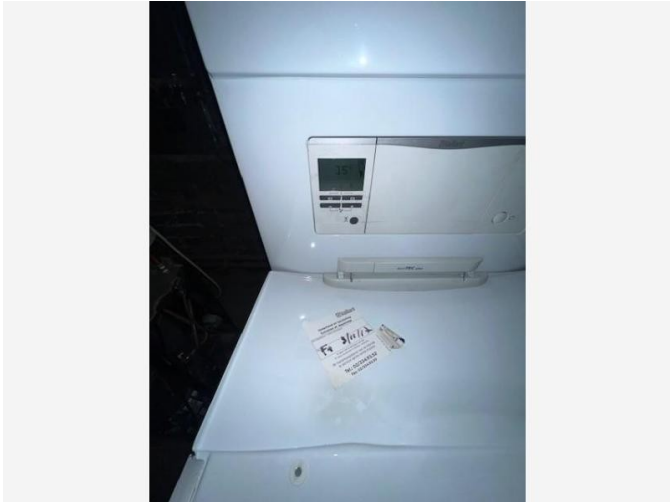
## Fiche 4: CV VAILLAN ECOTEC IN PRODUCTIE VANAF 2012

Vrije foto

| Identificatiemethode | Vaststelling & expertise (niet-asbestverdacht) |

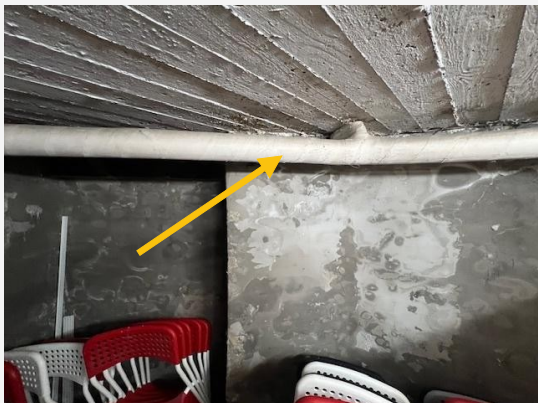
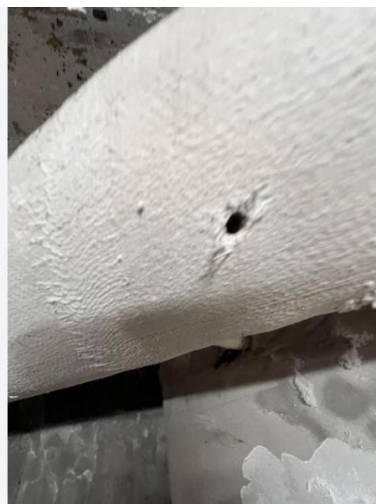
Overzichtsfoto

Detailfoto

Geen asbest

| # | Type | Referentie | Resultaat |
|---|---|---|---|
| 5.1 | Mengmonster | M03 | Geen asbest |

| Beschrijving | CV LEIDING ISOLATIE KELDER RECHTE STUKKEN |
| Bindmiddel van materiaal | GLASWOL OMWIKKELD MET TEXTIEL |

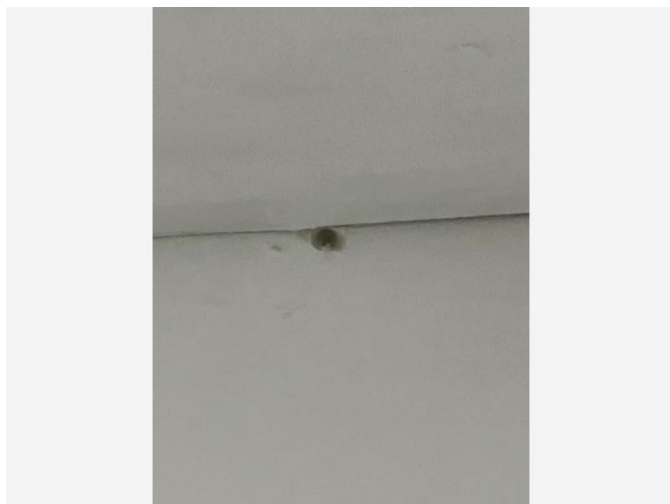
## Fiche 7: PLEISTER WAND

Overzichtsfoto

Detailfoto

Geen asbest

| # | Type | Referentie | Resultaat |
|---|---|---|---|
| 7.1 | Mengmonster | M01 | Geen asbest |

| Bindmiddel van materiaal | Gips - kalk |
