# Asbestinventarisatetest

Antwerpsestraat 80\_2/L, 2845 Niel

Attestnummer : 20230418-000192.000

Uitgegeven op : 18.04.2023

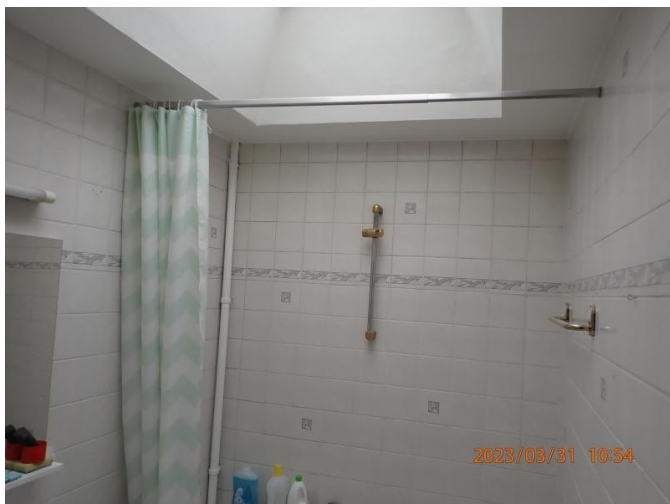
Vrije foto

Er kon geen bewijs van de tegellijm worden aangeleverd. Deze kan dus mogelijks asbest bevatten. Er wordt aangeraden om dit te onderzoeken bij grondige renovatiewerken. Dit kon niet worden bemonsterd zonder destructief onderzoek.

| Identificatiemethode | Redelijk vermoeden |
| Primaire drager | Binnenwand |
| (Asbest)materiaal | In-situ afwerkingslagen - Lijm laag |

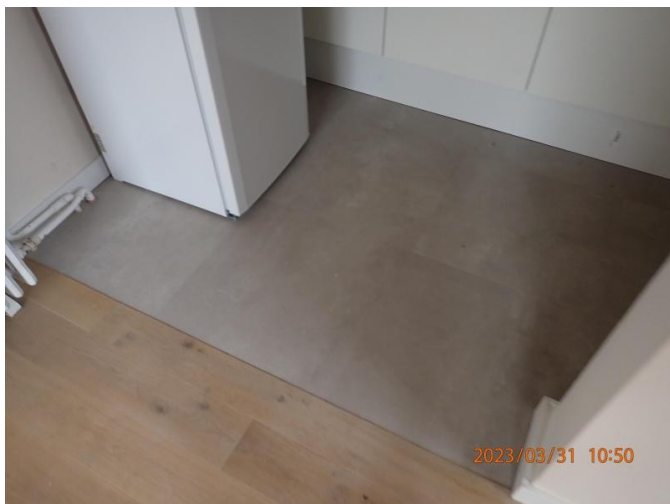
Vrije foto

Er kon geen bewijs van de tegellijm worden aangeleverd. Deze kan dus mogelijks asbest bevatten. Er wordt aangeraden om dit te onderzoeken bij grondige renovatiewerken. Dit kon niet worden bemonsterd zonder destructief onderzoek.

| Identificatiemethode | Redelijk vermoeden |
| Primaire drager | Vloer |
| (Asbest)materiaal | In-situ afwerkingslagen - Lijm laag |

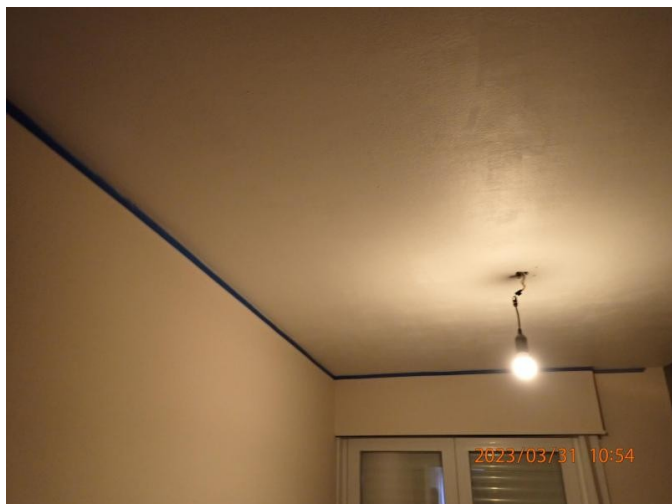
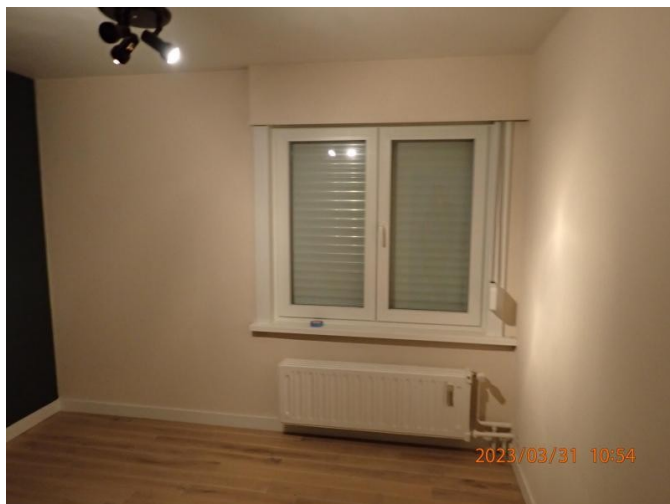
## Fiche 3: Pleisterwerk plafond

Overzichtsfoto

Detailfoto

Geen asbest

| Beschrijving | Pleisterwerk plafond |
| Bindmiddel van materiaal | Gips - kalk |
| Gebondenheid op basis van bindmiddel | Niet-hechtgebonden |
| Hoeveelheid (oppervlakte - dikte - aantal) | • 50,00 m <sup>2</sup> - 1,00 cm - 1 stuk |

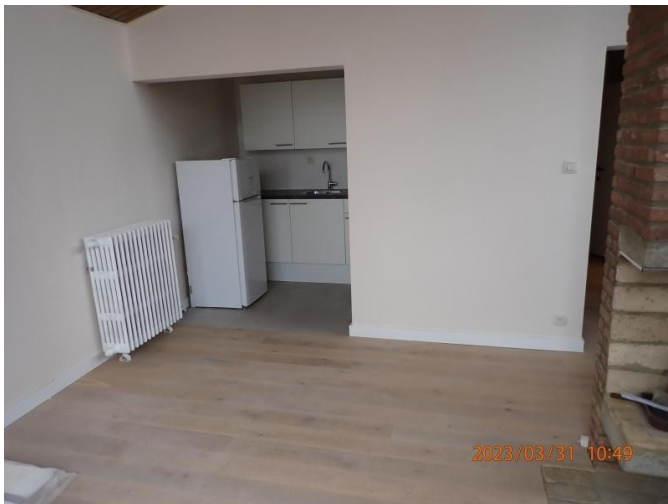
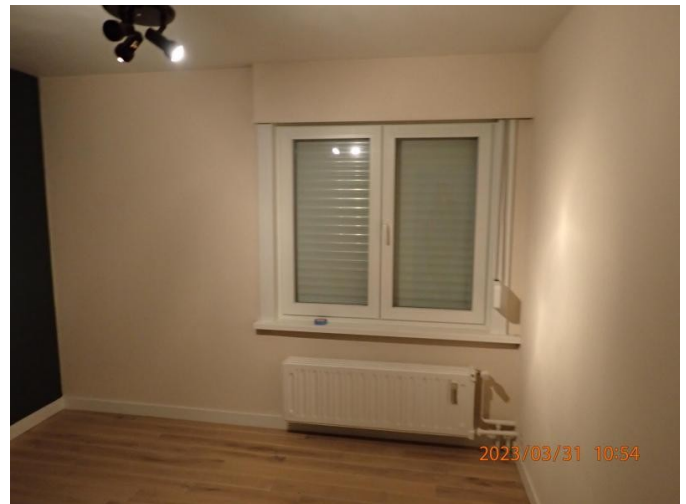
## Fiche 4: Pleisterwerk muren

Overzichtsfoto

Detailfoto

Geen asbest

| Beschrijving | Pleisterwerk muren |
| Bindmiddel van materiaal | Gips - kalk |
| Gebondenheid op basis van bindmiddel | Niet-hechtgebonden |

| <b>Opmerking</b> | Er werden stalen genomen in een ander appartement. De pleisterwerken werden in alle appartementen gelijktijdig gedaan. Zie labo analyse dat werd gevoegd als bewijsdocument. |
